7.6 เอกสารแนบ และ ข้อมูลประกอบ

ผลวิเคราะห์น้ำใช้ของโครงการ(ถึงน้ำสำรองใต้ดิน) จากห้องปฏิบัติการ

การประชุมชี้แจงการเปลี่ยนแปลงมาตรการป้องกันและแก้ไขผลกระทบสิ่งแวดล้อมและมาตรการติดตามตรวจสอบผลกระทบสิ่งแวดล้อม ในหัวข้อ การระบายน้ำและการป้องกันน้ำท่วม (การจัดให้มีบ่อหน่วงน้ำ)

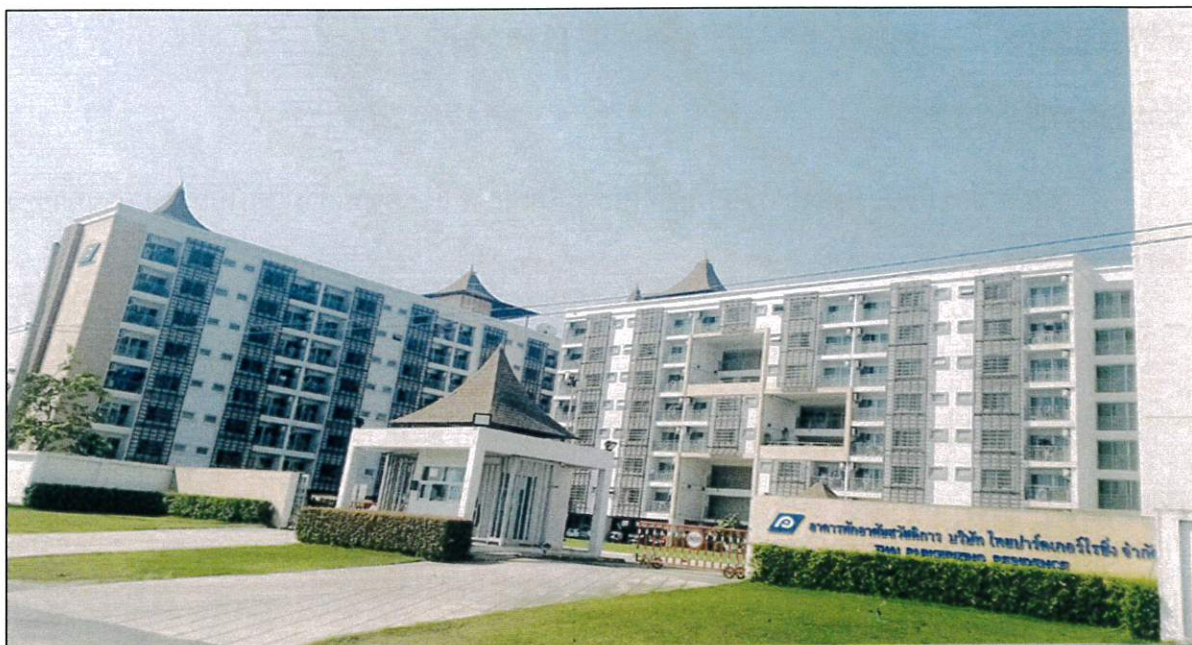
รูปภาพที่ 1 โครงการอาคารสวัสดิการที่พักอาศัยพนักงาน บจก.ไทยปาร์คเกอร์ไรซิ่ง

ปัจจุบันโครงการฯยังดำเนินการ ให้พนักงานได้เข้าพักอาศัยตามสิทธิของพนักงานที่ได้รับสวัสดิการจากบริษัท มีพนักงานเข้าพักอาศัยทั้ง 2 อาคาร จำนวน 229 ห้อง มีผู้พักอาศัย 312 คน และได้จัดทำรายงานผลการปฏิบัติตามมาตรการการป้องกันและแก้ไขผลกระทบสิ่งแวดล้อม และมาตรการติดตามตรวจสอบผลกระทบสิ่งแวดล้อม ทุกๆ 6 เดือน ซึ่งโครงการได้นำเสนอรายงานผลการปฏิบัติตามมาตรการฯ ครึ่งล่าสุดเมื่อ วันที่ 31 กรกฎาคม พ.ศ. 2563 ต่อ องค์การบริหารส่วนตำบลเขาคันทรง และได้ปฏิบัติตามกฎหมายที่เกี่ยวข้อง ตลอดจน การมีกิจกรรมช่วยเหลือชุมชนอย่างต่อเนื่อง ตลอดช่วงการดำเนินงานที่ผ่านมา รูปภาพโครงการฯและแผนผังโครงการฯ ดังแสดงในรูปภาพที่ 1 และ รูปภาพที่ 2 ตามลำดับ

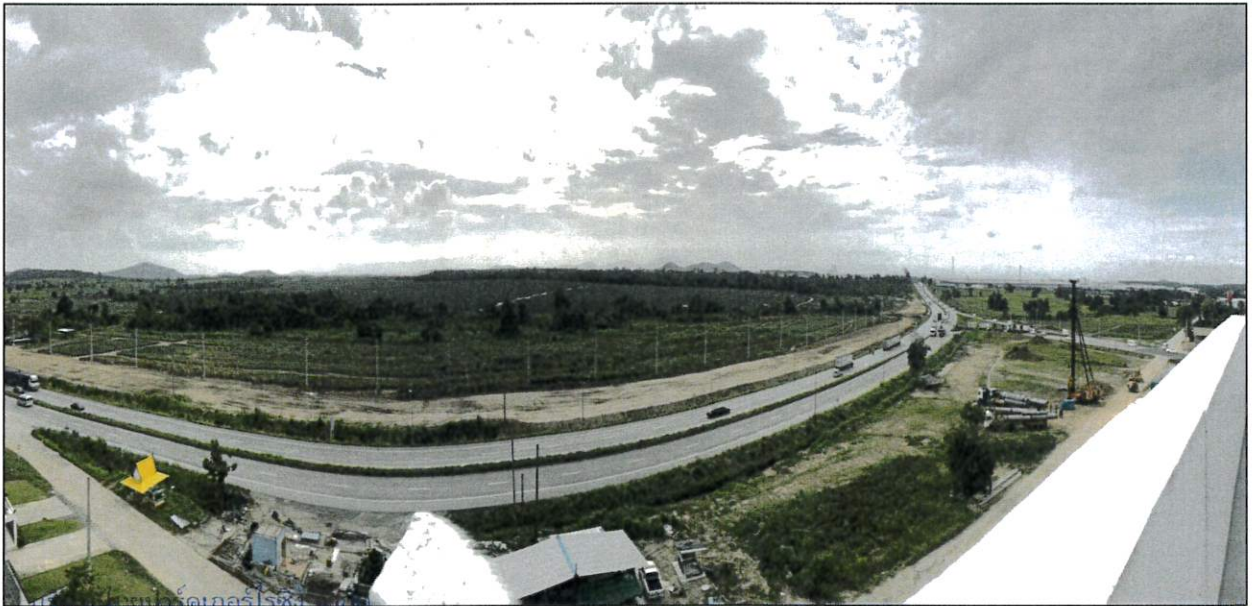
รูปที่ 3

รูปภาพที่ 3 แสดงภาพด้านหน้าของโครงการฯ ในช่วงเดือน มิถุนายน 2561

จากรูปภาพที่ 3 ถึงรูปที่ 5 แสดงภาพพื้นที่โดยรอบของโครงการฯ ในอดีต มีระบบระบายน้ำสาธารณะของตำบลเขาคันทรง อยู่บริเวณด้านหน้าโครงการ บางช่วงเป็นคลองดิน มีวัชพืชขึ้นปกคลุม น้ำจะไหลไปสู่คลองในพื้นที่บ้านสุรศักดิ์

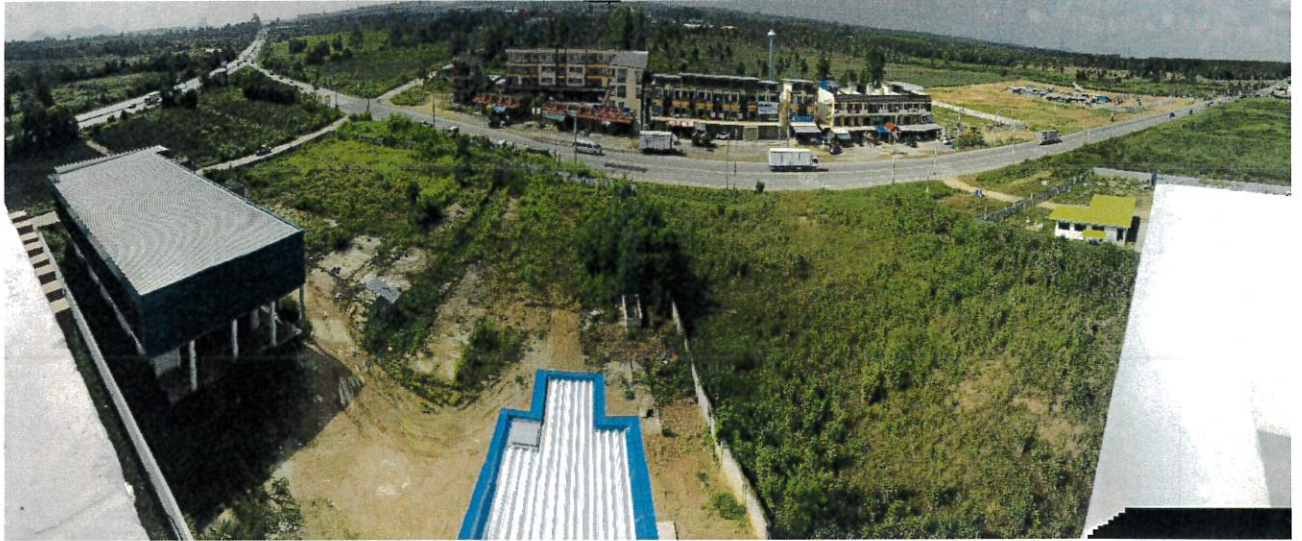
รูปภาพที่ 4 แสดงภาพด้านทิศใต้ของโครงการฯ ในช่วงเดือน กรกฎาคม 2560 (ก่อนการก่อสร้างสะพานฯ)

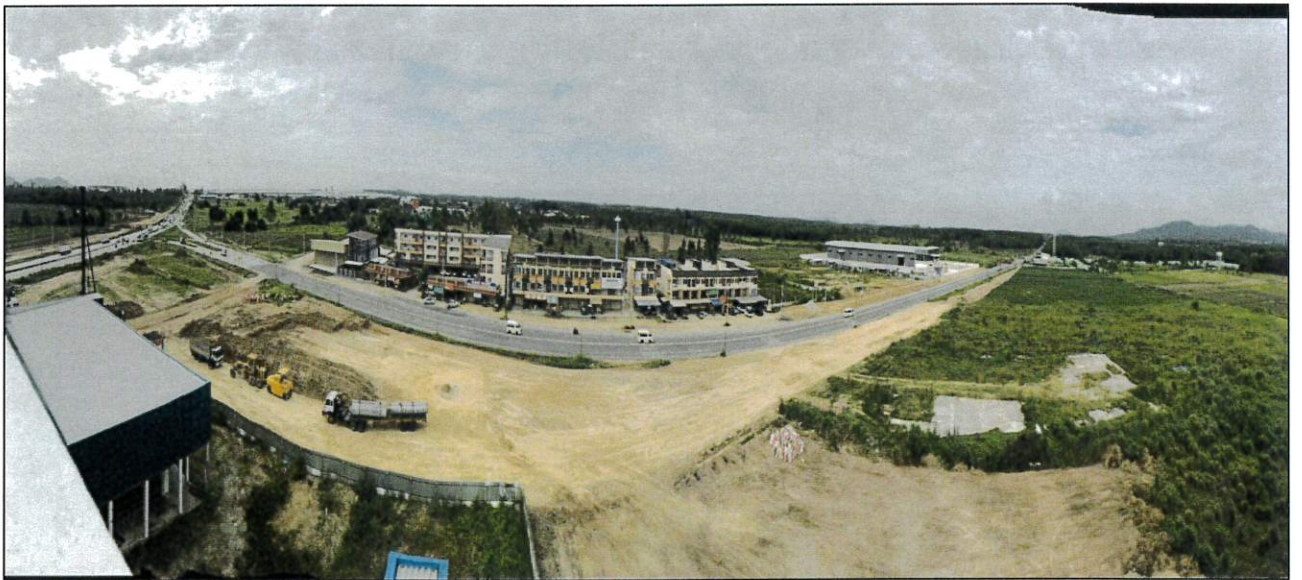
รูปภาพที่ 5 แสดงภาพด้านทิศใต้ของโครงการฯ ในช่วงเดือน มิถุนายน 2561(เริ่มก่อสร้างสะพานข้ามแยกฯ)
บริษัท ไทยปาร์คเกอร์ไรซิง จำกัด

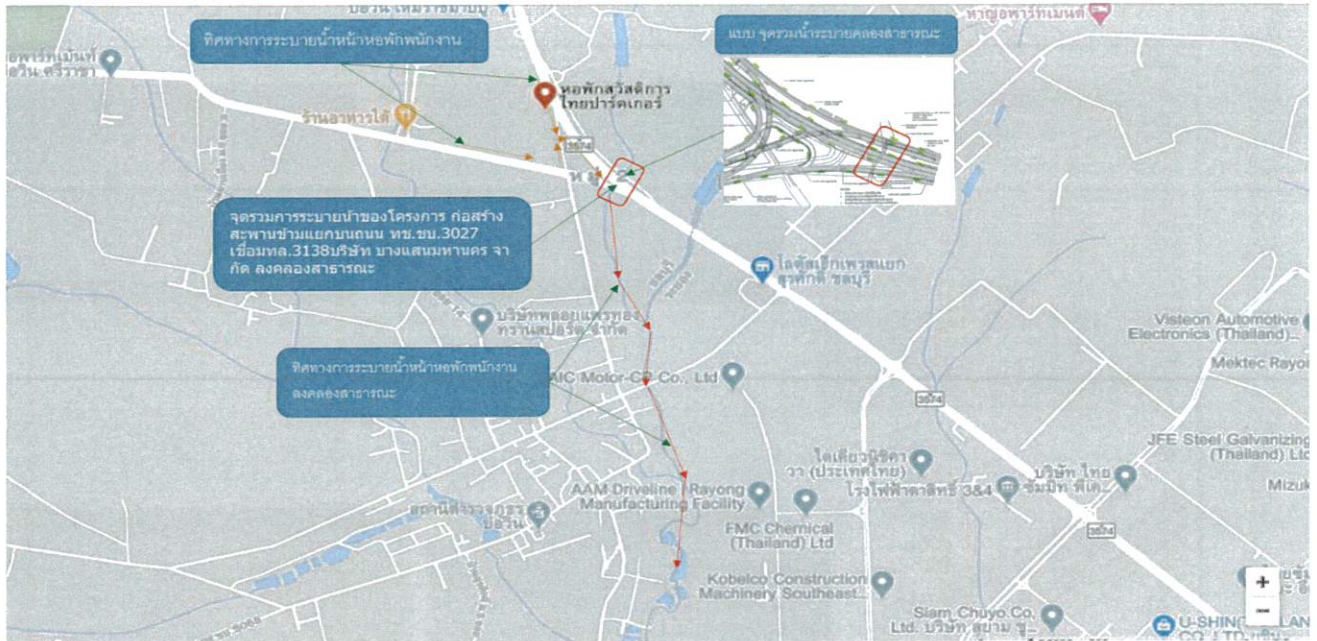
รูปภาพที่ 11 แผนที่ทิศทางการระบายน้ำจากโครงการก่อสร้างสะพานข้ามแยกบนถนนทช.ชบ. 3027 เชื่อม ทล.3138 บริษัท บางแสนมหานคร จำกัด ลงคลองสาธารณะ ภาพจาก Google

เส้นทางระบายน้ำของระบบระบายน้ำสาธารณะ แสดงดังรูปภาพที่ 10 และ 11 โดยโครงการฯได้ทำการเชื่อมต่อท่อระบายน้ำของโครงการฯ กับ ระบบระบายน้ำสาธารณะ บริเวณด้านหน้าของโครงการฯ คณะทำงานได้ทำการสำรวจเส้นทางระบายน้ำ แสดงดังรูปภาพที่ 12 และ 13 พบว่า ทิศทางการระบายน้ำมาจากทางทิศเหนือ ผ่านหน้าของโครงการฯ คูขนานกับถนน ทล.3138 (3574) ไปรวมที่จุดรวมน้ำของโครงการก่อสร้างสะพานข้ามแยกบนถนน ทช.ชบ.3027 เชื่อมทล.3138บริษัท บางแสนมหานคร จำกัด ลงสู่คลองสาธารณะ ในพื้นที่ ต.สุรศักดิ์ อ.เขาคันทรง จ.ศรีราชา (ข้อมูลและรูปภาพเส้นทางระบายน้ำของระบบท่อระบายน้ำสาธารณะ ได้รับการอนุเคราะห์ข้อมูลจาก บริษัท บางแสนมหานคร จำกัด)

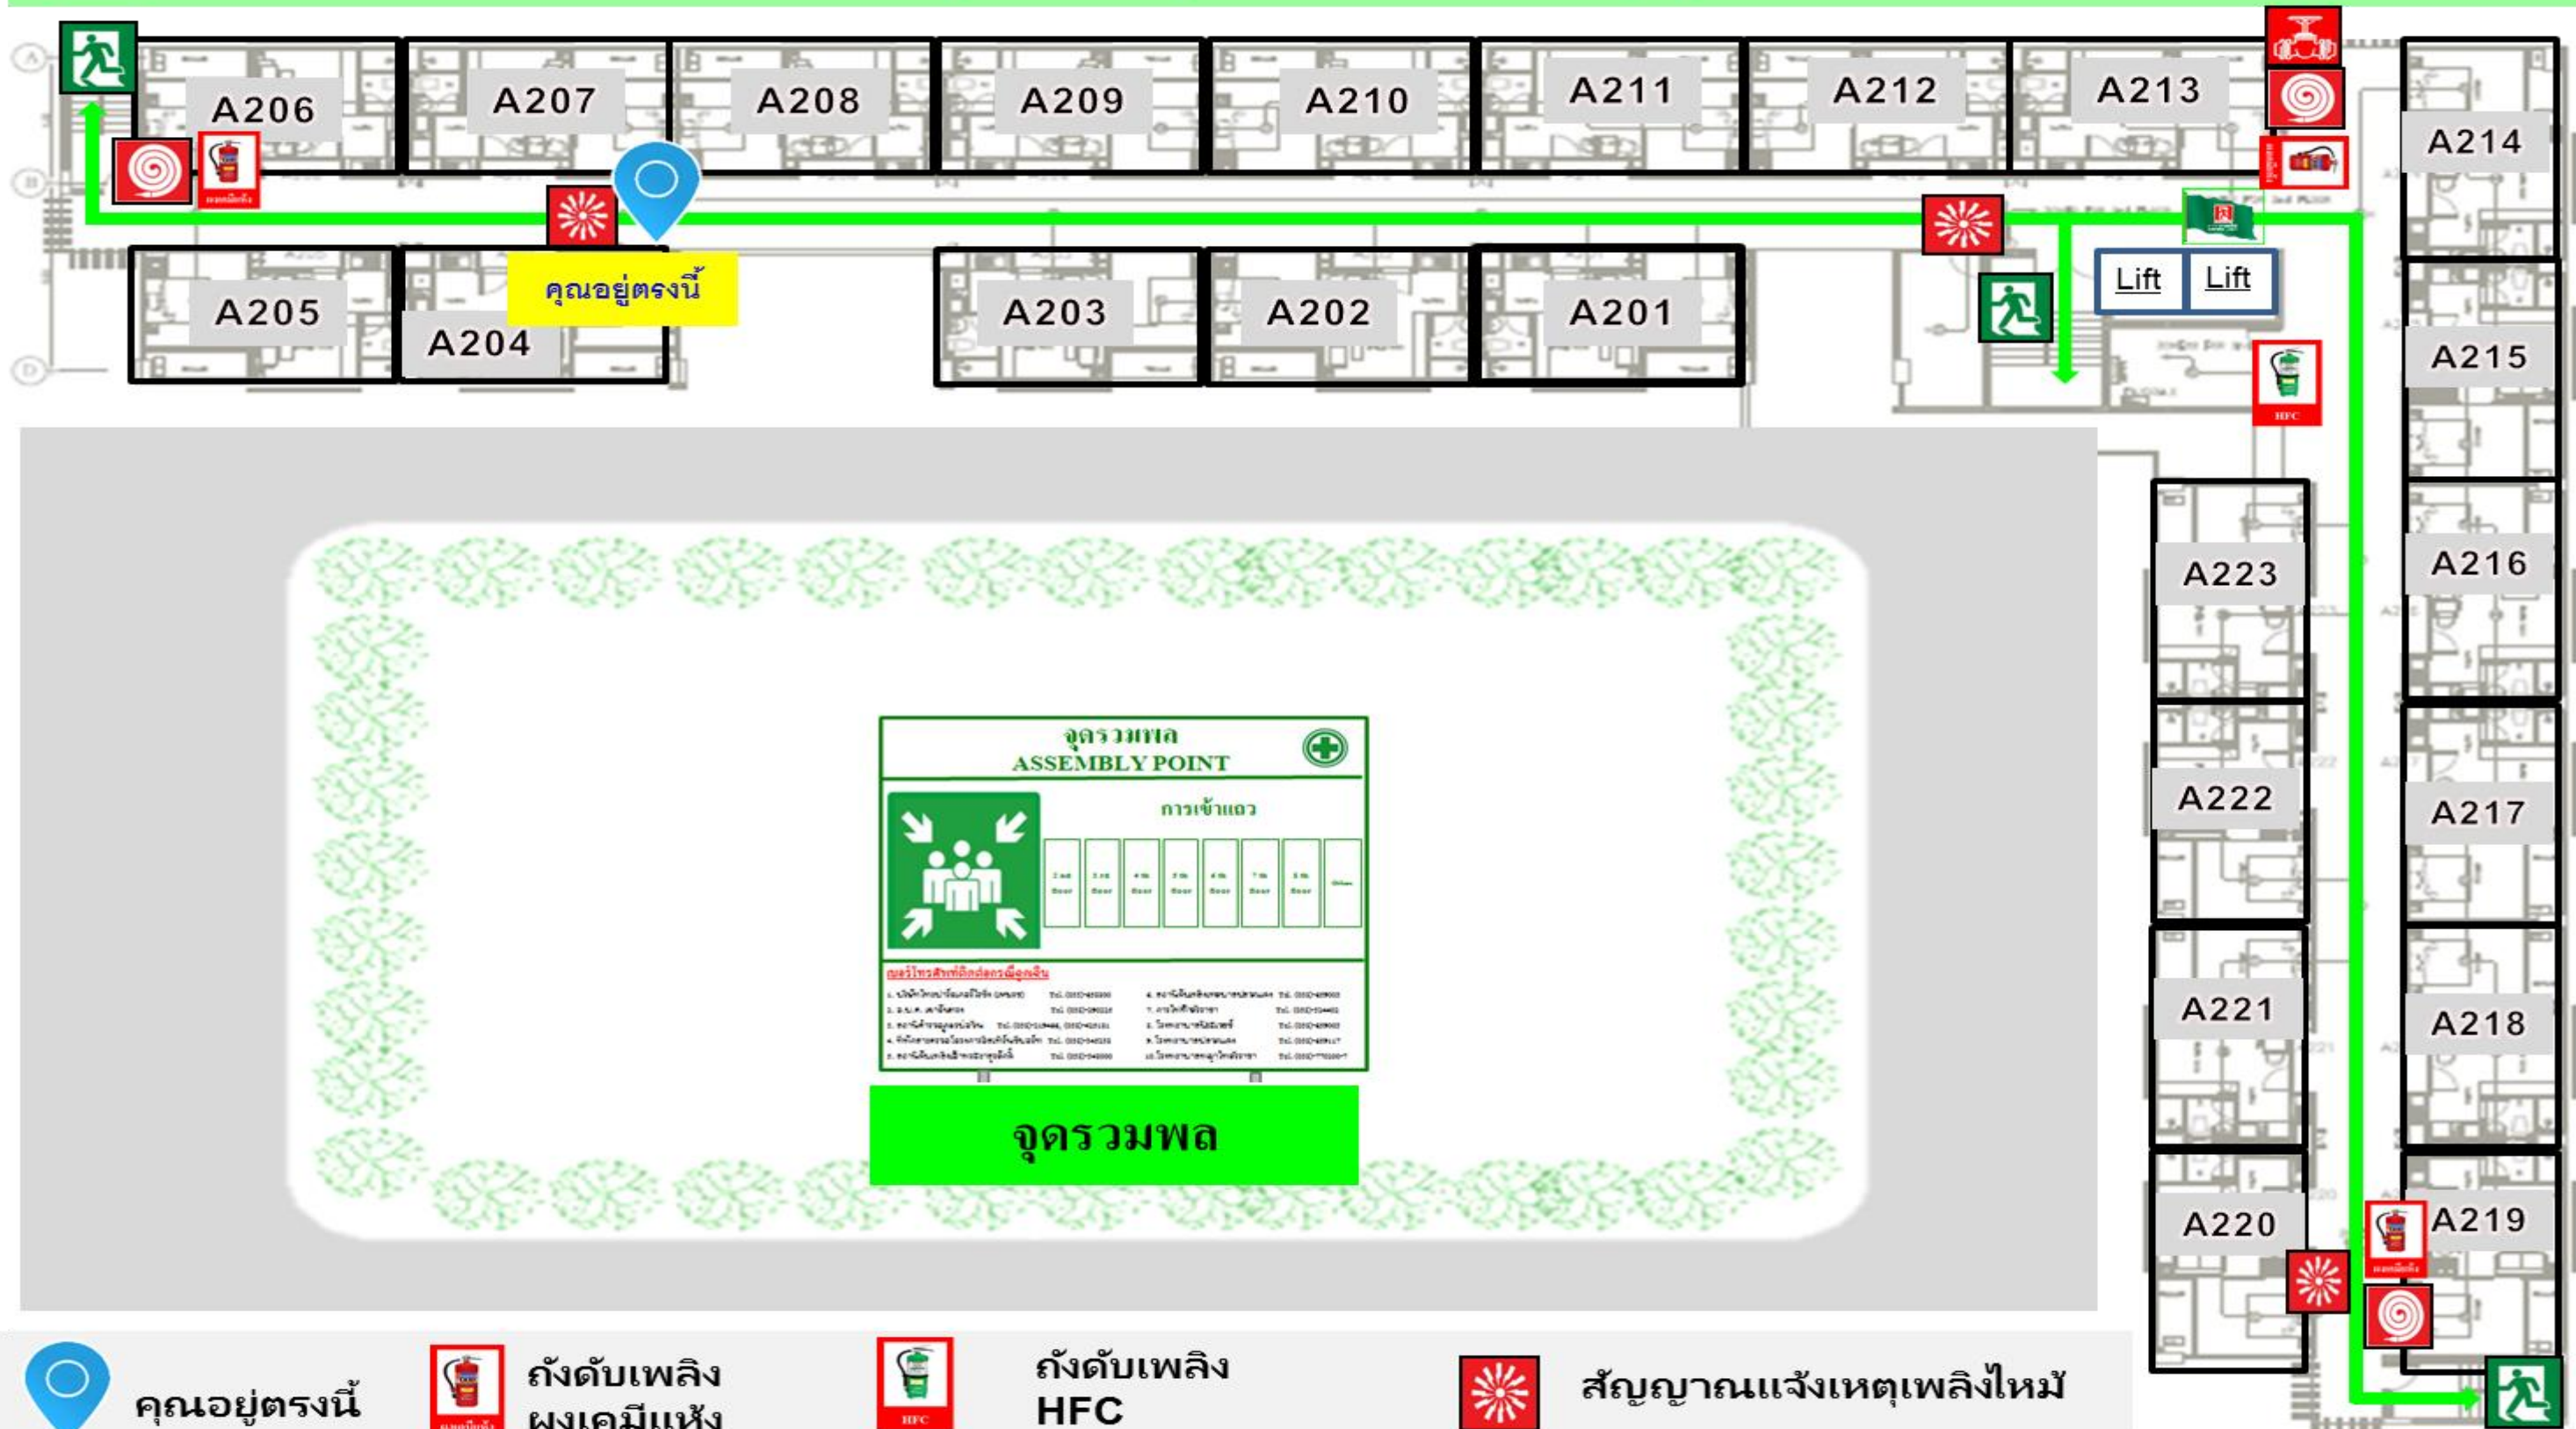
แผนที่ทางหนีไฟ และจุดติดตั้งอุปกรณ์ตอบโต้เหตุฉุกเฉิน อาคาร A ชั้น 2
