รายงานผลการปฏิบัติตามมาตรการป้องกันและแก้ไขผลกระทบสิ่งแวดล้อม
และมาตรการติดตามตรวจสอบผลกระทบสิ่งแวดล้อม
(ฉบับปกปิดข้อมูลที่มีกฎหมายคุ้มครอง)

ชื่อโครงการ : โครงการ อาคารสวัสดิการที่พักอาศัยพนักงาน
บก. ไทยปาร์คเกอร์ไรซิ่ง

ฉบับเดือน : มกราคม - มิถุนายน 2565

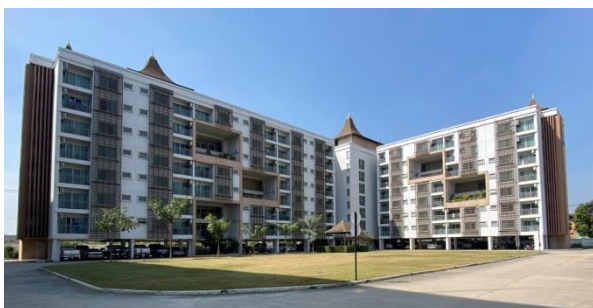
รูปภาพ 1.8.1 อาคาร A

1. อาคาร A (อาคารพักออาศัย) สูง 8 ชั้น มีความสูง 22.60 เมตร (วัดจากระดับพื้นดินที่ก่อสร้างถึงระดับพื้นชั้นดาดฟ้า) มีจำนวนห้องพักออาศัย 144 ห้อง
2. อาคาร B (อาคารพักออาศัย) สูง 8 ชั้น มีความสูง 22.60 เมตร (วัดจากระดับพื้นดินที่ก่อสร้างถึงระดับพื้นชั้นดาดฟ้า) มีจำนวนห้องพักออาศัย 137 ห้อง

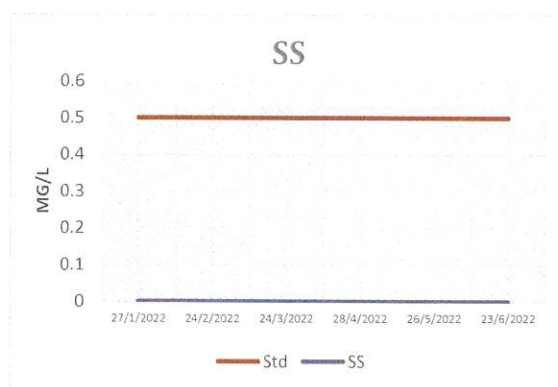
กราฟเปรียบเทียบผลวิเคราะห์คุณภาพน้ำทิ้ง

ผลการตรวจสอบคุณภาพน้ำทั้งก่อนและหลังออกจากระบบบำบัดน้ำเสีย
