บทที่ 3

ผลการติดตามตรวจสอบผลกระทบสิ่งแวดล้อม

ตารางที่ 3-1 สรุปผลการปฏิบัติตามมาตรการติดตามตรวจสอบผลกระทบสิ่งแวดล้อมโครงการ Cool Condo ของนิคมอุตสาหกรรมชุด คูล คอนโด พระราม 7
ฉบับประจำเดือนมกราคม - มิถุนายน พ.ศ. 2565 (ช่วงดำเนินการ)

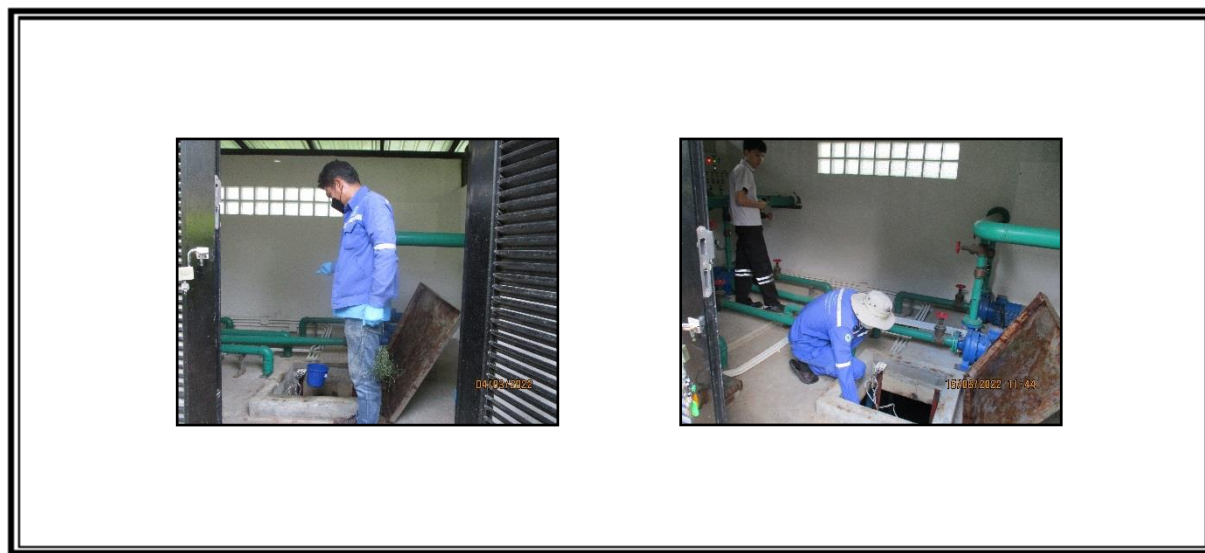
จุดตรวจวัดคุณภาพน้ำใช้ ถังเก็บน้ำใต้ดิน ซึ่งดำเนินการเก็บตัวอย่างน้ำใช้ สำหรับตรวจวิเคราะห์ระหว่างเดือนมกราคม - มิถุนายน พ.ศ. 2565 (ช่วงดำเนินการ) ดังแสดงในรูปที่ 3.1-1

รูปที่ 3.1-1 จุดตรวจวัดน้ำใช้ บริเวณถังเก็บน้ำชั้นใต้ดิน
ประจำเดือนมกราคม - มิถุนายน พ.ศ. 2565

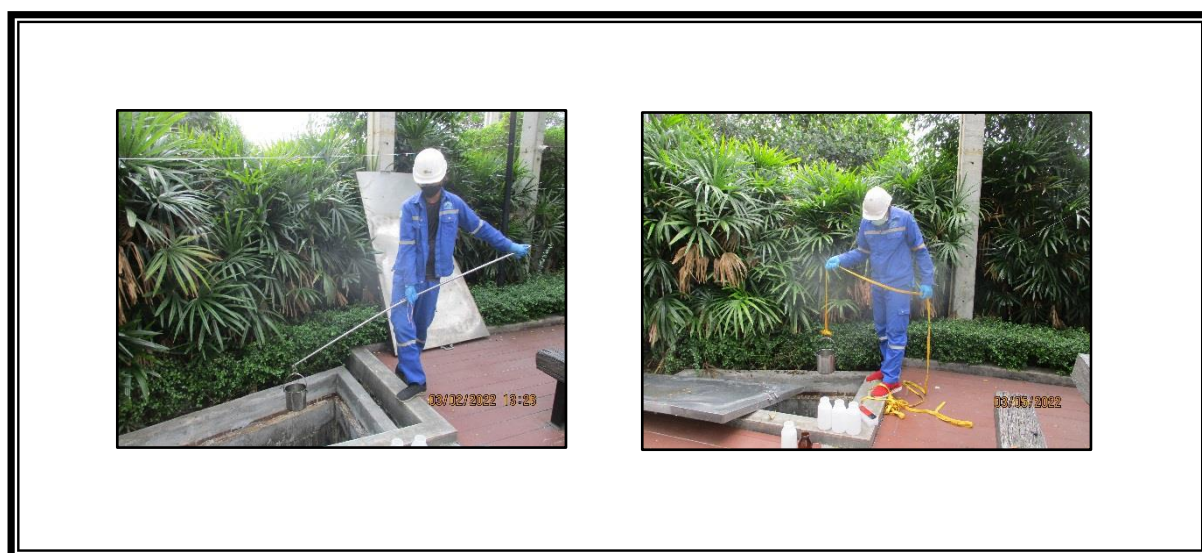
จุดตรวจวัดคุณภาพน้ำทิ้ง บริเวณน้ำทิ้งจากบ่อตรวจคุณภาพน้ำทิ้งก่อนระบายออกจากโครงการ ดำเนินการเก็บตัวอย่าง ประจำเดือนมกราคม - มิถุนายน พ.ศ. 2565 ดังแสดงในรูปที่ 3.2-1

รูปที่ 3.2-1 จุดตรวจวัดคุณภาพน้ำทิ้ง บริเวณน้ำทิ้งจากบ่อตรวจคุณภาพน้ำทิ้งก่อนระบายออกจากโครงการ
ประจำเดือนมกราคม - มิถุนายน พ.ศ. 2565
