รายงานผลการปฏิบัติตามมาตรการป้องกันและแก้ไขผลกระทบสิ่งแวดล้อม
และมาตรการติดตามตรวจสอบคุณภาพสิ่งแวดล้อม

โครงการ กะตะปาล์มบีช รีสอร์ท (ระยะดำเนินการ)

เจ้าของ บริษัท กะตะปาล์ม รีสอร์ท จำกัด
ประจำเดือน มกราคม – มิถุนายน พ.ศ. 2565

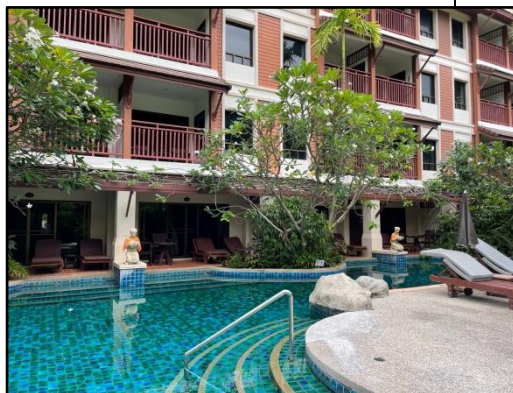
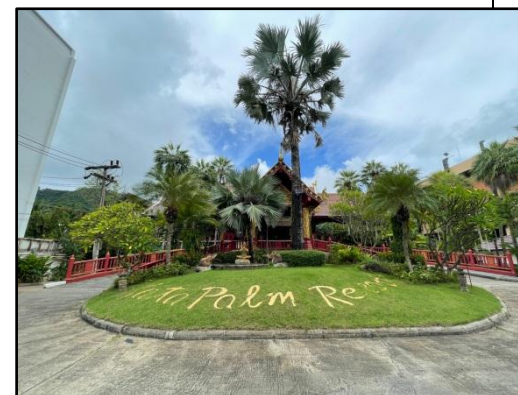
องค์ประกอบทางสิ่งแวดล้อม	ผลกระทบต่อสิ่งแวดล้อมที่สำคัญ	มาตรการป้องกันและแก้ไขผลกระทบสิ่งแวดล้อม	การปฏิบัติตามมาตรการฯ	ปัญหา
1. ทรัพยากรสิ่งแวดล้อมทางกายภาพ 1.1 ลักษณะภูมิประเทศ	- จะไม่มีกิจกรรมที่ก่อให้เกิดการเปลี่ยนแปลงสภาพภูมิประเทศ โดยจะมีการตกแต่งส่วนหย่อมและแปลงดอกไม้ในบริเวณพื้นที่สระว่ายน้ำ สำหรับในส่วนที่เป็นพื้นที่ว่างจะมีการปลูกไม้ดอกไม้ประดับและไม่ย่นดิน เพื่อช่วยยึดเกาะหน้าดินและเพิ่มพื้นที่สีเขียว ดังนั้น การดำเนินโครงการจึงไม่ส่งผลกระทบต่อสภาพภูมิประเทศแต่อย่างใด และยังช่วยให้ทัศนียภาพสวยงามอีกด้วย	- ดูแลรักษาต้นไม้ ไม้ดอกไม้ประดับ และสนามหญ้าภายในโครงการให้เป็นไปตามแบบภูมิสถาปัตย์ที่ได้ออกแบบไว้ เพื่อให้เกิดความร่มรื่นและความสวยงาม	- ปฏิบัติตามมาตรการ โดยเจ้าหน้าที่ดูแลสวนของโรงแรม ดูแลรักษาต้นไม้ ไม้ดอกไม้ประดับ และสนามหญ้าภายในโครงการให้เป็นไปตามแบบภูมิสถาปัตย์ที่ได้ออกแบบไว้	-

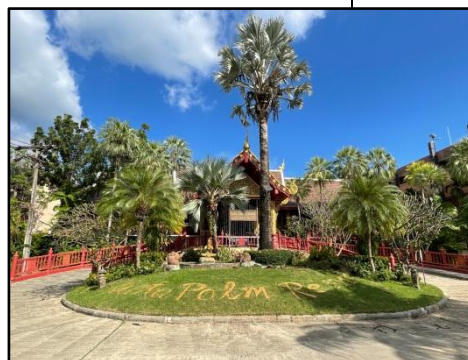
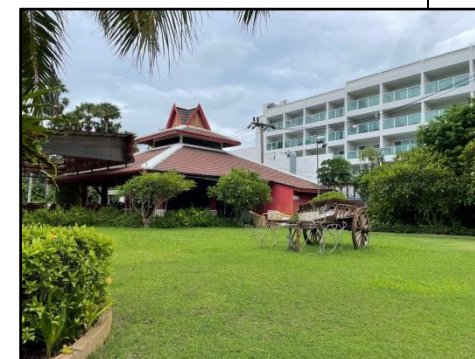
4.6 ประวัติศาสตร์ และสุนทรียภาพ	อาคารโรงแรมมีความสูงไม่เกิน 16 เมตร วัดจากระดับพื้นดินที่ ส่วนที่สูงที่สุด ถือว่ามีความสูงไม่ มากนัก และเมื่อพิจารณาถึง อาคารที่อยู่ใกล้เคียง พบว่า ส่วน ใหญ่เป็นโรงแรม อาคารพักอาศัย สถานบริการและร้านอาหาร ทำให้ โครงการมีความกลมกลืนกับ สภาพอาคารบริเวณใกล้เคียง ประกอบกับเมื่อเปิดดำเนิน โครงการจะมีการปรับปรุงพื้นที่ และตกแต่งสภาพภูมิทัศน์ให้ สวยงาม ผลกระทบด้าน ทัศนียภาพจึงเกิดขึ้นในระดับต่ำ	1. ปลูกไม้ยืนต้น และไม้ดอกไม้ประดับใน บริเวณที่ว่างของโครงการ 2. ดูแลรักษาต้นไม้ให้สวยงาม และเป็น ระเบียบเรียบร้อยอยู่เสมอ พร้อมทั้งปลูก ซ่อมแซมในส่วนที่ตาย 3. ควบคุมดูแลอาคาร และบริเวณต่างๆของ โครงการตามแบบสถาปัตย์ของอาคารที่ ออกแบบไว้ และให้สอดคล้องและกลมกลืนกับ สภาพแวดล้อมบริเวณใกล้เคียง	1. ปฏิบัติตามมาตรการ โดยเจ้าหน้าที่ดูแลสวน จะทำ การดูแลต้นไม้ทั้งหมดในโครงการ 2. ปฏิบัติตามมาตรการ โดยเจ้าหน้าที่ดูแลสวน จะทำ การดูแลต้นไม้ทั้งหมดในโครงการ ให้สวยงามเสมอ 3. ปฏิบัติตามมาตรการ โดยควบคุมดูแลอาคาร และ บริเวณต่างๆของโครงการตามแบบสถาปัตยกรรมของ อาคารที่ออกแบบไว้ ตามรูป	- - -
