มาตรการติดตามตรวจสอบ คุณภาพสิ่งแวดล้อม

มาตรการติดตามตรวจสอบคุณภาพสิ่งแวดล้อม

จากการติดตามตรวจสอบคุณภาพสิ่งแวดล้อมในระยะดำเนินการ โครงการอาคารชุด The Palm ตั้งอยู่ที่ ถนนนาเกลือ ซอยนาเกลือ 16 ตำบลนาเกลือ อำเภอบางละมุง จังหวัดชลบุรี ตามรายงานวิเคราะห์ผลกระทบสิ่งแวดล้อม ที่ได้รับความเห็นชอบจากสำนักงานนโยบายและแผนทรัพยากรธรรมชาติและสิ่งแวดล้อม หนังสือที่ ทส 1009.5/11256 ลงวันที่ 27 ธันวาคม พ.ศ. 2554 มีรายละเอียดผลการติดตามตรวจสอบคุณภาพสิ่งแวดล้อมดังตารางที่ 3-1 และภาพการเก็บตัวอย่างคุณภาพสิ่งแวดล้อมระหว่างเดือนกรกฎาคม-ธันวาคม พ.ศ. 2565 ดังรูปที่ 3-1

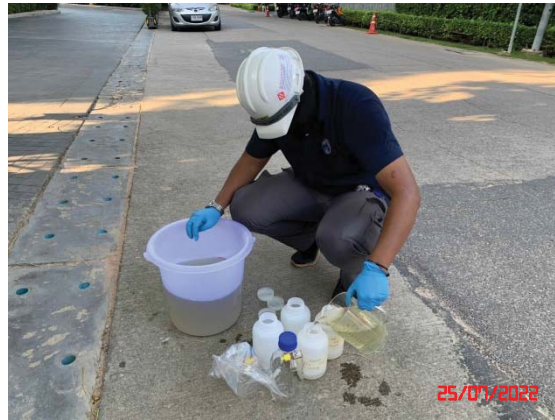
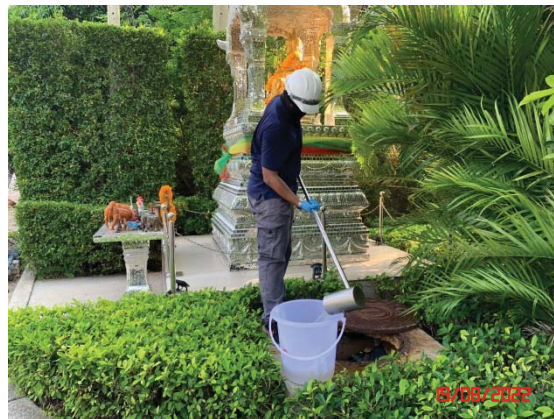
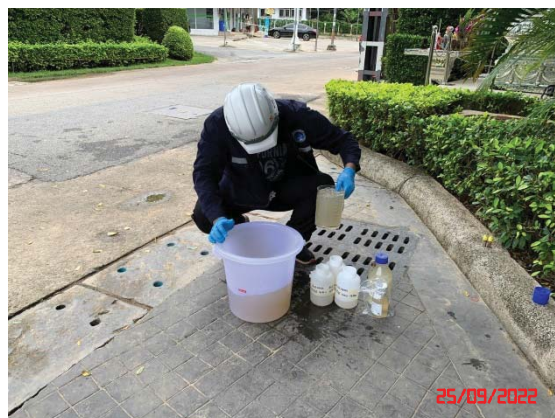
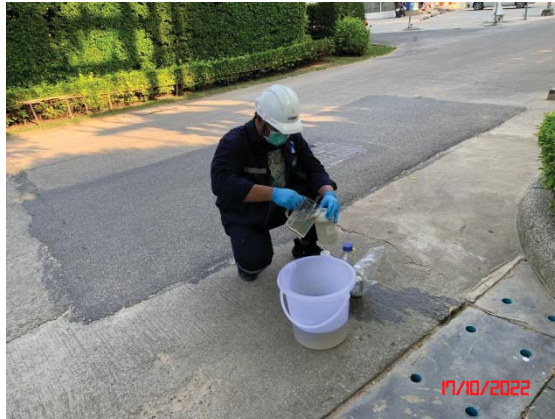
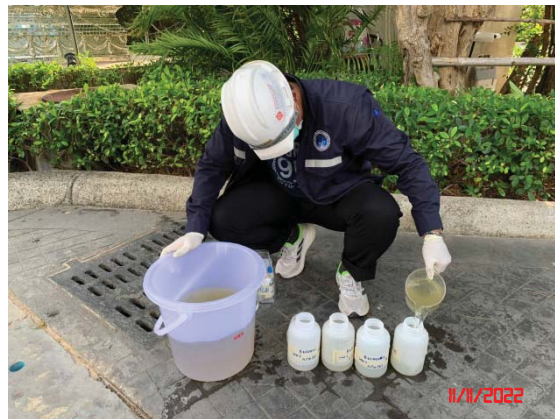
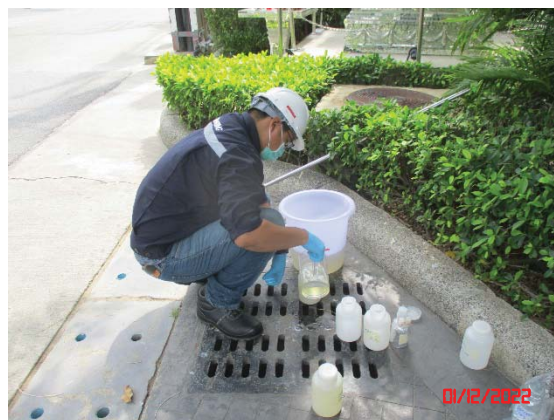
บ่อตรวจระบายน้ำ

จากการสำรวจพื้นที่และเก็บตัวอย่างคุณภาพน้ำทิ้งหลังการบำบัดบริเวณบ่อตรวจะบายน้ำระหว่างเดือนกรกฎาคม ถึงเดือนธันวาคม พ.ศ. 2565 พบว่าบ่อตรวจะบายน้ำตั้งอยู่ได้ทางวังรณนต์ด้านทิศตะวันตกเฉียงใต้ บริเวณด้านหน้าทางเข้า-ออก พื้นที่โครงการ ผลการวิเคราะห์คุณภาพน้ำทิ้งรายละเอียดดังตารางที่ 3-3 และมีรายละเอียดผลการวิเคราะห์คุณภาพน้ำทิ้งเอกสารแนบ 4

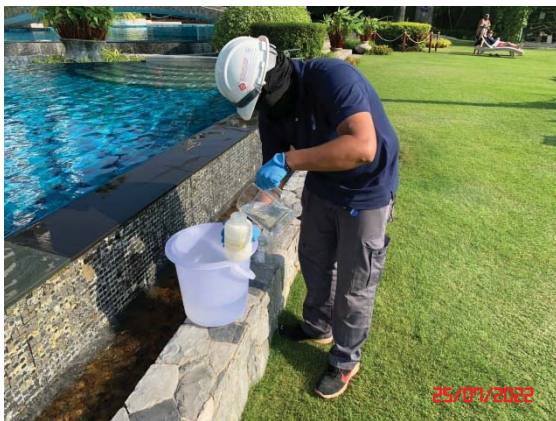
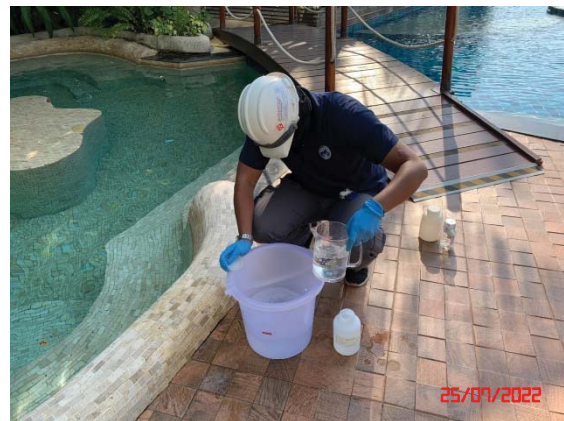
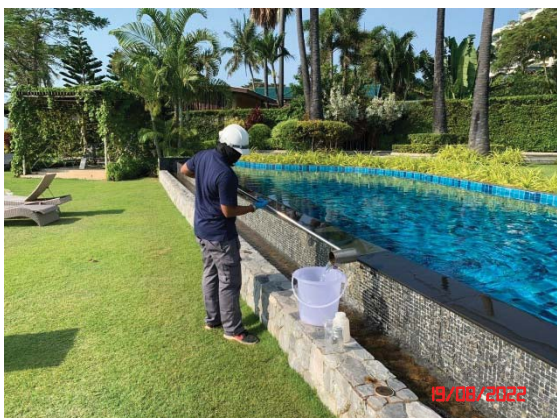
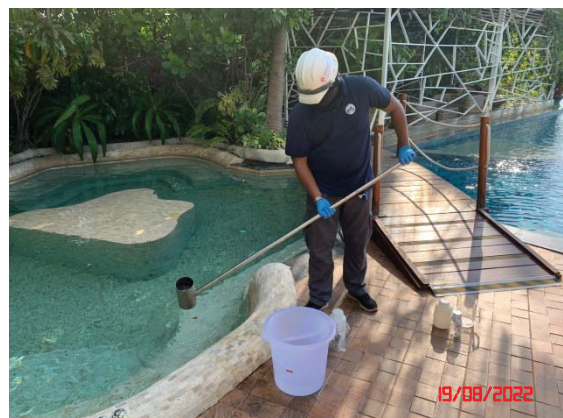
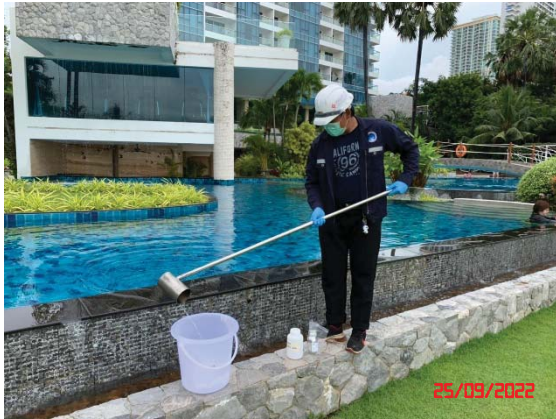
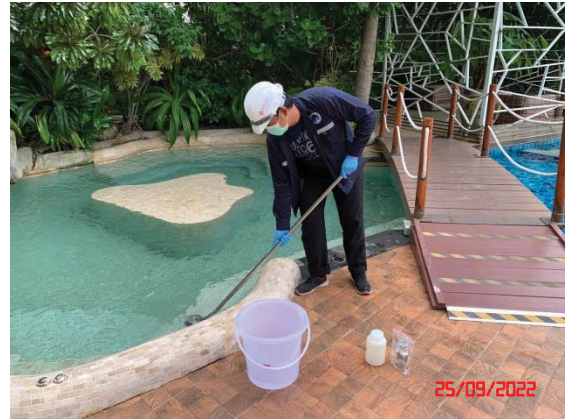
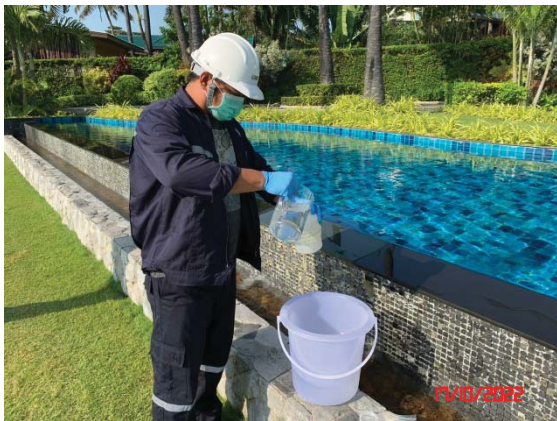
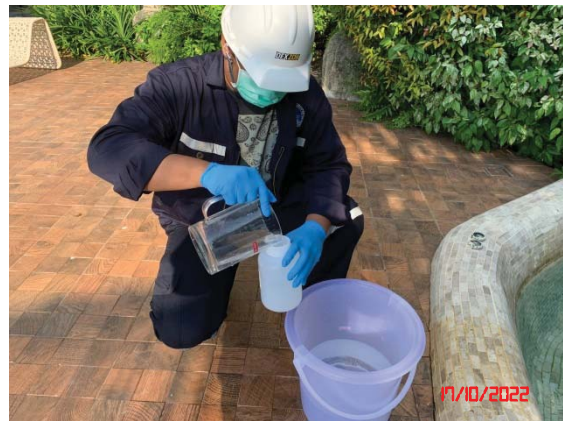
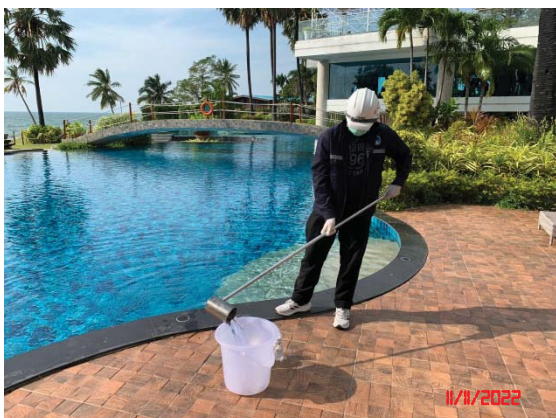
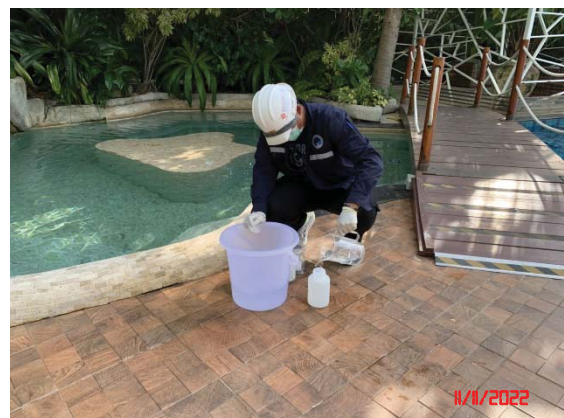
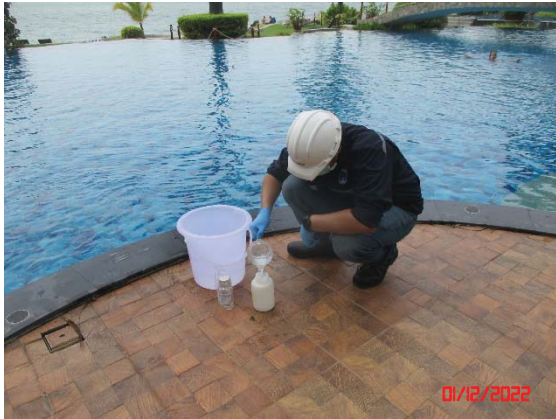
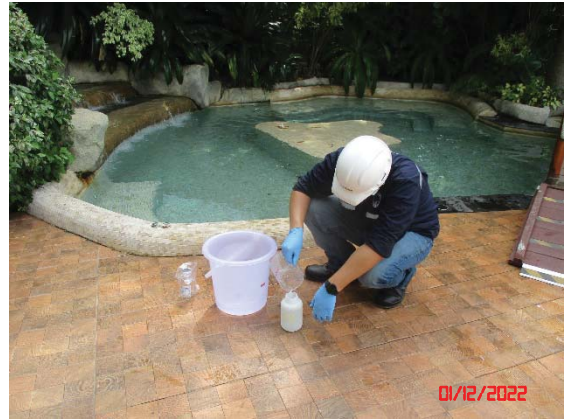
สระว่ายน้ำ ส่วนลึก

สระว่ายน้ำ ส่วนตื้น

จากการสำรวจพื้นที่และเก็บตัวอย่างคุณภาพน้ำสระว่ายน้ำส่วนต้นและส่วนลึกของโครงการระหว่างเดือนกรกฎาคม ถึงเดือนธันวาคม พ.ศ. 2565 พบว่าสระว่ายน้ำตั้งอยู่บริเวณชั้นล่างของโครงการ ทางด้านทิศตะวันออก มีผลการวิเคราะห์คุณภาพน้ำสระว่ายน้ำส่วนต้นและส่วนลึกรายละเอียดดังตารางที่ 3-5 และมีรายละเอียดผลการวิเคราะห์คุณภาพน้ำดังเอกสารแนบ 4

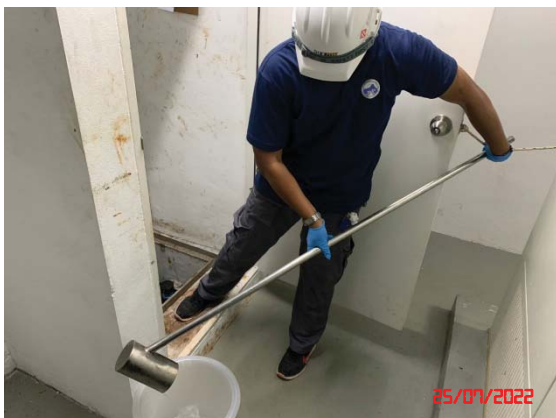
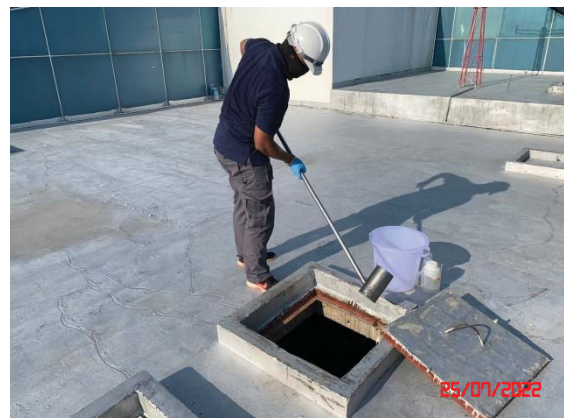
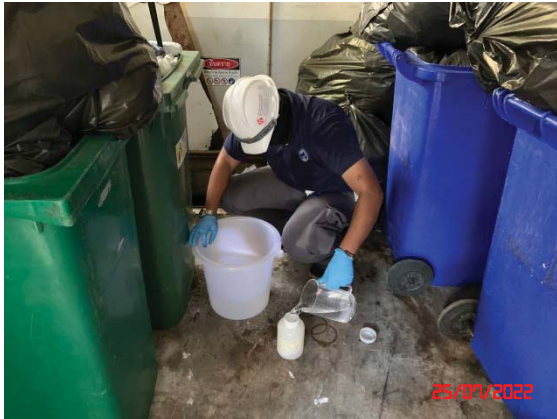
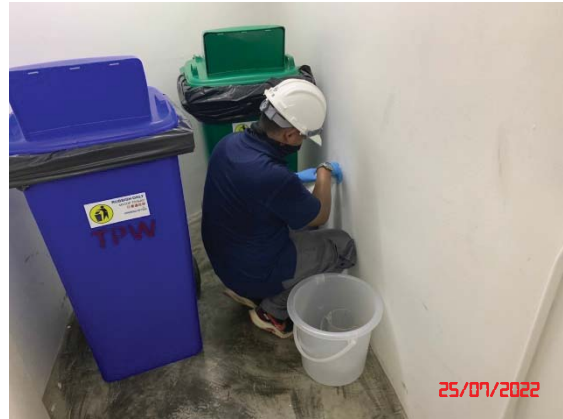
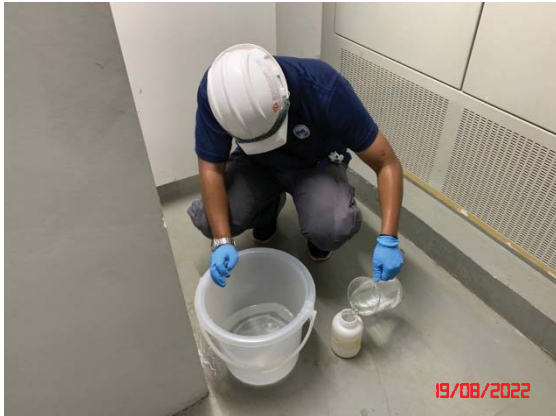
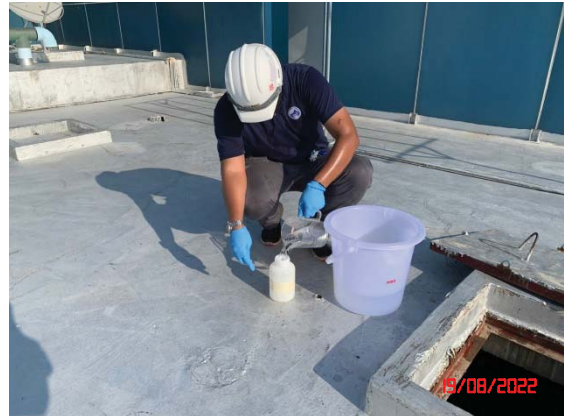
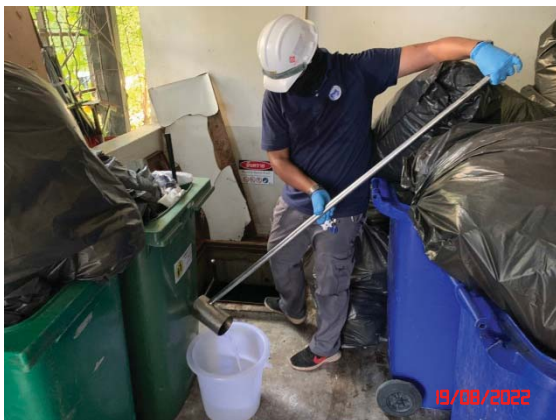
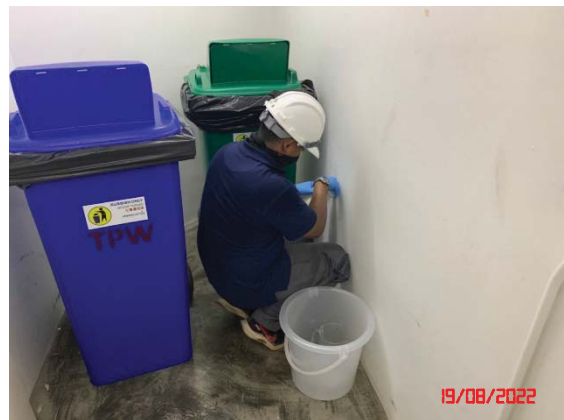
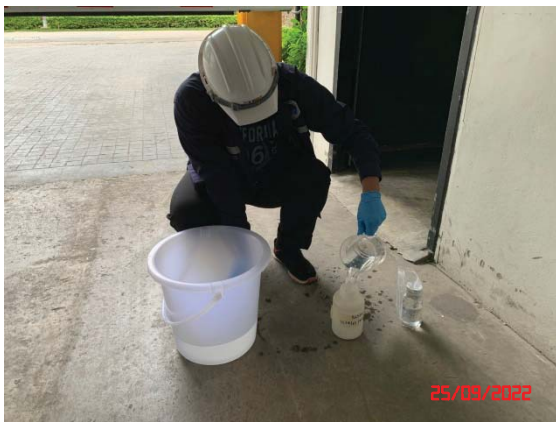
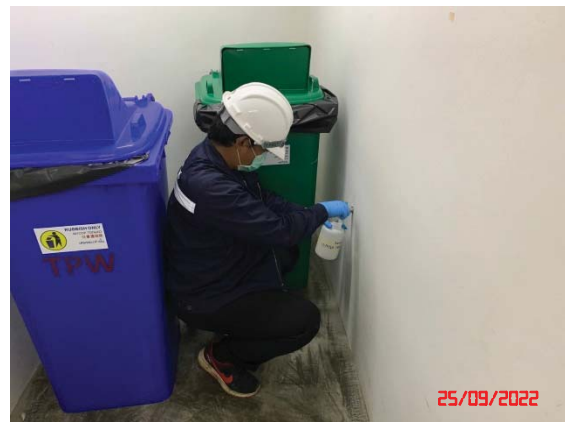
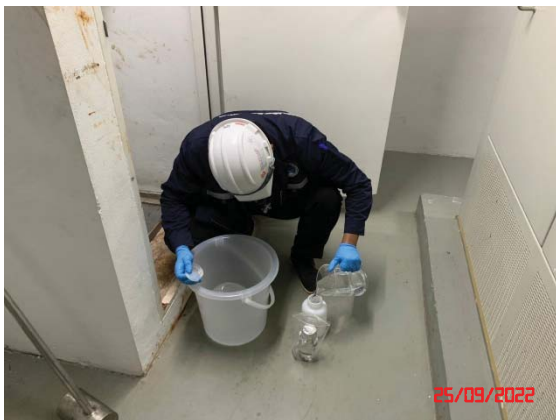
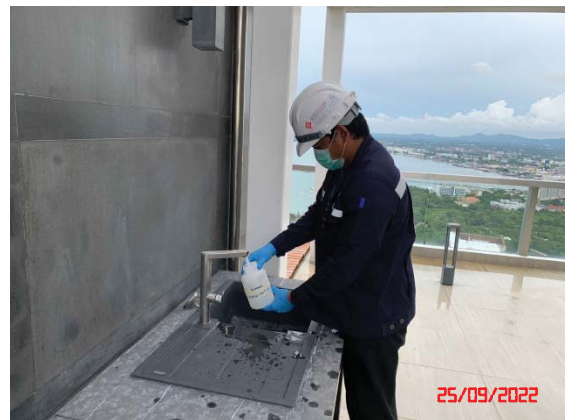
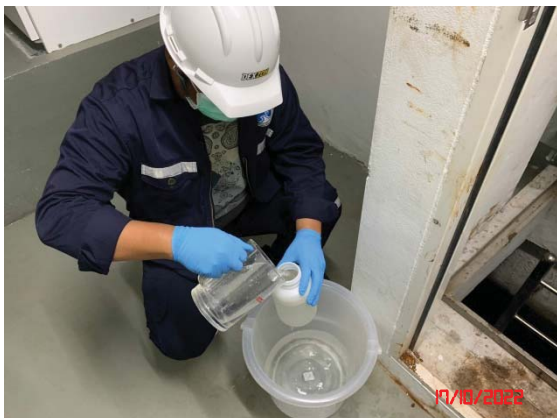
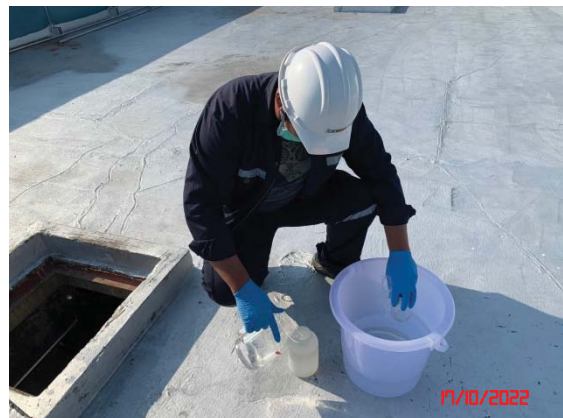
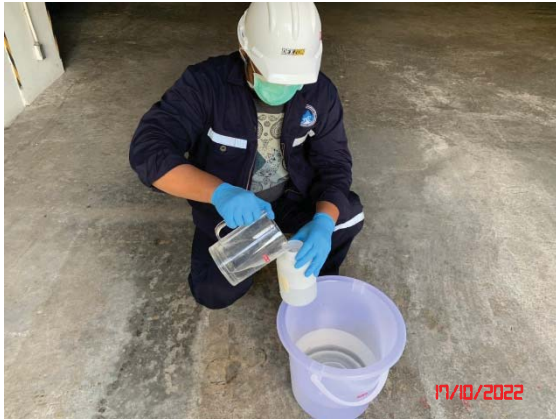
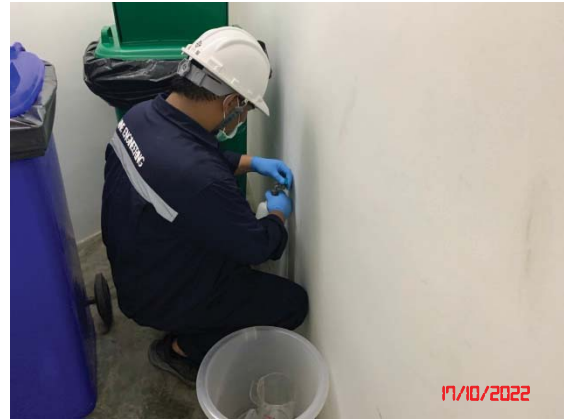
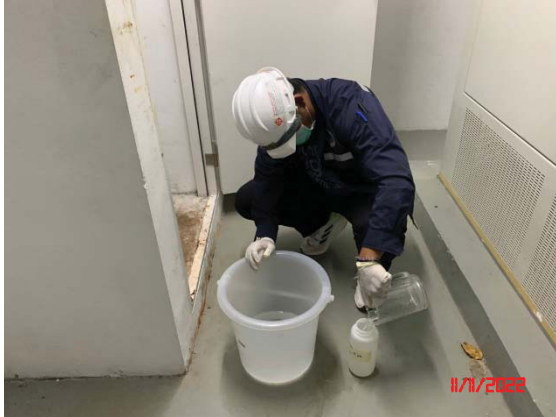
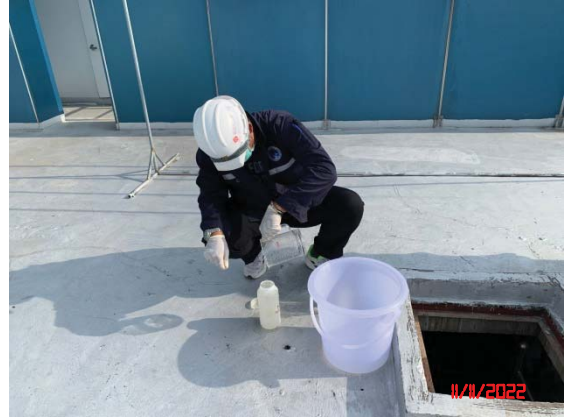
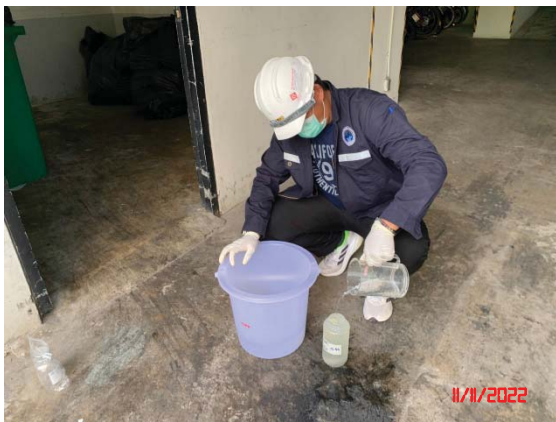
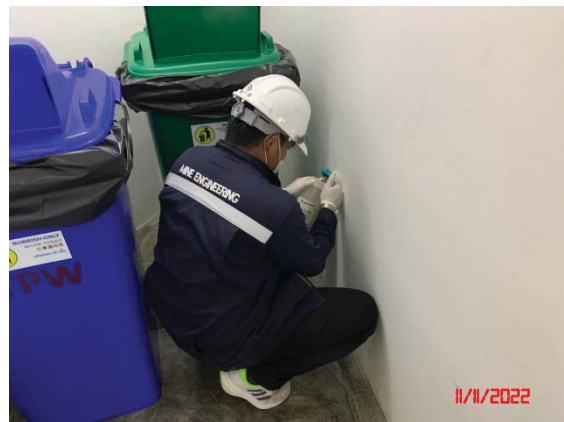
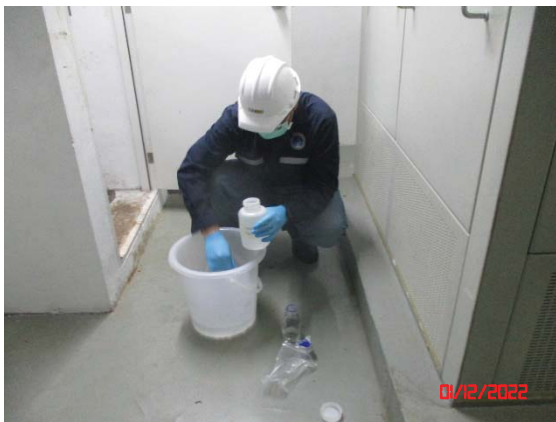
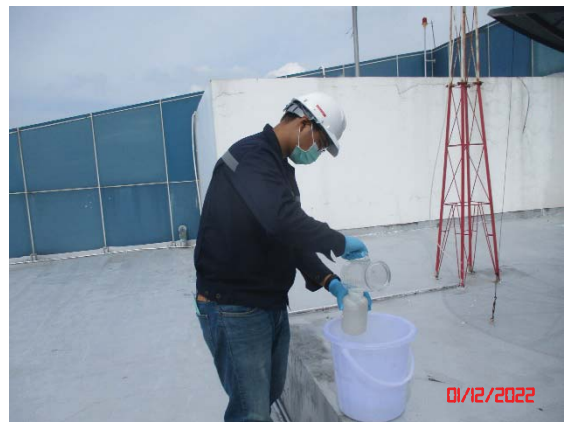
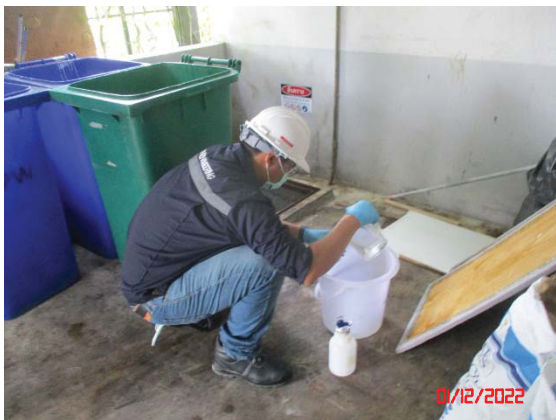
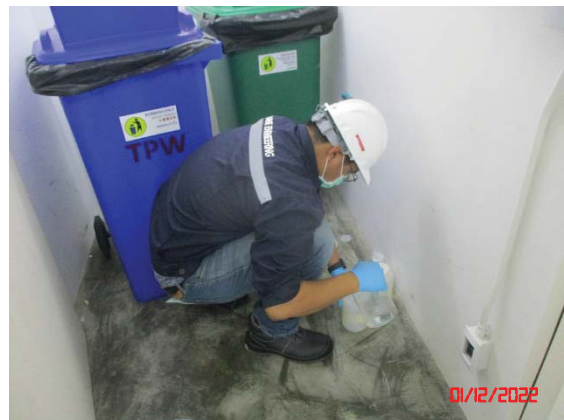
ถังเก็บน้ำชั้นใต้ดิน อาคาร A

ถังเก็บน้ำชั้นดาดฟ้า อาคาร A

ถังเก็บน้ำชั้นใต้ดิน อาคาร B

ถังเก็บน้ำชั้นดาดฟ้า อาคาร B

จากการวิเคราะห์คุณภาพน้ำใช้ของโครงการ ระหว่างเดือนกรกฎาคม ถึงเดือนธันวาคม พ.ศ. 2565 บริเวณถังเก็บน้ำใต้ดินอาคาร A ถังเก็บน้ำชั้นดาดฟ้าอาคาร A ถังเก็บน้ำใต้ดินอาคาร B และถังเก็บน้ำชั้นดาดฟ้าอาคาร B ผลการวิเคราะห์คุณภาพน้ำใช้บริเวณถังเก็บน้ำใต้ดินอาคาร A ถังเก็บน้ำชั้นดาดฟ้าอาคาร A ถังเก็บน้ำใต้ดินอาคาร B และถังเก็บน้ำชั้นดาดฟ้าอาคาร B รายละเอียด ดังตารางที่ 3-7 และมีรายละเอียดผลการวิเคราะห์คุณภาพน้ำ ดังเอกสารแนบ 4
