การปฏิบัติตามมาตรการ ติดตามตรวจสอบคุณภาพสิ่งแวดล้อม

3.1 การปฏิบัติตามมาตรการติดตามตรวจสอบคุณภาพสิ่งแวดล้อม
ฉบับประจำเดือนกรกฎาคม - ธันวาคม 2565

รายงานการศึกษาผลกระทบสิ่งแวดล้อมโครงการ NORTH PARK PLACE ได้กำหนดมาตรการติดตามตรวจสอบผลกระทบสิ่งแวดล้อม 6 ด้านนี้คุณภาพสิ่งแวดล้อม ประกอบด้วย 1) คุณภาพน้ำ 2) น้ำใช้ 3) มูลฝอย 4) การป้องกันอัคคีภัย 5) ระบบระบายอากาศ 6) คุณภาพชีวิตและพึงพอใจของผู้พักอาศัย (ตารางที่ 3-4)

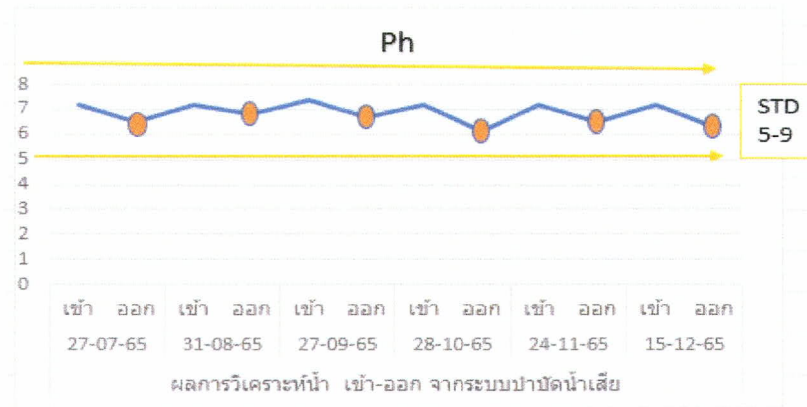
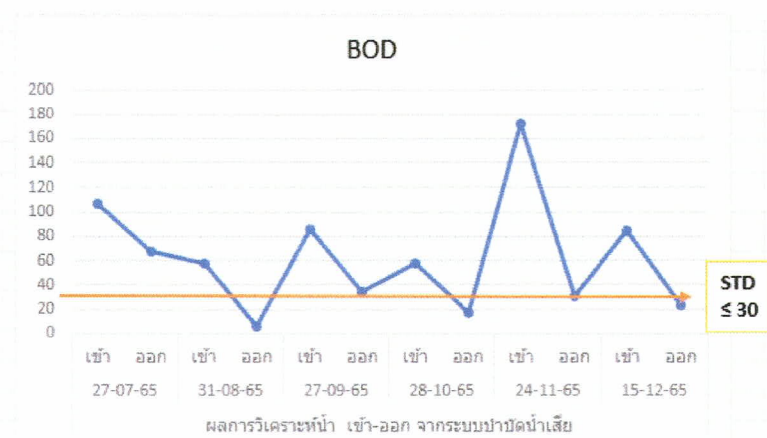
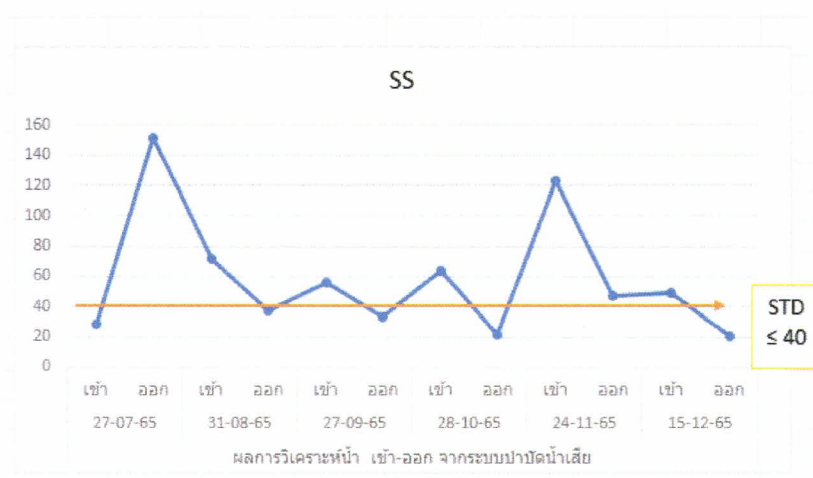
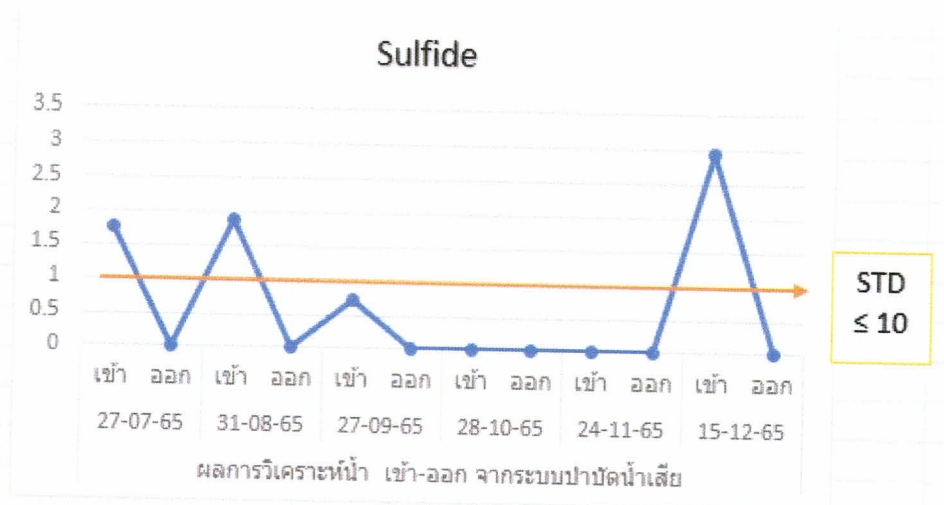
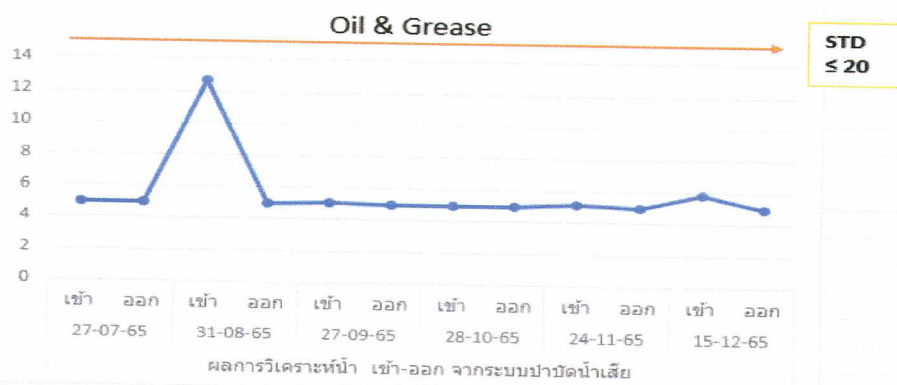
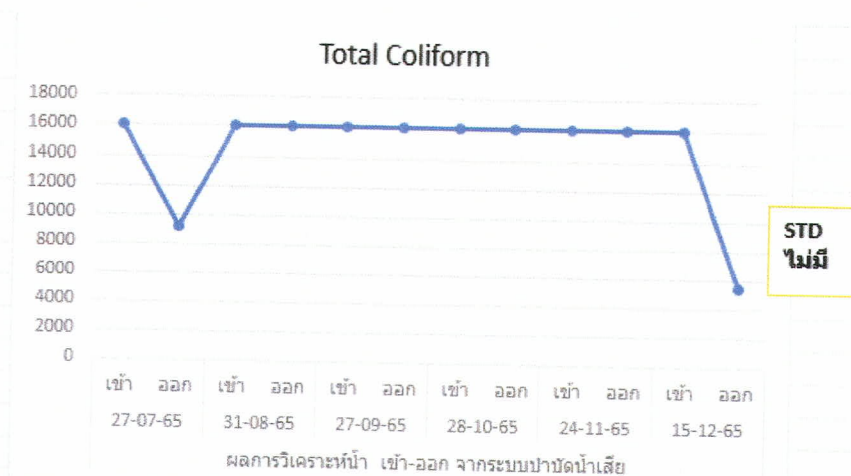
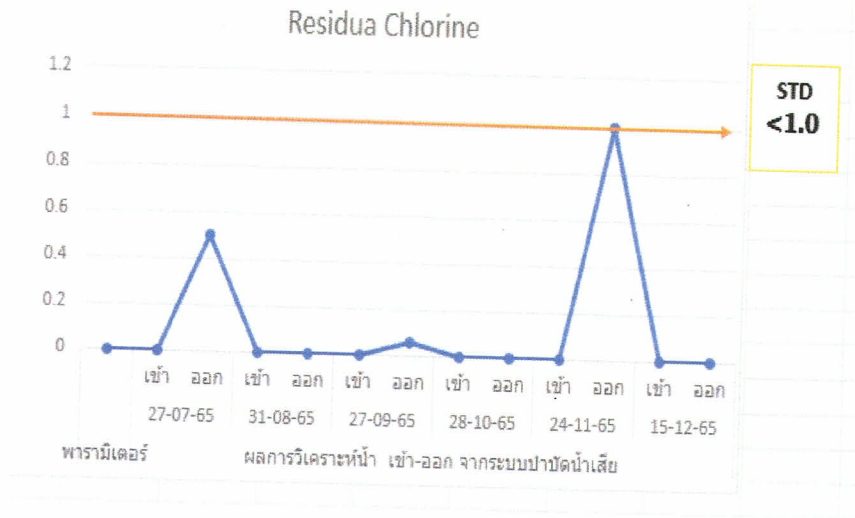
**กราฟแสดง คุณภาพก่อน / หลัง เข้าระบบบำบัด
และค่ามาตรฐานควบคุมการระบายน้ำทิ้ง/น้ำเสียจากอาคาร (STD)**

(1) BOD (Biological Oxygen Demand) พบว่า น้ำเสียหลังบำบัด (effluent) ของค่า BOD เดือนกรกฎาคม 2565 และพฤศจิกายน 2565 สูงกว่า มาตรฐานฯ ส่วนธันวาคม 2565 ค่า BOD ต่ำกว่ามาตรฐานฯ

(2) ค่าสารแขวนลอย (Suspended Solids : SS) พบว่า น้ำเสียหลังบำบัด (effluent) ของค่า SS เดือนกรกฎาคม 2565 และพฤศจิกายน 2565 สูงกว่า ค่ามาตรฐาน ส่วนธันวาคม 2565 ค่า SS ต่ำกว่ามาตรฐานฯ (ตาราง 3 – 7 และ ตาราง 3 – 8)

ทั้งนี้ เดือนธันวาคม 2565 พบว่า คุณภาพน้ำทั้งทุกพารามิเตอร์ที่กำหนดให้ตรวจสอบ ต่ำกว่า ค่ามาตรฐานควบคุมการระบายน้ำทิ้ง/น้ำเสียจากอาคาร

วันที่ 1 ธันวาคม 2565 บริษัท วิศวกรรมเคมี เสนอแนะโครงการว่า เนื่องจาก ค่า BOD สูงเกินมาตรฐาน (ภาคผนวก 11)

- โครงการควรเพิ่มการเติมออกซิเจนในบ่อเติมอากาศ
- ควรตรวจสอบค่า SV 30 ในบ่อเติมอากาศ
- ควรพบเชื้อจุลินทรีย์ในปริมาณที่เพียงพอ
- ควรเพิ่มเวลาในการตกตะกอน เพื่อลดค่า Settleable Solids

โครงการให้ข้อมูลว่า ได้ทำการปรับเปลี่ยนการทำงานของบ่อเติมอากาศได้น้ำให้มีออกซิเจนที่เหมาะสมต่อการเติบโตของเชื้อจุลินทรีย์ และได้ดำเนินการเติมเชื้อจุลินทรีย์ลงในบ่อเติมอากาศของระบบบำบัดน้ำเสีย มีผลให้คุณภาพของน้ำ ไม่สูงกว่า ค่ามาตรฐานควบคุมการระบายน้ำทิ้ง/น้ำเสียจากอาคาร (STD)
