## บทที่ 3

# ผลการปฏิบัติตามมาตรการติดตามตรวจสอบผลกระทบสิ่งแวดล้อม

บริษัท พุกงา เรียลเอสเตท จำกัด (มหาชน) เป็นผู้พัฒนา โครงการ ดิ เอดิเตอร์ ปัจจุบันโครงการดำเนินการก่อสร้างแล้วเสร็จและได้มีการจัดตั้งนิติบุคคลอาคารชุดเข้ามาบริหารจัดการ โดยตัวโครงการเป็นที่พักอาศัยในรูปแบบอาคารชุดพักอาศัยขนาดความสูง 23 ชั้น และชั้นใต้ดิน 1 ชั้น ความสูง 85.2 เมตร มีจำนวนห้องชุดรวมทั้งสิ้น 242 ห้อง (แบ่งเป็นห้องชุดพักอาศัยจำนวน 240 ห้อง และห้องชุดเพื่อการพาณิชย์ (ร้านค้า) จำนวน 2 ห้อง)ขนาดพื้นที่ 1-1-73 ไร่ หรือ 2,292 ตารางเมตร โดยโครงการได้รับหนังสือเห็นชอบรายงาน EA จากสำนักงานนโยบายและแผนทรัพยากรธรรมชาติและสิ่งแวดล้อม ที่ ทส. 1009.5/8136 ลงวันที่ 9 กรกฎาคม 2565 หนังสือเห็นชอบได้กำหนดมาตรการป้องกันและแก้ไขผลกระทบสิ่งแวดล้อมและมาตรการติดตามตรวจสอบผลกระทบสิ่งแวดล้อม เพื่อเป็นแนวทางให้โครงการปฏิบัติ รวมไปถึงเสนอรายงานผลการปฏิบัติตามมาตรการฯ ต่อหน่วยงานและหน่วยงานที่เกี่ยวข้อง รวมทั้งสำนักงานนโยบายและแผนทรัพยากรธรรมชาติและสิ่งแวดล้อม (สผ.) ทุกๆ 6 เดือนนั้น บัดนี้ นิติบุคคลอาคารชุด ดิ เอดิเตอร์ ได้มอบหมายให้ บริษัท เรียล พร็อพเพอร์ตี้ แมเนจเม้นท์ จำกัด ดำเนินการติดตามตรวจสอบการปฏิบัติตามมาตรการป้องกันและแก้ไขผลกระทบสิ่งแวดล้อมโครงการ ดิ เอดิเตอร์ (ระยะดำเนินการ)ช่วงเดือน กรกฎาคม ถึง ธันวาคม 2565 ตามที่กำ

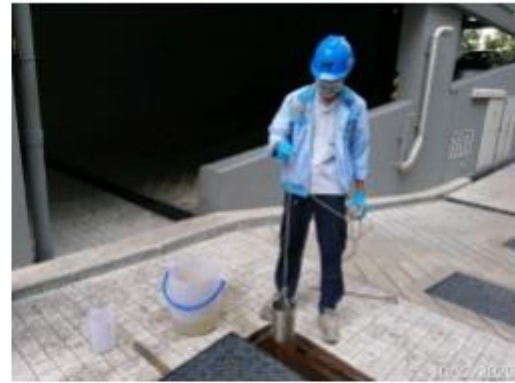
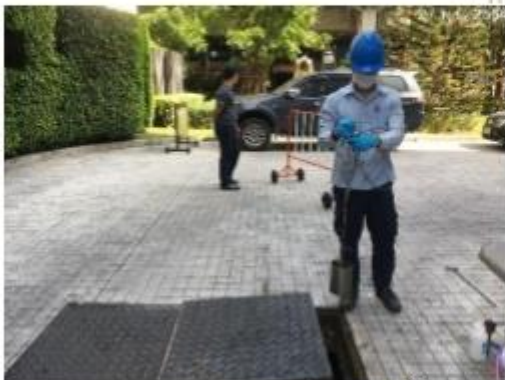
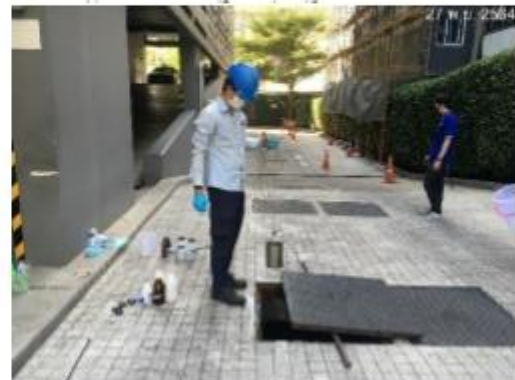
ภาพที่ 3.5.3-1 การเก็บตัวอย่างน้ำระบบบำบัดน้ำเสีย

ตามมาตรการติดตามตรวจสอบผลกระทบสิ่งแวดล้อมโครงการ ดิ เอดิเตอร์ กำหนดให้โครงการเก็บตัวอย่างและตรวจวิเคราะห์คุณภาพน้ำทิ้ง ความถี่ เดือนละ 1 ครั้ง โดยดัชนีที่ตรวจวัด ดังนี้ ความเป็นกรด-ด่าง (PH), ค่าความสกปรกในรูปบีโอดี (Biochemical Oxygen Demand), สารแขวนลอย (Suspended Solids), ตะกอนหนัก(Settable Solids), ของแข็งละลายน้ำ (Total Dissolved Solids), ทีเคเอ็น (Total Kjeldahl Nitrogen), ซัลไฟด์(Sulfide) น้ำมันและไขมัน (Fat Oil and Grease), Total Coliform Bacteria และ Fecal Coliform Bacteriaตำแหน่งจุดตรวจวัด และการเก็บตัวอย่างน้ำระบบบำบัดน้ำเสีย แสดงดังภาพที่ 3.5.3-1 และผลการตรวจวัดดังตารางที่ 3.5.3-1

จากการตรวจวิเคราะห์คุณภาพน้ำระบบบำบัดน้ำเสียบริเวณ บ่อเกรอะ, บ่อพักน้ำสุดท้าย และบ่อพักน้ำใส ระหว่างเดือน มกราคม ถึง มิถุนายน 2565 พบว่า ส่วนใหญ่มีค่าอยู่ในเกณฑ์ค่ามาตรฐานตามประกาศกระทรวงทรัพยากรธรรมชาติและสิ่งแวดล้อม เรื่อง กำหนดมาตรฐานควบคุมการระบายน้ำทิ้ง จากอาคารบางประเภทและบางขนาด (ประเภท ข) ยกเว้น ค่า BOD, SS และค่าTKN ที่มีค่าเกินเกณฑ์มาตรฐาน

น้ำก่อนการบำบัด

น้ำหลังการบำบัด

น้ำก่อนระบายออกนอกโครงการ

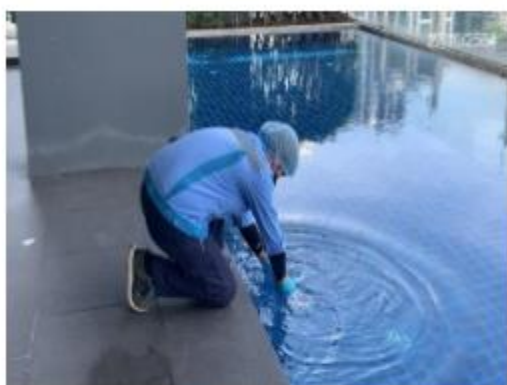
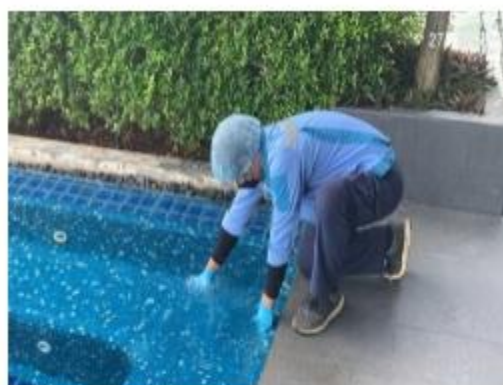
การเก็บตัวอย่างน้ำสระว่ายน้ำ

ตามมาตรการกำหนดให้มีการตรวจวัดคุณภาพน้ำสระว่ายน้ำ ที่บริเวณส่วนต้นและส่วนลึกของสระว่ายน้ำ โดยกำหนดให้มีการตรวจวิเคราะห์คุณภาพน้ำของสระว่ายน้ำตามความถี่จำนวน 2 ความถี่ คือ ความถี่ที่ 1 ตรวจ วัดวันละ 2 ครั้ง ดัชนีที่ตรวจวัดที่ทำการตรวจวัด ดังนี้ ค่าความเป็นกรด-ด่าง (PH) และ คลอรีนอิสระ Residual Chlorine) และความถี่ที่ 2 ตรวจวัดสัปดาห์ละ 1 ครั้ง ดัชนีที่ตรวจวัดที่ทำการตรวจวัด ดังนี้ โคลิฟอร์ม ทั้งหมด (Total Coliform Bacteria), Escherichia coli, Staphylococcus Aureus, Pseudomonas aeruginosa ) โครงการมีการตรวจวิเคราะห์คุณภาพน้ำของสระว่ายน้ำ ระหว่างเดือน กรกฎาคม ถึง ธันวาคม 2565 ทั้ง 2 ความถี่ ตำแหน่งจุดตรวจวัด และการเก็บตัวอย่างน้ำสระว่ายน้ำส่วนลึก และส่วนต้น แสดงดังภาพที่

ส่วนลึก

ส่วนต้น

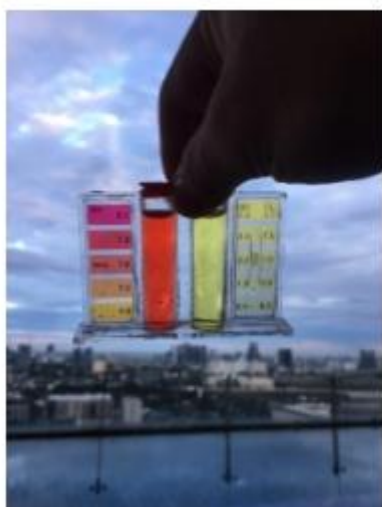
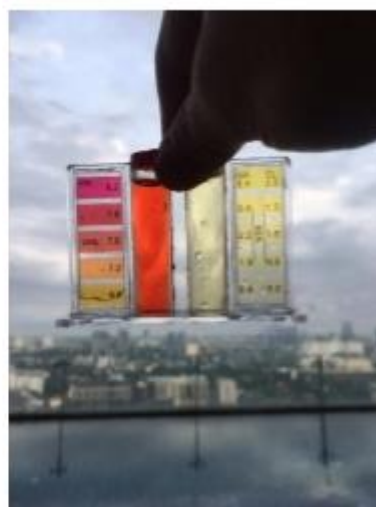
การตรวจวัด pH, CL สระว่ายน้ำ

ตามมาตรการติดตามตรวจสอบผลกระทบสิ่งแวดล้อมโครงการ ดิ เอดิเตอร์ กำหนดให้มีการเก็บตัวอย่าง และตรวจวัดคุณภาพน้ำบริเวณสระว่ายน้ำ จำนวน 2 จุด เป็นประจำทุกวัน วันละ 2 ครั้ง ที่บริเวณส่วนต้นและส่วนลึกของสระว่ายน้ำ โดยดัชนีที่ตรวจวัดในการตรวจวัด ดังนี้ ความเป็นกรด-ด่าง (pH) และ คลอรีนอิสระ (Free Chlorine) ทางโครงการมีการตรวจวัดเพียงจุดเดียว ซึ่งการตรวจวัดแสดงดังภาพที่ 3.5.4-2 และผลการตรวจวัดดังภาคผนวก ง-3 ผลการตรวจวิเคราะห์คุณภาพน้ำในสระว่ายน้ำ : ค่าความเป็นกรด-ด่าง และคลอรีน
