การปฏิบัติตามมาตรการป้องกันและแก้ไขผลกระทบสิ่งแวดล้อม

จากการดำเนินการติดตามตรวจสอบการปฏิบัติตามมาตรการป้องกัน และแก้ไขผลกระทบสิ่งแวดล้อมของโครงการโรงไฟฟ้าเชื้อเพลิงชีวมวลขนาด 12 เมกะวัตต์ ของบริษัท อีสานไบโอเพาเวอร์ จำกัด เมื่อวันที่ 4 ตุลาคม 2565 เป็นการรวบรวมข้อมูลรายละเอียดที่เกี่ยวข้องกับกิจกรรมต่างๆ และสำรวจสภาพพื้นที่โครงการ การตรวจสอบเอกสาร การสัมภาษณ์ผู้ปฏิบัติงานเกี่ยวกับการดำเนินงาน และการดำเนินการแก้ไขปัญหาหรืออุปสรรคที่เกิดขึ้นดังกล่าว พร้อมทั้งทำการถ่ายภาพเพื่อใช้ประกอบในการจัดทำรายงานฯ ตามที่เสนอไว้ในรายงานการประเมินผลกระทบสิ่งแวดล้อมโครงการโรงไฟฟ้าเชื้อเพลิงชีวมวลขนาด 12 เมกะวัตต์ ของบริษัท อีสานไบโอเพาเวอร์ จำกัด ตามหนังสือเห็นชอบเลขที่ ทส 1009.7/9558 ลงวันที่ 3 กันยายน 2557 ทั้งนี้ทางโครงการมอบหมายให้บริษัท เทคนิคสิ่งแวดล้อมไทย จำกัด เป็นผู้ดำเนินการตรวจสอบและเก็บรวบรวมข้อมูลการปฏิบัติตามมาตรการฯ มีรายละเอียดขั้นตอนการดำเนินงาน ดังนี้

ตารางที่ 2.2-1 ผลการปฏิบัติตามมาตรการป้องกันและแก้ไขผลกระทบสิ่งแวดล้อม (ระยะดำเนินการ) โครงการโรงไฟฟ้าเชื้อเพลิงชีวมวลขนาด 12 เมกะวัตต์
ของ บริษัท อีสานไบโอเพาเวอร์ จำกัด ระหว่างเดือนกรกฎาคม-ธันวาคม 2565

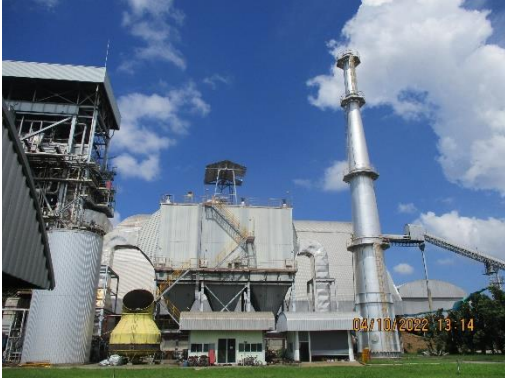
<p>รูปที่ 1 ระบบดักฝุ่นแบบ ESP</p>	<p>รูปที่ 2 ระบบดักฝุ่นแบบมัลติไซโคลน</p>

2. คุณภาพอากาศ (1) จัดให้หม้อไอน้ำมีระบบดักฝุ่นเพื่อควบคุมปริมาณ ฝุ่นละอองรวมให้อยู่ในเกณฑ์มาตรฐาน (โดยโครงการ มีการติดตั้งเครื่องดักฝุ่นแบบมัลติไซโคลน และ เครื่องดักฝุ่นแบบ ESP)	- พื้นที่โครงการ	- โครงการได้ติดตั้งระบบดักฝุ่นแบบมัลติไซโคลน และระบบดักฝุ่นแบบ Electrostatic Precipitator (ESP) ในการดักจับฝุ่นละอองจากการเผาไหม้ของหม้อไอน้ำตาม มาตรการกำหนด	-	- รูปที่ 1 ระบบดักฝุ่น แบบ ESP - รูปที่ 2 ระบบดักฝุ่น แบบมัลติไซโคลน

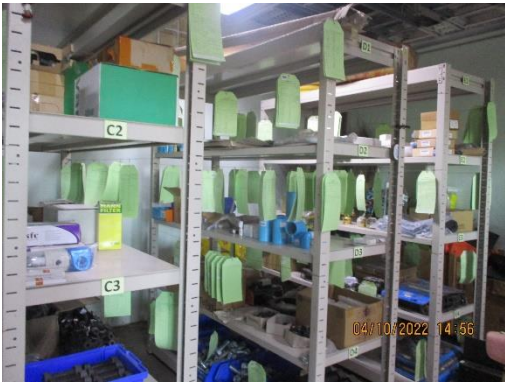
<p>รูปที่ 3 พื้นที่จัดเก็บอุปกรณ์และอะไหล่สำรอง</p>	<p>รูปที่ 4 ระบบสายพานลำเลียง</p>

(5) จัดเตรียมอุปกรณ์และอะไหล่สำรองของระบบบำบัดมลพิษทางอากาศให้มีจำนวนเพียงพอ เพื่อนำมาใช้ในการแก้ไข ซ่อมแซม เมื่อระบบควบคุมมลพิษทางอากาศขัดข้องได้ทันที	- ระบบรวบรวมและบำบัดมลพิษทางอากาศ	- โครงการจัดเตรียมอุปกรณ์และอะไหล่สำรองของระบบบำบัดมลพิษทางอากาศ เพื่อให้สามารถซ่อมแซมและแก้ไขได้ทันที เมื่อตรวจพบว่าระบบบำบัดมลพิษทางอากาศขัดข้อง	-	- รูปที่ 3 พื้นที่จัดเก็บอุปกรณ์ และอะไหล่สำรอง

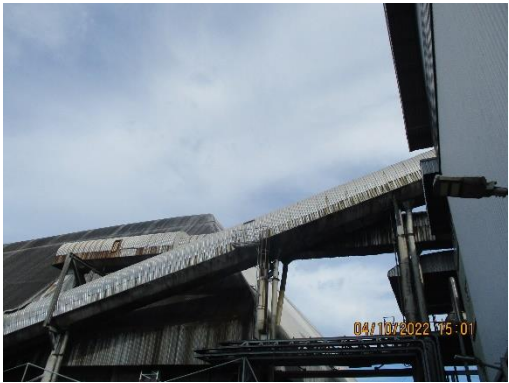
2. คุณภาพอากาศ (ต่อ) (9) การป้องกันการฟุ้งกระจายของการลำเลียงเชื้อเพลิง กากอ้อยมาใช้งาน 1) ดูแลระบบสายพานลำเลียงให้เป็นระบบปิด เพื่อป้องกันการฟุ้งกระจายของฝุ่น	- ระบบลำเลียง เชื้อเพลิงกาก อ้อย	- โครงการทำการติดตั้งฝาคอบบสายพานลำเลียงขานอ้อย อย่างมิดชิด เพื่อป้องกันการฟุ้งกระจายของฝุ่นละออง	-	- รูปที่ 4 ระบบสายพาน ลำเลียง

2) กรณีที่ระบบสายพานชำรุดต้องดำเนินการ ปรับปรุงแก้ไขโดยเร็ว		- โครงการจัดให้พนักงานทำการตรวจสอบระบบสายพานลำเลียง เป็นประจำทุกวัน โดยในระหว่างเดือนกรกฎาคม-ธันวาคม 2565 ไม่พบการชำรุดของสายพานลำเลียง	-	- ภาพผนวก 4ข

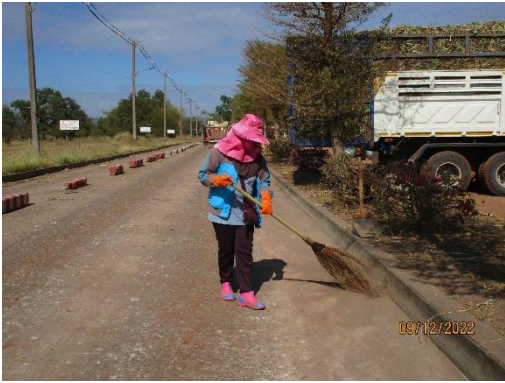
<p>รูปที่ 5 พนักงานทำความสะอาดถนน</p>	<p>รูปที่ 6 รถฉีดพรมน้ำ</p>

3) กรณีที่มีกากอ้อยตกหล่นในบริเวณพื้นที่ โครงการ ต้องรีบจัดเก็บทำความสะอาดทันที มีพนักงานทั่วไปเก็บกวาด		- โครงการจัดให้มีพนักงานทำความสะอาดถนนและบริเวณพื้นที่ โดยรอบเป็นประจำทุกวัน หากพบเศษกากอ้อยตกหล่น พนักงาน จะเข้าไปทำความสะอาดทันที	-	- ภาพผนวก 5ข - รูปที่ 5 พนักงาน ทำความสะอาดถนน

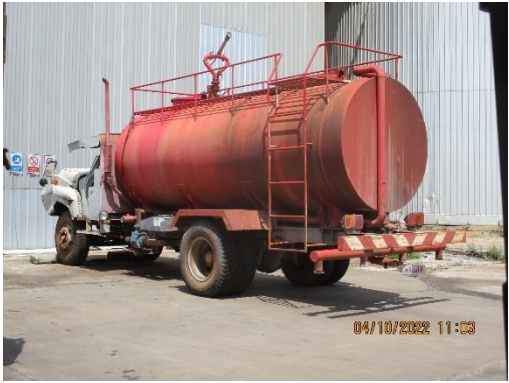
4) ประสานงานกับโรงงานน้ำตาลในการควบคุม การฟุ้งกระจายของฝุ่นจากลานกองและระบบ ลำเลียงเชื้อเพลิงกากอ้อย แจ้งโครงการน้ำตาล ในการควบคุม	-	- โครงการมีการประสานงานกับโรงงานน้ำตาลในการตรวจสอบ ระบบลำเลียงเชื้อเพลิงและการควบคุมการฟุ้งกระจายของ ฝุ่นละอองจากลานกองเก็บเชื้อเพลิง โดยมีการฉีดพรมลานกอง ขานอ้อยและถนนโดยรอบพื้นที่โครงการ และมีการตรวจสอบ และปรับปรุงตราชั่วหากมีการชำรุดก่อนเข้าฤดูหีบอ้อยเพื่อดัก เชื้อเพลิงและชะลอความเร็วลมที่พัดผ่านกองเก็บเชื้อเพลิง	-	- รูปที่ 6 รถฉีดพรมน้ำ

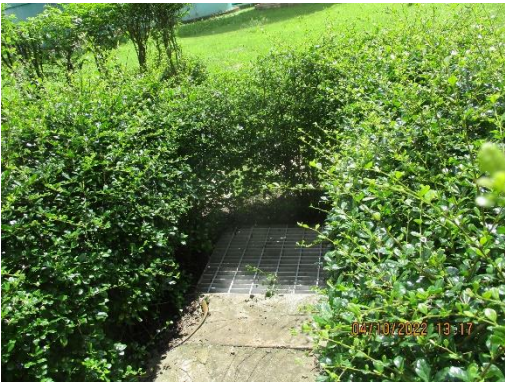
รูปที่ 13 ป่อ Grease Tap ขนาด 10 ลบ.ม.	รูปที่ 14 ป่อบำบัดน้ำเสียสำเร็จรูป

5. การระบายน้ำ (1) จัดให้มีถังแยกน้ำ-น้ำมัน (grease tap) ขนาด 10 ลูกบาศก์ เมตร เพื่อรองรับน้ำฝนอาจปนเปื้อนมาบำบัดก่อนระบาย น้ำใสส่วนบนลงสู่รางระบายน้ำฝนต่อไป	- พื้นที่โครงการ	- โครงการจัดให้มีถังแยกน้ำ-น้ำมัน (Grease Tap) ขนาด 10 ลูกบาศก์เมตร เพื่อรองรับน้ำฝนปนเปื้อนและน้ำทิ้ง จากอาคารสำนักงานมาบำบัดก่อนระบายน้ำใสส่วนบนลง สู่รางระบายน้ำฝน	-	- รูปที่ 13 บ่อ Grease Tap ขนาด 10 ลบ.ม. รูปที่ 16 รางระบายน้ำ

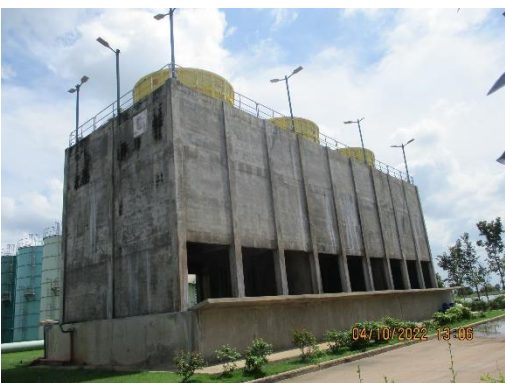
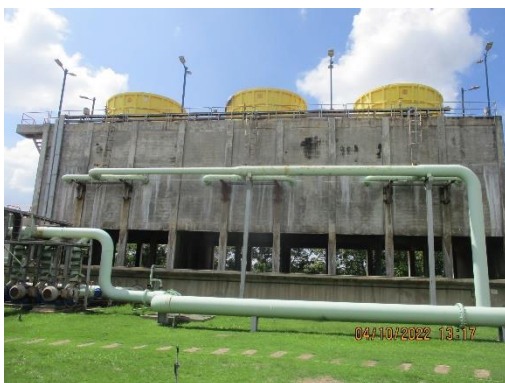
รูปที่ 15 ระบบท่อหล่อเย็น

4. คุณภาพน้ำ (ต่อ) (3) น้ำระบายทิ้งจากระบบหล่อเย็น ในช่วงหยุดการผลิตเพื่อ ซ่อมบำรุงประจำปี (ประมาณเดือนพฤศจิกายน) โครงการ จะระบายน้ำจากระบบหล่อเย็น 630 ลูกบาศก์เมตร ลงสู่บ่อพักน้ำในระบบหล่อเย็น ขนาด 630 ลูกบาศก์เมตร และ บ่อพักน้ำทิ้ง (Holding Pond) ขนาด 500 ลูกบาศก์เมตร ของ โครงการก่อนนำกลับไปใช้เป็นน้ำดิบสำหรับระบบผลิตน้ำใช้ ของโครงการในช่วงเริ่มเดินระบบผลิต (Start up)	- พื้นที่โครงการ	- โครงการระบายน้ำจากระบบหล่อเย็นในเดือนพฤศจิกายน ของทุกปี ซึ่งเป็นช่วงหยุดการผลิตเพื่อซ่อมบำรุงประจำปี ลงสู่บ่อพักน้ำในระบบหล่อเย็นและบ่อพักน้ำทิ้งของโครงการ ก่อนนำกลับไปใช้ประโยชน์ในการใช้รดน้ำต้นไม้ บริเวณพื้นที่ สีเขียวของโครงการ	-	- รูปที่ 11 บ่อพัก น้ำทิ้ง Holding Pond - รูปที่ 12 การนำ น้ำ ทิ้ง ก ล ั บ ไป ใช้ ประโยชน์ - รูปที่ 15 ระบบ หล่อเย็น

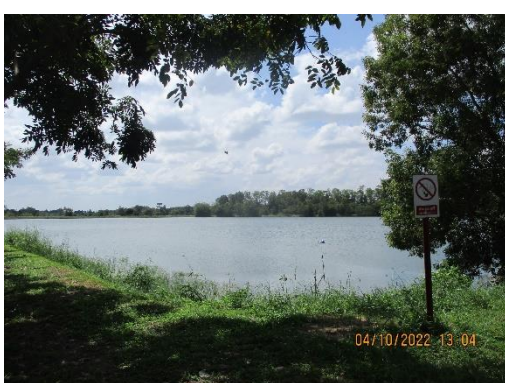
รูปที่ 16 รางระบายน้ำ	รูปที่ 17 บ่อน้ำดิบของโรงงานน้ำตาล ความจุ 1.37 ล้านลบ.ม.

(2) รวบรวมน้ำฝนที่ไม่มีโอกาสปนเปื้อน เช่น น้ำฝนที่ตก ในบริเวณพื้นที่ที่มีหลังคาปกคลุม พื้นที่ลานเปิดโล่ง เป็นต้น ลงสู่รางระบายน้ำฝนและระบายสู่อ่างเก็บน้ำดิบของ โรงงานน้ำตาลอีสาน จำนวน 2 บ่อ ที่มีความจุประมาณ 1.37 ล้านลูกบาศก์เมตรของบริษัท อุตสาหกรรมน้ำตาล อีสาน จำกัด	- พื้นที่โครงการ	- โครงการรวมน้ำฝนที่ไม่ปนเปื้อนบริเวณพื้นที่ โครงการลงสู่รางระบายน้ำฝนและระบายสู่อ่างเก็บน้ำดิบ ของ บริษัท อุตสาหกรรมน้ำตาลอีสาน จำกัด	-	- รูปที่ 17 บ่อน้ำดิบของ โรงงานน้ำตาล ความจุ 1.37 ล้านลบ.ม.
