การปฏิบัติตามมาตรการป้องกันและแก้ไขผลกระทบสิ่งแวดล้อม

2.1 ผลการปฏิบัติตามมาตรการป้องกันและแก้ไขผลกระทบสิ่งแวดล้อม

**ตารางที่ 2.2-1 ผลการปฏิบัติตามมาตรการป้องกันและแก้ไขผลกระทบสิ่งแวดล้อม (ระยะดำเนินการ) โครงการโรงไฟฟ้าเชื้อเพลิงชีวมวลในโรงงานน้ำตาล
ของ บริษัท อุตสาหกรรมน้ำตาลอีสาน จำกัด ระหว่างเดือนกรกฎาคม-ธันวาคม 2565**

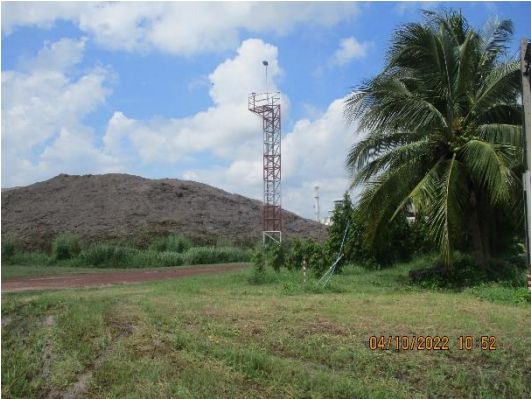
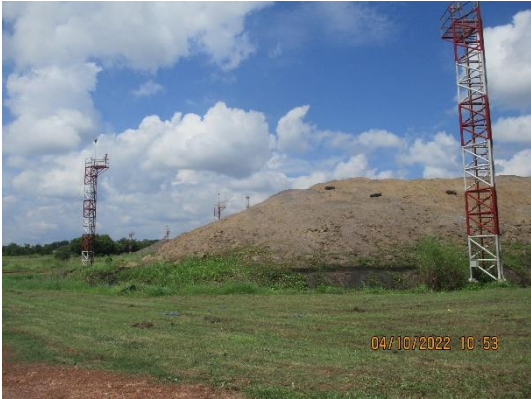
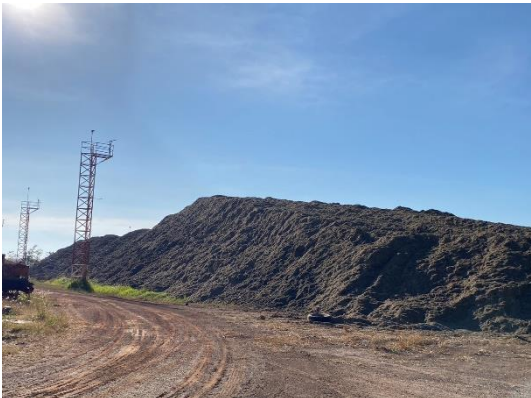
ช่วงฤดูเปิดหีบ	
รูปที่ 1 กองขานอ้อย

2. คุณภาพอากาศ 2.1 มาตรการป้องกันและแก้ไขผลกระทบการเก็บกอง เชื้อเพลิงและนำเชื้อเพลิงไปใช้งาน - กองชานอ้อยด้วยความสูงไม่เกิน 8 เมตร	- ลานกองชานอ้อย	- โครงการติดตั้งสัญลักษณ์บ่งชี้ความสูงเพื่อควบคุมความสูง ของกองชานอ้อยไม่ให้เกิน 8 เมตร	-	- รูปที่ 1 กองชานอ้อย - รูปที่ 2 สัญลักษณ์ บ่งชี้ความสูงกอง ชานอ้อย

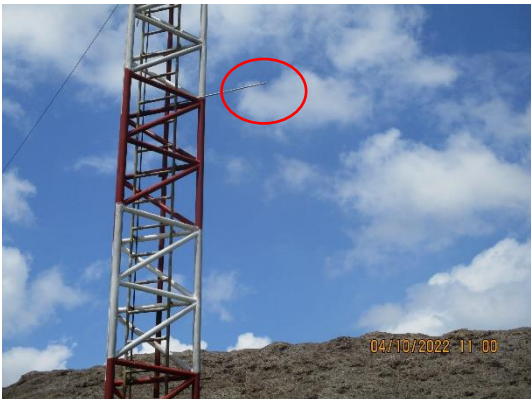
รูปที่ 2 สัญลักษณ์บ่งชี้ความสูงกองขานอ้อย

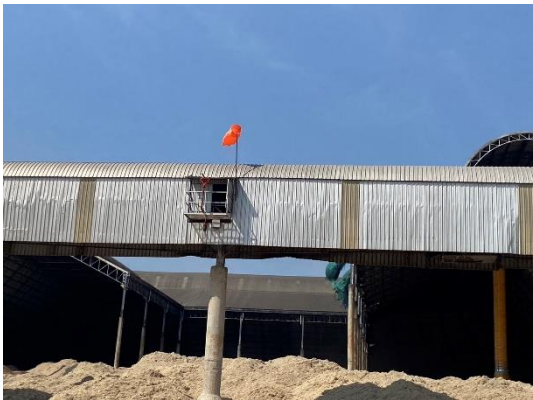
รูปที่ 7 ถุงลมบอกทิศทางลม (Wind Sock)	รูปที่ 8 สายพานลำเลียงขนถ่าย

2. คุณภาพอากาศ (ต่อ) 2.1 มาตรการป้องกันและแก้ไขผลกระทบการเก็บกอง เชื้อเพลิงและนำเชื้อเพลิงไปใช้งาน (ต่อ) - ติดตั้งอุปกรณ์ตรวจสอบทิศทางของลมที่พัดผ่านลาน กองขานอ้อย	- ลานกองขานอ้อย	- โครงการติดตั้งอุปกรณ์ตรวจสอบทิศทางลม ได้แก่ ถุงลมบอกลทิศทางลม (Wind Sock) บริเวณสายพานลำเลียง ขานอ้อย ซึ่งอยู่ใกล้กับลานกองขานอ้อย เพื่อตรวจสอบ ทิศทางลมที่พัดผ่านลานกองขานอ้อย	-	- รูปที่ 7 ถุงลมบอกล ทิศทางลม (Wind Sock)

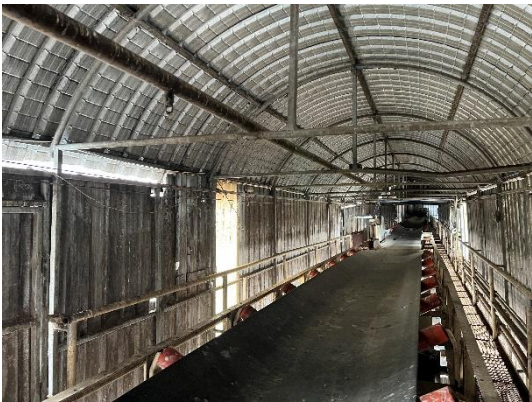
รูปที่ 9 ฝาท่อและหัวฉีดน้ำ บริเวณสายพานลำเลียง

- กำหนดให้สายพานลำเลียงขานอ้อยมีวัสดุปกคลุม โดยรอบอย่างมิดชิดเพื่อป้องกันการฟุ้งกระจายของ ฝุ่นละออง	- สายพานลำเลียง ขานอ้อย	- โครงการจัดทำฝารอบปิดมิดชิดบริเวณสายพานลำเลียง ขานอ้อยรวมทั้งติดตั้งหัวฉีดน้ำ เพื่อป้องกันการฟุ้งกระจาย ของฝุ่นละออง	-	- รูปที่ 8 สายพาน ลำเลียงขานอ้อย - รูปที่ 9 ฝารอบ และหัวฉีดน้ำบริเวณ สายพานลำเลียง ขานอ้อย

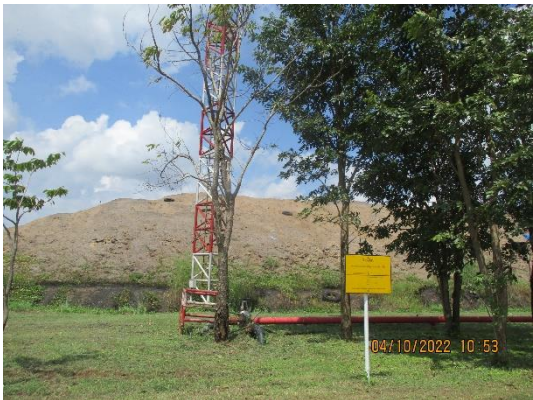
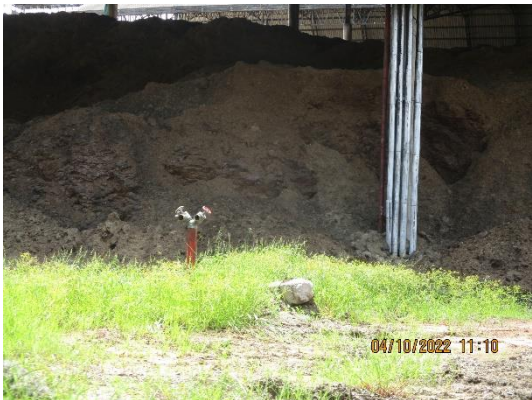
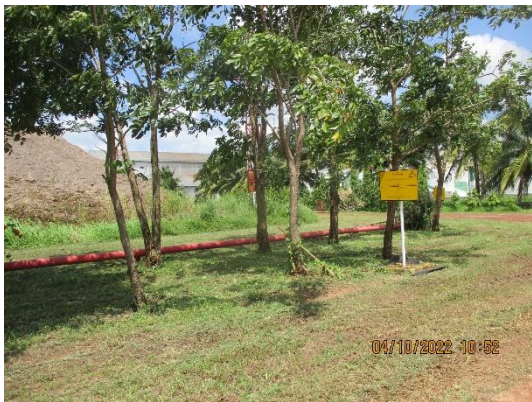
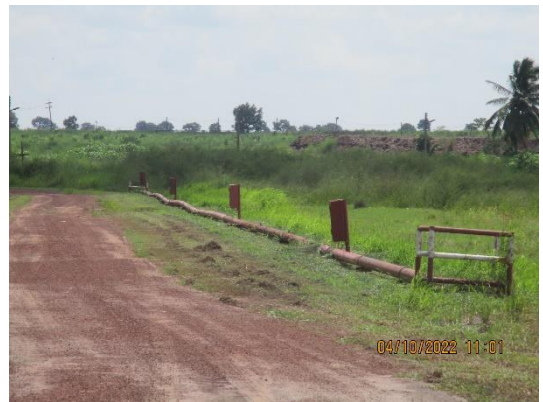
รูปที่ 10 ระบบป้องกันอัคคีภัยรอบลานกองวัสดุ

รูปที่ 10 (ต่อ) ระบบป้องกันอัคคีภัยรอบลานกองขานอ้อย

2. คุณภาพอากาศ (ต่อ) 2.1 มาตรการป้องกันและแก้ไขผลกระทบการเก็บกอง เชื้อเพลิงและนำเชื้อเพลิงไปใช้งาน (ต่อ) - จัดให้มี Hydrant และสายฉีดน้ำดับเพลิงรอบลานกอง ชานอ้อยโดยอ้างอิงการออกแบบและติดตั้งตาม มาตรฐานของ National Fire Protection Association (NFPA)	- ลานกองชานอ้อย	- โครงการดำเนินการติดตั้งระบบป้องกันอัคคีภัยบริเวณรอบ ลานกองชานอ้อย เช่น หอน้ำดับเพลิง Hydrant และสายฉีด น้ำดับเพลิงตามมาตรฐานของ NFPA	-	- รูปที่ 10 ระบบป้องกัน อัคคีภัยรอบลานกอง ชานอ้อย

- จัดให้มีหอน้ำดับเพลิงรอบลานกองชานอ้อย	- ลานกองชานอ้อย	- โครงการมีระบบป้องกันอัคคีภัยและหอน้ำดับเพลิงโดยรอบ ลานกองชานอ้อย	-	- รูปที่ 10 ระบบป้องกัน อัคคีภัยรอบลานกอง ชานอ้อย

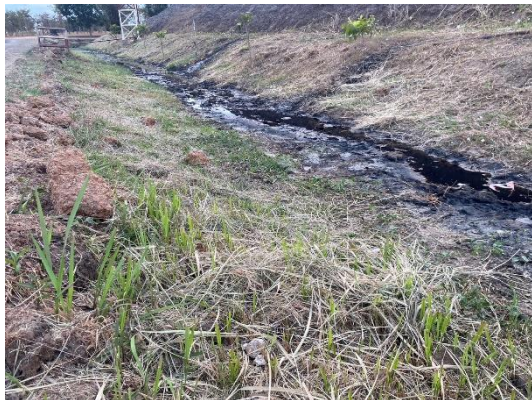
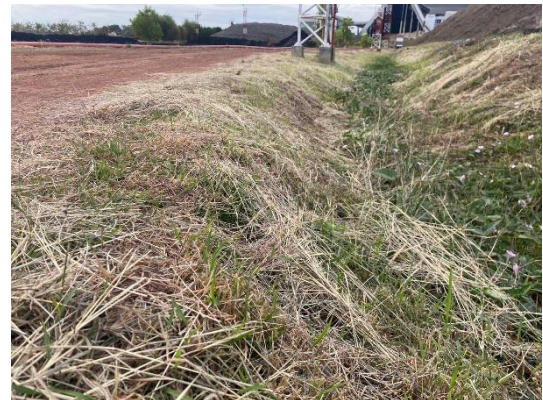
รูปที่ 11 รางระบายน้ำรอบลานกองขานอ้อย

- จัดให้มีรางระบายน้ำล้อมรอบลานกองชานอ้อย เพื่อรองรับน้ำฝนและรวบรวมเข้าบ่อตกตะกอนก่อน หมุนเวียนไปฉีดพรมที่ลานกองชานอ้อยปริมาณน้ำฝน ส่วนเกินจะถูกสูบไปยังบ่อบำบัดน้ำเสียของโครงการ ต่อไป	- ลานกองชานอ้อย	- โครงการมีรางระบายน้ำล้อมรอบลานกองชานอ้อย เพื่อ รองรับน้ำฝนและรวบรวมเข้าบ่อตกตะกอนก่อนหมุนเวียน ไปฉีดพรมที่ลานกองชานอ้อย สำหรับน้ำฝนส่วนเกินจะสูบ ไปยังบ่อบำบัดน้ำเสียของโครงการ	-	- รูปที่ 11 รางระบาย น้ำ ร อ บ ล า น ก อ ง ชานอ้อย - รูปที่ 12 บ่อตกตะกอน - รูปที่ 13 บ่อบำบัด น้ำเสีย

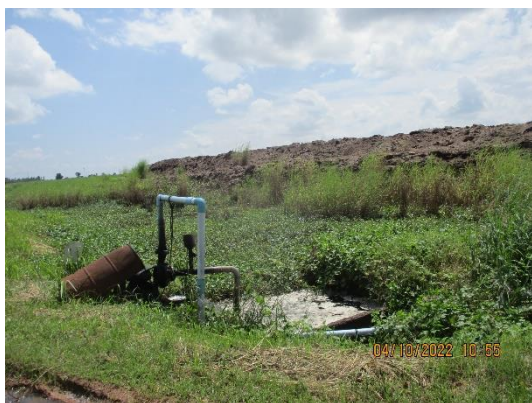
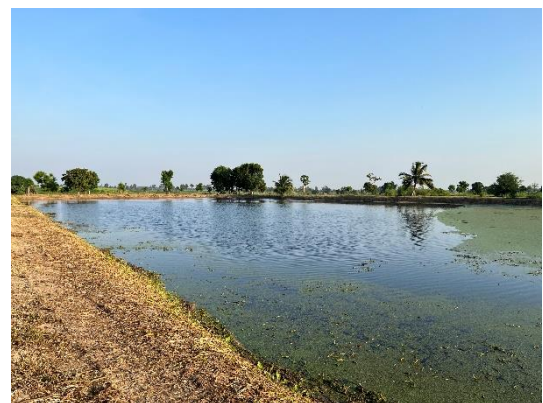
รูปที่ 12 บ่อตกตะกอน

รูปที่ 13 บ่อบำบัดน้ำเสีย

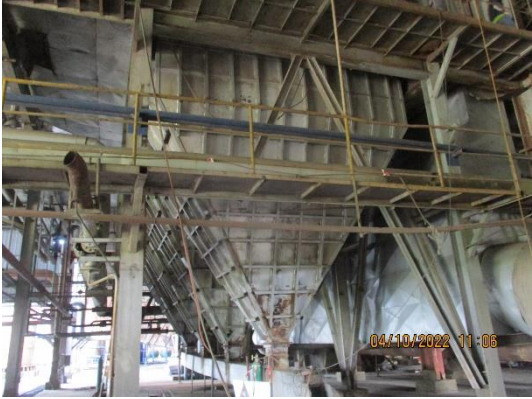
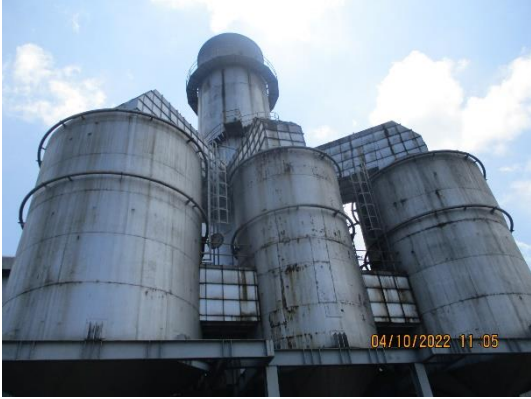
Multicyclone	Wet Scrubber
รูปที่ 14 ระบบดักฝุ่น

2. คุณภาพอากาศ (ต่อ) 2.2 มาตรการควบคุมคุณภาพอากาศจากปล่อง - จัดให้หม้อไอน้ำมีระบบดักฝุ่น เพื่อควบคุมปริมาณฝุ่นละอองรวมให้อยู่ในเกณฑ์มาตรฐาน (โดยโครงการมีการติดตั้งเครื่องดักฝุ่นแบบมัลติไซโคลนและเครื่องดักฝุ่นแบบ Wet scrubber)	- ปล่องหม้อไอน้ำของโครงการ	- โครงการติดตั้งระบบดักฝุ่นที่หม้อไอน้ำ ได้แก่ เครื่องดักฝุ่นแบบมัลติไซโคลนและเครื่องดักฝุ่นแบบ Wet Scrubber โดยจัดให้มีเจ้าหน้าที่ตรวจสอบสภาพการทำงานของระบบบำบัดตามแผนอย่างต่อเนื่อง	-	- รูปที่ 14 ระบบดักฝุ่น - ภาคผนวก 3ข - ภาคผนวก 4ข

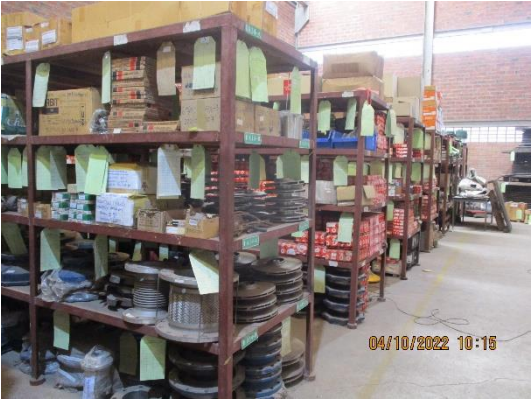
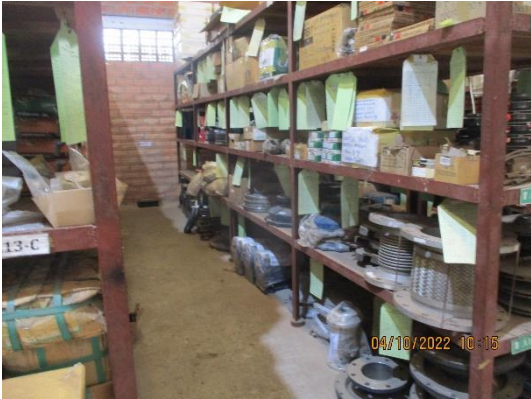
รูปที่ 15 อุปกรณ์และอะไหล่สำรอง

2. คุณภาพอากาศ (ต่อ) 2.2 มาตรการควบคุมคุณภาพอากาศจากปล่อง (ต่อ) <ul style="list-style-type: none"> ▪ จัดทำแผนตรวจสอบและบำรุงรักษาเชิงป้องกัน (Preventive Maintenance) ของหม้อไอน้ำและระบบบำบัดมลพิษทางอากาศเพื่อให้ระบบต่างๆ ทำงานได้อย่างเต็มประสิทธิภาพ โดยก่อให้เกิดผลกระทบสิ่งแวดล้อมน้อยที่สุดและเพื่อลดความเสี่ยงที่อุปกรณ์ดังกล่าวจะชำรุดเสียหายในระหว่างการผลิต 		<ul style="list-style-type: none"> - โครงการจัดทำแผนการตรวจสอบและบำรุงรักษาเชิงป้องกัน (Preventive maintenance) ของหม้อไอน้ำและระบบบำบัดมลพิษทางอากาศ พร้อมทั้งมีเจ้าหน้าที่ดำเนินการตรวจสอบตามแผนอย่างต่อเนื่อง เพื่อให้ระบบต่างๆ ทำงานได้อย่างเต็มประสิทธิภาพ 	-	- ภาคผนวก 3ข
<ul style="list-style-type: none"> ▪ จัดเตรียมอุปกรณ์และอะไหล่สำรองของระบบบำบัดมลพิษทางอากาศให้มีจำนวนเพียงพอ เพื่อนำมาใช้ในการแก้ไข ซ่อมแซม เมื่อระบบควบคุมมลพิษทางอากาศขัดข้องได้ทันที 		<ul style="list-style-type: none"> - โครงการมีการจัดเตรียมอุปกรณ์และอะไหล่สำรองที่จำเป็นสำหรับระบบบำบัดมลพิษทางอากาศ เพื่อให้สามารถใช้ในกรณีฉุกเฉินหรือขัดข้องได้ทันที 		- รูปที่ 15 อุปกรณ์และอะไหล่สำรอง

2. คุณภาพอากาศ (ต่อ) 2.2 มาตรการควบคุมคุณภาพอากาศจากปล่อง (ต่อ) - เตรียมอุปกรณ์และอะไหล่ของระบบบำบัดมลพิษทางอากาศให้เพียงพอ เพื่อใช้ในการแก้ไขซ่อมแซมเมื่อระบบขัดข้องได้ทันที	- ระบบรวบรวมและบำบัดมลพิษทางอากาศ	- โครงการจัดเตรียมอุปกรณ์และอะไหล่สำรองที่จำเป็นสำหรับระบบบำบัดมลพิษทางอากาศ เช่น แผ่นเหล็กและวาล์ว เป็นต้น เพื่อให้สามารถใช้ในกรณีฉุกเฉินหรือขัดข้องได้ทันที	-	- รูปที่ 15 อุปกรณ์และอะไหล่สำรอง

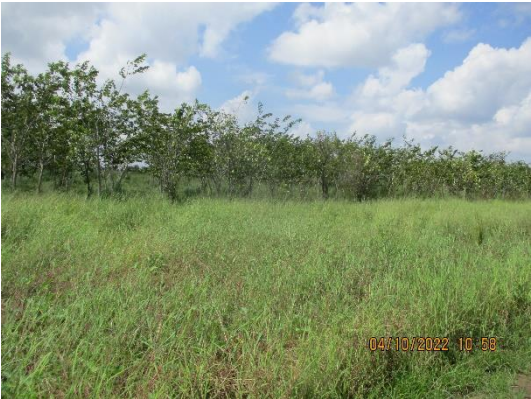
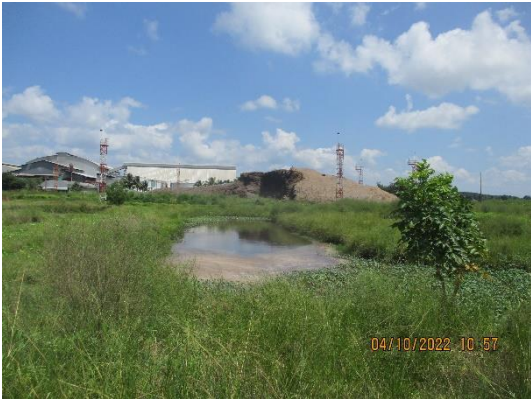
รูปที่ 16 ต้นไม้ทรงพุ่มสูงบริเวณบ่อเถ้า	รูปที่ 17 บ่อเถ้า

2. คุณภาพอากาศ (ต่อ) 2.3 มาตรการป้องกันและแก้ไขการฟุ้งกระจายของเถ้า - จัดให้มีการปลูกต้นไม้ที่มีทรงพุ่มสูงทางทิศตะวันตกและทิศใต้ของบ่อเถ้าเพื่อป้องกันและลดผลกระทบการฟุ้งกระจายของฝุ่นละออง	- บ่อเถ้า	- โครงการดำเนินการปลูกต้นไม้ทรงพุ่มสูงทางทิศตะวันตกและทิศใต้ของบ่อเถ้า เพื่อป้องกันและลดผลกระทบการฟุ้งกระจายของฝุ่นละออง	-	- รูปที่ 16 ต้นไม้ทรงพุ่มสูงบริเวณบ่อเถ้า - รูปที่ 17 บ่อเถ้า

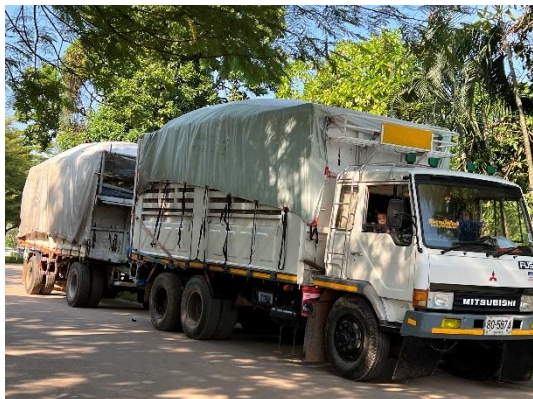
รูปที่ 18 วัสดุปิดคลุมรถบรรทุก

- รถบรรทุกกากของเสียโดยเฉพาะซีเมนต์ต้องมีสิ่งปิดเพื่อป้องกันการตกหล่นหรือการฟุ้งกระจายของฝุ่นละออง และต้องตรวจสอบสภาพความเรียบร้อยของรถก่อนออกนอกพื้นที่โครงการ	- รถบรรทุกกากของเสีย	- โครงการกำหนดให้รถบรรทุกซีเมนต์มีผ้าใบปิดคลุม และพนักงานขับรถต้องตรวจสอบสภาพความเรียบร้อยของรถก่อนออกพื้นที่โครงการ เพื่อป้องกันการตกหล่นหรือฟุ้งกระจายของฝุ่นละออง	-	- รูปที่ 18 วัสดุปิดคลุมรถบรรทุก

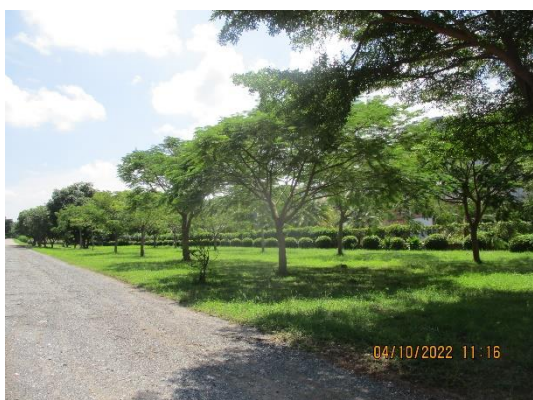
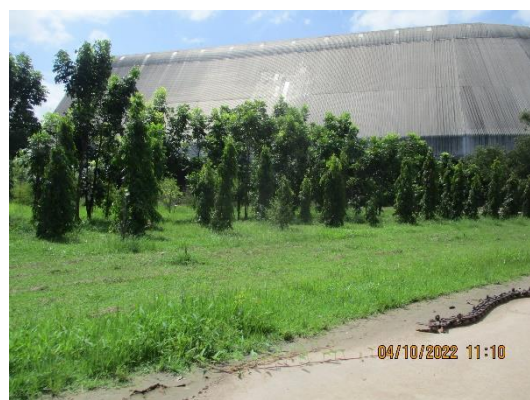
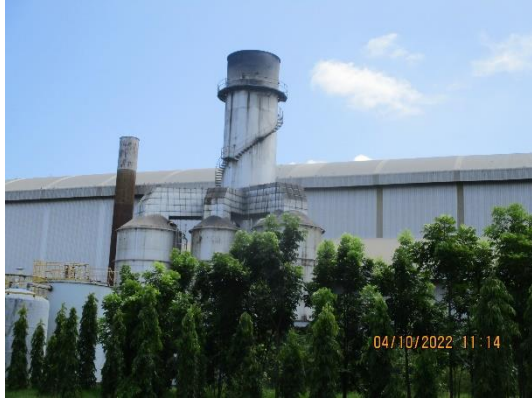
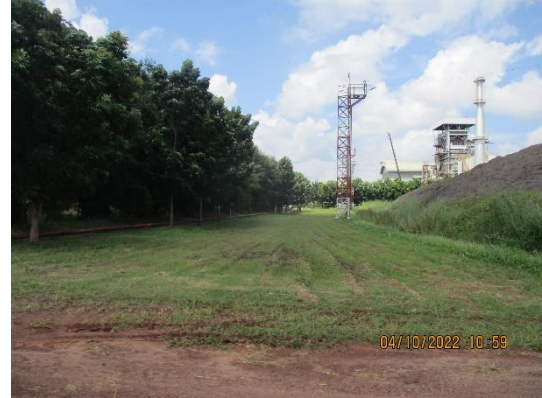
รูปที่ 20 การปลูกไม้ยืนต้นบริเวณริมรั้วโครงการ

รูปที่ 20 (ต่อ) การปลูกไม้ยืนต้นบริเวณริมรั้วโครงการ

3. เสียง - ปลุกไม้ยืนต้นริมรั้วโครงการฝั่งที่ติดกับชุมชน เพื่อใช้เป็น แนวป้องกันเสียงดังรบกวนชุมชนใกล้เคียง	- พื้นที่โครงการ	- โครงการดำเนินการปลูกต้นไม้ยืนต้น ได้แก่ ต้นยูคาลิปตัส ต้นขี้เหล็ก และต้นคูณ บริเวณริมรั้วโครงการด้านทิศตะวันตก ซึ่งติดกับชุมชนบ้านหนองแซง บริเวณบ้านพักพนักงาน และ บริเวณโดยรอบพื้นที่โครงการ เพื่อเป็นแนวป้องกันเสียงดัง รบกวนชุมชนใกล้เคียง	-	- รูปที่ 20 การปลูกไม้ ยืนต้นบริเวณริมรั้ว โครงการ

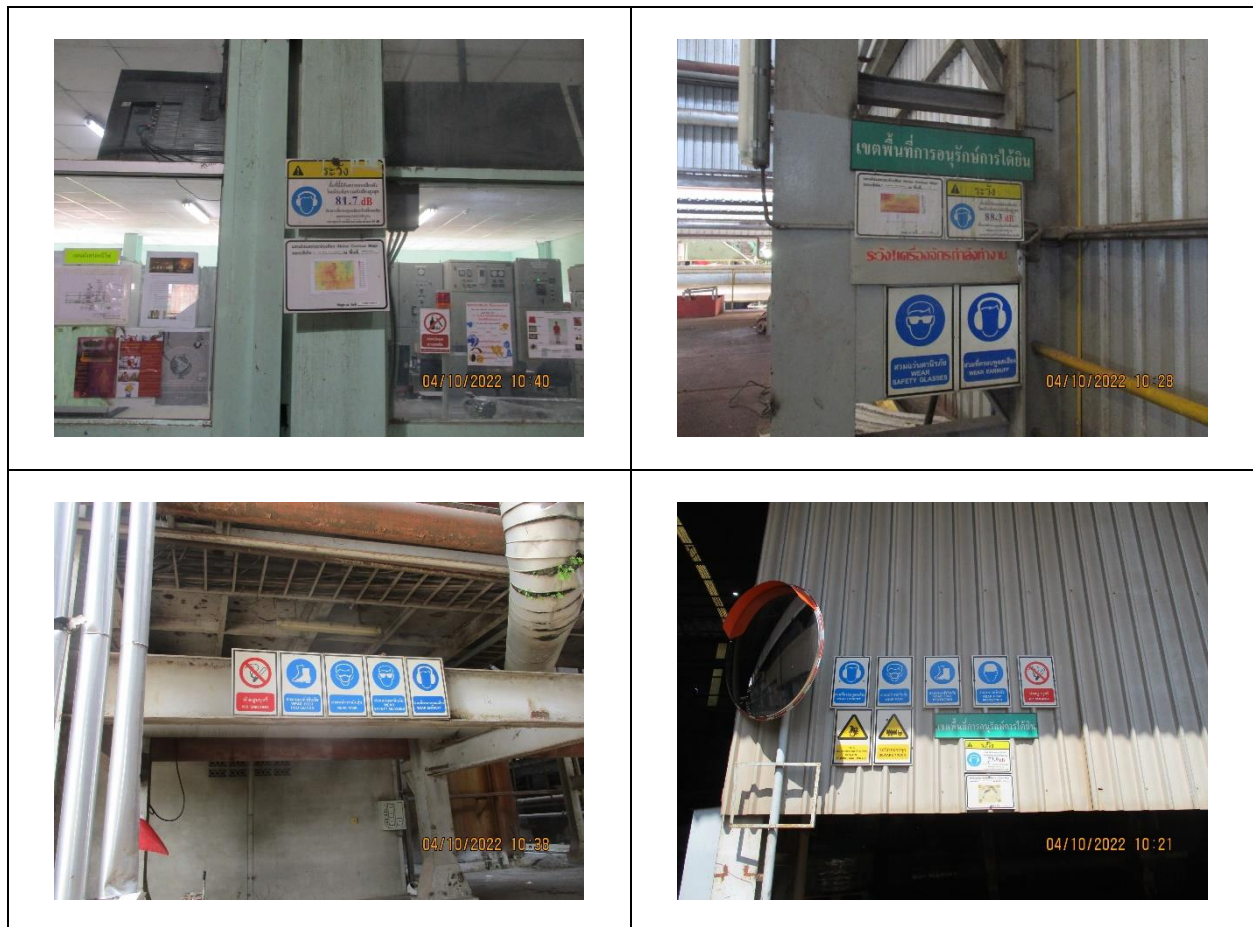
รูปที่ 23 ป้ายเตือนพื้นที่ที่มีเสียงดัง และการสวมใส่อุปกรณ์ป้องกันอันตรายส่วนบุคคล

3. เสียง (ต่อ) - จัดทำ noise contour map หลังจากโครงการเปิดดำเนินการภายใน 6 เดือน โดยนำผลการศึกษามาใช้ในการจัดการสิ่งแวดล้อมด้านเสียงในโครงการและทบทวนการทำ noise contour map ทุกๆ 3 ปี เพื่อกำหนดให้พนักงานที่ปฏิบัติงานหรือผู้ที่เข้าไปในบริเวณที่มีเสียงดังใส่อุปกรณ์ป้องกันเสียงดัง	- พื้นที่โครงการ	- โครงการดำเนินการตรวจวัดเสียงเพื่อจัดทำ Noise Contour Map โดยทบทวนทุก 3 ปี โดยล่าสุดเมื่อวันที่ 10-11 กุมภาพันธ์ 2565 เพื่อกำหนดพื้นที่ที่มีเสียงดังที่ต้องสวมใส่อุปกรณ์ป้องกันการได้ยินให้พนักงานที่ปฏิบัติงานหรือผู้ที่เข้าไปในพื้นที่ดังกล่าว	-	- ภาคผนวก 6ข - รูปที่ 23 ป้ายเตือนพื้นที่ที่มีเสียงดังและการสวมใส่อุปกรณ์ป้องกันอันตรายส่วนบุคคล

- จัดทำสัญลักษณ์หรือป้ายเตือนในบริเวณที่มีระดับเสียงดังเกิน 85 เดซิเบลเอ	- พื้นที่โครงการ	- โครงการจัดทำ Noise Contour Map และโครงการอนุรักษ์การได้ยินเพื่อกำหนดเขตการสวมใส่อุปกรณ์ลดเสียงและติดตั้งป้ายเตือนระดับเสียงและให้สวมใส่อุปกรณ์ในบริเวณที่มีระดับเสียงดัง	-	- ภาคผนวก 6ข - ภาคผนวก 7ข - รูปที่ 23 ป้ายเตือนพื้นที่ที่มีเสียงดังและการสวมใส่อุปกรณ์ป้องกันอันตรายส่วนบุคคล

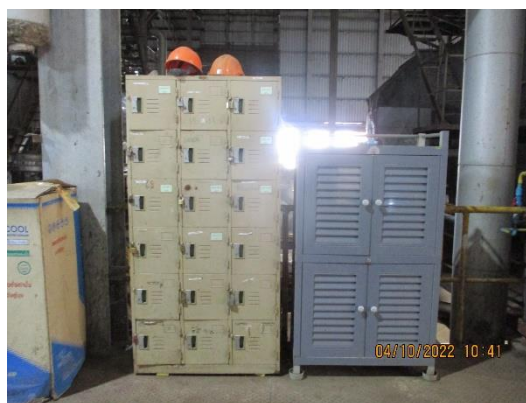
รูปที่ 24 อุปกรณ์ป้องกันอันตรายส่วนบุคคล

3. เสียง (ต่อ) - จัดให้มีอุปกรณ์ป้องกันเสียงส่วนบุคคล อาทิ Ear plug หรือ Ear muff สำหรับพนักงานปฏิบัติงานหรือผู้ที่เข้าไปในบริเวณที่มีโอกาสได้รับเสียงเกินกว่า 85 เดซิเบลเอ และมีอุปกรณ์ดังกล่าวสำรองไว้อย่างเพียงพอ	- พื้นที่โครงการ	- โครงการจัดเตรียมอุปกรณ์ป้องกันอันตรายส่วนบุคคลให้กับพนักงานตามความเหมาะสมกับชนิดงานอย่างเพียงพอ เช่น ที่อุดหู ที่ครอบหู ซึ่งสามารถเบิกทดแทนได้ตลอดเวลา กรณีเกิดการชำรุดเสียหาย รวมทั้งติดตั้งป้ายเตือนบริเวณที่มีเสียงดังและป้ายเตือนการสวมใส่อุปกรณ์ป้องกันเสียงดัง	-	- รูปที่ 23 ป้ายเตือนพื้นที่ที่มีเสียงดัง และการสวมใส่อุปกรณ์ป้องกันอันตรายส่วนบุคคล - รูปที่ 24 อุปกรณ์ป้องกันอันตรายส่วนบุคคล

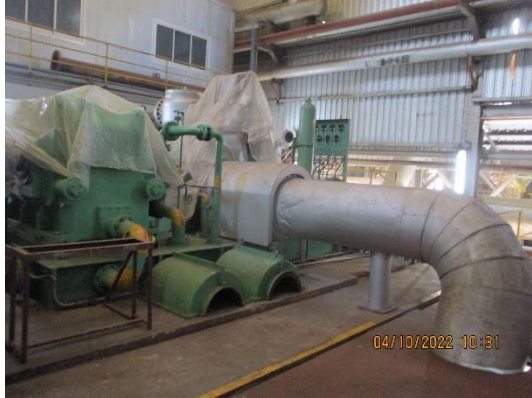
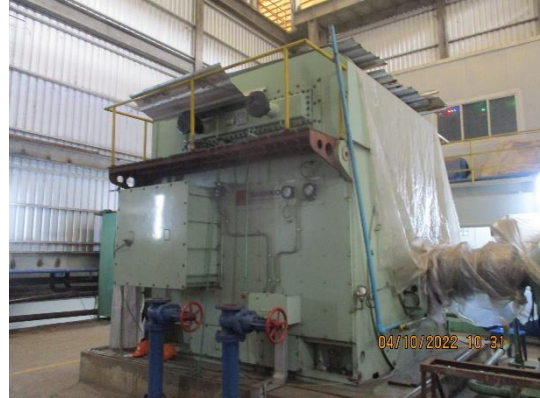
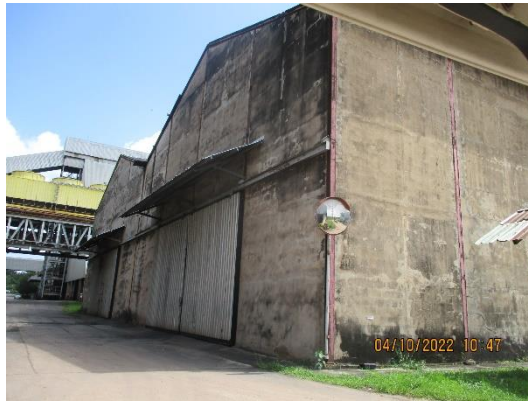
รูปที่ 25 การปิดครอบเครื่องจักรและการปิดล้อมอาคาร

- บำรุงรักษาเครื่องจักรต่างๆ อย่างสม่ำเสมอและพิจารณาเลือกใช้วิธีการควบคุมเสียงที่แหล่งกำเนิดตามความเหมาะสมเพื่อลดผลกระทบจากระดับเสียง	- พื้นที่โครงการ	- โครงการจัดทำแผนบำรุงรักษาเครื่องจักร (Preventive maintenance) และดำเนินการตรวจสอบอย่างต่อเนื่อง และควบคุมเสียงที่แหล่งกำเนิด เช่น การปิดครอบเครื่องจักร การปิดล้อมอาคารเพื่อลดผลกระทบจากระดับเสียง	-	- ภาพผนวก 3ข - รูปที่ 25 การปิดครอบเครื่องจักร และการปิดล้อมอาคาร

3. เสียง (ต่อ) - ควบคุมการดำเนินการของโครงการ เพื่อให้ระดับเสียง ที่บริเวณริมรั้วของโรงงานน้ำตาลเป็นไปตามมาตรฐาน ประกาศกระทรวงอุตสาหกรรม หรือมาตรฐานอื่นๆ ที่เกี่ยวข้อง	- พื้นที่โครงการ	- โครงการมีมาตรการลดผลกระทบด้านเสียงโดยการปิดครอบ เครื่องจักรและการปิดล้อมอาคารรวมทั้งการปลูกต้นไม้ บริเวณริมรั้วรอบพื้นที่โครงการ เพื่อเป็นการควบคุมระดับ เสียงบริเวณริมรั้วของโรงงานน้ำตาล ซึ่งจากผลการตรวจวัด ระดับเสียงทั่วไปที่บริเวณชุมชนที่ติดกับพื้นที่โครงการ พบว่า มีค่าอยู่ระหว่าง 57.4-64.5 เดซิเบล (เอ) และมีค่าอยู่ ในเกณฑ์มาตรฐานกำหนด	-	- รูปที่ 20 การปลูกไม้ ยืนต้นบริเวณริมรั้ว โครงการ - รูปที่ 25 การปิด ครอบเครื่องจักรและ การปิดล้อมอาคาร

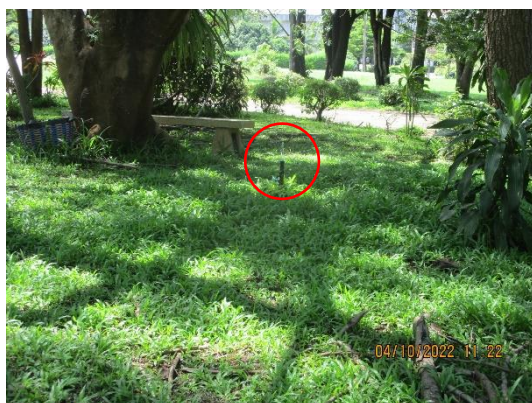
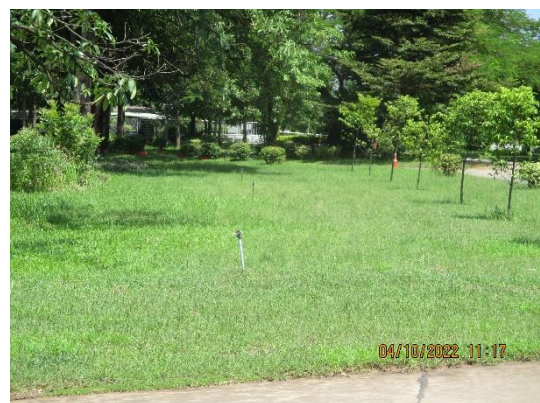
รูปที่ 26 การนำน้ำทิ้งไปใช้ประโยชน์

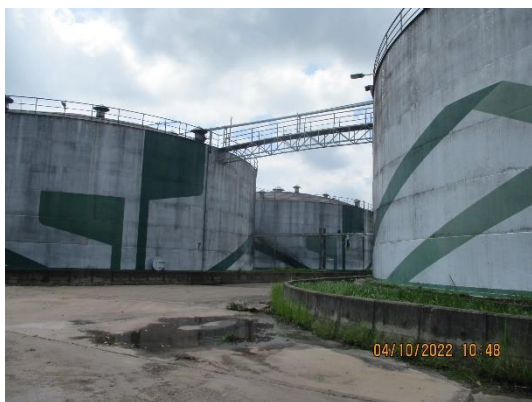
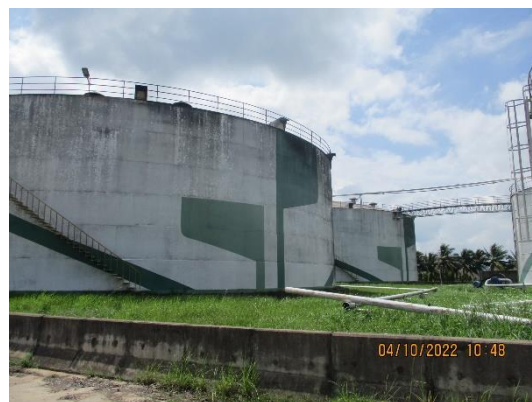
รูปที่ 32 ลานถังเก็บกากน้ำตาล และคันคอนกรีต

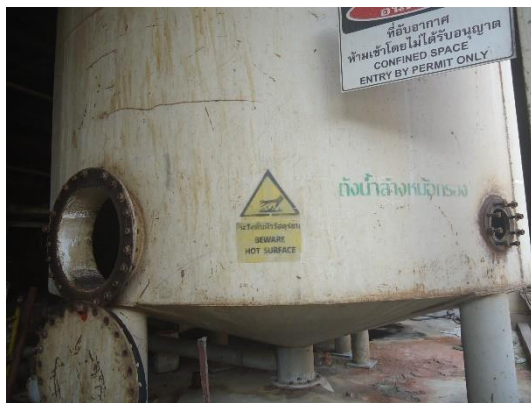
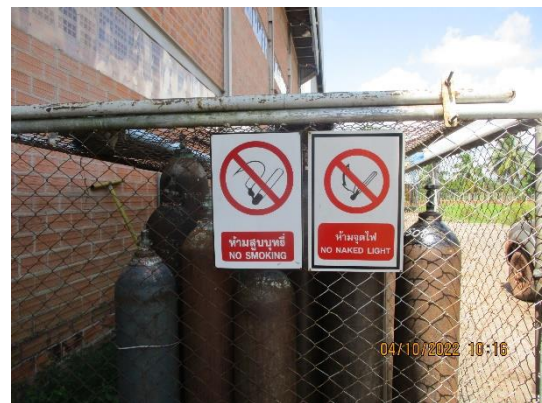
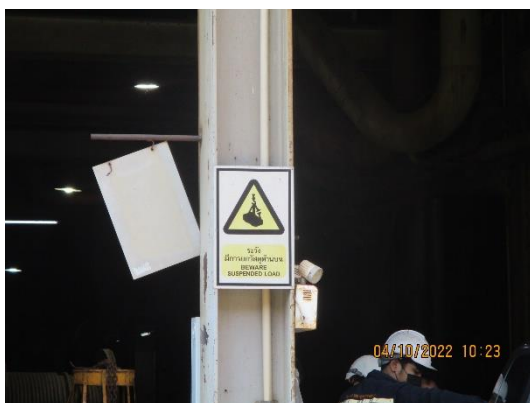
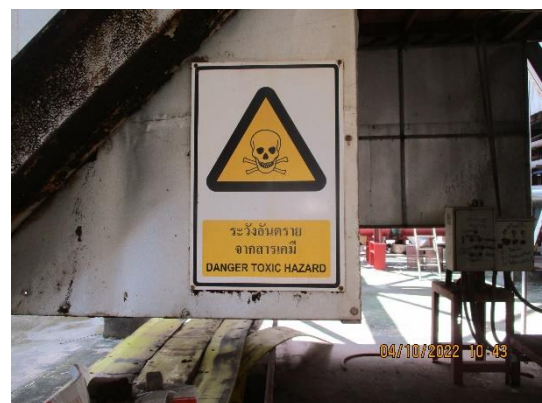
รูปที่ 42 ป้ายเตือนอันตรายบริเวณพื้นที่เสี่ยง

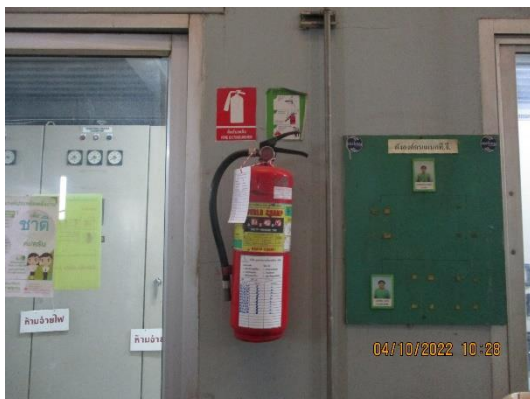
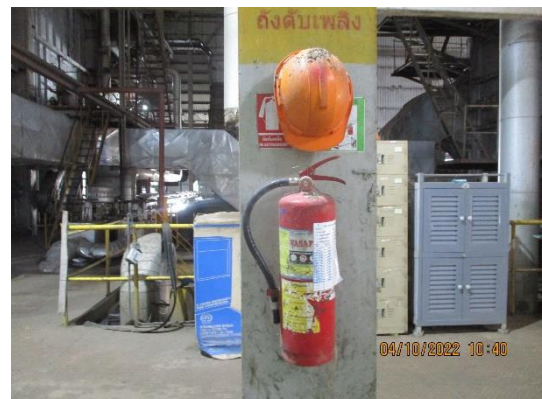
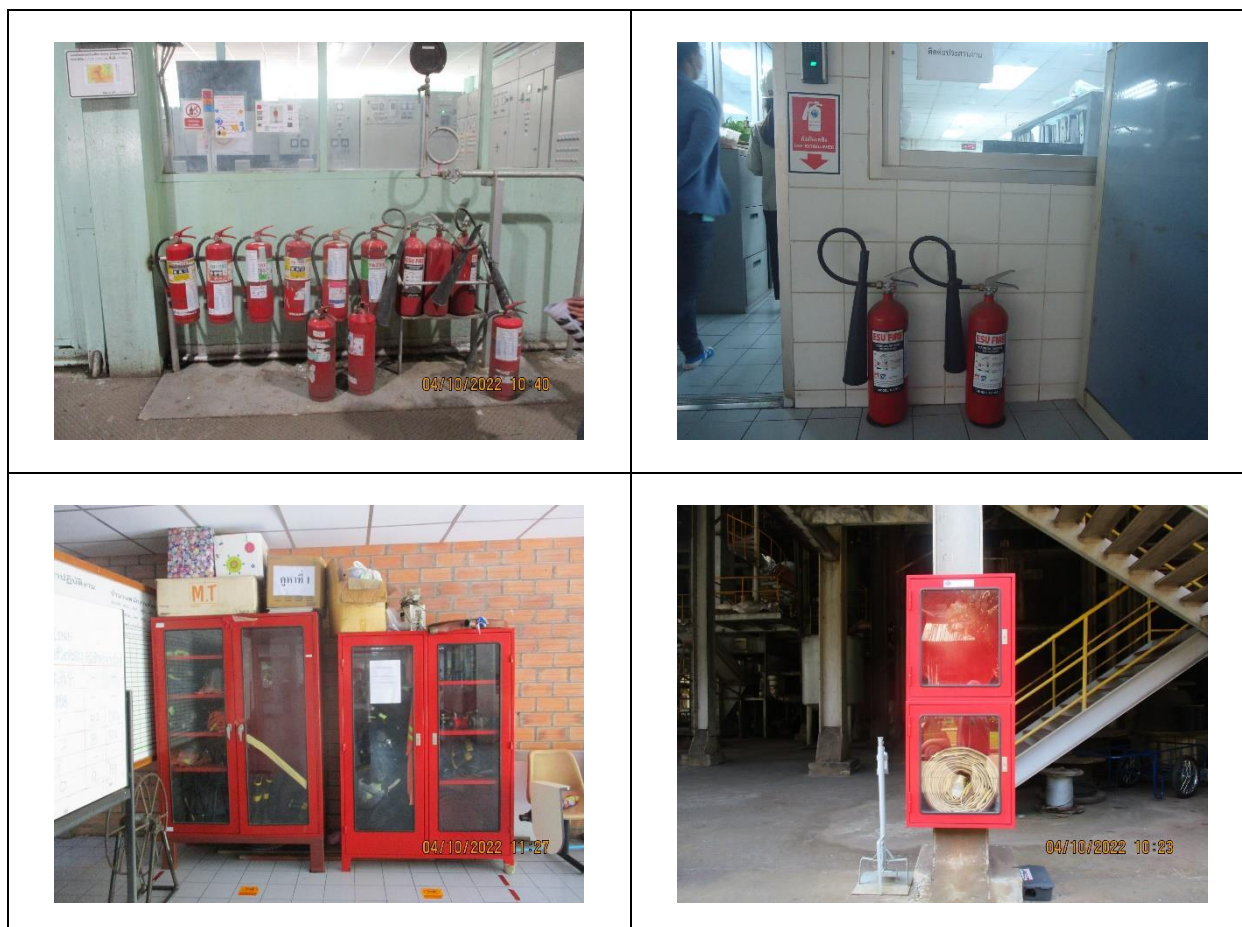
รูปที่ 49 อุปกรณ์ป้องกันและระงับอัคคีภัย

รูปที่ 49 (ต่อ) อุปกรณ์ป้องกันและระงับอัคคีภัย

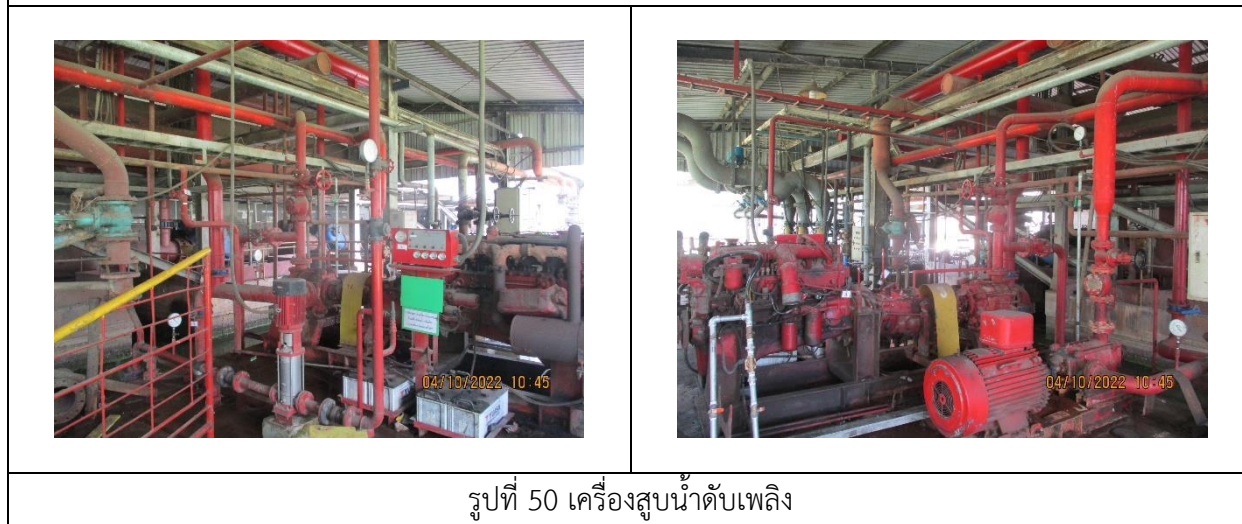
รูปที่ 50 เครื่องสูบน้ำดับเพลิง

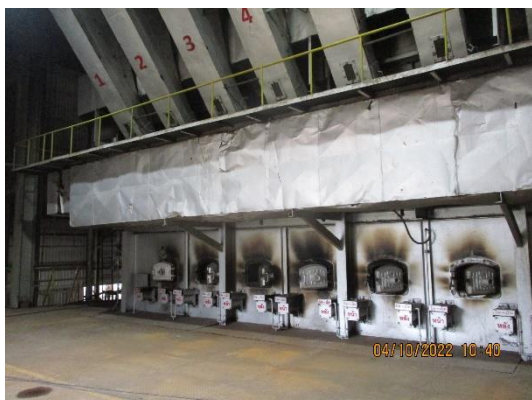
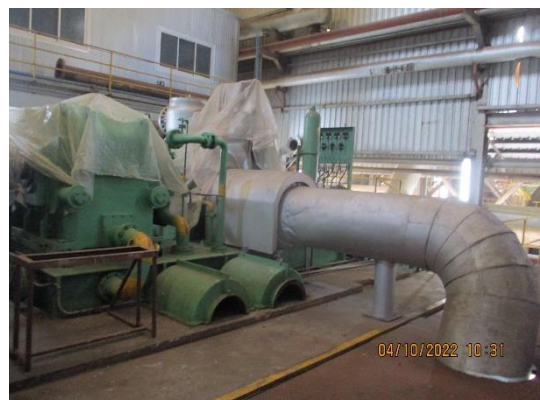
รูปที่ 54 หม้อไอน้ำ

รูปที่ 55 กังหันไอน้ำ

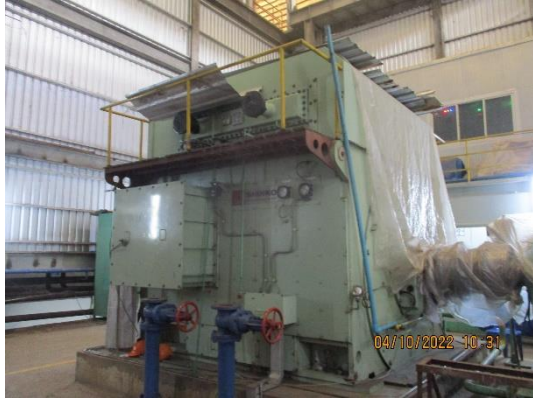
รูปที่ 56 เครื่องกำเนิดไฟฟ้า
