ผลการปฏิบัติตามมาตรการป้องกัน
และแก้ไขผลกระทบสิ่งแวดล้อม

ตารางที่ 2-1 สรุปผลการปฏิบัติตามมาตรการป้องกันและแก้ไขผลกระทบสิ่งแวดล้อมทั่วไป โครงการเหมืองแร่ดินอุตสาหกรรมชนิดดินซีเมนต์

ประทานบัตรที่ 33318/16002 (คำขอประทานบัตรที่ 26/2551) ของบริษัท ปูนซีเมนต์นครหลวง จำกัด (มหาชน) ระหว่างเดือนกรกฎาคม – ธันวาคม พ.ศ. 2565

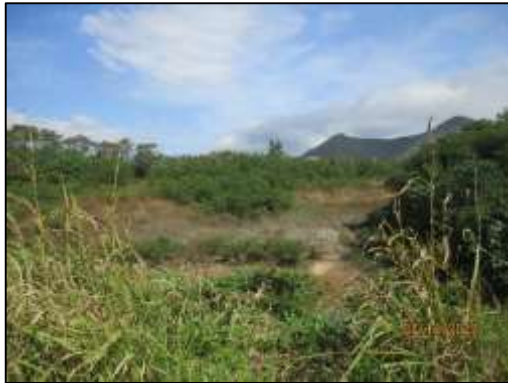
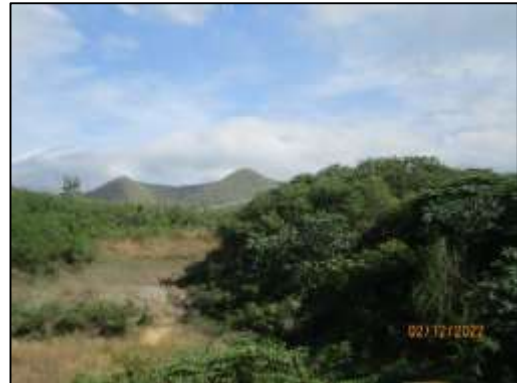
2. ให้ออกแบบพื้นที่หน้าเหมืองให้มีลักษณะขั้นบันได (Benching Method) กำหนดให้ความสูงของขั้นบันไดประมาณ 5 เมตร ความกว้างไม่น้อยกว่า 5 เมตร พร้อมทั้งควบคุมความลาดชันสุดท้าย (Overall Slope) ของหน้าเหมืองไม่เกินกว่า 45 องศา พร้อมทั้งตรวจสอบเสถียรภาพหน้าเหมืองให้อยู่ในสภาพที่ปลอดภัยอยู่เสมอ	2. ปฏิบัติตามมาตรการ โดยการทำเหมืองของโครงการมีการเปิดหน้าเหมืองแบบขั้นบันไดความสูงประมาณ 5 เมตร ความกว้างประมาณ 5 เมตร ความลาดเอียงของหน้าเหมืองไม่เกิน 45 องศา เพื่อให้สอดคล้องกับลักษณะทางธรณีวิทยา รูปที่ 2-1	ไม่พบปัญหาในการดำเนินการ

รูปที่ 2-1 ภาพการเปิดหน้าเหมืองแบบขั้นบันไดของโครงการ

1. ทรัพยากรสิ่งแวดล้อมทางกายภาพ 1.1 ลักษณะภูมิประเทศ 1. ให้เริ่มเปิดทำเหมืองตามแผนผังที่กำหนดไว้อย่างเคร่งครัด โดยเริ่มบริเวณหมายอักษร “ห” ก่อน แล้วจึงเดินหน้าเหมืองไปตามแผนการทำเหมืองในแต่ละช่วงจนกระทั่งสิ้นสุดการทำเหมือง	1. ปฏิบัติตามมาตรการอย่างเคร่งครัด โดยขณะนี้อยู่ระหว่างดำเนินการ และมีการเปิดหน้าเหมืองจำนวน 10 ไร่ โดยเริ่มบริเวณหมายอักษร “ห” และไม่มีเปิดหน้าเหมืองในพื้นที่ห้ามทำเหมือง รูปที่ 2-1 ถึง รูปที่ 2-3	ไม่พบปัญหาในการดำเนินการ

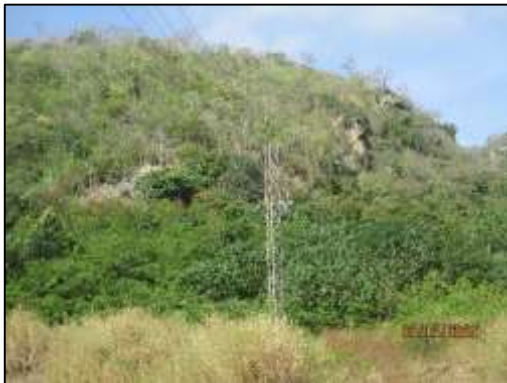
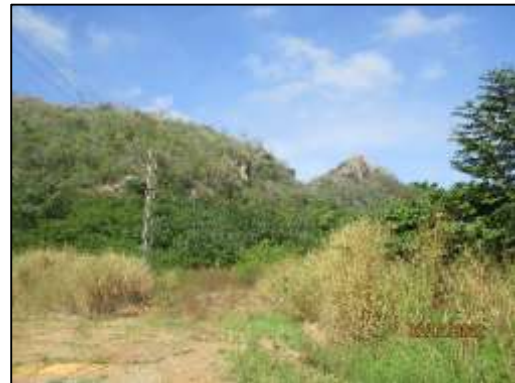
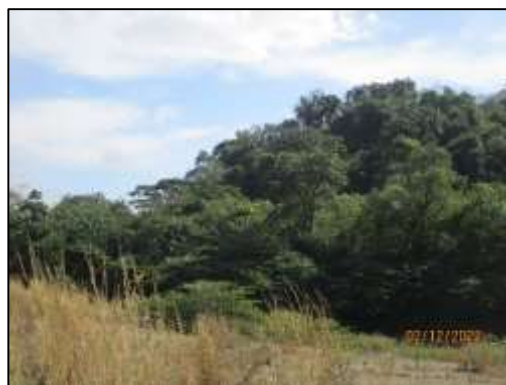
3. บริเวณพื้นที่ที่ไม่เกี่ยวข้องกับการทำเหมืองหรือกิจกรรมต่างๆ ให้ทางโครงการคงสภาพเดิมไว้ เพื่อช่วยเป็นแนวป้องกันผลกระทบ (Buffer Zone)	3. ปฏิบัติตามมาตรการ โดยทางโครงการจะไม่ทำเหมืองในบริเวณที่ไม่เกี่ยวข้องกับการทำเหมือง เพื่อช่วยเป็นแนวป้องกันผลกระทบ (Buffer Zone) รูปที่ 2-2 และรูปที่ 2-3	ไม่พบปัญหาในการดำเนินการ

รูปที่ 2-2 พื้นที่ที่ไม่เกี่ยวข้องกับการทำเหมือง และ Buffer Zone

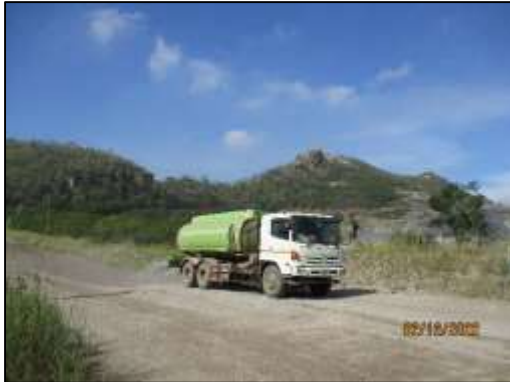
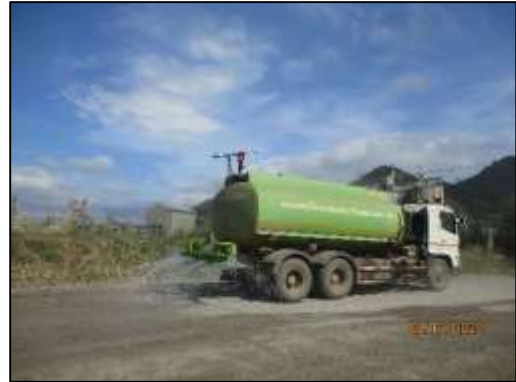
1.2 คุณภาพอากาศ 1) บริเวณพื้นที่ทำเหมือง 1. จัดรถบรรทุกน้ำทำการฉีดพรมน้ำบริเวณหน้าเหมืองในช่วงฤดูแล้งวันละประมาณ 3-4 ครั้ง ในช่วงฤดูฝนวันละประมาณ 1-2 ครั้ง หรือไม่ต้องมีการฉีดพรมหากมีฝนตกอย่างต่อเนื่อง	1. ปฏิบัติตามมาตรการ โดยทางโครงการได้จัดรถบรรทุกน้ำทำการฉีดพรมน้ำหน้าเหมืองในช่วงฤดูแล้งวันละ 3-4 ครั้ง และในช่วงฤดูฝนประมาณ 1-2 ครั้ง แต่หากเกิดฝนอย่างต่อเนื่องจะไม่มีการฉีดพรมน้ำ รูปที่ 2-4	ไม่พบปัญหาในการดำเนินการ

2) บริเวณเส้นทางลำเลียงแร่ 1. จัดรถบรรทุกน้ำทำการฉีดพรมน้ำบริเวณเส้นทางลำเลียงแร่โดยเฉพาะในช่วงที่ลำเลียงแร่จากพื้นที่โครงการไปยังโรงงานปูนซีเมนต์นครหลวง ประมาณวันละ 3-4 ครั้ง ในช่วงฤดูแล้ง และประมาณวันละ 1-2 ครั้ง ในช่วงฤดูฝน หรือไม่ต้องทำการฉีดพรมหากมีฝนตกอย่างต่อเนื่อง	1. ปฏิบัติตามมาตรการ โดยทางโครงการได้จัดรถบรรทุกน้ำ ทำการฉีดพรมน้ำบริเวณเส้นทางลำเลียงแร่ ในช่วงลำเลียงแร่จากพื้นที่โครงการไปยังโรงงานปูนซีเมนต์นครหลวง ประมาณวันละ 3-4 ครั้ง ในช่วงฤดูแล้ง และประมาณวันละ 1-2 ครั้ง ในช่วงฤดูฝน แต่หากเกิดฝนอย่างต่อเนื่องจะไม่มีการฉีดพรมน้ำ รูปที่ 2-4	ไม่พบปัญหาในการดำเนินการ

รูปที่ 2-4 รถขณะฉีดพรมน้ำในบริเวณโครงการ

4. ฉีดพรมน้ำบริเวณเส้นทางขนส่งแร่ในช่วงจากพื้นที่ โครงการไปยังโรงงานปูนซีเมนต์นครหลวงซึ่งอยู่ติดกันอย่างสม่ำเสมอ โดยให้ทำการฉีดพรมน้ำวันละ 3-4 ครั้งในช่วงฤดูแล้ง และวันละ 1-2 ครั้งในช่วงฤดูฝน (หากจำเป็น)	4. โครงการมีการฉีดพรมน้ำบริเวณเส้นทางขนส่งแร่ ในช่วงจากพื้นที่โครงการไปยังโรงงานปูนซีเมนต์นครหลวงซึ่งอยู่ติดกันอย่างสม่ำเสมอ โดยให้ทำการฉีดพรมน้ำวันละ 3-4 ครั้งในช่วงฤดูแล้ง และวันละ 1-2 ครั้ง ในช่วงฤดูฝน (หากจำเป็น) รูปที่ 2-4	ไม่พบปัญหาในการดำเนินการ

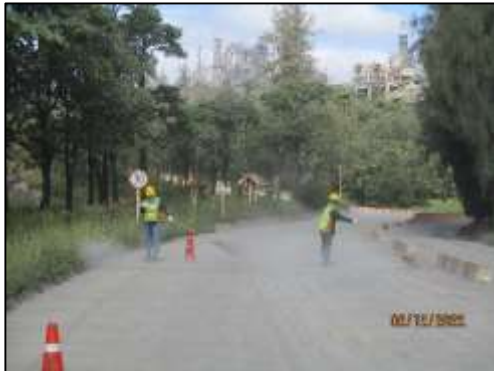
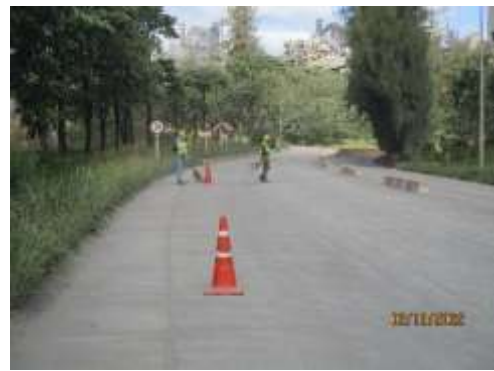
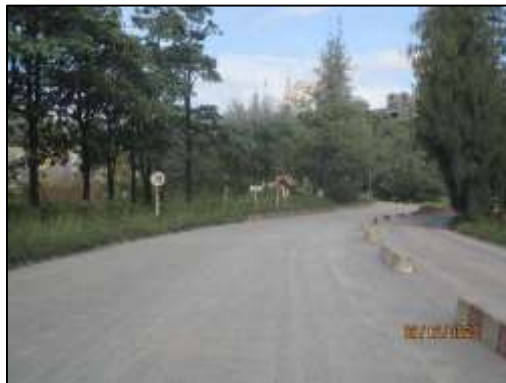
1.2 คุณภาพอากาศ (ต่อ) 2) บริเวณเส้นทางลำเลียงแร่ (ต่อ) 3. ดูแลรักษาสภาพเส้นทางลำเลียงแร่ภายในพื้นที่ส่วนบุคคลของโครงการ (บมจ.ปูนซีเมนต์นครหลวง) ให้อยู่ในสภาพที่ใช้งานดีอยู่เสมอ หากเกิดการชำรุดเสียหายทางโครงการต้องดำเนินการปรับปรุงซ่อมแซมโดยเร่งด่วน	3. ปฏิบัติตามมาตรการ โดยทางโครงการมีการจัดเจ้าหน้าที่คอยดูแลรักษาสภาพเส้นทางลำเลียงแร่ภายในพื้นที่ส่วนบุคคลของโครงการ (บมจ.ปูนซีเมนต์นครหลวง) ให้อยู่ในสภาพที่ใช้งานดีอยู่เสมอ และหากพบว่าเกิดการชำรุดเสียหายทางโครงการจะรีบดำเนินการปรับปรุงซ่อมแซมโดยเร่งด่วน รูปที่ 2-5	ไม่พบปัญหาในการดำเนินการ

รูปที่ 2-5 การดูแลเส้นทางลำเลียงแร่ และเส้นทางขนส่งแร่ของโครงการ

5. ดูแลรักษาสภาพเส้นทางลำเลียงแร่ภายในพื้นที่ส่วนบุคคล บมจ. ปูนซีเมนต์นครหลวง ซึ่งเป็นของโครงการให้สามารถใช้งานได้ดีอยู่เสมอ หากเกิดการชำรุดเสียหายทางโครงการต้องดำเนินการซ่อมแซมและปรับปรุงเส้นทางดังกล่าวทันที	5. ปฏิบัติตามมาตรการ โครงการได้จัดให้มีเจ้าหน้าที่คอยดูแลรักษาสภาพเส้นทางลำเลียงแร่ภายในพื้นที่ส่วนบุคคลของโครงการ (บมจ. ปูนซีเมนต์นครหลวง) ให้อยู่ในสภาพที่ใช้งานได้ดีอยู่เสมอ และหากพบว่าเกิดการชำรุดเสียหายทางโครงการจะรีบดำเนินการปรับปรุงซ่อมแซมโดยเร่งด่วน รูปที่ 2-5	ไม่พบปัญหาในการดำเนินการ

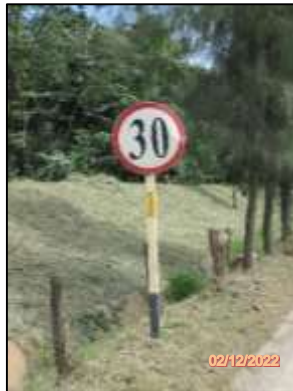
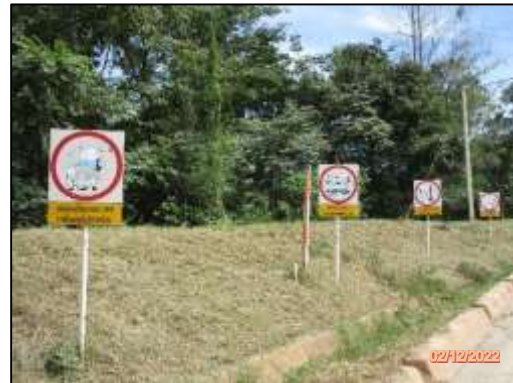
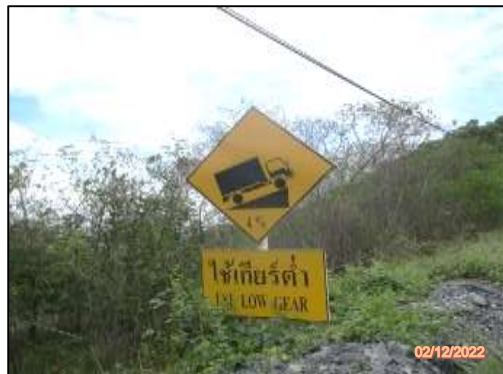
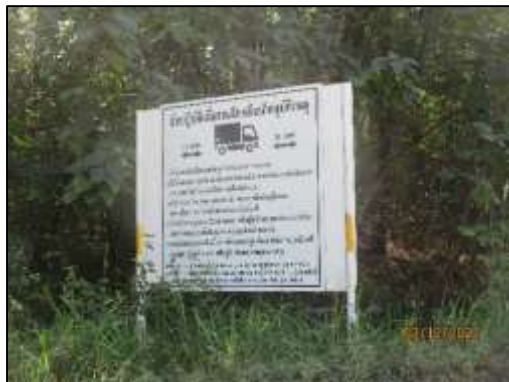
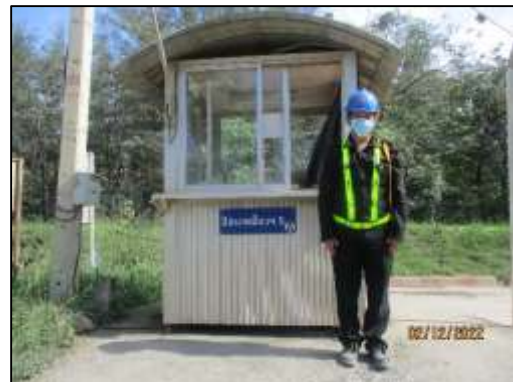
2. การลำเลียงแร่ ให้ควบคุมความเร็วของรถบรรทุกแร่ทั้งในสภาพบรรทุกและสภาพรถเปล่าใช้ความเร็วไม่เกิน 30 กิโลเมตร ต่อ ชั่วโมง ในช่วงที่ลำเลียงแร่จากพื้นที่โครงการไปยังโรงงานปูนซีเมนต์นครหลวง	2. ปฏิบัติตามมาตรการ โดยโครงการควบคุมความเร็วของรถบรรทุกแร่ทั้งในสภาพบรรทุกและสภาพรถเปล่าใช้ความเร็วไม่เกิน 30 กิโลเมตร ต่อ ชั่วโมง ในช่วงที่มีการลำเลียงแร่จากพื้นที่โครงการไปยังโรงงานปูนซีเมนต์นครหลวง รูปที่ 2-6	ไม่พบปัญหาในการดำเนินการ

2) บริเวณเส้นทางลำเลียงแร่ 1. ควบคุมความเร็วของรถบรรทุกแร่ที่วิ่งเข้า-ออกภายในพื้นที่โครงการ และระหว่างทางเข้าโรงงานปูนซีเมนต์นครหลวง ไม่เกิน 30 กิโลเมตรต่อชั่วโมง	1. ปฏิบัติตามมาตรการ โดยทางโครงการมีการติดตั้งป้ายจำกัดความเร็วบริเวณทางเข้าออกโครงการ และระหว่างทางเข้าโรงงานปูนซีเมนต์นครหลวง และควบคุมให้รถบรรทุกใช้ความเร็วไม่เกิน 30 กิโลเมตรต่อชั่วโมง รูปที่ 2-6	ไม่พบปัญหาในการดำเนินการ

รูปที่ 2-6 ป้ายควบคุมความเร็วไม่เกิน 30 กม./ชม. ป้ายจราจรบริเวณโครงการ
และเจ้าหน้าที่ดูแลทางเข้า-ออก โครงการ

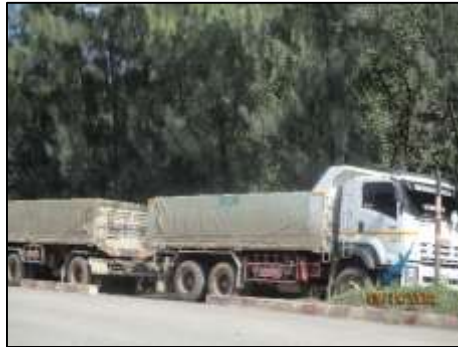
รูปที่ 2-7 รถบรรทุกที่มีผ้าใบปิดคลุมมิดชิด

4.3 การสาธารณสุข (ต่อ) 2. ปฏิบัติตามมาตรการป้องกันและแก้ไขผลกระทบด้านคุณภาพอากาศที่ได้นำเสนอไว้อย่างเคร่งครัด ทั้งนี้ เพื่อป้องกันผลกระทบต่อสุขภาพประชาชน และเป็นการลดข้อวิตกกังวลของประชาชนในด้านผลกระทบจากฝุ่นละออง และอุบัติเหตุจากการขนส่งแร่	2. โครงการได้ปฏิบัติตามมาตรการป้องกันและแก้ไขผลกระทบด้านคุณภาพอากาศที่ได้นำเสนอไว้อย่างเคร่งครัด เช่น การจัดให้มีผ้าใบปิดคลุมมิชชีดกะบะท้ายรถบรรทุก การจัดให้มีพื้นที่ล้างล้อรถบรรทุก เป็นต้น เพื่อป้องกันผลกระทบต่อสุขภาพประชาชน และเป็นการลดข้อวิตกกังวลของประชาชนในด้านผลกระทบจากฝุ่นละออง และอุบัติเหตุจากการขนส่งแร่ ทั้งนี้โครงการได้ดำเนินงานบริหารจัดการกองทุนสำหรับกิจกรรมเฝ้าระวังสุขภาพของประชาชน และได้ดำเนินการอย่างต่อเนื่อง ภาคนวค ข-11 ภาคนวค ค และรูปที่ 2-7 รูปที่ 2-8	ไม่พบปัญหาในการดำเนินการ

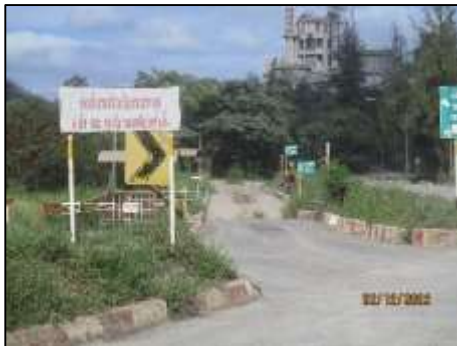
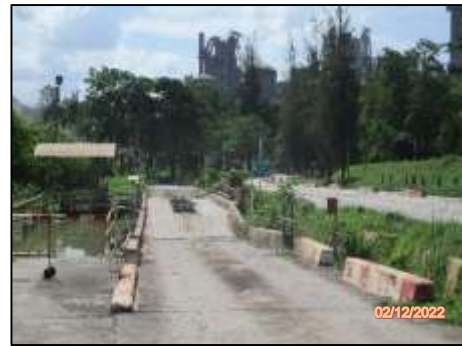
รูปที่ 2-8 พื้นที่ล้างล้อรถบรรทุก

4.4 อาชีวอนามัย และความปลอดภัย 1) ด้านฝุ่นละออง 1. ฉีดพรมน้ำเพื่อลดฝุ่นละอองบริเวณพื้นที่ทำเหมือง และเส้นทางลำเลียงแร่ เป็นต้น	1. ปฏิบัติตามมาตรการ โดยทางโครงการได้จัดให้มีรถบรรทุก ทำการฉีดพรมน้ำวันละ 3-4 ครั้ง ในบริเวณพื้นที่ทำเหมืองและเส้นทางลำเลียงแร่ และดูแลถนนเส้นทางลำเลียงแร่ เพื่อลดผลกระทบจากฝุ่นละอองรูปที่ 2-8 และรูปที่ 2-10	ไม่พบปัญหาในการดำเนินการ

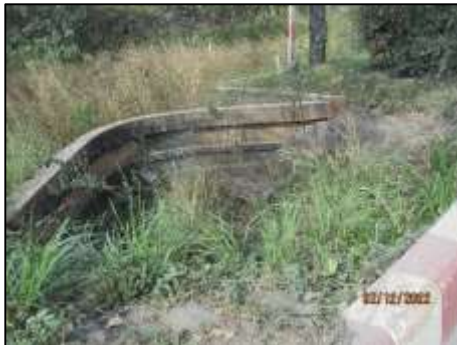
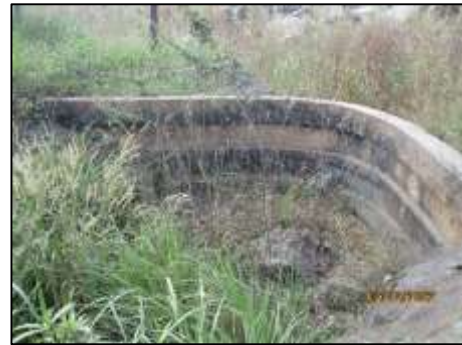
1.4 อุทกวิทยาและคุณภาพ 1. ออกแบบการทำเหมืองให้มีย่อรับน้ำ (Sump) เพื่อรองรับน้ำและกักเก็บน้ำจากบริเวณพื้นที่ทำเหมืองแล้วพักน้ำในบ่อให้ตกตะกอนเป็นน้ำใส ก่อนนำไปใช้ในการฉีดพรมเส้นทางขนส่งแร่และนำไปรดต้นไม้ที่ปลูกไว้ เป็นต้น	1. การทำเหมืองของโครงการเป็นการทำเหมืองโดยวิธีเหมืองทาบ จึงไม่มีการใช้น้ำในการทำเหมืองแต่อย่างใด มีเพียงการใช้รถบรรทุกน้ำฉีดพรมน้ำตามบริเวณต่างๆ เพื่อลดการฟุ้งกระจายของฝุ่นละออง โดยเฉพาะบริเวณเส้นทางขนส่งแร่ และบริเวณที่อาจจะทำให้เกิดฝุ่นได้ภายในพื้นที่โครงการ โดยใช้ น้ำจากบ่อรวบรวมน้ำ (Sump) ซึ่งจัดสร้างไว้บริเวณจุดต่ำสุดของพื้นที่ทำเหมืองในแต่ละช่วง รูปที่ 2-4 และรูปที่ 2-9	ไม่พบปัญหาในการดำเนินการ

2. หากพบว่าปริมาณตะกอนในบ่อรับน้ำ (Sump) มากกว่า 50 เปอร์เซ็นต์โดยปริมาตรของบ่อ จะต้องทำการขุดลอกตะกอนดินขึ้นมาทันที	2. ทางโครงการมีการตรวจสอบปริมาณตะกอนในบ่อรับน้ำ (Sump) ให้มีค่ามากกว่า 50 เปอร์เซ็นต์ของปริมาตรบ่อและเมื่อพบว่ามีตะกอนดินเกิดขึ้นจะดำเนินการขุดตะกอนดินทันที รูปที่ 2-9	ไม่พบปัญหาในการดำเนินการ

รูปที่ 2-9 บ่อรับน้ำ (Sump)

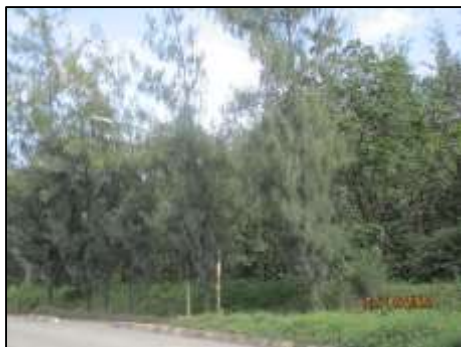
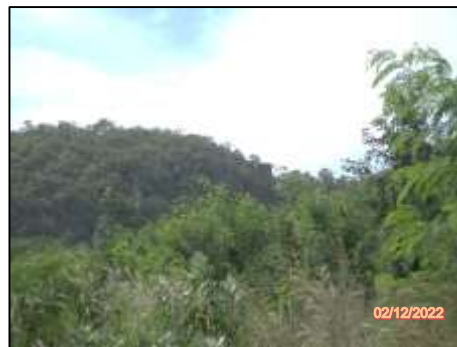
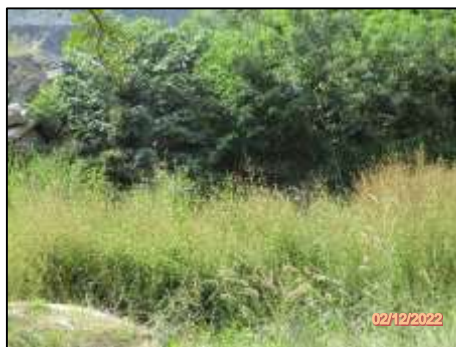
4. ดูแลรักษาดันไม้ที่ปลูกไว้บนแนวคันทำนบ และพื้นที่ไม่เกี่ยวข้องกับการทำเหมืองให้เจริญเติบโตอย่างสม่ำเสมอ และหากต้นไม้ตายให้ทำการปลูกทดแทนทันที	4. ปฏิบัติตามมาตรการ โดยทางโครงการมีการดูแลรักษาดันไม้ที่ปลูกไว้บนแนวคันทำนบ และพื้นที่ไม่เกี่ยวข้องกับการทำเหมืองให้เจริญเติบโตอย่างสม่ำเสมอ และเมื่อต้นไม้ตายโครงการได้ทำการปลูกทดแทนทันที รูปที่ 2-10 และรูปที่ 2-11	ไม่พบปัญหาในการดำเนินการ

รูปที่ 2-10 ไม้ยืนต้นบริเวณโครงการ และการปลูกไม้ยืนต้นเพิ่มเติม

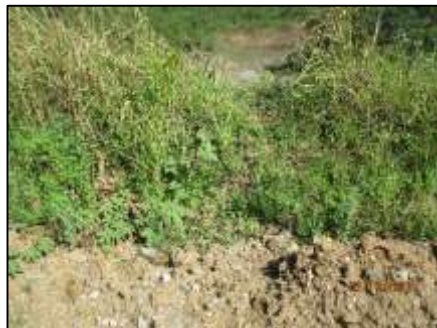
รูปที่ 2-11 คันทำนบดินรอบพื้นที่ทำเหมืองและการปลูกพืชคลุมดิน

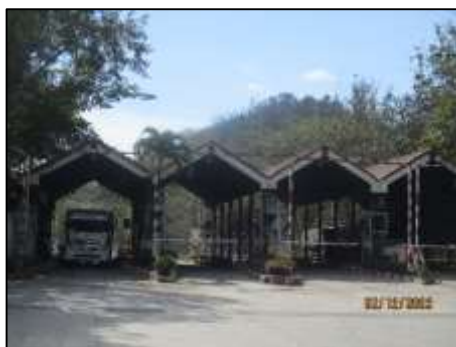
รูปที่ 2-12 ด้านซังน้ำหนักรถบรรทุกเข้า-ออกโครงการ

3.2 การคมนาคม 1. ควบคุมความเร็วของรถบรรทุกที่ใช้ลำเลียงแร่ภายในพื้นที่โครงการ และระหว่างเส้นทางลำเลียงแร่จากพื้นที่โครงการไปยังโรงงานปูนซีเมนต์นครหลวงใช้ความเร็วไม่เกิน 30 กิโลเมตรต่อชั่วโมง เพื่อป้องกันการเกิดอุบัติเหตุที่อาจเกิดขึ้น 2. รถบรรทุกแร่ทุกคันต้องบรรทุกน้ำหนักไม่เกินพิกัดตามที่ราชการกำหนด พร้อมทั้งขับรถด้วยความระมัดระวังเป็นพิเศษ เพื่อป้องกันการเกิดอุบัติเหตุ	1. ปฏิบัติตามมาตรการ โครงการได้ควบคุมความเร็วของรถบรรทุกในพื้นที่โครงการ และตลอดเส้นทางของโครงการให้ใช้ความเร็วไม่เกิน 30 กิโลเมตรต่อชั่วโมง โดยได้ติดป้ายจำกัดความเร็ว ป้ายจราจรในบริเวณพื้นที่โครงการ และมีระบบ GPS ในการติดตามรถบรรทุกแร่ของโครงการ รูปที่ 2-6 และภาคผนวก ข-9 2. ปฏิบัติตามมาตรการ โดยทางโครงการกำหนดให้รถบรรทุกแร่ทุกคันต้องบรรทุกน้ำหนักไม่เกินพิกัดตามที่ราชการกำหนด โดยมีจุดชั่งน้ำหนักบริเวณทางเข้า-ออก ของโครงการ เพื่อตรวจสอบน้ำหนักของรถบรรทุกให้เป็นไปตามที่กฎหมายกำหนด รูปที่ 2-12	ไม่พบปัญหาในการดำเนินการ ไม่พบปัญหาในการดำเนินการ

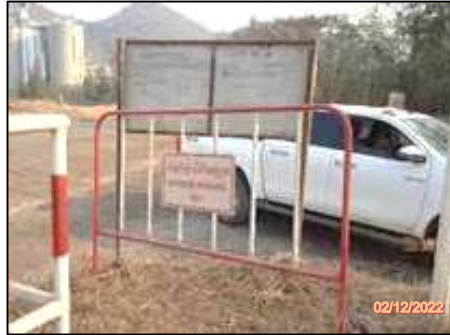
5. ห้ามมิให้บุคคลภายนอกที่มีหน้าที่เกี่ยวข้องเข้ามาในรัศมีการทำงาน ของเครื่องจักรกลต่าง ๆ	5. ปฏิบัติตามมาตรการ โดยทางโครงการมีการติดป้ายห้ามบุคคลภายนอกเข้าในพื้นที่การทำเหมืองรูปที่ 2-17	ไม่พบปัญหาในการดำเนินการ

รูปที่ 2-17 ป้ายห้ามบุคคลภายนอกเข้าพื้นที่การทำเหมือง

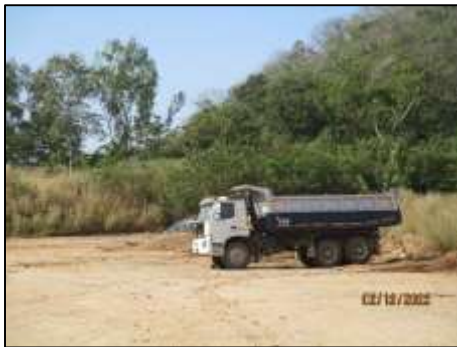
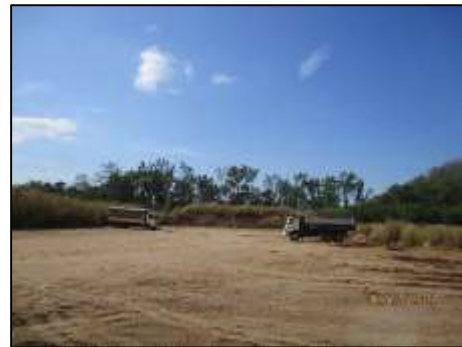
4. หลังเลิกงานให้เก็บอุปกรณ์ต่าง ๆ แยกไว้เป็นชุด ๆ ห้ามปะปนกัน เพื่อความสะดวกต่อการทำงานในครั้งต่อไป	4. ปฏิบัติตามมาตรการ โดยกำหนดให้พนักงานทุกคนเมื่อทำงานเสร็จเรียบร้อยแล้วในแต่ละวัน หลังเลิกงานได้เก็บอุปกรณ์ต่าง ๆ แยกไว้เป็นชุด ๆ ห้ามปะปนกัน เพื่อความสะดวกในการทำงานในครั้งต่อไปรูปที่ 2-18	ไม่พบปัญหาในการดำเนินการ

รูปที่ 2-18 การจัดเก็บรักษาอุปกรณ์ รถ เครื่องจักร หลังเลิกใช้งาน
