## บทที่ 2

### การปฏิบัติตามมาตรการป้องกันแก้ไขผลกระทบสิ่งแวดล้อม

**ตารางที่ 2.1-1 ผลการปฏิบัติตามมาตรการป้องกันและลดผลกระทบสิ่งแวดล้อม (ระยะดำเนินการ) โครงการโรงเหล็กรีดร้อนของ บริษัท จี เจ สตีล จำกัด (มหาชน)**

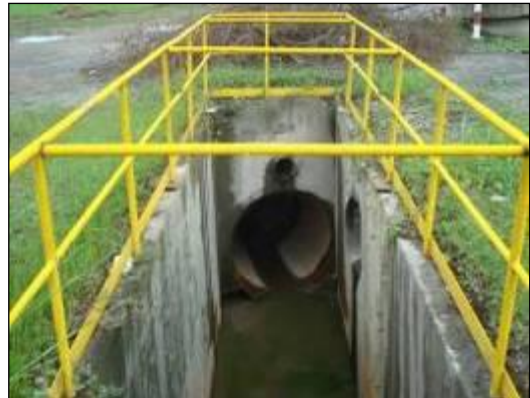
ภาพที่ 12 รางระบายน้ำฝนรอบพื้นที่โครงการ

<b>3. การระบายน้ำและการป้องกันน้ำท่วม</b>			
<p>- จัดสร้างรางระบายน้ำฝนรอบพื้นที่โครงการขนานกับแนวรั้วไปสู่บ่อเก็บกักน้ำฝน 2 บ่อ ที่มีขนาดความจุ 92,000 ลบ.ม. และด้านหลังโรงงาน ขนาดความจุ 85,000 ลบ.ม.</p>	<p>- ภายในพื้นที่โครงการ</p>	<p>- จัดให้มีรางระบายน้ำฝน รอบพื้นที่โครงการ โดยระบายน้ำไปสู่บ่อเก็บกักน้ำฝน ของโครงการจำนวน 2 บ่อ อยู่บริเวณหน้าโรงงาน ขนาดความจุ 92,000 ลบ.ม. และด้านหลังโรงงาน ขนาดความจุ 85,000 ลบ.ม. (แสดงดังภาพที่ 12 หน้าที่ 33)</p>	ไม่พบปัญหา

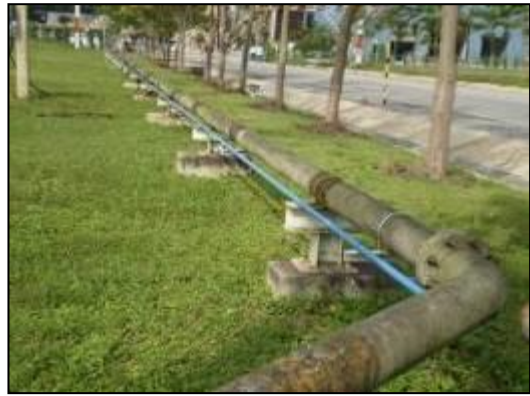
ภาพที่ 13 แนวท่อก๊าซธรรมชาติสำหรับเตาผิงเหล็ก (RHF)

- เลือกใช้ก๊าซธรรมชาติสำหรับเตาผิงเหล็ก (RHF)	- เตาผิงเหล็ก (RHF)	- โครงการปฏิบัติตามมาตรการที่กำหนด โดยลำเลียงก๊าซธรรมชาติสำหรับเป็นเชื้อเพลิงของเตาผิงเหล็ก (RHF) มาทางท่อขนส่งก๊าซ (แสดงดังภาพที่ 13 หน้า 33)	ไม่พบปัญหา
