บริษัท ไทยโพลิเอททีลีน จำกัด ตั้งอยู่ที่นิคมอุตสาหกรรมมาบตาพุด อำเภอเมืองระยองจังหวัดระยอง ได้เปิดดำเนินการกิจการโรงงานผลิตเม็ดพลาสติกโพลิเอททีลีน ชนิดความหนาแน่นต่ำ (LDPE Plant) ในปี พ.ศ.2537 ที่มีกำลังการผลิต 70,000 ตันต่อปี ซึ่งได้รับความเห็นชอบจากสำนักงานนโยบาย และแผนทรัพยากรธรรมชาติและสิ่งแวดล้อม (สผ.) ตามหนังสือ ที่ วว 0804/5057 ลงวันที่ 21 มิถุนายน พ.ศ.2537 ต่อมาโรงงานได้มีการขยายกำลังการผลิตและขอเปลี่ยนแปลงรายละเอียดโครงการ เป็นลำดับมา โดยลำดับการนำเสนอรายงานฯ และได้รับความเห็นชอบจากสำนักงานนโยบายและแผนทรัพยากรธรรมชาติและสิ่งแวดล้อม (สผ.) มีดังนี้

ตารางที่ 1-1 ชนิด ปริมาณ สถานะ กลิ่น แหล่งที่มา และวิธีการขนส่ง ของวัตถุดิบและตัวเร่งปฏิกิริยา
โครงการโรงงานผลิตเม็ดพลาสติกโพลิเอททีลีน ชนิดความหนาแน่นต่ำ (ส่วนขยาย ครั้งที่ 2) บริษัท ไทยโพลิเอททีลีน จำกัด

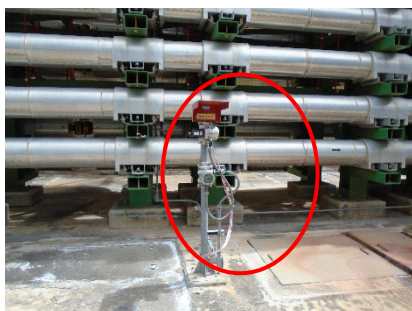
9. อาชีวอนามัยและ ความปลอดภัยใน การทำงาน (ต่อ)	- จัดให้มี Gas Detector และระบบ Fire Alarm ทั่วบริเวณ โรงงาน ตามความเหมาะสมอย่างเพียงพอ เช่น บริเวณ Storage พร้อมมีการตรวจสอบการทำงาน	- บริษัทฯ มีการติดตั้งระบบ Gas Detector ครอบคลุมทุกพื้นที่ใน Hazardous Area ในจุดที่มี Hydrocarbon และบริเวณจุดเก็บ สารเคมี จะส่งสัญญาณเตือนภัยมาที่ Central Control Room เมื่อตรวจพบก๊าซ ทั้งนี้ มีการตรวจสอบตามแผน Preventive Maintenance Programme ทุก 1 ปี - บริษัทฯ มีการติดตั้งระบบ Fire Alarm อย่างเหมาะสม และมี การตรวจสอบทุก 1 เดือน	- ไม่มีปัญหาและ อุปสรรคในการ ทำงาน	- ภาคผนวก ข-10 การตรวจ สอบระบบ Gas Detector - ภาคผนวก ข-30 การตรวจสอบ สภาพการทำงานของอุปกรณ์ และระบบโต้ตอบ ภาวะฉุกเฉิน - ภาพที่ 2-5 Gas Detector - ภาพที่ 2-36 Fire Alarm และ แผนควบคุมระบบ Fire Alarm

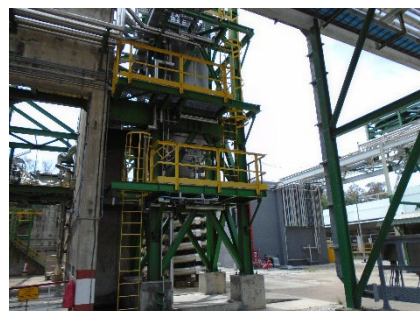
- ติดตั้ง Emergency Venting System (EVS) เพิ่ม 1 ระบบ ภายหลังยกเลิก Drench Water System โดยปัจจุบันติดตั้ง EVS แล้ว 1 ระบบ เพื่อดักเก็บโพลิเมอร์ที่ถูกระบายออกจาก ถังปฏิกรณ์ Autoclave หรือ Tubular Reactor ในกรณีเกิด เหตุฉุกเฉินทำให้ Rupture Disc แตก	- โครงการได้ติดตั้ง Emergency Venting System (EVS) และทำ การติดตั้งเพิ่มอีก 1 ระบบ ในเดือนพฤศจิกายน พ.ศ. 2559 เพื่อใช้ กักเก็บโพลิเมอร์ที่ถูกระบายออกจากถังปฏิกรณ์ และเริ่มใช้งาน ตั้งแต่เดือนมีนาคม พ.ศ. 2560	- ไม่มีปัญหาและ อุปสรรคในการ ทำงาน	- ภาพที่ 2-6 Emergency Venting Systems (EVS)

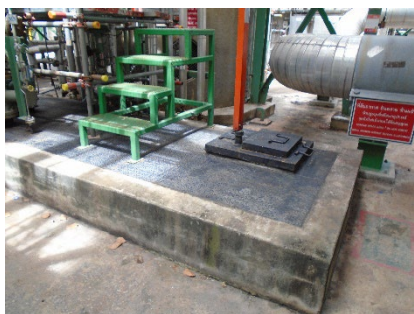
ภาพที่ 2-7 บ่อพัก Fouled Paraffin

- พาราฟิน (Fouled Paraffin) มีลักษณะเป็นของเหลว สามารถนำไปใช้เป็นส่วนเติมแต่ง เชื้อเพลิงได้ โดยพาราฟินได้จากบริเวณหน่วยอัดก๊าซ (Compressor) และหน่วย การเกิดโพลิเมอร์โรเซชัน (Polymerization) มีปริมาณประมาณ 1,000 ตันต่อปี จะ รวบรวมใส่บ่อพักขนาด 9.6 ลูกบาศก์เมตร และถังบรรจุน้ำมัน 16 ลูกบาศก์เมตร ที่มีคั่นกันล้อมรอบ เพื่อรอการจำหน่ายให้แก่บริษัทที่รับซื้อทางรถบรรทุก

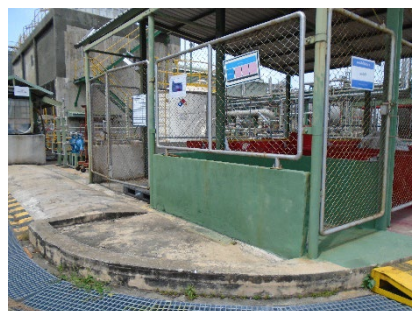
ภาพที่ 2-10 บริเวณที่รวบรวม Low Polymer ที่มีคั่นคอนกรีตล้อมรอบ

- โพลิเมอร์ที่มีมวลโมเลกุลต่ำ (Low Polymer) มีลักษณะเป็นของแข็ง สามารถนำไป ใช้เป็นส่วนผสม ในการผลิตเทียน และ Wax โพลิเมอร์ที่มีมวลโมเลกุลต่ำนี้ได้จาก หน่วย Polymerization มีปริมาณประมาณ 22 ตันต่อปี จะรวบรวมใส่ถังขนาด 200 ลิตรที่มีฝาปิด และอยู่ภายในคั่นกันคอนกรีต เพื่อรอการจำหน่ายให้แก่บริษัทที่รับซื้อทางรถบรรทุก

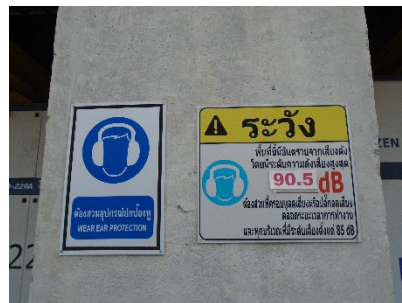
ภาพที่ 2-28 ป้ายเตือนการสวมใส่อุปกรณ์คุ้มครองความปลอดภัย
ส่วนบุคคล บริเวณเสียงดังเกิน 85 เดซิเบล (เอ)

9. อาชีวอนามัยและ ความปลอดภัยใน การทำงาน (ต่อ)	- จัดตารางในการทำงานบริเวณที่มีเสียงดังเกิน 85 เดซิเบลเอ ให้มีช่วงการพัก (Interruption) เหมาะสมตามมาตรฐาน ของ OSHA (Occupational Safety and Health Administration Act, 1970)	- ในการปฏิบัติงานบริเวณที่มีเสียงดังเกิน 85 เดซิเบลเอ จะเป็นเพียง การตรวจสอบและจดบันทึก Condition ของเครื่องจักร ซึ่งใช้เวลา ในการตรวจเครื่องจักรครั้งละประมาณ 10 นาที ซึ่งในการ ปฏิบัติงานต้องสวมอุปกรณ์ป้องกัน ได้แก่ Ear Plugs หรือ Ear Muffs ทุกครั้ง	- ไม่มีปัญหาและ อุปสรรคในการ ทำงาน	- ภาคผนวก ข-42 เอกสาร ตารางการทำงานเป็นกะ ประจำปี พ.ศ.2563 - ภาพที่ 2-28 ป้ายเตือนการ สวมใส่อุปกรณ์คุ้มครองความ ปลอดภัยส่วนบุคคล บริเวณ เสียงดังเกิน 85 เดซิเบลเอ

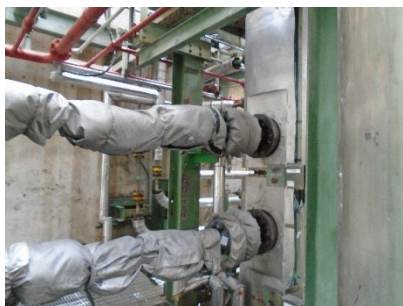
• ติดตั้ง Rupture Disc (PSF 001-004) จำนวน 4 ตัว ที่ บริเวณถังปฏิกริยา เพื่อช่วยระบายก๊าซ และความดันใน กรณีที่เกิด Over Pressure โดยกำหนด Bursting	- บริเวณถังปฏิกรณ์ของบริษัทฯ มีการติดตั้งระบบระบายก๊าซ Rupture Disc (PSF 001-004) ไว้ 4 ตัว เพื่อช่วยระบายก๊าซและ	- ไม่มีปัญหาและ อุปสรรคในการ ทำงาน	- ภาพที่ 2-33 Rupture Disc PSF บริเวณ Vent Stack

8. การเกิดอันตราย ร้ายแรง (ต่อ)	Pressure ไว้ที่ 1,650 บาร์ ซึ่งในกรณีที่ความดันสูงเกินกว่าที่กำหนด Rupture Disc จะแตกออกและระบายก๊าซออกทางระบบ Emergency Venting Separator (EVS)	ความดันในกรณีที่เกิด Over Pressure โดยกำหนด Bursting Pressure ไว้ที่ 1,650 บาร์		
	<p>- สำหรับ Tubular Reactor</p> <ul style="list-style-type: none"> ออกแบบ Tubular Reactor ให้เป็นท่อ 2 ชั้น โดยด้านในท่อชั้นที่ 1 เป็นส่วนของการเกิด ปฏิกิริยา ส่วนท่อนอกจะมีน้ำไหลผ่าน ซึ่งจะมีการติดตั้งเครื่องตรวจวัดก๊าซเอทิลีน ในน้ำแบบ Online เพื่อตรวจสอบการรั่วหรือแตกของท่อ โดยกำหนดค่าเตือนไว้ที่ 50,000 ppm เมื่อถึงค่าเตือน โครงการฯ จะดำเนินการหยุดกระบวนการผลิตเพื่อตรวจสอบหา ตำแหน่งที่เกิดการรั่วหรือแตกของท่อ พร้อมทั้งวิเคราะห์หาสาเหตุในส่วนที่เกิดความเสียหายเพื่อทำการป้องกันและแก้ไข และตรวจวัดปริมาณก๊าซเอทิลีนภายในน้ำก่อนเริ่มกระบวนการผลิต 	<p>- โครงการได้ทำการออกแบบ Tubular Reactor ให้เป็นท่อ 2 ชั้น โดยด้านในท่อชั้นที่ 1 เป็นส่วนของการเกิดปฏิกิริยา ส่วนท่อนอกจะมีน้ำไหลผ่านซึ่งจะมีการติดตั้งเครื่องตรวจวัดก๊าซเอทิลีนในน้ำแบบ Online เพื่อตรวจสอบการรั่วหรือแตกของท่อ</p>	<p>- ไม่มีปัญหาและอุปสรรคในการทำงาน</p>	<p>- ภาคผนวก ข-27 เอกสารการออกแบบ Tubular Reactor</p>
