รายงานผลการปฏิบัติตามมาตรการป้องกันและแก้ไขผลกระทบสิ่งแวดล้อม  
และการติดตามตรวจสอบคุณภาพสิ่งแวดล้อม  
เดือน ตุลาคม 2565

โครงการทำเหมืองแร่หินอุตสาหกรรมชนิดหินปูน  
เพื่ออุตสาหกรรมก่อสร้าง

ประทานบัตรเลขที่ 30736/16293

ห้างหุ้นส่วนจำกัด วิ.วาย.เค.คอนสตรัคชั่น

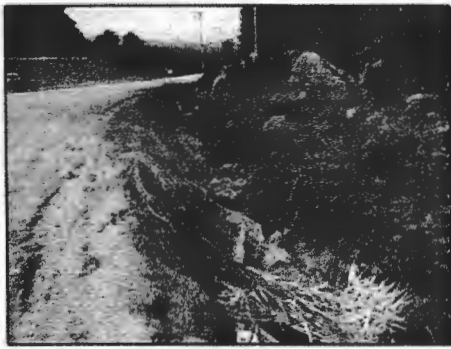
แนวคันทำนบและดูระบายน้ำบริเวณโรงโม่หิน

รูปที่ 5 แสดงคันทำนบ ร่องระบายน้ำและบ่อดักตะกอน

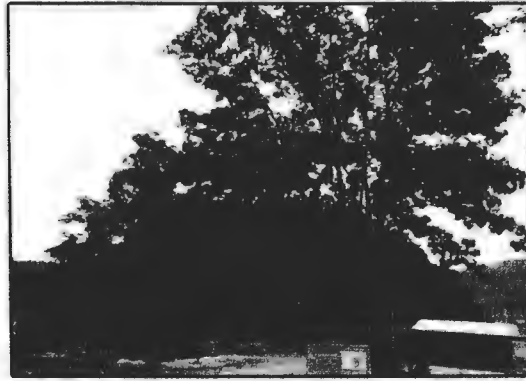
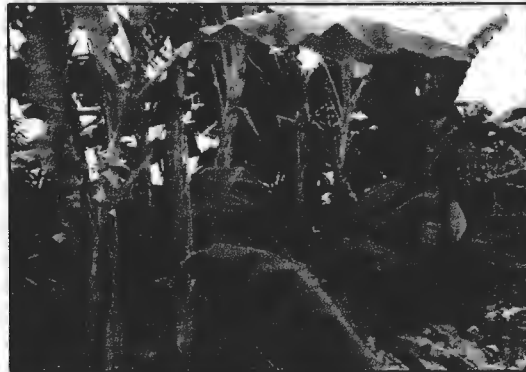
**รูปที่ 7 การปลูกต้นไม้โตเร็วบริเวณโคชรอบโรงไหมหินและอาคารสำนักงาน**
