ผลการตรวจสอบการปฏิบัติตามมาตรการป้องกัน
และแก้ไขผลกระทบสิ่งแวดล้อม

ตารางที่ 2.2-1 ผลการตรวจสอบการปฏิบัติตามมาตรการป้องกันและแก้ไขผลกระทบสิ่งแวดล้อม
(ภายหลังการเปลี่ยนแปลงรายละเอียดโครงการในรายงานการวิเคราะห์ผลกระทบสิ่งแวดล้อม โครงการขยายและปรับปรุงโรงงานผลิตเหล็กแผ่นรีดร้อน (ครั้งที่ 1))
บริษัท สหวิริยาสีลอินดัสตรี จำกัด (มหาชน)

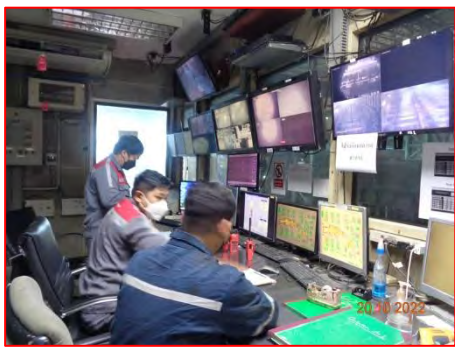
ภาพที่ 2-1 การควบคุมการทำงานของเตาเผาเหล็กโดยใช้ระบบคอมพิวเตอร์

2) ควบคุมสัดส่วนของอากาศและเชื้อเพลิงที่เผาไหม้ที่สมบูรณ์ ซึ่งจะลดผลกระทบของฝุ่นละออง ก๊าซคาร์บอนมอนอกไซด์	- ทางโครงการใช้ระบบคอมพิวเตอร์ในการควบคุมการทำงานของเตาเผาเหล็ก และสามารถควบคุมสัดส่วนของอากาศและเชื้อเพลิงที่เผาไหม้ได้สมบูรณ์ (ภาพที่ 2-1)	พื้นที่โครงการ	-

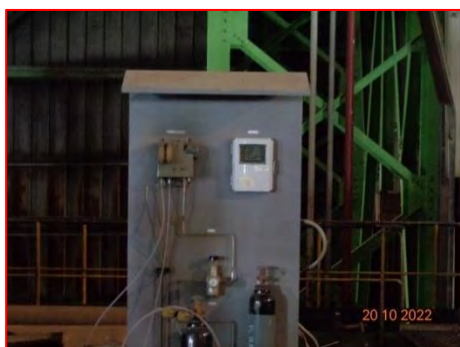
ภาพที่ 2-2 ติดตั้ง Oxygen Analyzer

5) ให้มีระบบควบคุมอัตโนมัติ สำหรับการป้อนออกซิเจน และเชื้อเพลิง เพื่อให้มี ออกซิเจนเพียงพอต่อการเผาไหม้อย่างสมบูรณ์ โดยประกอบด้วย <ul style="list-style-type: none"> • ระบบตรวจวัดปริมาณออกซิเจนในเตาเผา • ระบบป้อนเชื้อเพลิง และออกซิเจนโดยอัตโนมัติ • ระบบติดตามตรวจสอบบันทึกข้อมูลการทำงานของเตาเผา 	- ทางโครงการได้ทำการติดตั้ง Oxygen Analyzer เพื่อตรวจวัดปริมาณ Oxygen ในเตาเผาและตรวจสอบประสิทธิภาพจากการเผาไหม้ และใช้ระบบ คอมพิวเตอร์ในการควบคุมการทำงานและตรวจสอบการเผาไหม้ในเตาเผา พร้อมทั้งมีการบันทึกข้อมูลการทำงานของเตาเผา (เอกสารแนบที่ 5 ใน ภาคผนวกที่ 1 และภาพที่ 2-2)	พื้นที่โครงการ	-

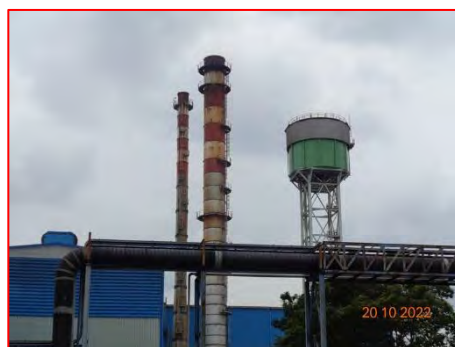
ภาพที่ 2-3 ปล่องระบายอากาศเสีย
ของเตาเผาเหล็ก

มาตรการป้องกันและแก้ไขผลกระทบสิ่งแวดล้อม	รายละเอียดการปฏิบัติ	สถานที่ดำเนินการ	ปัญหา อุปสรรค การแก้ไข
2. คุณภาพอากาศ (ต่อ)			
6) ปล่องระบายอากาศเสียของเตาเผาเหล็กให้มีความสูงไม่น้อยกว่า 80 เมตร	- ทางโครงการดำเนินการสร้างปล่องที่มีความสูง 80 เมตร โดยมีเส้นผ่านศูนย์กลาง 4.4 เมตร (เตาเผา 1, 2) และ 2.8 เมตร (เตาเผา 3) (ภาพที่ 2-3)	พื้นที่โครงการ	-

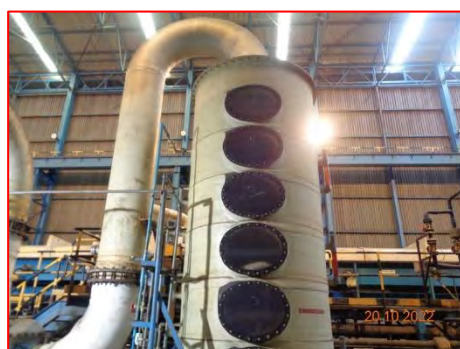
ภาพที่ 2-4 Scrubber ที่หน่วย Pickling Oil Plant

7) ใน Pickling Oil Plant ที่หน่วยผลิตกรดเกลือกลับมาใช้ใหม่ (ARP) ต้องมี Scrubber ดักจับไอกรดที่ระเหยออกมา Scrubber ใช้สารละลายต่างเป็นตัวดักจับไอกรด โดยมีประสิทธิภาพให้ก๊าซที่ระบายออกมามีไอกรดเกลือไม่เกิน 200 มิลลิกรัม/ลูกบาศก์เมตร ตามประกาศกระทรวงอุตสาหกรรม เรื่อง กำหนดค่าปริมาณของสารเจือปนในอากาศที่ระบายออกจากโรงงาน พ.ศ. 2549 หรือกฎหมายที่มีผลบังคับใช้อยู่ในปัจจุบัน	- โครงการจัดให้มี Scrubber หน่วยผลิตกรด (ARP) โดยใช้สารละลาย NaOH ในการดักจับไอกรด ในช่วงเดือนกรกฎาคม-ธันวาคม 2565 ไม่ได้ทำการตรวจวัดการระบายไอกรด เนื่องจากไม่มีการผลิต (ภาพที่ 2-4)	พื้นที่โครงการ	-

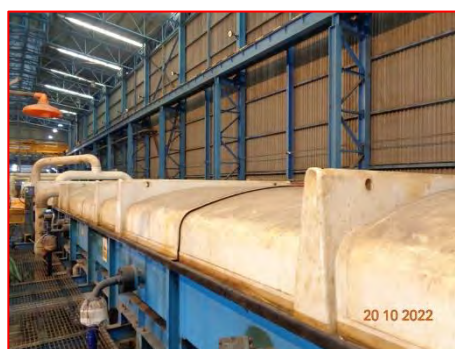
ภาพที่ 2-5 ระบบรางที่มีฝาปิดและมีเครื่องดูด
รวบรวมไอกรดใน Pickling Oil Plant

8) ใน Pickling Oil Plant ที่รางทำความสะอาดผิวเหล็กด้วยกรดเกลือต้องเป็นระบบรางที่มีฝาครอบปิด และมีเครื่องดูดรวบรวมไอกรดเกลือที่ระเหยออกมาไปผ่าน Scrubber ที่ใช้น้ำเป็นตัวดักจับ โดยมีประสิทธิภาพดักจับให้ไอกรดเกลือที่ระบายออกมา ไม่เกิน 200 มิลลิกรัม/ลูกบาศก์เมตร ตามประกาศกระทรวงอุตสาหกรรม เรื่อง กำหนดค่าปริมาณของสารเจือปนในอากาศที่ระบายออกจากโรงงาน พ.ศ. 2549 หรือกฎหมายที่มีผลบังคับใช้อยู่ในปัจจุบัน	- Pickling Oil Plant มีการสร้างระบบรางที่มีฝาครอบปิด มีเครื่องดูดรวบรวมไอกรดที่ระเหยออกมาผ่าน Scrubber ที่ใช้น้ำเป็นตัวดักจับ โดยช่วงเดือนกรกฎาคม-ธันวาคม 2565 ปล่อง Scrubber รางทำความสะอาดผิวเหล็กด้วยกรด ทำการตรวจวัดเมื่อวันที่ 16 กันยายน 2565 พบว่า HCl (Outlet) มีค่า 0.21 mg/m ³ ซึ่งอยู่ในเกณฑ์มาตรฐานกำหนด (เอกสารแนบที่ 2 ในภาคผนวกที่ 3 และภาพที่ 2-5)	พื้นที่โครงการ	-

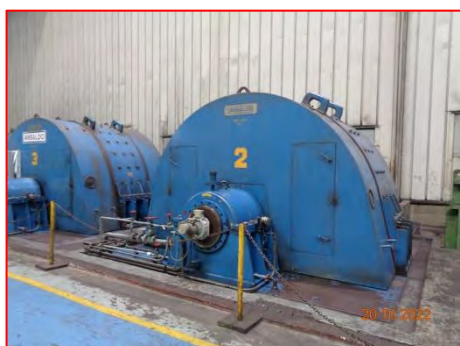
ภาพที่ 2-8 การวัดรอบเครื่องจักร

3) ต้องตรวจสอบบำรุงรักษาเครื่องจักรกลในโรงงานตามระยะเวลาที่ระบุในข้อกำหนดของอุปกรณ์ต่าง ๆ	- โครงการจัดให้มีบันทึกการตรวจเช็คเครื่องจักร (Preventive Maintenance) ตามระยะเวลาการตรวจสอบที่ระบุของเครื่องจักรและยังมี Guard ครอบเครื่องจักรเพื่อลดเสียง และเนื่องจากเครื่องจักรถูกติดตั้งไว้ในอาคารโรงงาน จึงช่วยลดเสียงที่จะแพร่กระจายออกสู่ชุมชนใกล้เคียงอีกทางหนึ่ง (เอกสารแนบที่ 8 ในภาคผนวกที่ 1 และภาพที่ 2-8)	พื้นที่โครงการ	-

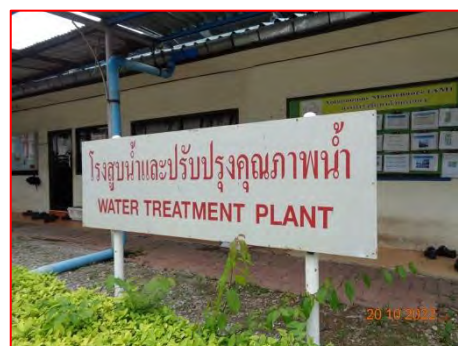
ภาพที่ 2-9 ระบบปรับปรุงคุณภาพน้ำ

มาตรการป้องกันและแก้ไขผลกระทบสิ่งแวดล้อม	รายละเอียดการปฏิบัติ	สถานที่ดำเนินการ	ปัญหา อุปสรรค การแก้ไข
4. คุณภาพน้ำผิวดิน 1) โรงรีดเหล็กแผ่นมีระบบบำบัดน้ำใช้ในการหล่อเย็น เพื่อหมุนเวียนกลับมาใช้ใหม่ โดยประกอบด้วย <ul style="list-style-type: none"> น้ำหล่อเย็นทางอ้อม (เช่น น้ำหล่อเย็นเตาเผา) เป็นน้ำที่อุณหภูมิสูงจะใช้ Cooling Tower ลดอุณหภูมิแล้วสูบกลับมาใช้ใหม่ น้ำหล่อเย็นทางตรง (เช่น น้ำหล่อเย็น แท่นรีด) เป็นน้ำที่อุณหภูมิสูง และน้ำมัน จะใช้บดตกตะกอนแยกน้ำมัน ไขมัน บำบัดด้วยการกรอง และ Cooling Tower ลดอุณหภูมิ แล้วสูบกลับมาใช้ใหม่ 	<ul style="list-style-type: none"> น้ำเสียจากระบบหล่อเย็นทางอ้อมจะถูกลดอุณหภูมิโดย Cooling Tower แล้วสูบกลับไปใช้ใหม่ (ภาพที่ 2-9 และ 2-10) น้ำเสียจากระบบหล่อเย็นทางตรงจะถูกบำบัดที่ระบบบำบัดน้ำหล่อเย็นทางตรงและปล่อยให้ตกตะกอนใน Scale Pit ไขมันจะถูกกำจัดด้วย Oil Disk จะถูกดูดไปเก็บไว้ในถัง และสูบออกจากถังไปเก็บไว้ใน Waste Area รอการกำจัดต่อไป ส่วนน้ำใสจะถูกกรองด้วย Pressure Sand Filter และมีการเติมสารเคมีเพื่อป้องกันการกัดกร่อน การเกิดตะกอน และสารช่วยยับยั้งการเจริญเติบโตของแบคทีเรีย จากนั้นจะถูกหมุนเวียนกลับไปใช้ในระบบใหม่ทั้งหมด (Zero Discharge) (ภาพที่ 2-9 ถึงภาพที่ 2-11) 	พื้นที่โครงการ	-

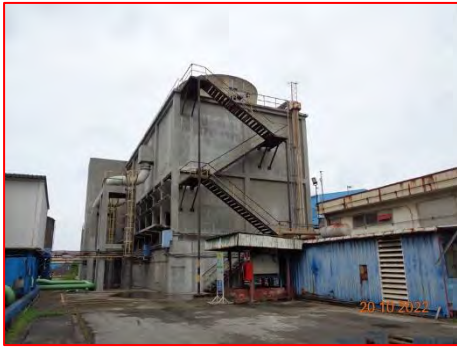
ภาพที่ 2-10 Cooling Tower

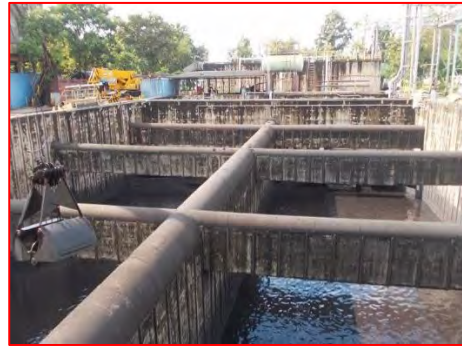
ภาพที่ 2-11 ระบบบำบัดน้ำเสียของโรงรีดร้อน

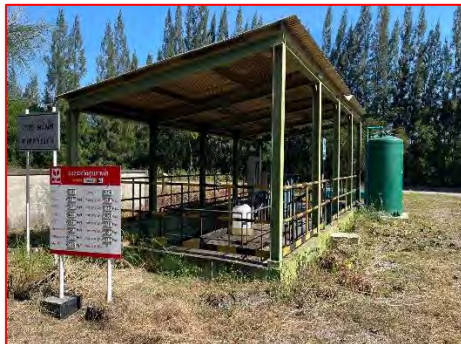
ภาพที่ 2-12 ระบบบำบัดน้ำเสีย
จากอาคารโรงงาน

3) จัดเจ้าหน้าที่ที่มีความรู้ ในเรื่องระบบบำบัดน้ำเสียทั้งจากกระบวนการผลิตของโรงงานรีดเหล็กแผ่น และโรงทำความสะอาดผิวเหล็กแผ่น และโรงทำความสะอาดผิวเหล็กด้วยกรดเกลือ และระบบบำบัดน้ำเสียจากพนักงาน เพื่อควบคุมดูแลและรักษา และซ่อมแซมระบบบำบัดโดยเป็นเจ้าหน้าที่ประจำของโครงการ	<ul style="list-style-type: none"> ทางโครงการจัดให้มีเจ้าหน้าที่ควบคุมระบบบำบัดน้ำเสีย โดยควบคุมทั้งจากกระบวนการผลิตของโรงงานรีดเหล็กแผ่น และโรงทำความสะอาดผิวเหล็กด้วยกรดเกลือ และระบบบำบัดน้ำเสียจากพนักงาน ซึ่งผู้ควบคุมระบบเป็นเจ้าหน้าที่ประจำของโครงการ (เอกสารแนบที่ 6 ในภาคผนวกที่ 1 และภาพที่ 2-12 และ 2-13) 	พื้นที่โครงการ	-

8) น้ำทิ้งจากการอุปโภคบริโภคของพนักงานและพนักงานในโรงงานของบริษัท สหวิริยาสตีลอินดัสตรี จำกัด (มหาชน) คือ น้ำทิ้งจากห้องน้ำ ห้องส้วม จะถูกบำบัดโดยถัง Sats และเข้าสู่ระบบบำบัดน้ำเสียรวมที่เป็นบ่อ Aeration BOD ไม่เกิน 20 มิลลิกรัมต่อลิตร แล้วเก็บรวบรวมไว้ในจุดพักน้ำก่อนถูกนำไปใช้รดน้ำต้นไม้	- น้ำเสียจะถูกบำบัดด้วยถังบำบัดสำเร็จรูปแบบเติมอากาศ (Sats) แล้วจะไหลลงสู่อ่าง Equalization ไหลเข้าสู่บ่อเติมอากาศ Aeration Tank และส่งผ่านบ่อดกตะกอนก่อนนำไปรดน้ำต้นไม้ ซึ่งจากผลการตรวจวิเคราะห์บริเวณ Domestic Office และบริเวณ Domestic Plant ในช่วงเดือนกรกฎาคม-ธันวาคม 2565 pH, TSS, TDS, Grease & Oil, BOD ₅ , COD และ Mn มีค่าอยู่ในเกณฑ์มาตรฐานที่กำหนด (เอกสารแนบที่ 4 ในภาคผนวกที่ 3 และภาพที่ 2-12 และ 2-13)	พื้นที่โครงการ	-

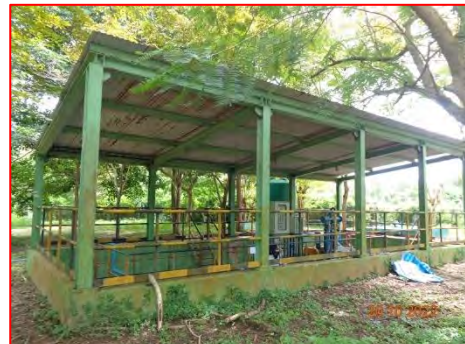
ภาพที่ 2-13 ระบบบำบัดน้ำเสีย
จากอาคารสำนักงาน

9) กรณีระบบบำบัดน้ำเสียจากการอุปโภคบริโภค ซึ่งจะทำให้มีน้ำทิ้งที่ไม่ได้มาตรฐานน้ำทิ้ง แม้จะใช้รดน้ำต้นไม้ก็ตาม ทางโครงการจะต้องหยุดรับดำเนินการแก้ไข โดยระยะระยะเวลาแก้ไขให้ สผ. และหน่วยงานที่เกี่ยวข้องทราบเพื่อตรวจสอบควบคุมการดำเนินการแก้ไข	- การดำเนินการช่วงเดือนกรกฎาคม-ธันวาคม 2565 พบว่า ระบบบำบัดน้ำเสียจากการอุปโภคบริโภคไม่มีความเสียหายเกิดขึ้น อย่างไรก็ตามหากกรณีระบบบำบัดน้ำเสียจากการอุปโภคบริโภคเสียจะใช้ชุดสำรองทำงานแทนเพื่อบำบัดจนได้น้ำทิ้งให้อยู่ในเกณฑ์มาตรฐานกำหนด (ภาพที่ 2-13)	พื้นที่โครงการ	-

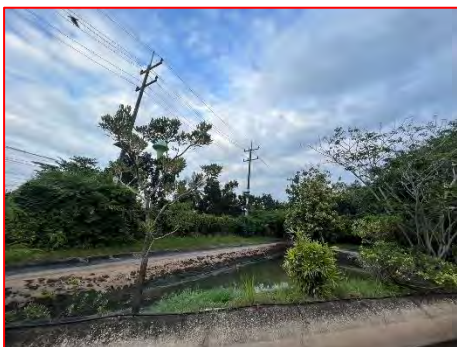
ภาพที่ 2-14 บ่อพักน้ำทิ้งจุลินทรีย์

มาตรการป้องกันและแก้ไขผลกระทบสิ่งแวดล้อม	รายละเอียดการปฏิบัติ	สถานที่ดำเนินการ	ปัญหา อุปสรรค การแก้ไข
4. คุณภาพน้ำผิวดิน (ต่อ) 5) ให้ระบบบำบัดน้ำเสียจากกระบวนการผลิต มีบ่อพักน้ำทิ้งฉุกเฉินสำหรับรองรับน้ำทิ้งที่ไม่ได้มาตรฐานน้ำทิ้ง หรือกรณีต้องซ่อมแซมระบบบำบัดน้ำเสียโดยขนาดของบ่อพักน้ำทิ้ง ต้องสามารถรองรับน้ำทิ้งได้อย่างน้อย 1 วัน	- ทางโครงการดำเนินการสร้างบ่อพักน้ำทิ้งฉุกเฉิน สำหรับรองรับน้ำทิ้งที่ไม่ได้มาตรฐานน้ำทิ้ง หรือกรณีต้องซ่อมแซมระบบบำบัดน้ำเสียโดยบ่อฉุกเฉินมีขนาดที่สามารถรองรับน้ำทิ้งได้อย่างน้อย 1 วัน (ความจุ 300 ลูกบาศก์เมตร) โดยในช่วงเดือนกรกฎาคม-ธันวาคม 2565 ไม่มีการสูบน้ำลงในบ่อฉุกเฉิน เนื่องจากทำการซ่อมแซม บำรุงรักษาระบบบำบัดในช่วงที่หยุดการผลิต และน้ำทิ้งมีค่าอยู่ในเกณฑ์มาตรฐาน (ภาพที่ 2-14)	พื้นที่โครงการ	-

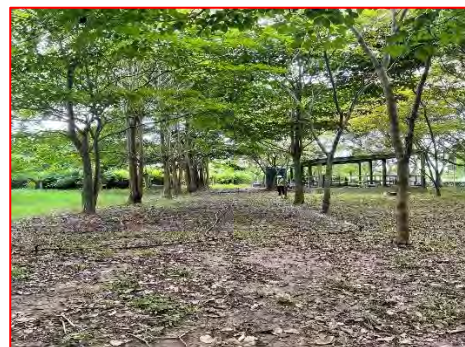
ภาพที่ 2-15 การนำน้ำทิ้งภายหลัง
การบำบัดมารดน้ำต้นไม้

6) น้ำ Blowdown จากระบบหล่อเย็นทางตรงจะถูกบำบัดและนำไปใช้ในการรดน้ำต้นไม้ และต้องควบคุมค่า TDS ไม่เกิน 1,300 มิลลิกรัม/ลิตร	- น้ำ Blowdown จากระบบหล่อเย็นทางตรงจะถูกบำบัดและนำไปใช้ในการรดน้ำต้นไม้ (ภาพที่ 2-15)	พื้นที่โครงการ	-

มาตรการป้องกันและแก้ไขผลกระทบสิ่งแวดล้อม	รายละเอียดการปฏิบัติ	สถานที่ดำเนินการ	ปัญหา อุปสรรค การแก้ไข
7. นิเวศแหล่งน้ำและการประมง 1) ไม่ระบายน้ำทิ้งจากกระบวนการผลิตลงสู่แหล่งน้ำภายนอก	- ทางโครงการมีระบบการใช้น้ำ และบำบัดน้ำในระบบปิดที่ไม่มีการปล่อยน้ำทิ้งออกนอกโรงงาน และมีการนำน้ำกลับมาใช้ใหม่โดยสูบน้ำทิ้งที่ผ่านการบำบัดจนได้คุณภาพอยู่ในเกณฑ์มาตรฐาน แล้วจึงไปรดน้ำต้นไม้ภายในโครงการ (เอกสารแนบที่ 60 ในภาคผนวกที่ 1 และภาพที่ 2-15)	พื้นที่โครงการ	-

2) น้ำทิ้งที่ผ่านการบำบัดจนได้มาตรฐานฯ ให้นำกลับมาใช้รดน้ำต้นไม้ และค่า TDS ต้องไม่เกิน 1,300 มิลลิกรัม/ลิตร	- ทางโครงการมีการติดตามตรวจสอบคุณภาพน้ำทิ้งจากระบบบำบัดน้ำเสียบริเวณ Domestic Office และบริเวณ Domestic Plant โดยบริษัท เอส.พี.เอส. คอนสตรัคชั่น เซอร์วิส จำกัด โดยช่วงเดือนกรกฎาคม-ธันวาคม 2565 พบว่ามีค่า TDS อยู่ในเกณฑ์มาตรฐานที่กำหนดและจะถูกนำไปใช้ในการรดน้ำต้นไม้ภายในพื้นที่โครงการ (เอกสารแนบที่ 4 ในภาคผนวกที่ 3 และภาพที่ 2-15)	พื้นที่โครงการ	-

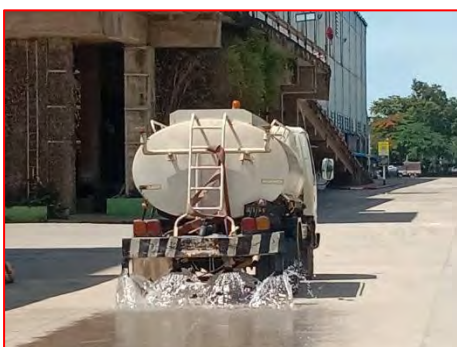
ภาพที่ 2-16 การนำน้ำทิ้งภายหลัง
การบำบัดมาฉีดล้างถนนภายในโครงการ

7) โรงงานทำความสะอาดผิวเหล็กด้วยกรดเกลือ และเคลือบน้ำมัน (Pickling Oil Plant) ต้องจัดให้มีระบบปรับสภาพกรดเกลือกลับมาใช้ใหม่ และระบบบำบัดน้ำทิ้ง เพื่อปรับปรุงคุณภาพน้ำก่อนรวบรวมไว้ในบ่อพักน้ำ และนำน้ำที่ผ่านการบำบัดไปใช้ล้างถนนภายในโครงการ	- ทางโครงการมีระบบบำบัดน้ำทิ้งโดยใช้วิธีทางเคมี (Chemical Treatment) เพื่อปรับปรุงคุณภาพน้ำก่อนรวบรวมไว้ในบ่อพักน้ำ และนำน้ำที่ผ่านการบำบัดแล้วไปใช้ล้างถนนภายในโครงการ (ภาพที่ 2-16 และ 2-17)	พื้นที่โครงการ	-

3) ในกรณีที่ระบบ RO ยังก่อสร้างไม่แล้วเสร็จโครงการจะนำน้ำทิ้งจากระบบ PO line ที่ผ่านการบำบัดแล้วนำไปใช้ล้างถนนภายในพื้นที่โครงการ โดยค่า TDS ต้องไม่เกิน 3,000 มิลลิกรัม/ลิตร	- ทางโครงการมีการติดตามตรวจสอบคุณภาพน้ำทิ้งจากระบบ PO line โดยบริษัท เอส.พี.เอส. คอนสตรัคชั่น เซอร์วิส จำกัด โดยช่วงเดือนกรกฎาคม-ธันวาคม 2565 พบว่ามีค่า TDS อยู่ในเกณฑ์มาตรฐานที่กำหนด และจะถูกนำไปใช้ล้างถนนภายในพื้นที่โครงการ (เอกสารแนบที่ 4 ในภาคผนวกที่ 3 และภาพที่ 2-16)	พื้นที่โครงการ	-

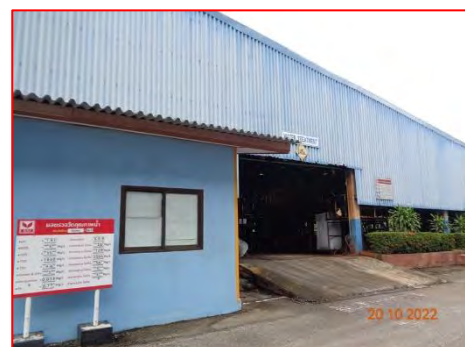
ภาพที่ 2-17 ระบบบำบัดน้ำเสียของ
Pickling Oil Plant

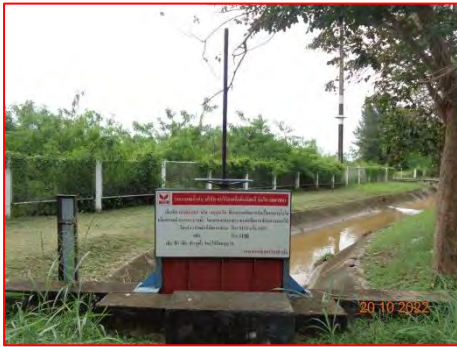
ภาพที่ 2-18 รางระบายน้ำฝน
และประตูระบายน้ำ

มาตรการป้องกันและแก้ไขผลกระทบสิ่งแวดล้อม	รายละเอียดการปฏิบัติ	สถานที่ดำเนินการ	ปัญหา อุปสรรค การแก้ไข
4. คุณภาพน้ำผิวดิน (ต่อ) 10) ร่างระบายน้ำฝนรอบโครงการ จัดให้มีประตูระบายน้ำเพื่อป้องกันกรณีฉุกเฉินเมื่อเกิดเหตุเพลิงไหม้ น้ำจากการดับเพลิงที่ไหลลงรางระบายน้ำฝนจะถูกตรวจสอบคุณภาพน้ำก่อน ถ้าไม่ได้มาตรฐานคุณภาพน้ำทั้งจะทำการสูบลบกลับเข้าระบบบำบัดน้ำเสียของโครงการหรือว่าจ้างบริษัทที่ได้รับอนุญาตจากทางราชการนำไปกำจัดต่อไป	- ทางโครงการจัดให้มีร่างระบายน้ำฝนรอบโครงการและจัดให้มีประตูระบายน้ำ 2 จุด ได้แก่ บริเวณหน้าโรงงาน และบริเวณ SK 2 (ภาพที่ 2-18)	พื้นที่โครงการ	-

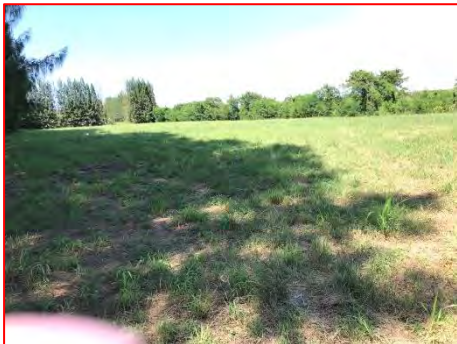
ภาพที่ 2-20 บ่อฝังกลบขยะเผาไม่ได้

5. น้ำใต้ดิน 1) ให้มีการตรวจสอบสภาพของบ่อฝังกกลบกากของเสียที่ปิดใช้งานแล้วเป็นประจำ ไม่ให้มีการแทรกซึมของดินที่ปิดทับ การปลิวของฝุ่นเหนือหลุมฝังกกลบ และการท่วมขังของน้ำฝนบนดินเหนือหลุมฝังกกลบ เป็นต้น อันจะส่งผลถึงโครงสร้างของบ่อฝังกกลบกากของเสีย	- ทางโครงการมีการตรวจสอบสภาพของบ่อฝังกกลบกากของเสียที่ปิดใช้งานแล้วเป็นประจำ (ภาพที่ 2-20)	พื้นที่โครงการ	-

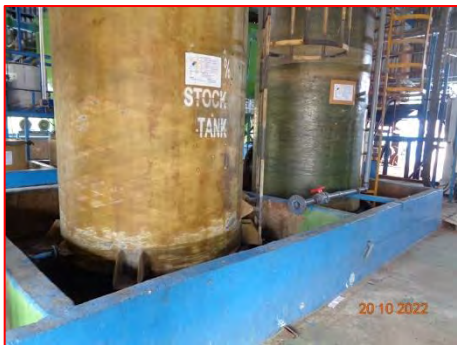
ภาพที่ 2-56 คันคอนกรีตรอบบริเวณถังน้ำมันและถังบรรจุสารเคมี
