บทที่ 2

ผลการปฏิบัติตามมาตรการป้องกันและแก้ไขผลกระทบสิ่งแวดล้อม และมาตรการติดตามตรวจสอบผลกระทบสิ่งแวดล้อม

ผลการตรวจสอบการปฏิบัติตามมาตรการป้องกันและแก้ไขผลกระทบสิ่งแวดล้อม โครงการท่าเหมืองแร่โดโลไมต์และหินอุตสาหกรรมชนิดหินปูนเพื่ออุตสาหกรรมก่อสร้าง ของบริษัท ท่าอุแทไม่นิ่ง จำกัด ตามคำขอประทานบัตรที่ 3/2559 ผ่านการพิจารณาของคณะกรรมการผู้ชำนาญการพิจารณารายงานการวิเคราะห์ผลกระทบสิ่งแวดล้อม และได้รับความเห็นชอบในการประชุมครั้งที่ 31/2560 เมื่อวันที่ 15 สิงหาคม 2560 ตามหนังสือที่ ทส 1009.2/12809 ลงวันที่ 6 ตุลาคม 2560 ได้รับอนุญาตเป็นประทานบัตรที่ 30340/16397 เมื่อวันที่ 22 พฤศจิกายน 2562 มีอายุประทานบัตร 27 ปี ตั้งแต่วันที่ 22 พฤศจิกายน 2562 ถึงวันที่ 21 พฤศจิกายน 2589 มีพื้นที่ 236-1-40 ไร่ ตั้งอยู่ที่หมู่ที่ 7 ตำบลท่าอุแท อำเภอกาญจนดิษฐ์ จังหวัดสุราษฎร์ธานี นั้นได้ทำการตรวจสอบมาตรการดังกล่าว โดยมีคุณชาญวิทย์ วนวิจิตร เป็นผู้นำตรวจมาตรการ ตามตารางที่ 2-1 โดยมีรายละเอียดดังนี้

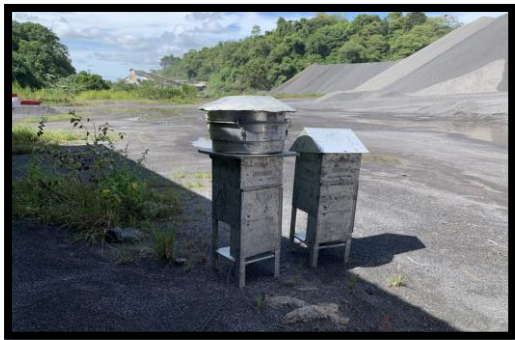
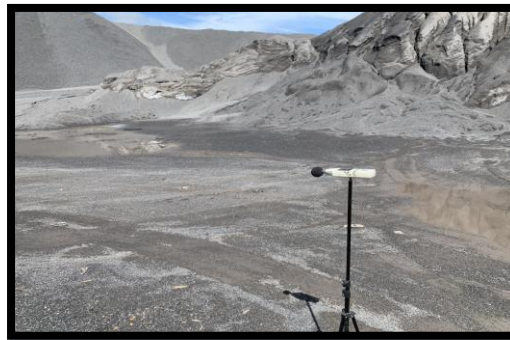
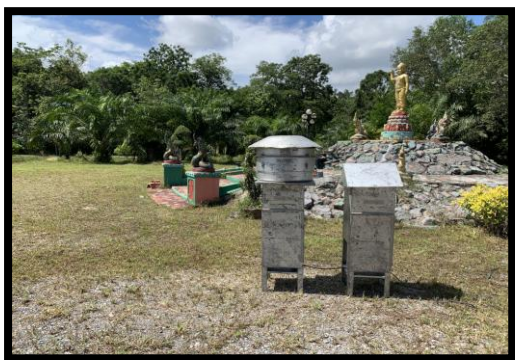
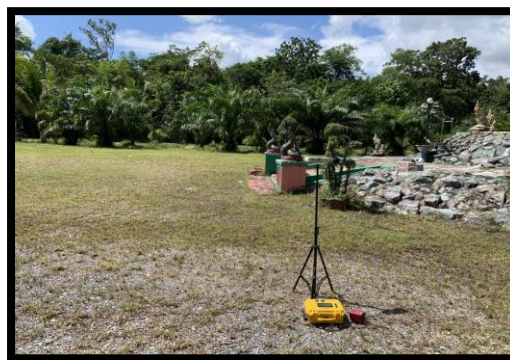
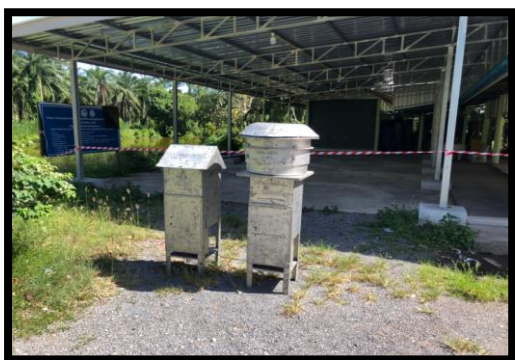
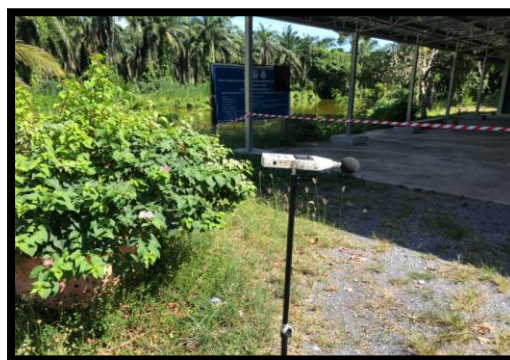
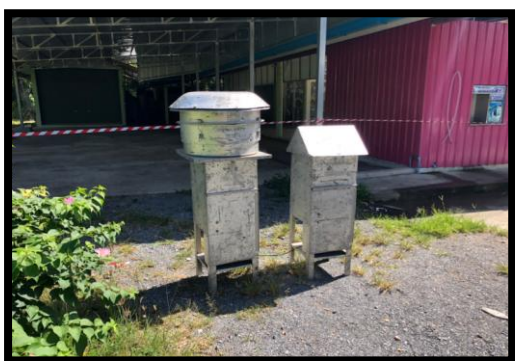
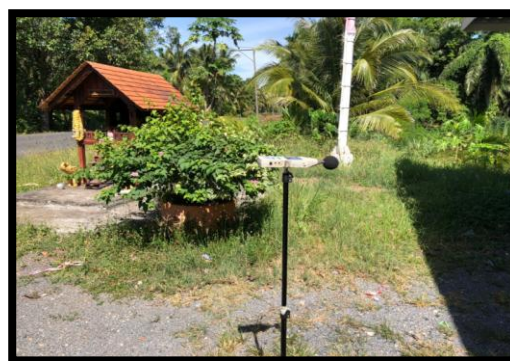
รูปที่ 2-2 การตรวจวัดคุณภาพอากาศ และเสียง

โรงแต่งแร่ของโครงการ

สำนักสงฆ์ถ้ำป่อน้ำทิพย์

บ้านเขาต่อ

บ้านเขาหมอน

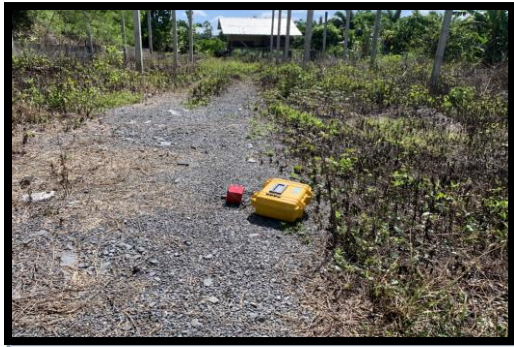
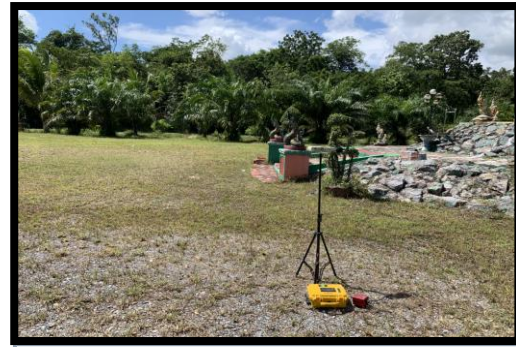
รูปที่ 2-3 การตรวจวัดความสั่นสะเทือน

บริเวณบ้านทางทิศตะวันออก

บริเวณสำนักสงฆ์เขาป่อน้ำทิพย์

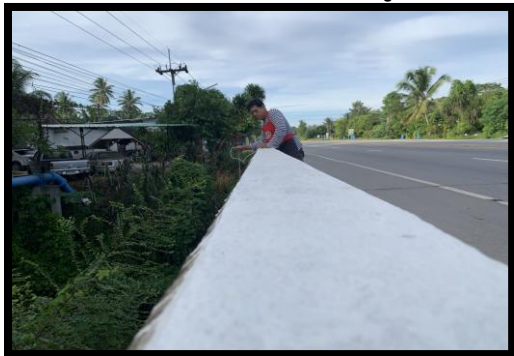
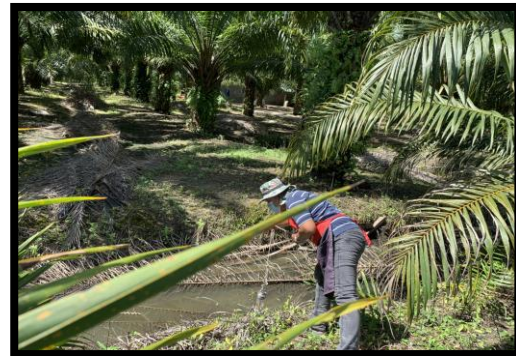
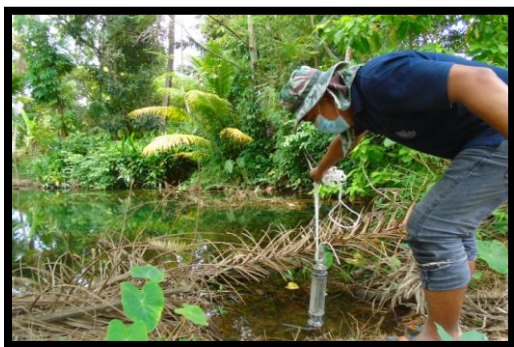
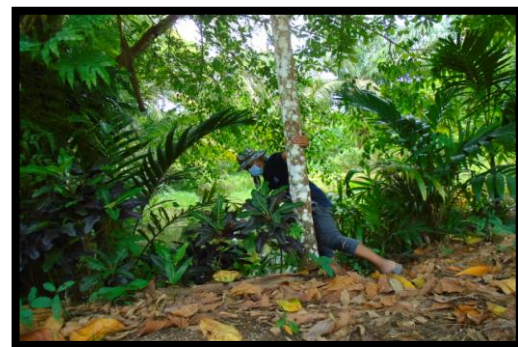
รูปที่ 2-4 การเก็บตัวอย่างน้ำผิวดิน

ห้วยไม่มีชื่อก่อนไหลผ่านโครงการ

ห้วยไม่มีชื่อหลังไหลผ่านโครงการ

คลองน้ำก่อนไหลผ่านโครงการ

คลองน้ำหลังไหลผ่านโครงการ

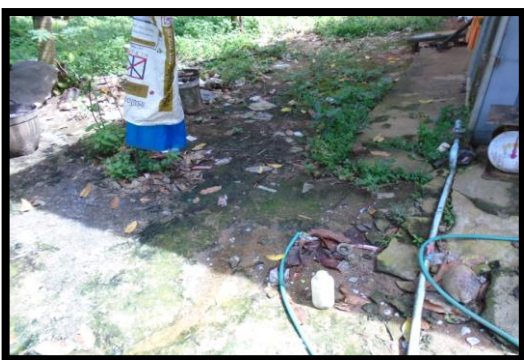
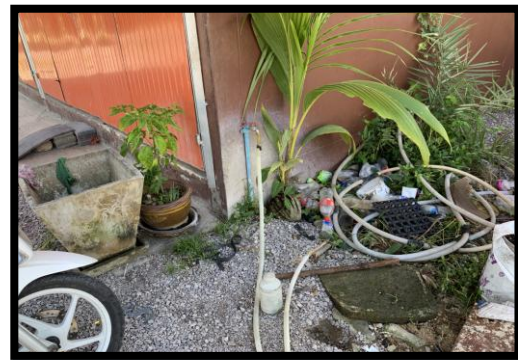
รูปที่ 2-5 การเก็บตัวอย่างน้ำใต้ดิน

บ่อบาดาลบ้านเขาต่อ

บ่อบาดาลบ้านเขาหมอน

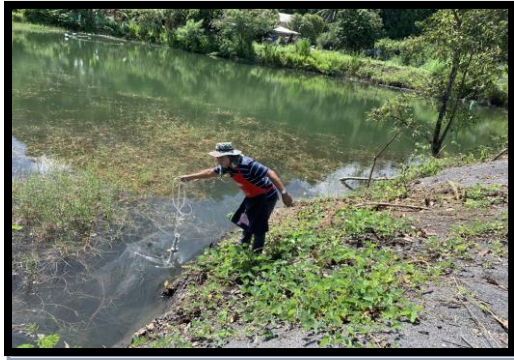
รูปที่ 2-6 การเก็บตัวอย่างน้ำผิวดินบ่อดักตะกอน

4.ให้ตรวจสอบคุณภาพน้ำในบ่อดักตะกอน หากพบว่ามีความไม่อยู่ในเกณฑ์มาตรฐานคุณภาพน้ำผิวดินจะต้องติดป้ายเตือน “ห้ามใช้น้ำ” ให้เห็นอย่างชัดเจน	-ตรวจสอบโดย บริษัท อะตอม เอ็นไวรอนเมนทอล คอนซัลแตนท์ จำกัด พบว่าไม่เกินมาตรฐาน

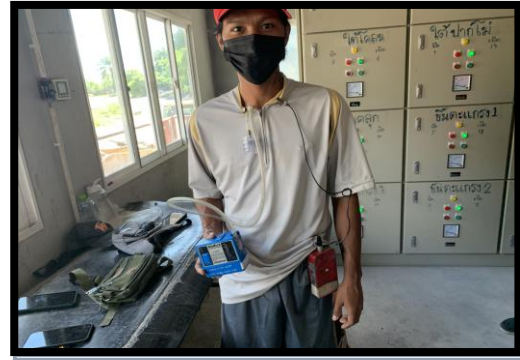
รูปที่ 2-7 การตรวจวัดเสียงและฝุ่นที่ตัวบุคคล

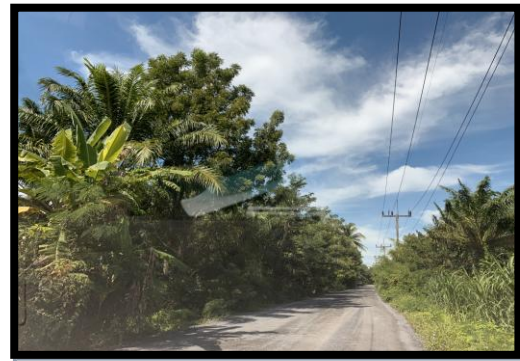
รูปที่ 2-9 เส้นทางขนส่งแร่

2.ฉีดพรมน้ำบนเส้นทางถนนลูกรังตั้งแต่หน้าเหมืองถึงถนนลาดยางอย่างน้อยวันละ 3-4 ครั้ง หรือตามสภาพอากาศในแต่ละวัน และหมั่นดูแลสภาพผิวถนนให้มีสภาพดีอยู่เสมอ	-ฉีดพรมน้ำบนเส้นทางถนนลูกรังตั้งแต่หน้าเหมืองถึงถนนลาดยางอย่างน้อยวันละ 3-4 ครั้งพร้อมดูแลสภาพผิวถนนให้มีสภาพดีอยู่เสมอ

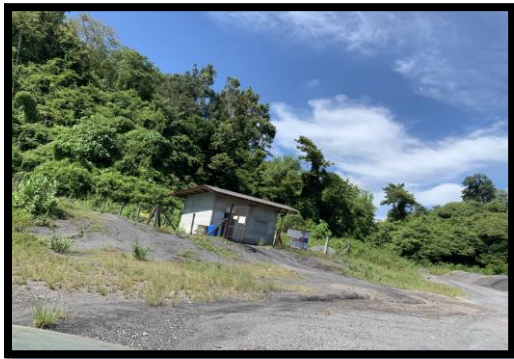
รูปที่ 2-10 อาคารเก็บวัตถุดิบ

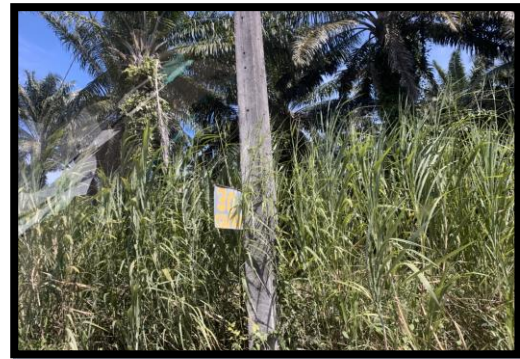
รูปที่ 2-11 ป้ายจำกัดความเร็ว

3.ควบคุมความเร็วรถบรรทุกขนส่งแร่ที่วิ่งผ่านไปมา ระหว่างหน้าเหมืองถึงโรงโม่หิน และการขนส่งหินออกสู่แหล่งรับซื้อภายนอกในช่วงถนนลูกรัง ให้ใช้ความเร็วไม่เกิน 30 กม/ชม.โดยการติดตั้งป้ายเตือนไว้ริมเส้นทางให้เห็นอย่างชัดเจน	-ควบคุมความเร็วรถบรรทุกขนส่งแร่ที่วิ่งผ่านไปมา ระหว่างหน้าเหมืองถึงโรงโม่หิน และการขนส่งหินออกสู่แหล่งรับซื้อภายนอกในช่วงถนนลูกรัง ให้ใช้ความเร็วไม่เกิน 30 กม/ชม.

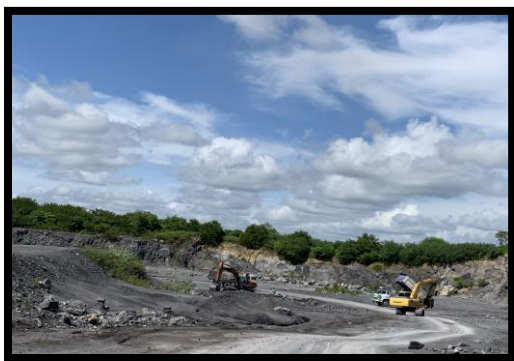
รูปที่ 2-12 หน้าเหมือง

2.ให้เปิดหน้าเหมืองในลักษณะขั้นบันได ให้มีความ สูงชันไม่เกิน 10 เมตร และความกว้างขั้นละไม่ น้อยกว่า 7 เมตร และควบคุมความลาดชันรวม (Overall Slope) ไม่ให้เกิน 45 องศา เพื่อป้องกัน มิให้เกิดการพังถล่มหรือการร่วงหล่นของดินและ เศษหิน ซึ่งทำให้บริเวณหน้าเหมืองมีสภาพที่ ปลอดภัยอยู่เสมอ	- เปิดหน้าเหมืองในลักษณะขั้นบันได ให้มี ความสูงชันไม่เกิน 10 เมตร และความ กว้างขั้นละไม่น้อยกว่า 7 เมตร และ ควบคุมความลาดชันรวม (Overall Slope) ไม่ให้เกิน 45 องศา

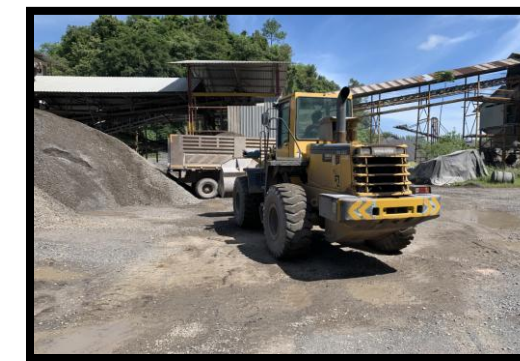
รูปที่ 2-13 โรงโม่ระบบปิด

1) ให้สร้างอาคารปิดคลุม 3 ด้าน และหลังคา สำหรับเครื่องบดชุดแรก (Primary Crusher) ยัง รับหินใหญ่ (Hopper) และตระแกรงร่อนคัดเศษ หิน ดิน ทราย (Scalping Screen) พร้อมทั้งต้อง ติดตั้งเครื่องฉีดสเปรย์น้ำบริเวณปากยังรับหินใหญ่	- สร้างอาคารปิดคลุม 3 ด้าน และหลังคา สำหรับเครื่องบดชุดแรก (Primary Crusher) ยังรับหินใหญ่ (Hopper) และ ตระแกรงร่อนคัดเศษหิน ดิน ทราย (Scalping Screen) พร้อมทั้งต้องติดตั้ง เครื่องฉีดสเปรย์น้ำบริเวณปากยังรับหิน ใหญ่

2) เครื่องบดชุดที่ 2 (Secondary Crusher) เคือ บดชุดที่ 3(Tertiary Crusher) ตะแกรงร่อนคัด เศษหิน ดิน ทราย และตระแกรงร่อนคัดขนาดหิน จะต้องมีฝาดครอบหรืออุปกรณ์ปิดคลุม ป้องกันฝุ่น ต้องสร้างอาคารปิดคลุมเครื่องจักรอุปกรณ์ทั้งหมด อย่างมิดชิด	-เครื่องบดชุดที่ 2 (Secondary Crusher) เคือบดชุดที่ 3(Tertiary Crusher) ตะแกรงร่อนคัดเศษหิน ดิน ทราย และ ตระแกรงร่อนคัดขนาดหิน มีฝาดครอบและ อุปกรณ์ปิดคลุม ป้องกันฝุ่น ต้องสร้าง อาคารปิดคลุมเครื่องจักรอุปกรณ์ทั้งหมด อย่างมิดชิด

3) ระบบสายพานลำเลียง ต้องสร้างอุปกรณ์ปิด คลุมโดยตลอด พร้อมทั้งติดตั้งเครื่องฉีดสเปรย์น้ำ บริเวณจุดต่างๆ ที่ก่อให้เกิดฝุ่นละอองภายนอก อาคาร	-ระบบสายพานลำเลียง มีหลังคาปิดคลุม โดยตลอด และติดตั้งเครื่องฉีดสเปรย์น้ำ บริเวณจุดต่างๆ ที่ก่อให้เกิดฝุ่นละออง ภายนอกอาคาร

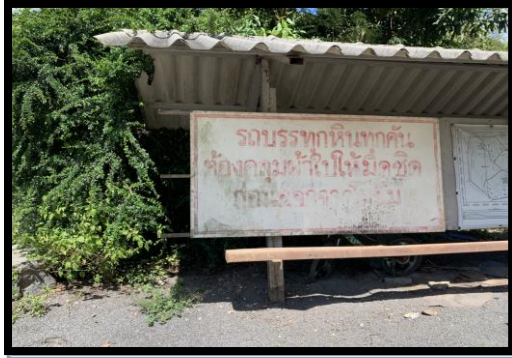
รูปที่ 2-14 ป้ายเตือนคลุมผ้าใบ

7. ให้มีการปิดคลุมกระบะรถบรรทุกแร่ด้วยผ้าใบ ก่อนการลำเลียงแร่ออกสู่แหล่งรับซื้อภายนอกทุก คัน เพื่อลดการฟุ้งกระจายของฝุ่นละออง	- มีการปิดคลุมกระบะรถบรรทุกแร่ด้วยผ้าใบ ก่อนการลำเลียงแร่ออกสู่แหล่งรับซื้อ ภายนอกทุกคัน เพื่อลดการฟุ้งกระจายของ ฝุ่นละออง

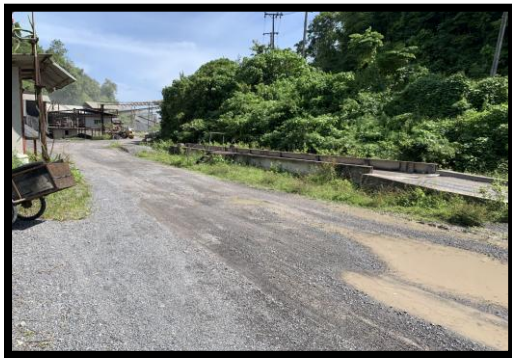
รูปที่ 2-16 ที่ขังน้ำหนก

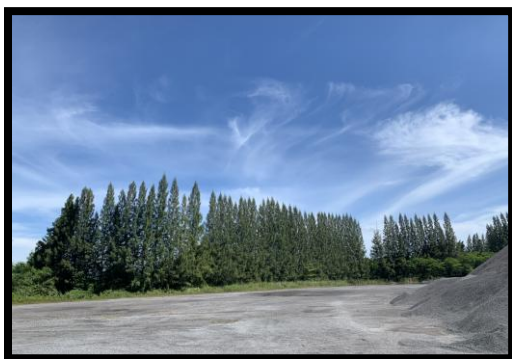
รูปที่ 2-20 แนวต้นไม้

8) ปลุกต้นไม้โตเร็วทรงสูง หนาแน่นที่บดบัง ทิศทางลมและเสียงตามความเหมาะสมของสภาพ พื้นที่ ตามแนวเขตพื้นที่โรงโม่หินโดยรอบ และปลูก เสริมบริเวณพื้นที่ว่าง พร้อมทั้งดูแลรักษาให้ เจริญเติบโตอยู่เสมอ	-ปลูกต้นไม้โตเร็วทรงสูง หนาแน่นที่บดบัง ทิศทางลมและเสียงตามแนวเขตพื้นที่โรงโม่หินโดยรอบ และ ปลูกเสริมบริเวณพื้นที่ว่าง และดูแลรักษา ให้เจริญเติบโตอยู่เสมอ

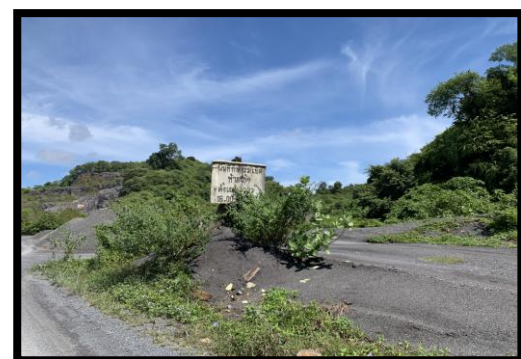
รูปที่ 2-21 ป้ายเตือนระเบิดหิน

4)ทำการระเบิดไม่เกินวันละ 1 ครั้ง ในช่วงเวลา 16.00-17.00 น. ก่อนการระเบิดทุกครั้งจะต้องมี พนักงานตรวจสอบพื้นที่ที่อยู่ใกล้เคียงโดยรอบและ พื้นที่ใกล้เคียง 100 เมตร เปิดสัญญาณเสียงเตือนให้ ได้ยินในระยะรัศมี 500 เมตร และติดตั้งป้ายเตือน บอกระยะเวลาการระเบิดไว้ริมเส้นทางให้ผู้สัญจร ไปมามองเห็นชัดเจน	-ระเบิดไม่เกินวันละ 1 ครั้ง ในช่วงเวลา 16.00-17.00 น. ก่อนการระเบิดทุกครั้ง จะต้องมีพนักงานตรวจสอบพื้นที่ที่อยู่ ใกล้เคียงโดยรอบและพื้นที่ใกล้เคียง 100 เมตร เปิดสัญญาณเสียงเตือนให้ได้ยินใน ระยะรัศมี 500 เมตร และติดตั้งป้ายเตือน บอกระยะเวลาการระเบิดไว้ริมเส้นทางให้ ผู้สัญจรไปมามองเห็นชัดเจน
