## ผลการปฏิบัติตาม มาตรการป้องกันและแก้ไขผลกระทบสิ่งแวดล้อม

### 3.1 ผลการปฏิบัติตามมาตรการป้องกันและแก้ไขผลกระทบสิ่งแวดล้อม

**ตารางที่ 3.1-1 ผลการปฏิบัติตามมาตรการป้องกันและแก้ไขผลกระทบสิ่งแวดล้อม**  
**โครงการคาร์บอนแบล็ก บริษัท ไทยโกลคาร์บอนโปรดักท์ จำกัด**  
**ครั้งที่ 2/2565 ระหว่างเดือนกรกฎาคม ถึงธันวาคม พ.ศ.2565**

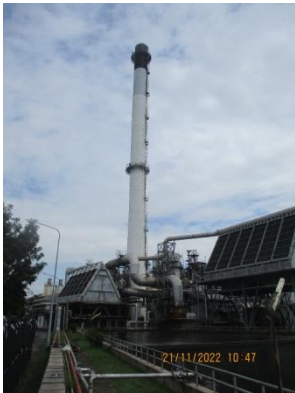
<p>Combined Concrete Stack</p>

2. คุณภาพอากาศ	<ul style="list-style-type: none"> <li>- ผลกระทบจากการระบายสารมลพิษของโรงงานผลิตผงคาร์บอนแบลกรวมกับแหล่งกำเนิดอื่นๆ ทำให้คุณภาพอากาศเป็นดังนี้</li> <li>• ความเข้มข้นสูงสุดของ SO<sub>2</sub>-1 ชม. = 700 มก./ลบ.ม.</li> <li>• ความเข้มข้นสูงสุดของ SO<sub>2</sub>-24 ชม. = 198 มก./ลบ.ม.</li> <li>• ความเข้มข้นสูงสุดของ SO<sub>2</sub>-1 ปี</li> </ul>	<ul style="list-style-type: none"> <li>- ควบคุมการระบายสารมลพิษจากปล่องระบายอากาศให้เป็นไปตามค่าที่กำหนด               <ul style="list-style-type: none"> <li>• SO<sub>2</sub> = 608 ppm ที่ 7%O<sub>2</sub> หรือ 57.490 g/s</li> <li>• NO<sub>x</sub> = 200 ppm ที่ 7%O<sub>2</sub> หรือ 13.757 g/s</li> <li>• PM = 240 mg/Nm<sup>3</sup> ที่ 7%O<sub>2</sub> หรือ 8.664 g/s</li> </ul> </li> </ul>	<ul style="list-style-type: none"> <li>- โรงงานได้ดำเนินการควบคุมปริมาณ SO<sub>2</sub>, NO<sub>x</sub> และ PM และจัดให้มีการตรวจวัดคุณภาพอากาศจาก Combined Concrete Stack โดยบริษัท ซีคोट จำกัด จำนวน 1 ครั้ง ในวันที่ 7 พฤศจิกายน พ.ศ.2565 โดยพบค่าความเข้มข้นดังนี้               <ul style="list-style-type: none"> <li>• SO<sub>2</sub> = 449.4 ppm ที่ 7%O<sub>2</sub> หรือ 50.97 g/s</li> <li>• NO<sub>x</sub> = 164.5 ppm ที่ 7%O<sub>2</sub> หรือ 13.41 g/s</li> <li>• PM = 36.7 mg/Nm<sup>3</sup> ที่ 7%O<sub>2</sub> หรือ 1.59 g/s</li> </ul> </li> </ul>	<ul style="list-style-type: none"> <li>- ไม่มีปัญหาอุปสรรคในการดำเนินการ</li> </ul>

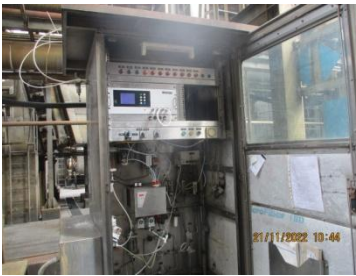
<p>CEMS ของ Combined Concrete Stack</p>

<ul style="list-style-type: none"> <li>- ตรวจสอบความถูกต้อง (Audit/RATA/RAA) ของระบบตรวจวัดคุณภาพอากาศในปล่องระบายอากาศแบบต่อเนื่อง (Continuous Emission Monitoring System; CEMS) ที่ปล่อง Combined Concrete ให้เป็นไปตามมาตรฐานของ U.S. EPA หรือตามที่ส่วนราชการกำหนด โดยพารามิเตอร์ที่ทำการตรวจสอบ ได้แก่ SO<sub>2</sub>, NO<sub>x</sub> และ O<sub>2</sub></li> </ul>	<ul style="list-style-type: none"> <li>- โรงงานได้ดำเนินการตรวจสอบความถูกต้อง (RAA) ของระบบตรวจวัดคุณภาพอากาศในปล่องระบายอากาศแบบต่อเนื่อง (Continuous Emission Monitoring System; CEMS) ที่ Combined Concrete Stack โดยบริษัท ซีคोट จำกัด เมื่อวันที่ 7 พฤศจิกายน พ.ศ.2565 เรียบร้อยแล้ว (ภาคผนวก ข.2)</li> </ul>	<ul style="list-style-type: none"> <li>- ไม่มีปัญหาอุปสรรคในการดำเนินการ</li> </ul>

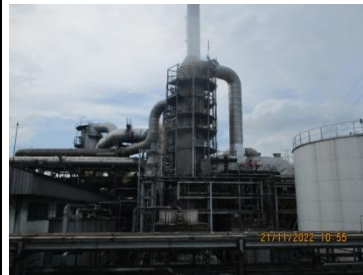
ระบบ FGD

2. คุณภาพอากาศ (ต่อ)	= 45 มกค./ลบ.ม. • ความเข้มข้นสูงสุดของ NO <sub>2</sub> -1 ชม. = 139 มกค./ลบ.ม. • ความเข้มข้นสูงสุดของ TSP-24 ชม. = 43 มกค./ลบ.ม. • ความเข้มข้นสูงสุดของ TSP-1 ปี = 15 มกค./ลบ.ม.	- จัดให้มีเจ้าหน้าที่รับผิดชอบในการตรวจสอบและซ่อมบำรุงระบบควบคุมฝุ่นผงคาร์บอน-แบล็ก และระบบ FGD	- โรงงานจัดเจ้าหน้าที่ Operation เป็นผู้ดูแลระบบควบคุมฝุ่นผงคาร์บอนแบล็ก และ FGD เป็นประจำทุกวัน วันละ 3 กะ (ภาคผนวก ข.3) และมีการตรวจสอบและซ่อมบำรุงตามแผนที่กำหนด (ภาคผนวก ข.4)	- ไม่มีปัญหา อุปสรรคในการดำเนินการ

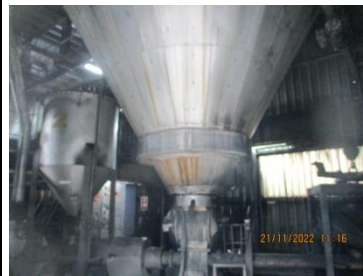
- ควบคุมระบบการทำงานของ Main Bag Filter โดย <ul style="list-style-type: none"> <li>• จัดตั้งกรงสำรอง จำนวน 1 ชุด</li> <li>• เปลี่ยนถุงกรองตามอายุการใช้งาน ประมาณ 2 ปีต่อครั้ง</li> <li>• มีระบบตรวจสอบประสิทธิภาพการทำงานของถุงกรองที่ห้องควบคุม</li> <li>• อากาศจากระบบให้ปล่อยผ่านระบบ Flare</li> </ul>	- โรงงานมีการควบคุมระบบการทำงานของ Main Bag Filter โดย <ul style="list-style-type: none"> <li>• จัดให้มีถุงกรองสำรองอย่างน้อย 1 ชุด</li> <li>• มีการเปลี่ยนถุงกรอง ตามอายุการใช้งานของถุงกรอง (ภาคผนวก ข.5)</li> <li>• มีระบบตรวจสอบประสิทธิภาพการทำงานของถุงกรองที่ห้องควบคุม โดยพิจารณาระดับผลต่างความดัน หากผิดปกติจะมีสัญญาณเตือน (Alarm) ทุกครั้ง</li> <li>• ก๊าซที่ผ่านการแยกผงคาร์บอนแบล็กออกที่ Main Bag Filter จะถูกนำกลับ ไปใช้เป็นเชื้อเพลิงที่ Dryer Air Heater, Oil Preheater, Boiler และ After Burner ส่วนที่เหลือจะระบายออกทางหอเผา (Flare)</li> </ul>	- ไม่มีปัญหา อุปสรรคในการดำเนินการ

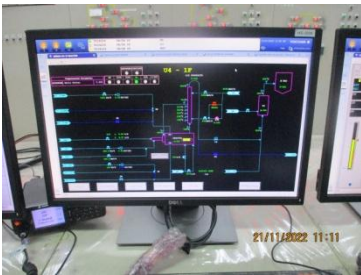
2. คุณภาพอากาศ (ต่อ)		<ul style="list-style-type: none"> <li>กรณีถุงกรองฉีกขาดจะต้องหยุดกระบวนการผลิต และทำการเปลี่ยนถุงกรองทันที โดยขณะที่ทำการเปลี่ยนถุงกรองต้องเดินระบบ Dryer Purge Filter Exhaust Fan ทำให้เกิด Vacuum เพื่อป้องกันการฟุ้งกระจายของผงคาร์บอนแบลคออกสู่ภายนอก</li> </ul>	<ul style="list-style-type: none"> <li>กรณีถุงกรองฉีกขาดจะต้องหยุดกระบวนการผลิต และทำการเปลี่ยนถุงกรองทันที โดยขณะที่ทำการเปลี่ยนถุงกรองจะเดินระบบ Dryer Purge Filter Exhaust Fan ทำให้เกิด Vacuum เพื่อป้องกันการฟุ้งกระจายของผงคาร์บอนแบลคออกสู่ภายนอก (ภาคผนวก ข.6)</li> </ul>

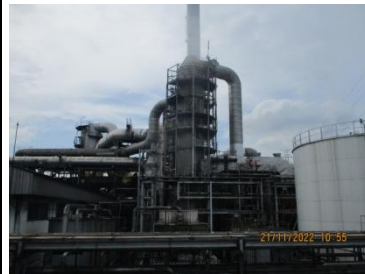
<p>ระบบ FGD</p>

2. คุณภาพอากาศ (ต่อ)		Packing และ Gasket ของ Boost Up Fan, Filter Medium, Blade Edge of Scraper และ Brake Lining ของ Centrifuge, Quenching Nozzle, Agitator, Spray Bank และ Spray Nozzle <ul style="list-style-type: none"> <li>จัดให้มีสถานที่กักเก็บปูนขาวที่ไม่ก่อให้เกิดการฟุ้งกระจายและส่งผลกระทบต่อชุมชน</li> <li>จัดเตรียมปูนขาวสำรองใช้ทั้ง 3 หน่วย ประมาณ 5 วัน</li> <li>กำหนดให้มีแผนงานซ่อมบำรุงเป็นประจำอย่างน้อย ปีละ 1 ครั้ง</li> <li>ในกรณีที่ระบบ FGD เครื่องใดเครื่องหนึ่งขัดข้องโรงงานจะดำเนินการหยุดสายการผลิตเพื่อควบคุมให้ปริมาณก๊าซที่ส่งเข้าระบบ FGD ที่เหลือเดินเครื่องไม่เกินค่าการออกแบบ และควบคุมอัตราการระบายสารมลพิษที่ปล่อย Combined Concrete ไม่ให้เกินค่าที่กำหนด</li> <li>กรณีไฟฟ้าดับ บริษัทฯ จะใช้กระแสไฟฟ้าสำรองจาก Diesel Generator ที่มีอยู่เดิมของโรงงาน เพื่อควบคุมการทำงานของระบบ</li> </ul>	สำรองสำหรับอุปกรณ์ของระบบ FGD ได้แก่ V-Belt ของ Pump และ Blower, Seal Packing และ Gasket ของ Boost Up Fan เป็นต้น <ul style="list-style-type: none"> <li>จัดเก็บปูนขาวไว้ในถังกักเก็บปูนขาว และจัดเตรียมปูนขาวสำรองไว้ 60 ตัน หรือประมาณ 20 วัน ซึ่งเพียงพอสำหรับการใช้งานในโรงงาน</li> <li>จัดทำแผนงานซ่อมบำรุงเป็นประจำ ปีละ 1 ครั้ง (ภาคผนวก ข.4)</li> <li>ดำเนินการตามมาตรการกำหนด โดยจากการดำเนินการที่ผ่านมา พบว่า ระบบ FGD สามารถทำงานได้อย่างมีประสิทธิภาพ</li> <li>กรณีไฟฟ้าดับ บริษัทฯ จะใช้กระแสไฟฟ้าสำรองจาก Diesel Generator เพื่อควบคุมการทำงานของระบบ โดยปัจจุบันมีจำนวน</li> </ul>	- ไม่มีปัญหา อุปสรรคในการดำเนินการ

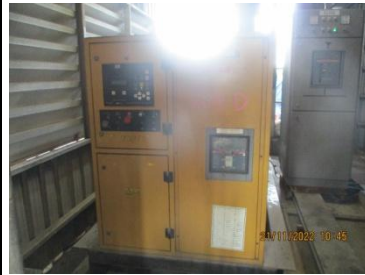
Diesel Generator

2. คุณภาพอากาศ (ต่อ)			2 เครื่อง ซึ่งเพียงพอต่อระบบที่สำคัญ รวมถึงระบบ FGD อีกทั้งได้สำรองน้ำมันเชื้อเพลิงไว้ประมาณ 1,200 ลิตร และภายในเวลา 5 นาที ระบบจะทำการดึงไฟฟ้าจากการไฟฟ้าส่วนภูมิภาคมาใช้ จนกว่าสถานการณ์เป็นปกติ

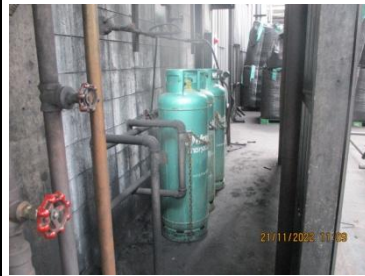
- มีการจุด Pilot Burner โดยใช้เชื้อเพลิง LPG ทุกครั้งก่อนที่จะมีการระบาย Tail Gas ออกทาง Flare	- โรงงานจัดให้มีการจุด Pilot Burner โดยใช้เชื้อเพลิง LPG ทุกครั้งก่อนที่จะมีการระบาย Tail Gas ออกทาง Flare	- ไม่มีปัญหาอุปสรรคในการดำเนินการ

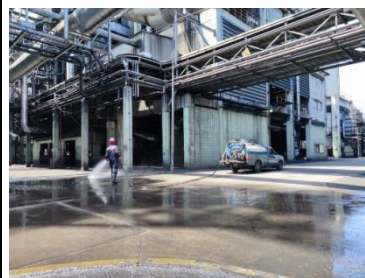
การล้างพื้น

- กำหนดให้มีการล้างทำความสะอาดบริเวณพื้นอย่างน้อย 3 ครั้งต่อสัปดาห์	- โรงงานจัดให้มีการล้างทำความสะอาดบริเวณพื้น อย่างน้อย 3 ครั้งต่อสัปดาห์ (ภาคผนวก ข.7)	- ไม่มีปัญหาอุปสรรคในการดำเนินการ

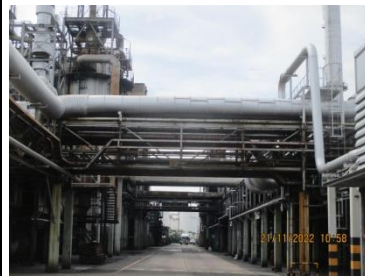
ระบบท่อระบายอากาศ

- กำหนดให้มีการตรวจสอบระบบท่อระบายอากาศ และบันทึกความดันภายในท่อตามจุดต่างๆ เป็นประจำเพื่อป้องกันการอุดตันของท่อ	- โรงงานมีการตรวจสอบระบบท่อระบายอากาศ และบันทึกความดันภายในท่อตามจุดต่างๆ เป็นประจำทุกวัน วันละ 3 กะ เพื่อป้องกันการอุดตันของท่อ (ภาคผนวก ข.9)	- ไม่มีปัญหา อุปสรรคในการ ดำเนินการ

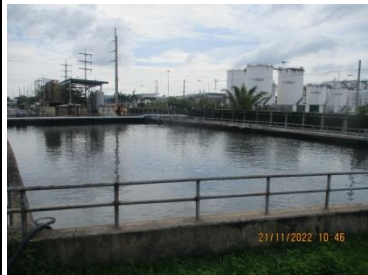
บ่อกักเก็บน้ำทิ้งจากระบบ FGD

- น้ำทิ้งจากระบบ FGD	- น้ำทิ้งจากระบบ FGD ส่งไปไว้ในถังเก็บกัก เพื่อนำกลับไปใช้ใหม่ และระบายออกสู่ ภายนอก โดยก่อนทำการระบายออกสู่ภายนอก ต้องทำการบำบัดโดยส่งไปยังระบบบำบัด- น้ำเสียของโรงงาน ให้มีคุณภาพอยู่ในเกณฑ์ มาตรฐานคุณภาพน้ำทั้งจากโรงงาน อุตสาหกรรม	- น้ำทิ้งที่ออกจากระบบ FGD จะถูกบำบัดเบื้องต้น โดยส่งไปยังบ่อพักน้ำทั้ง ขนาด 1,000 ลูกบาศก์- เมตร เพื่อลดอุณหภูมิ โดยน้ำทิ้งจะถูกตรวจสอบ คุณภาพน้ำทั้งก่อนจะถูกนำกลับไปใช้ใหม่ใน ระบบ FGD ในกระบวนการผลิตและล้างพื้น น้ำทั้งส่วนที่เหลือจากการนำกลับไปใช้ใหม่จะ ถูกระบายออกสู่ภายนอก โดยผลการตรวจวัด ระหว่างเดือนกรกฎาคม ถึงธันวาคม พ.ศ.2565 พบว่า มีค่าอยู่ในเกณฑ์มาตรฐานกำหนด ทั้งหมด (บทที่ 4)	- ไม่มีปัญหา อุปสรรคในการ ดำเนินการ

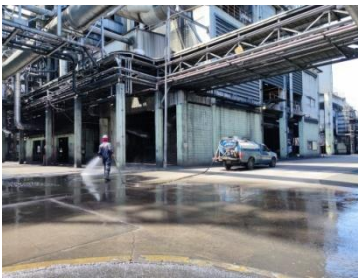
การล้างพื้น

3. คุณภาพน้ำ (ต่อ)	- น้ำล้างพื้นที่ทั่วไป ที่ไม่มีการ ปนเปื้อน	- ส่งไปยังบ่อบำบัด ขนาด 1.5x1.5x0.5 เมตร หรือ เท่ากับ 1.125 ลูกบาศก์เมตร และระบายลงสู่ ลำรางสาธารณะด้านหน้าโรงงาน และระบาย ลงสู่ทะเลในที่สุด	- โรงงานมีการจัดการน้ำล้างพื้นที่ทั่วไปให้ไหล ลงบ่อบำบัด ขนาด 0.8x0.8x0.8 เมตร จำนวน 4 บ่อ ซึ่งมีปริมาตรรวม 2.048 ลูกบาศก์เมตร ก่อนระบายลงสู่ลำรางสาธารณะด้านหน้า โรงงาน และทะเลในที่สุด	- ไม่มีปัญหา อุปสรรคในการ ดำเนินการ

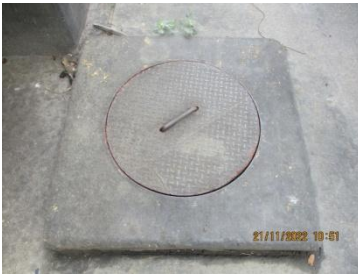
ระบบถังแซทส์

- น้ำโสโครก และ น้ำจากห้องน้ำ ห้องส้วม	- บำบัดโดยใช้ระบบบ่อบำบัดและระบบถังแซทส์	- โรงงานจัดให้มีการบำบัดน้ำโสโครกและ น้ำจากห้องน้ำ ห้องส้วม โดยระบบบ่อบำบัด และระบบถังแซทส์	- ไม่มีปัญหา อุปสรรคในการ ดำเนินการ

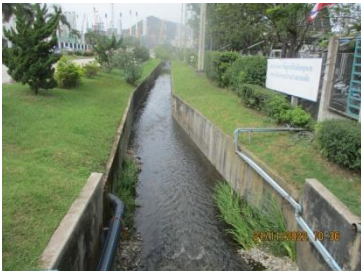
ลำรางสาธารณะ

3. คุณภาพน้ำ (ต่อ)	- น้ำหลากผิวดิน บริเวณพื้นที่ โครงการ	- ระบายลงสู่ลำรางสาธารณะหน้าโรงงาน และ ระบายลงสู่ทะเลในที่สุด	- มีการจัดการน้ำหลากผิวดินบริเวณพื้นที่ โรงงาน โดยระบายลงสู่ลำรางสาธารณะหน้า โรงงาน และระบายลงสู่ทะเลในที่สุด	- ไม่มีปัญหา อุปสรรคในการ ดำเนินการ

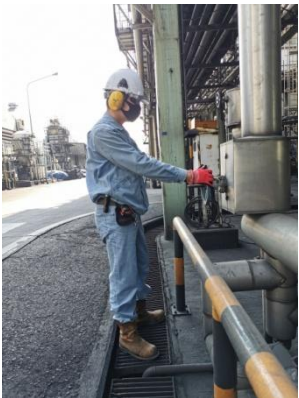
7. อาชีวอนามัยและ ความปลอดภัย	- คุณภาพอากาศ	- จัดให้มีหน้ากากป้องกันฝุ่นละออง และพนักงาน ที่เข้าไปปฏิบัติงานในบริเวณที่มีโอกาสสัมผัส กับฝุ่นละออง ต้องสวมใส่อุปกรณ์คุ้มครอง ความปลอดภัยส่วนบุคคลทุกครั้ง	- โรงงานได้จัดให้มีหน้ากากป้องกันฝุ่นละออง สำหรับพนักงานและกำหนดให้พนักงานที่เข้า ไปปฏิบัติงานในบริเวณที่มีโอกาสสัมผัสกับ ฝุ่นละอองต้องสวมใส่อุปกรณ์คุ้มครองความ ปลอดภัยส่วนบุคคลทุกครั้ง	- ไม่มีปัญหา อุปสรรคในการ ดำเนินการ

<p>พนักงานสวมใส่ PPE</p>

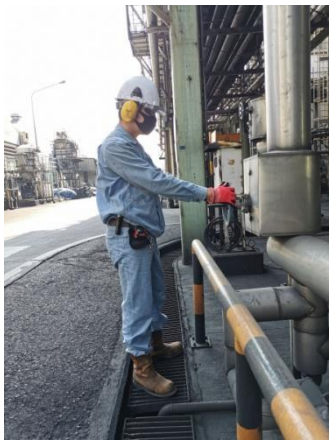
- ความร้อน	- จัดให้มีอุปกรณ์ป้องกันความร้อน เช่น ถุงมือ ป้องกันความร้อน ชุดป้องกันความร้อน ตาม ความเหมาะสมของสภาพของงานให้กับ พนักงานที่ทำงานสัมผัสความร้อน	- โรงงานจัดให้มีอุปกรณ์ป้องกันความร้อน เช่น ถุงมือป้องกันความร้อน ชุดป้องกันความร้อน เป็นต้น ตามความเหมาะสมของสภาพของงาน ให้กับพนักงานที่สัมผัสความร้อน	- ไม่มีปัญหา อุปสรรคในการ ดำเนินการ

พนักงานสวมใส่ PPE

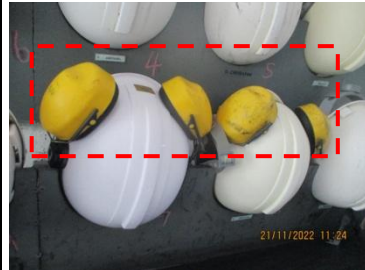
<p>ครอบหูลดเสียง (Ear Muffs)</p>

7. อาชีวอนามัยและความปลอดภัย (ต่อ)	- ระดับเสียง	- จัดให้มีอุปกรณ์ป้องกันเสียงดัง ได้แก่ ปลั๊กอุดเสียง (Ear Plugs) หรือครอบหูลดเสียง (Ear Muffs) และจัดให้มีป้ายเตือนให้พนักงานที่เข้าไปทำงานในบริเวณดังกล่าวต้องสวมใส่ อุปกรณ์คุ้มครองความปลอดภัยส่วนบุคคล ก่อนเข้าไปทำงาน	- โรงงานจัดให้มีอุปกรณ์ป้องกันเสียงดัง ได้แก่ ปลั๊กอุดเสียง (Ear Plugs) และครอบหูลดเสียง (Ear Muffs) และจัดให้มีป้ายเตือนพนักงานที่เข้าไปทำงานในบริเวณดังกล่าว ต้องสวมใส่ อุปกรณ์คุ้มครองความปลอดภัยส่วนบุคคล ก่อนเข้าไปทำงาน นอกจากนี้ ยังจัดให้มีผนังกันเสียง (Noise Barrier) บริเวณ Air Blower House และติดตั้งอุปกรณ์ลดเสียง (Enclosure) บริเวณ Gear ของ Turbine Generator 6 MW	- ไม่มีปัญหา อุปสรรคในการ ดำเนินการ

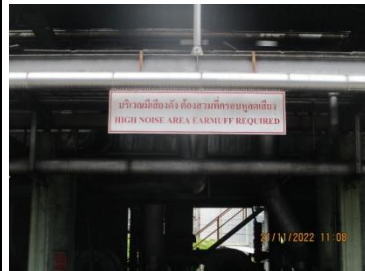
<p>ป้ายเตือนบริเวณที่มีเสียงดัง</p>

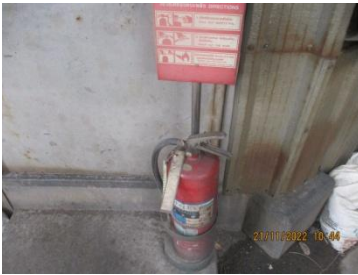
7. อาชีวอนามัย และความ ปลอดภัย (ต่อ)		<ul style="list-style-type: none"> <li>กำหนดวิธีการเตรียมรับสถานการณ์เมื่อเกิดเหตุเพลิงไหม้ภายในโรงงาน และมีการฝึกซ้อมปีละ 1 ครั้ง</li> </ul>	<ul style="list-style-type: none"> <li>โรงงานจัดให้มีแผนป้องกันและระงับอัคคีภัย (ภาคผนวก ข.20) และมีการฝึกซ้อมแผนอพยพกรณีเกิดเพลิงไหม้ภายในโรงงาน เป็นประจำทุกปี โดยในปี พ.ศ.2565 โรงงานได้ทำการฝึกซ้อมอพยพ กรณีเกิดเพลิงไหม้ เมื่อวันที่ 5 กรกฎาคม พ.ศ.2565 (ภาคผนวก ข.21) และจัดให้มีการตรวจสอบอุปกรณ์ดับเพลิงให้อยู่ในสภาพพร้อมใช้งานเป็นประจำ (ภาคผนวก ข.22)</li> </ul>	<ul style="list-style-type: none"> <li>ไม่มีปัญหาอุปสรรคในการดำเนินการ</li> </ul>

<p>ถังดับเพลิง</p>

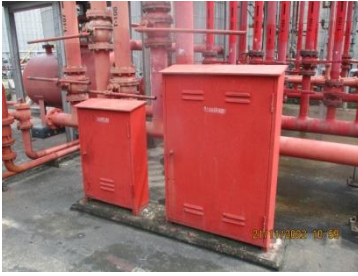
<p>ตู้เก็บอุปกรณ์ดับเพลิง</p>

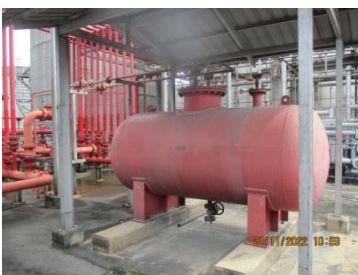
<p>ถังโฟม</p>

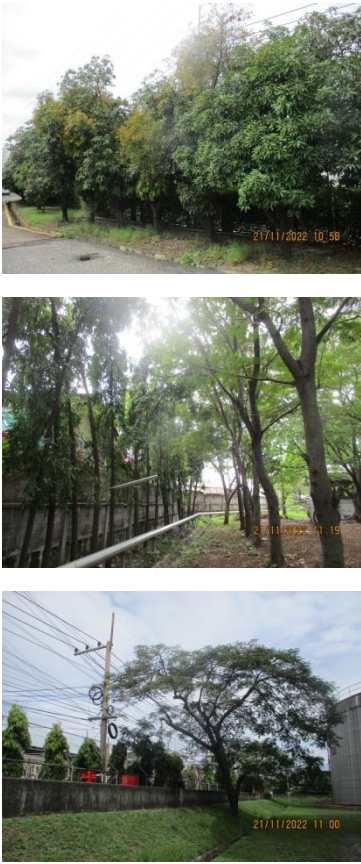
องค์ประกอบด้าน สิ่งแวดล้อม	ผลกระทบต่อ สิ่งแวดล้อมที่สำคัญ	มาตรการป้องกันและแก้ไขผลกระทบ สิ่งแวดล้อม	ผลการปฏิบัติตามมาตรการป้องกันและแก้ไข ผลกระทบต่อสิ่งแวดล้อม	ปัญหา อุปสรรค และแนวทางแก้ไข	ภาพถ่ายประกอบ การปฏิบัติตามมาตรการฯ
8. การจัดการพื้นที่ สีเขียว		<ul style="list-style-type: none"> <li>- กำหนดให้มีพื้นที่สีเขียวภายในโรงงาน ไม่น้อยกว่า ร้อยละ 5 ของพื้นที่ทั้งหมด</li> </ul>	<ul style="list-style-type: none"> <li>- จัดให้มีพื้นที่สีเขียวภายในโรงงาน คิดเป็น ร้อยละ 10.49 ของพื้นที่ทั้งหมด (ภาคผนวก ข.23)</li> </ul>	<ul style="list-style-type: none"> <li>- ไม่มีปัญหา อุปสรรคในการ ดำเนินการ</li> </ul>

<p>พื้นที่สีเขียว</p>
