บทที่ 2

การปฏิบัติตามมาตรการป้องกัน และแก้ไขผลกระทบสิ่งแวดล้อม

จากการดำเนินการติดตามตรวจสอบการปฏิบัติตามมาตรการป้องกัน และแก้ไขผลกระทบสิ่งแวดล้อม โครงการนิคมอุตสาหกรรมบางปู (ส่วนขยาย ครั้งที่ 3) ของ การนิคมอุตสาหกรรมแห่งประเทศไทย เมื่อวันที่ 10 สิงหาคม 2565 เป็นการรวบรวมข้อมูลรายละเอียดที่เกี่ยวข้องกับกิจกรรมต่างๆ และสำรวจสภาพพื้นที่โครงการ การตรวจสอบเอกสาร การสัมภาษณ์ผู้ปฏิบัติงานเกี่ยวกับการดำเนินงาน และการดำเนินการแก้ไข ปัญหาหรืออุปสรรคที่เกิดขึ้นดังกล่าว พร้อมทั้งทำการถ่ายภาพ เพื่อใช้ประกอบในการจัดทำรายงานฯ ตามที่เสนอไว้ในรายงานการเปลี่ยนแปลงรายละเอียดโครงการในรายงานการประเมินผลกระทบสิ่งแวดล้อม โครงการนิคมอุตสาหกรรมบางปู (ส่วนขยาย ครั้งที่ 3) ของการนิคมอุตสาหกรรมแห่งประเทศไทย ตามหนังสือเห็นชอบเลขที่ ทส 1010.3/11606 ลงวันที่ 26 สิงหาคม 2562 และรายงานการเปลี่ยนแปลงรายละเอียดโครงการฯ โครงการนิคมอุตสาหกรรมบางปู (ส่วนขยายครั้งที่ 3) ครั้งที่ 1 ตามหนังสือ เลขที่ ทส 010.3/4372 ลงวันที่ 19 มีนาคม 2564 ทั้งนี้ ทางโครงการมอบหมายให้บริษัท เทคนิคสิ่งแวดล้อมไทย จำกัด เป็นผู้ดำเนินการตรวจสอบและเก็บรวบรวม ข้อมูลการปฏิบัติตามมาตรการฯ มีรายละเอียดขั้นตอนการดำเนินงาน ดังนี้

ตารางที่ 2.2-1 ผลการปฏิบัติตามมาตรการป้องกัน และแก้ไขผลกระทบสิ่งแวดล้อม

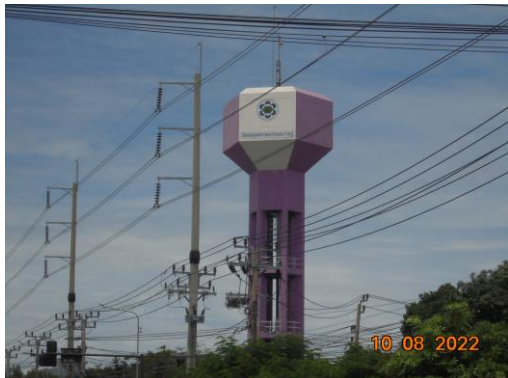
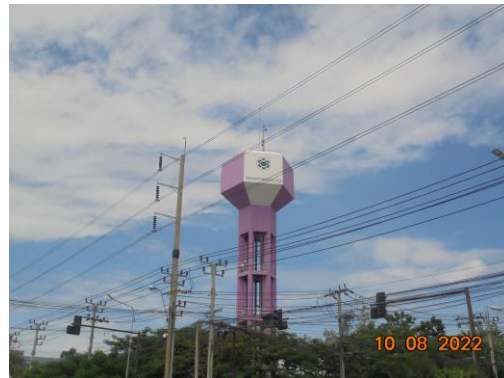
รูปที่ 1 หอถังสูงเก็บน้ำประปา

2. ข้อกำหนดเกี่ยวกับโรงงานหรือกิจการที่จะเข้ามาตั้ง ภายในโครงการ (ต่อ) - กำหนดให้โครงการใช้น้ำประปาจากการประปานครหลวง เป็นหลัก และให้ใช้น้ำจากบ่อบาดาลกรณีน้ำประปาจากการ ประปานครหลวงขัดข้องเท่านั้น	- ภายในพื้นที่โครงการ	- นิคมฯ รับน้ำจากการประปานครหลวง (กปน.) สาขา สมุทรปราการเป็นแหล่งน้ำหลักในการให้บริการแก่ โรงงานอุตสาหกรรมต่างๆ โดยรับเข้าสู่ถังเก็บน้ำและ สูบขึ้นหอถังสูง จำนวน 5 แห่ง และมีบ่อบาดาล จำนวน 5 บ่อ สำหรับเป็นแหล่งน้ำสำรองกรณีขัดข้อง เช่น ท่อประปาแตก ระบบสูบน้ำมีปัญหาขัดข้อง	-	- ภาคผนวก 5ข - รูปที่ 1 หอถังสูง เก็บน้ำประปา

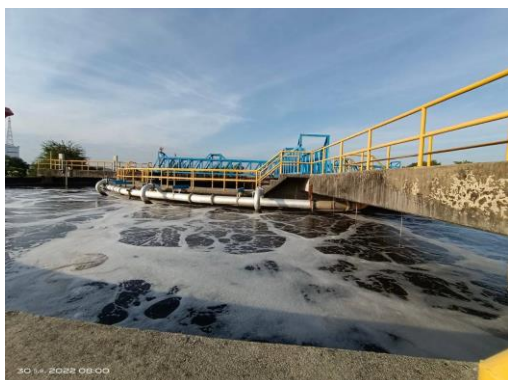
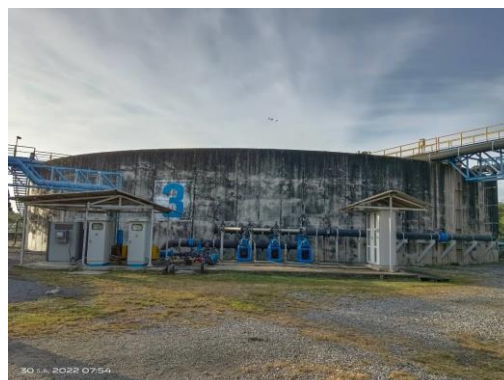
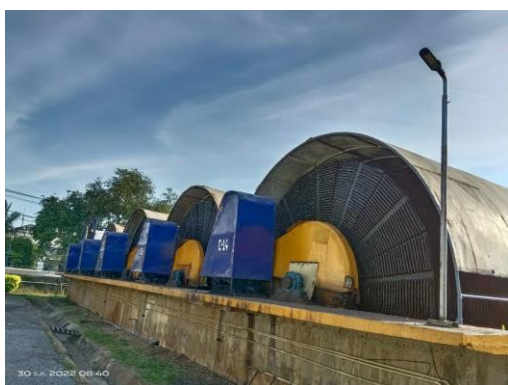
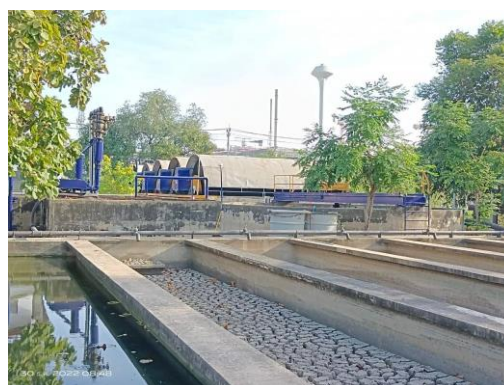
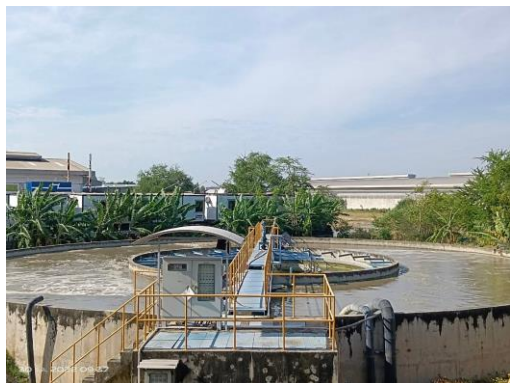
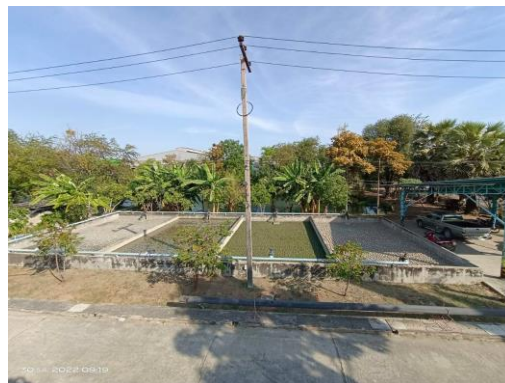
- ก.น.อ. กำกับดูแลให้โรงงานต่าง ๆ ในนิคมฯ บางปู จัดให้มีระบบบำบัดเบื้องต้นที่เหมาะสม และสามารถบำบัดน้ำเสียจนมีคุณภาพเป็นไปตามเกณฑ์กำหนดของ ก.น.อ.	- โรงงานต่าง ๆ ในพื้นที่โครงการ	- นิคมฯ กำหนดเงื่อนไขตั้งแต่ขั้นตอนการยื่นขออนุญาตเปิดดำเนินการภายในพื้นที่นิคมฯ ให้แต่ละโรงงานต้องจัดให้มีระบบบำบัดน้ำเสียเบื้องต้นที่เหมาะสม เพื่อบำบัดน้ำเสียให้มีค่าอยู่ในเกณฑ์มาตรฐานตามเกณฑ์ที่ ก.น.อ. กำหนด ก่อนระบายเข้าสู่ระบบบำบัดน้ำเสียส่วนกลางต่อไป	-	- รูปที่ 2 ระบบบำบัดน้ำเสียส่วนกลาง

3.2 คุณภาพน้ำผิวดินและนิเวศวิทยาทางน้ำ (ต่อ) - หากโรงงานรายโรงที่มีลักษณะสมบัติของน้ำเสียที่สูงเกินเกณฑ์ที่นิคมฯ กำหนด โครงการจะกำหนดให้โรงงานนั้นติดตั้งระบบบำบัดน้ำเสียเบื้องต้น (Pre Treatment) เพื่อให้มีลักษณะสมบัติเป็นไปตามเกณฑ์กำหนดของ กนอ.	- โรงงานต่างๆในพื้นที่โครงการ	- นิคมฯกำหนดเงื่อนไขตั้งแต่ขั้นตอนการยื่นขออนุญาตเปิดดำเนินการภายในพื้นที่นิคมฯ กรณีโรงงานที่มีคุณภาพน้ำเสียเกินเกณฑ์ที่กำหนดของ กนอ. ต้องติดตั้งระบบบำบัดน้ำเสียเบื้องต้น เพื่อบำบัดน้ำเสียให้มีคุณภาพเป็นไปตามเกณฑ์ที่กำหนดก่อนระบายเข้าสู่ระบบบำบัดน้ำเสียส่วนกลาง	-	- รูปที่ 2 ระบบบำบัดน้ำเสียส่วนกลาง

ระบบบำบัดน้ำเสียแห่งที่ 1 ชนิด Aerated Lagoon & Activated Sludge

ระบบบำบัดน้ำเสียแห่งที่ 2 ชนิด Rotating Biological Contractor (RBC)

ระบบบำบัดน้ำเสียแห่งที่ 3 ชนิด Extended Activated Sludge

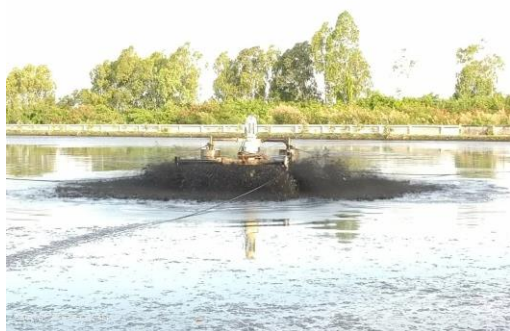
- ดูแลบำรุงรักษาเครื่องเติมอากาศในบ่อเติมอากาศของระบบ Aerated Lagoon และในถังเติมอากาศของระบบ Activated Sludge ให้อยู่ในสภาพสมบูรณ์ตลอดเวลา หากพบว่าชำรุดให้รีบดำเนินการซ่อมแซมแก้ไขโดยเร็ว และให้เปิดเครื่องเติมตามคู่มือการเดินระบบ	- ระบบบำบัดน้ำเสียส่วนกลาง	- นิคมฯ มอบหมายให้ GETCO ดูแลบำรุงรักษาเครื่องเติมอากาศให้อยู่ในสภาพที่สมบูรณ์ตลอดเวลา และมีการเปิดเครื่องเติมอากาศตามคู่มือการเดินระบบ	-	- รูปที่ 3 เครื่องเติมอากาศ

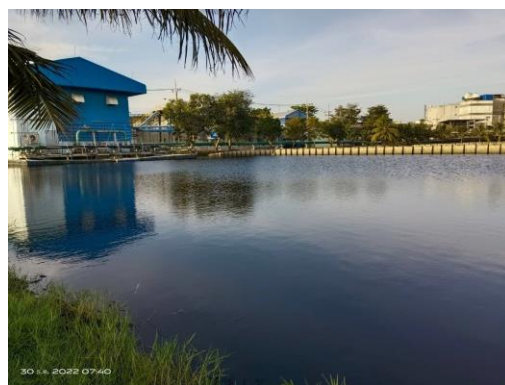
รูปที่ 4 ฝิวน้ำบ่อ Aerated Lagoon

3.2 คุณภาพน้ำผิวดินและนิเวศวิทยาทางน้ำ (ต่อ) - หมั่นกำจัดวัชพืชที่คลุมผิวน้ำบ่อในระบบ Aerated Lagoon เป็นประจำ	- ระบบบำบัดน้ำเสียส่วนกลาง	- นิคมฯ มอบหมายให้ GETCO เป็นผู้ดูแลรับผิดชอบระบบบำบัดน้ำเสีย โดยมีการกำจัดวัชพืชที่คลุมผิวน้ำบ่อในระบบ Aerated Lagoon เป็นประจำ จากการตรวจสอบไม่พบวัชพืชปกคลุมบริเวณผิวน้ำบ่อ Aerated Lagoon แต่อย่างใด	-	- รูปที่ 4 ผิวน้ำบ่อ Aerated Lagoon

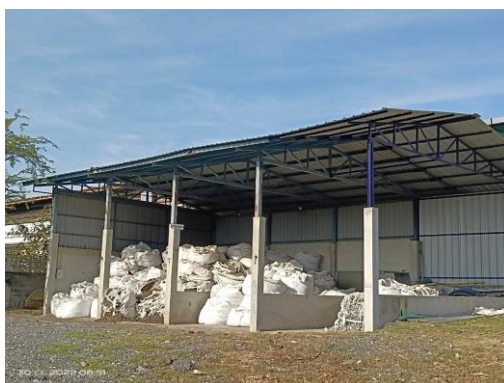
- กากตะกอนจากระบบบำบัดน้ำเสียส่วนกลางกำจัดโดยส่งบริษัทที่ได้รับอนุญาตตามกฎหมาย	- ระบบบำบัดน้ำเสียส่วนกลาง	- GETCO ได้จัดเตรียมพื้นที่เก็บกากตะกอนจากระบบบำบัดน้ำเสียแยกเป็นสัดส่วนโดยเฉพาะซึ่งปูพื้นคอนกรีตและปิดคลุมด้วยหลังคาเพื่อป้องกันฝน และรวบรวมเพื่อส่งไปกำจัดโดยบริษัทที่ได้รับอนุญาตจากกรมโรงงานอุตสาหกรรม	-	- รูปที่ 5 พื้นที่เก็บกากตะกอนจากระบบบำบัดน้ำเสีย

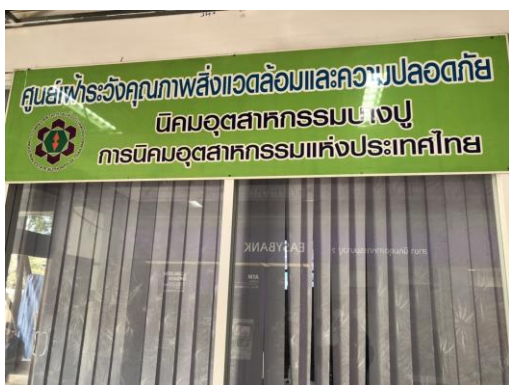
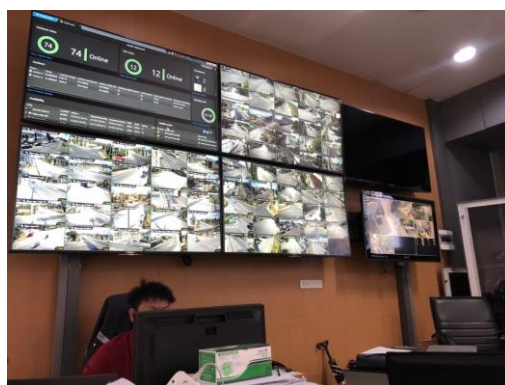
รูปที่ 15 ศูนย์เฝ้าระวังคุณภาพสิ่งแวดล้อมและความปลอดภัย

2. ข้อกำหนดเกี่ยวกับโรงงานหรือกิจการที่จะเข้ามาตั้ง ภายในโครงการ (ต่อ) - โรงงานที่มีการติดระบบตรวจวัดคุณภาพสิ่งแวดล้อม แบบต่อเนื่อง (Online Monitoring) ต้องให้ความ ร่วมมือในการเชื่อมโยงข้อมูลผลการตรวจวัดคุณภาพ สิ่งแวดล้อมในสถานประกอบการไปยังศูนย์เฝ้าระวังและ ควบคุมคุณภาพสิ่งแวดล้อม (Environmental Monitoring and Control Center) หรือ ศูนย์ ที่มี ลักษณะเดียวกันของโครงการและศูนย์ของหน่วยงานที่ เกี่ยวข้อง เช่น การนิคมอุตสาหกรรมแห่งประเทศไทย กรมโรงงานอุตสาหกรรมและกรมควบคุมมลพิษ	- ภายในพื้นที่โครงการ	- โรงงานที่มีระบบติดตามตรวจวัดคุณภาพสิ่งแวดล้อม แบบต่อเนื่องจะมีการเชื่อมโยงข้อมูลกับศูนย์เฝ้าระวัง คุณภาพสิ่งแวดล้อมและความปลอดภัยของนิคม อุตสาหกรรมบางปู ซึ่งมีเจ้าหน้าที่คอยติดตามตรวจสอบ ข้อมูลตลอดเวลา และปฏิบัติตามข้อกำหนดของหน่วยงาน ที่เกี่ยวข้อง	-	- รูปที่ 15 ศูนย์เฝ้า ระวังคุณภาพ สิ่งแวดล้อมความ ปลอดภัย
