ผลการปฏิบัติตามมาตรการป้องกันและแก้ไข
ผลกระทบสิ่งแวดล้อม

บริษัทที่ปรึกษาได้ดำเนินการตรวจสอบการปฏิบัติตามมาตรการป้องกันและแก้ไขผลกระทบสิ่งแวดล้อม (ระยะดำเนินการ) ภายหลังการเปลี่ยนแปลงรายละเอียดโครงการในรายงานการประเมินผลกระทบสิ่งแวดล้อม โครงการโรงงานผลิต Phthalic Anhydride (PA) และ Dioctyl Phthalate (DOP) (ครั้งที่ 2) ของ บริษัท คอนทิเนนทอล ปีโตรเคมีคอล (ประเทศไทย) จำกัด ซึ่งดำเนินการตรวจสอบ ปีละ 2 ครั้ง

**ตารางที่ 2.2-1 ผลการปฏิบัติตามมาตรการป้องกันและแก้ไขผลกระทบสิ่งแวดล้อม (ช่วงดำเนินการ) ภายหลังการเปลี่ยนแปลงรายละเอียดโครงการ
ในรายงานการประเมินผลกระทบสิ่งแวดล้อม โครงการโรงงานผลิต Phthalic Anhydride (PA) และ Dioctyl Phthalate (DOP) (ครั้งที่ 2)
ของ บริษัท คอนทิเนนทอล ปีโตรเคมีคอล (ประเทศไทย) จำกัด (ระหว่างเดือนกรกฎาคม-ธันวาคม 2565)**

วันที่เข้าตรวจสอบ : 3 พฤศจิกายน 2565

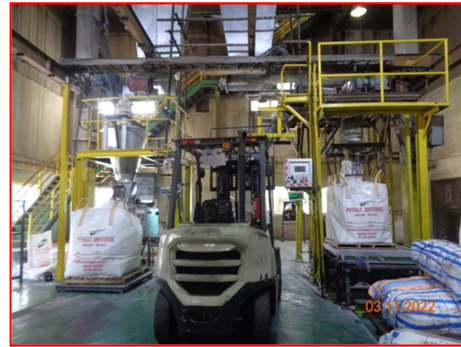
ภาพที่ 2.2-2 ระบบรวบรวมฝุ่น PA
และ De-dusting Filter

7) ควบคุมไม่ให้มีการฟุ้งกระจายของ PA บริเวณหน่วย Flaker และ Bagging โดยการติดตั้งระบบรวบรวม ฝุ่น PA และ Dusting Filter เพื่อรวบรวมฝุ่น PA กลับผลิตเป็นผลิตภัณฑ์อีกครั้ง	- บริเวณหน่วย Flaker และ Bagging	- โครงการมีการควบคุมการฟุ้งกระจายของ PA บริเวณ หน่วย Flaker และ Bagging โดยการติดตั้งระบบ รวบรวมฝุ่น PA และ De-dusting Filter เพื่อรวบรวม ฝุ่น PA กลับผลิตเป็นผลิตภัณฑ์อีกครั้ง	- ภาพที่ 2.2-2	-

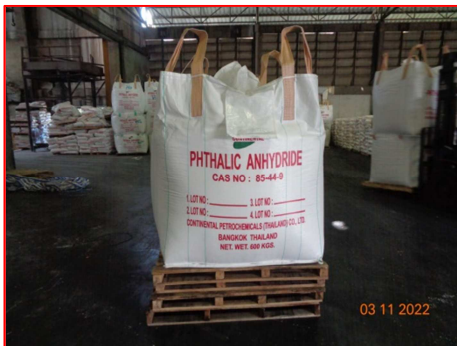
ภาพที่ 2.2-3 เกล็ด PA ที่รวบรวมเพื่อนำ
กลับไปผลิตเป็นผลิตภัณฑ์อีกครั้ง

8) รวบรวมเกล็ด PA ที่หกหล่นบริเวณหน่วย Flaker และหน่วย Bagging และนำกลับไปผลิตเป็น ผลิตภัณฑ์อีกครั้ง	- บริเวณหน่วย Flaker และ Bagging	- โครงการจัดให้มีเจ้าหน้าที่กวาดรวบรวมเกล็ด PA ที่ หกหล่นบริเวณหน่วย Flaker และ Bagging แล้วนำ กลับไปผลิตเป็นผลิตภัณฑ์อีกครั้ง	- ภาพที่ 2.2-3	-

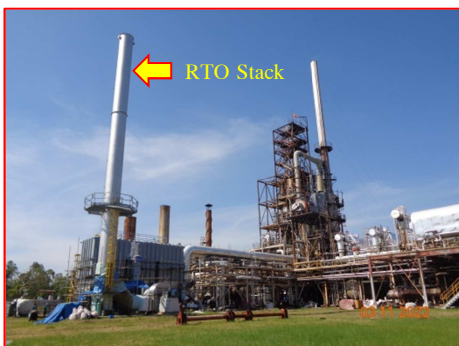
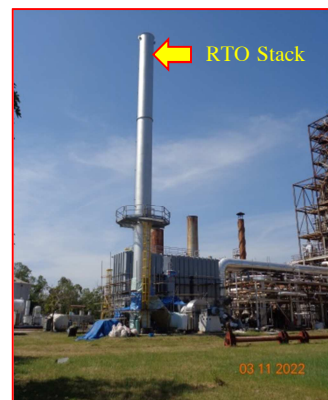
ภาพที่ 2.2-47 พื้นที่ติดตั้งระบบ RTO

5) ในกรณีที่ระบบ Regenerative Thermal Oxidizer (RTO) ชัดข้อง จะหยุดกระบวนการผลิต PA ทั้งหมดทันที	- ระบบ RTO	- ระบบ Regenerative Thermal Oxidizer Stack ยังไม่ แล้วเสร็จ ดังนั้น ในระหว่างนี้โครงการยังมีการใช้งาน Waste Gas Scrubber และ Liquid Waste Incinerator เพื่อเผาก๊าซเสีย โดยที่ Waste Gas Scrubber โครงการได้มีการควบคุมสารละลาย MA ให้มีความ เข้มข้นไม่เกิน 30 เปอร์เซ็นต์อย่างต่อเนื่อง และมีการ เติมสารละลายต่าง (NP-9) เพื่อลดผลกระทบเรื่อง กลิ่นอย่างต่อเนื่องเช่นกัน ส่วนที่เตาเผา Incinerator ทางโครงการได้มีการควบคุมอุณหภูมิไม่ให้ต่ำกว่า 800 องศา เพื่อให้การเผาไหม้สารละลาย MA ได้ หมด พร้อมทั้งมีการควบคุมแรงดันตกคร่อมในกรณี สูงกว่าที่กำหนดและหยุดทำความสะอาดท่อไฟและ ห้องเผาไหม้ทันที และถ้าระบบ Waste Gas Scrubber มีปัญหา โครงการได้หยุดการผลิตทันทีเพื่อทำการ ปรับปรุงหรือทำความสะอาดภายในระบบ Waste Gas Scrubber ให้เรียบร้อยก่อนเดินระบบ	- เอกสารแนบที่ 11 หอดูดซับอากาศ ในภาคผนวกที่ 1 - เอกสารแนบที่ 12 เดินเครื่องเตาเผา ในภาคผนวกที่ 1 - เอกสารแนบที่ 13 ประสิทธิภาพ ทำงาน Waste Gas ในภาคผนวกที่ 1 - เอกสารแนบที่ 14 ผลวิเคราะห์ สารละลาย MA ในภาคผนวกที่ 1 - ภาพที่ 2.2-1	- ระหว่างรอการ เดินระบบบำบัด อากาศแบบเผา (RTO) โครงการ มีการดำเนินการ ดังนี้ 1. ควบคุมความ เข้มข้นของ สารละลาย MA ไม่ให้เกิน 30% 2. ควบคุมระดับ น้ำในระบบ บำบัดอากาศให้ คงที่ตลอดเวลา 3. เติมน้ำเข้า ไปในระบบ บำบัดอากาศ เพื่อลดกลิ่นที่ ระบายออกสู่ บรรยากาศ
