บทที่ 2

ผลการปฏิบัติตามมาตรการป้องกันและแก้ไขผลกระทบสิ่งแวดล้อม และมาตรการติดตามตรวจสอบผลกระทบสิ่งแวดล้อม

โครงการเหมืองแร่หินอุตสาหกรรมชนิดหินแอนดีไซต์ เพื่ออุตสาหกรรมก่อสร้าง

ของ บริษัท พุ่งคาฮาเบอร์ จำกัด (มหาชน) ประทานบัตรที่ 28676/15268

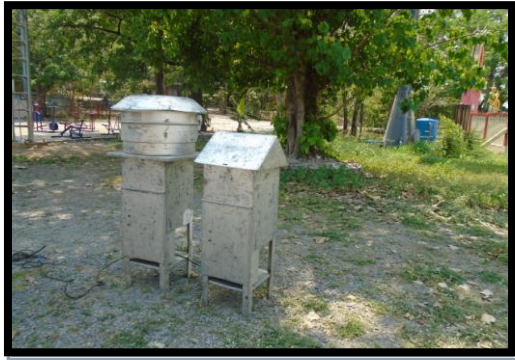
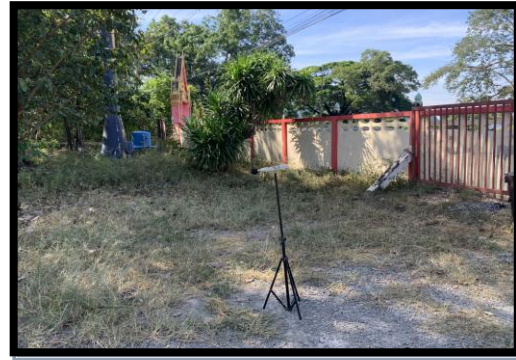
รูปที่ 2-2 การตรวจวัดคุณภาพอากาศและ เสียงวัดเขาขุย

บริเวณวัดเขาขุย : ตรวจวัดปริมาณฝุ่นละออง (TSP) ได้เท่ากับ 0.049 มิลลิกรัม/ลูกบาศก์เมตร

บริเวณวัดเขาขุย : ตรวจวัดปริมาณฝุ่นละอองขนาดเล็กกว่า 10 ไมครอน (PM10) ได้เท่ากับ 0.026 มิลลิกรัม/ลูกบาศก์เมตร

วัดเขาขุข : ผลตรวจวัดระดับเสียงเฉลี่ย 1 ชั่วโมง (Leq. 1 hr.) พบว่ามีค่าอยู่ในช่วง 47.4-57.2 dBA โดยมีค่าระดับเสียงเฉลี่ย 24 ชั่วโมง (Leq. 24 hr.) เท่ากับ 54.0 dBA และค่าระดับเสียงสูงสุด (Lmax) พบว่ามีค่าอยู่ในช่วง 58.5-78.5 dBA

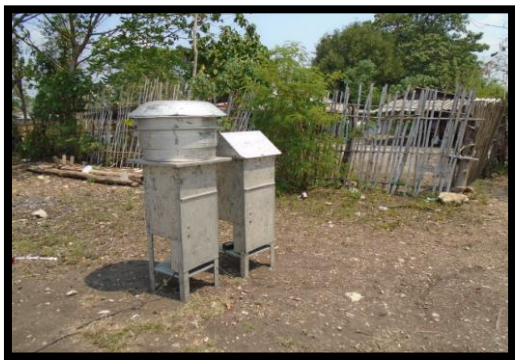
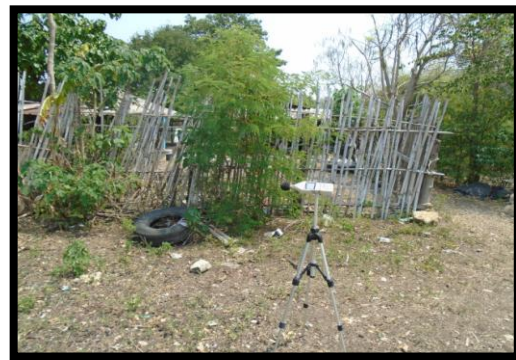
รูปที่ 2-3 การตรวจวัดคุณภาพอากาศและ เสียงบ้านโป่งค่า

บริเวณบ้านโป่งค่า : ตรวจวัดปริมาณฝุ่นละออง (TSP) ได้เท่ากับ 0.037 มิลลิกรัม/ลูกบาศก์เมตร

บริเวณบ้านโป่งค่า : ตรวจวัดปริมาณฝุ่นละออง ขนาดเล็กกว่า 10 ไมครอน (PM10) ได้เท่ากับ 0.016 มิลลิกรัม/ลูกบาศก์เมตร

บ้านโป่งค่า : ผลตรวจวัดระดับเสียงเฉลี่ย 1 ชั่วโมง (Leq. 1 hr.) พบว่ามีค่าอยู่ในช่วง 49.5-56.5 dBA โดยมีค่าระดับเสียงเฉลี่ย 24 ชั่วโมง (Leq. 24 hr.) เท่ากับ 54.0 dBA และค่าระดับเสียงสูงสุด (Lmax) พบว่ามีค่าอยู่ในช่วง 62.4-84.5 dBA

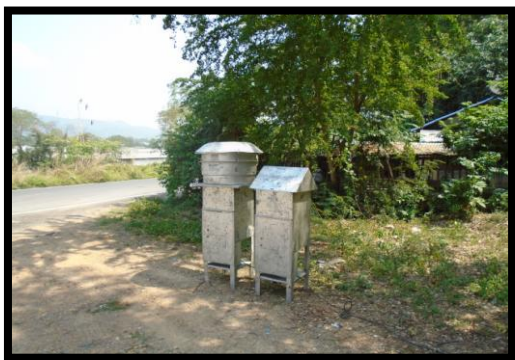
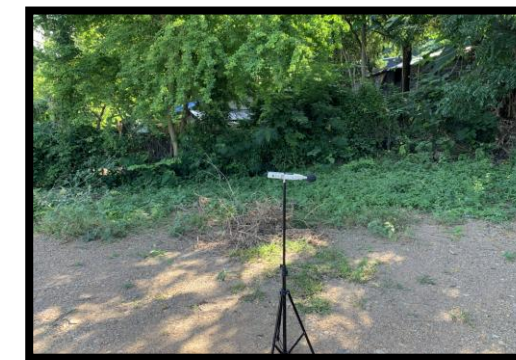
รูปที่ 2-4 การตรวจวัดคุณภาพอากาศและ เสียง บ้านบ่อโสก

บริเวณบ้านบ่อโสก : ตรวจวัดปริมาณฝุ่นละออง (TSP) ได้เท่ากับ 0.040 มิลลิกรัม/ลูกบาศก์เมตร

บริเวณบ้านบ่อโสก : ตรวจวัดปริมาณฝุ่นละออง ขนาดเล็กกว่า 10 ไมครอน (PM10) ได้เท่ากับ 0.024 มิลลิกรัม/ลูกบาศก์เมตร

บ้านบ่อโสก : ผลตรวจวัดระดับเสียงเฉลี่ย 1 ชั่วโมง (Leq. 1 hr.) พบว่ามีค่าอยู่ในช่วง 44.5-56.1 dBA โดยมีค่าระดับเสียงเฉลี่ย 24 ชั่วโมง (Leq. 24 hr.) เท่ากับ 52.8 dBA และค่าระดับเสียงสูงสุด (Lmax) พบว่ามีค่าอยู่ในช่วง 58.0-78.8 dBA

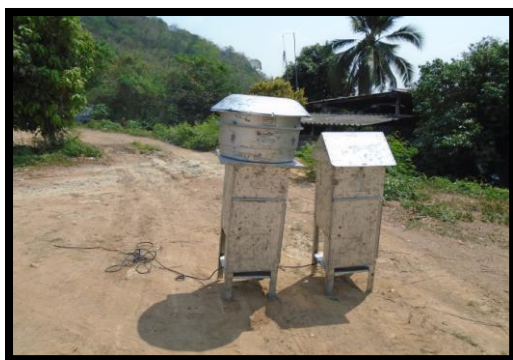
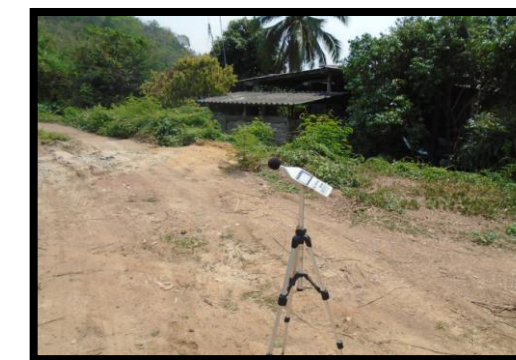
รูปที่ 2-5 การตรวจวัดคุณภาพอากาศและ เสียงบ้านป่าไม้แดง

บริเวณบ้านป่าไม้แดง : ตรวจวัดปริมาณฝุ่นละออง (TSP) ได้เท่ากับ 0.033 มิลลิกรัม/ลูกบาศก์เมตร

บริเวณบ้านป่าไม้แดง : ตรวจวัดปริมาณฝุ่นละออง ขนาดเล็กกว่า 10 ไมครอน (PM10) ได้เท่ากับ 0.019 มิลลิกรัม/ลูกบาศก์เมตร

บ้านป่าไม้แดง : ผลตรวจวัดระดับเสียงเฉลี่ย 1 ชั่วโมง (Leq. 1 hr.) พบว่ามีค่าอยู่ในช่วง 48.1-57.4 dBA โดยมีค่าระดับเสียงเฉลี่ย 24 ชั่วโมง (Leq. 24 hr.) เท่ากับ 53.8 dBA และค่าระดับเสียงสูงสุด (Lmax) พบว่ามีค่าอยู่ในช่วง 58.4-80.6 dBA

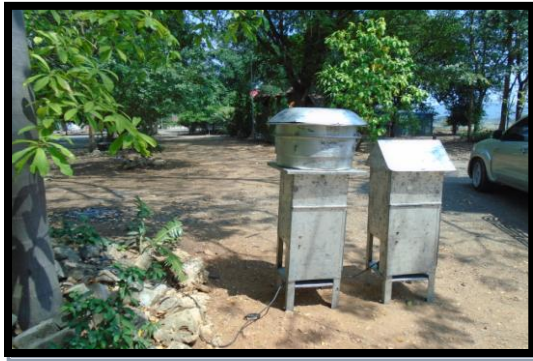
รูปที่ 2-6 การตรวจวัดคุณภาพอากาศและ เสียงบ้านคำใหญ่

บริเวณบ้านคำใหญ่ : ตรวจวัดปริมาณฝุ่นละออง (TSP) ได้เท่ากับ 0.036 มิลลิกรัม/ลูกบาศก์เมตร

บริเวณบ้านคำใหญ่ : ตรวจวัดปริมาณฝุ่นละออง ขนาดเล็กกว่า 10 ไมครอน (PM10) ได้เท่ากับ 0.010 มิลลิกรัม/ลูกบาศก์เมตร

บ้านคำใหญ่ : ผลตรวจวัดระดับเสียงเฉลี่ย 1 ชั่วโมง (Leq. 1 hr.) พบว่ามีค่าอยู่ในช่วง 49.0-56.8 dBA โดยมีค่าระดับเสียงเฉลี่ย 24 ชั่วโมง (Leq. 24 hr.) เท่ากับ 53.8 dBA และค่าระดับเสียงสูงสุด (Lmax) พบว่ามีค่าอยู่ในช่วง 58.1-80.6 dBA

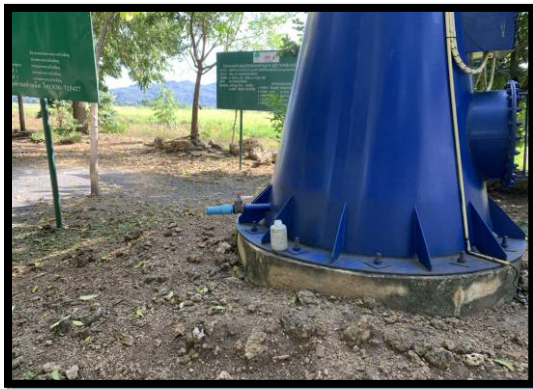
รูปที่ 2-7 บ่อน้ำต้นบ้านคำใหญ่

บ่อน้ำต้นบ้านคำใหญ่ จากผลการตรวจวัด พบว่า ค่าความเป็นกรด-ด่าง (pH) มีค่าเท่ากับ 7.20 ความขุ่น (Turbidity) มีค่าเท่ากับ 0.20 NTU. ปริมาณตะกอนแขวนลอย (Suspended Solids) เท่ากับ 1.5 มิลลิกรัมต่อลิตร ปริมาณสารละลายทั้งหมด (Total Dissolved Solids) เท่ากับ 475.0 มิลลิกรัมต่อลิตร ค่าความกระด้างรวม (Total Hardness) เท่ากับ 166.0 มิลลิกรัมต่อลิตร (แคลเซียมคาร์บอเนต) ปริมาณซัลเฟต (Sulfate) เท่ากับ 1.50 มิลลิกรัมต่อลิตร และปริมาณเหล็ก (Iron ; Fe) เท่ากับ <0.10 มิลลิกรัมต่อลิตร

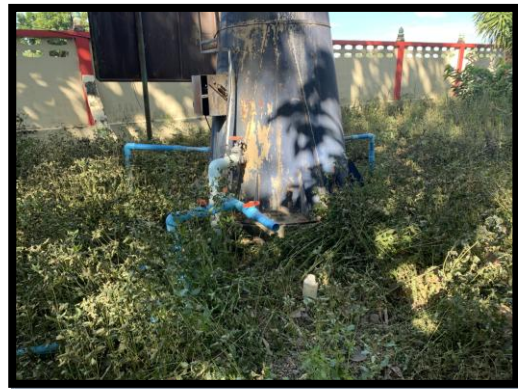
รูปที่ 2-8 บ่อน้ำต้นบ้านบ่อโสก

บ่อน้ำต้นบ้านบ่อโสก จากผลการตรวจวัด พบว่า ค่าความเป็นกรด-ด่าง (pH) มีค่าเท่ากับ 7.55 ความขุ่น (Turbidity) มีค่าเท่ากับ 0.10 NTU. ปริมาณตะกอนแขวนลอย (Suspended Solids) เท่ากับ 1.5 มิลลิกรัมต่อลิตร ปริมาณสารละลายทั้งหมด (Total Dissolved Solids) เท่ากับ 470.0 มิลลิกรัมต่อลิตร ค่าความกระด้างรวม (Total Hardness) เท่ากับ 180.0 มิลลิกรัมต่อลิตร (แคลเซียมคาร์บอเนต) ปริมาณซัลเฟต (Sulfate) เท่ากับ 2.5 มิลลิกรัมต่อลิตร และปริมาณเหล็ก (Iron ; Fe) เท่ากับ <0.10 มิลลิกรัมต่อลิตร

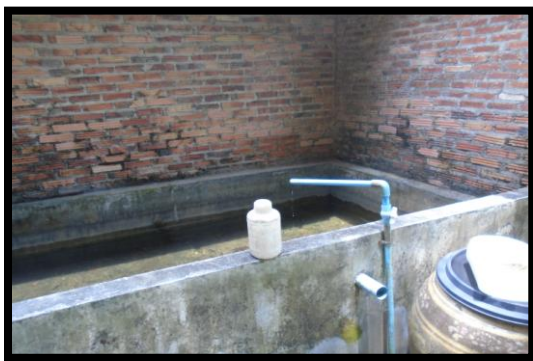
รูปที่ 2-9 บ่อน้ำต้นบ้านป่าไม้แดง

บ่อน้ำต้นบ้านป่าไม้แดง จากผลการตรวจวัด พบว่า ค่าความเป็นกรด-ด่าง (pH) มีค่าเท่ากับ 7.40 ความขุ่น (Turbidity) มีค่าเท่ากับ 0.20 NTU. ปริมาณตะกอนแขวนลอย (Suspended Solids) เท่ากับ 1.2 มิลลิกรัมต่อลิตร ปริมาณสารละลายทั้งหมด (Total Dissolved Solids) เท่ากับ 420.0 มิลลิกรัมต่อลิตร ค่าความกระด้างรวม (Total Hardness) เท่ากับ 175.0 มิลลิกรัมต่อลิตร (แคลเซียมคาร์บอเนต) ปริมาณซัลเฟต (Sulfate) เท่ากับ 1.20 มิลลิกรัมต่อลิตร และปริมาณเหล็ก (Iron ; Fe) เท่ากับ <0.10 มิลลิกรัมต่อลิตร

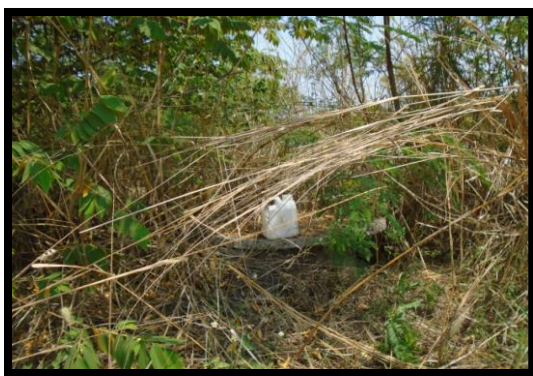
รูปที่ 2-10 บ่อน้ำต้นบ้านโป่งค่า

บ่อน้ำต้นบ้านโป่งค่า จากผลการตรวจวัด พบว่า ค่าความเป็นกรด-ด่าง (pH) มีค่าเท่ากับ 7.20 ความขุ่น (Turbidity) มีค่าเท่ากับ 0.20 NTU. ปริมาณตะกอนแขวนลอย (Suspended Solids) เท่ากับ 1.2 มิลลิกรัมต่อลิตร ปริมาณสารละลายทั้งหมด (Total Dissolved Solids) เท่ากับ 355.0 มิลลิกรัมต่อลิตร ค่าความกระด้างรวม (Total Hardness) เท่ากับ 165.0 มิลลิกรัมต่อลิตร (แคลเซียมคาร์บอเนต) ปริมาณซัลเฟต (Sulfate) เท่ากับ 1.8 มิลลิกรัมต่อลิตร และปริมาณเหล็ก (Iron ; Fe) เท่ากับ <0.10 มิลลิกรัมต่อลิตร

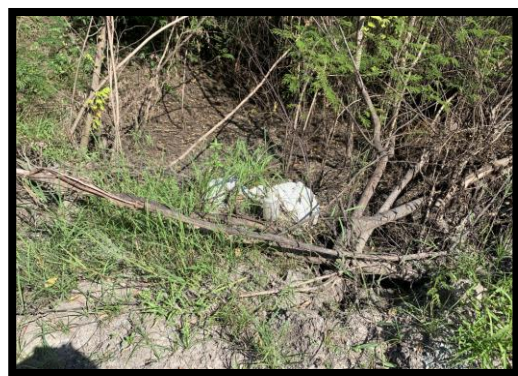
รูปที่ 2-12 บ่อสังเกตการณ์ด้านทิศตะวันออก

บ่อสังเกตการณ์ขอบแปลงด้านทิศตะวันออก จากผลการตรวจวัด พบว่า ค่าความเป็นกรด-ด่าง (pH) มีค่าเท่ากับ 7.30 ความขุ่น (Turbidity) มีค่าเท่ากับ 0.20 NTU. ปริมาณตะกอนแขวนลอย (Suspended Solids) เท่ากับ 2.2 มิลลิกรัมต่อลิตร ปริมาณสารละลายทั้งหมด (Total Dissolved Solids) เท่ากับ 470.0 มิลลิกรัมต่อลิตร ค่าความกระด้างรวม (Total Hardness) เท่ากับ 170.0 มิลลิกรัมต่อลิตร (แคลเซียมคาร์บอเนต) ปริมาณซัลเฟต (Sulfate) เท่ากับ 17.9 มิลลิกรัมต่อลิตร และ ปริมาณเหล็ก (Iron ; Fe) เท่ากับ <0.10 มิลลิกรัมต่อลิตร

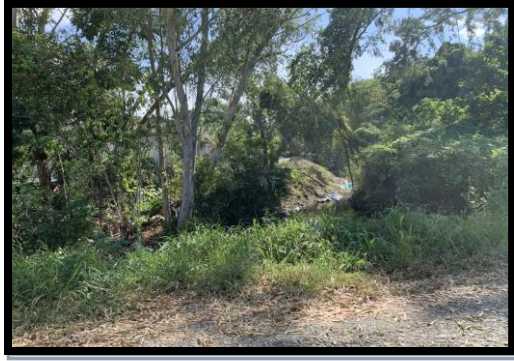
รูปที่ 2-13 คุระบายน้ำ

5.บริเวณที่เก็บกองเปลือกดินให้สร้างคันนบกั้นอัดแน่นฐานกว้าง 2 เมตร สูง 1 เมตร สันด้านบนทำนบกั้นกว้าง 1 เมตร และสร้างคูระบายน้ำขนาดกว้าง 1.5 เมตร และลึก 1 เมตร โดยรอบ พร้อมทั้งปลูกพืชคลุมดินเพื่อป้องกันการชะล้างพังทลายของดิน	-โครงการได้จัดเตรียมพื้นที่เก็บกองเปลือกดินตามแผนผังโครงการกำหนด

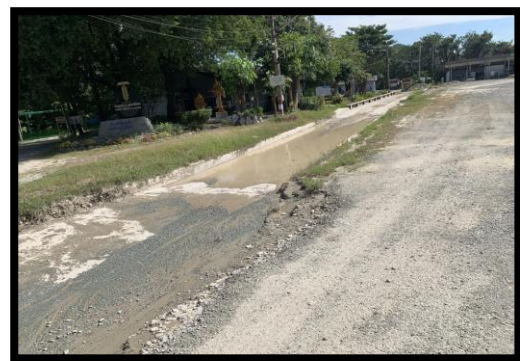
รูปที่ 2-20 ที่ล้างล้อรถขนส่งแร่

7. ในการขนส่งแร่ออกนอกพื้นที่โครงการ ให้ควบคุมน้ำหนักบรรทุกให้อยู่ในพิกัดที่ทางราชการกำหนด และควบคุมรถบรรทุกใช้ความเร็วไม่เกิน 30 กิโลเมตรต่อชั่วโมง ในเส้นทางขนส่งแร่ช่วงที่ผ่านชุมชน และจะต้องใช้ผ้าใบปิดคลุมกระบะบรรทุกให้มิดชิด เพื่อป้องกันการฟุ้งกระจายของฝุ่นละออง การปลิวกระเด็นของเศษหิน และป้องกันอุบัติเหตุ และฉีดพรมน้ำบนถนนลูกรัง ทั้งภายในและภายนอกโครงการตามความเหมาะสม	-โครงการมีการควบคุมน้ำหนักบรรทุกให้อยู่ในพิกัดที่ทางราชการกำหนด และควบคุมรถบรรทุกใช้ความเร็วไม่เกิน 30 กิโลเมตรต่อชั่วโมง ในเส้นทางขนส่งแร่ช่วงที่ผ่านชุมชน และใช้ผ้าใบปิดคลุมกระบะบรรทุกให้มิดชิด เพื่อป้องกันการฟุ้งกระจายของฝุ่นละออง การปลิวกระเด็นของเศษหินและป้องกันอุบัติเหตุ และฉีดพรมน้ำบนถนนลูกรัง ทั้งภายในและภายนอกโครงการ

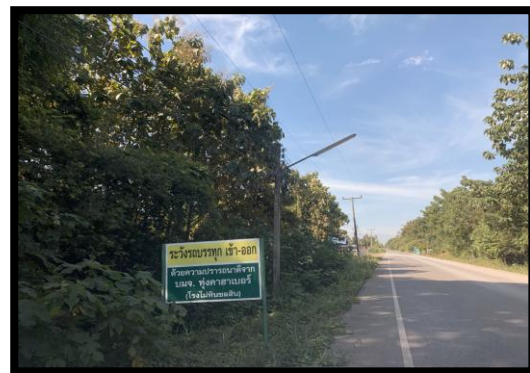
รูปที่ 2-28 ป้ายเตือนรถบรรทุก

8.ให้จัดทำสัญญาณหรือป้ายเตือน “ระวัง-มี รถบรรทุกเข้า-ออก”และป้ายชะลอความเร็วติดไว้ ริมถนนสายพุด-พระพุทธรบาทน้อย ช่วงก่อนที่จะ ถึงบริเวณทางแยกเข้าโครงการระยะห่างประมาณ 300 เมตร ทั้งสองด้าน เพื่อป้องกันและลดอุบัติเหตุ ที่อาจจะเกิดแก่ราษฎรในชุมชนที่สัญจรไป-มา โดย ป้ายหรือสัญญาณเตือนภัยจะต้องมองเห็นอย่าง ชัดเจน	-โครงการจัดทำป้ายเตือน “ระวัง-มี รถบรรทุกเข้า-ออก”และป้ายชะลอ ความเร็วติดไว้ริมถนนสายพุด-พระพุท ธรบาทน้อย ช่วงก่อนที่จะถึงบริเวณทางแยก เข้าโครงการระยะห่างประมาณ 300 เมตร ทั้งสองด้าน
