บทที่ 2

ผลการปฏิบัติตามมาตรการป้องกันและแก้ไขผลกระทบสิ่งแวดล้อม และมาตรการติดตามตรวจสอบผลกระทบสิ่งแวดล้อม

ตารางที่ 2-1 ผลการตรวจสอบการปฏิบัติตามมาตรการและเงื่อนไขด้านสิ่งแวดล้อม

โครงการเหมืองแร่บิซิม ของ บริษัท เอ็นนิโก้ ซัพพลาย จำกัด
ที่ ตำบลทุ่งทอง อำเภอหนองบัว จังหวัดนครสวรรค์

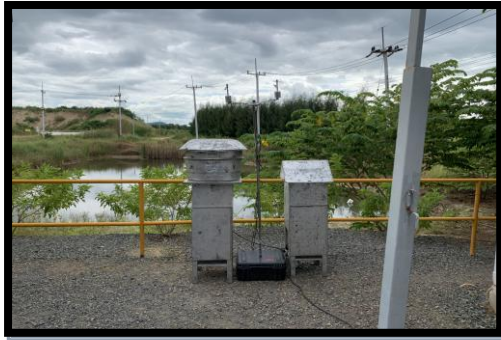
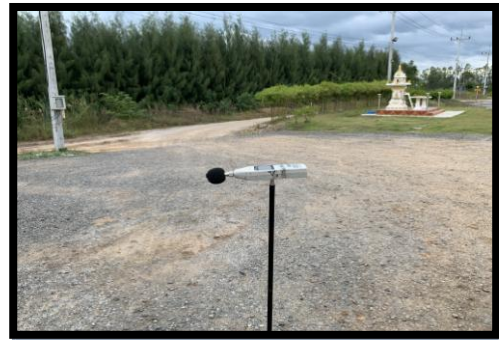
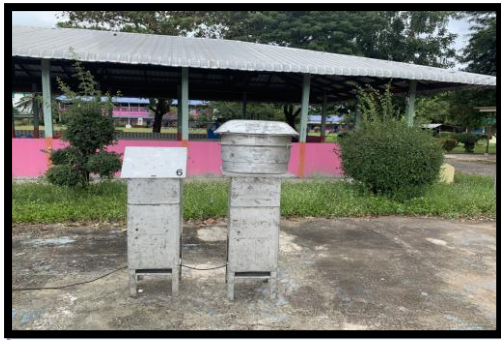
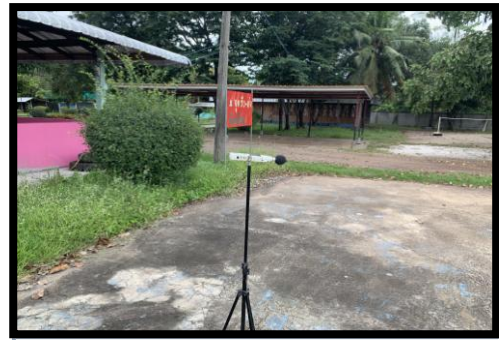
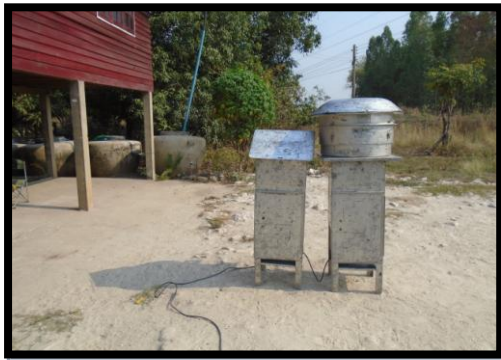
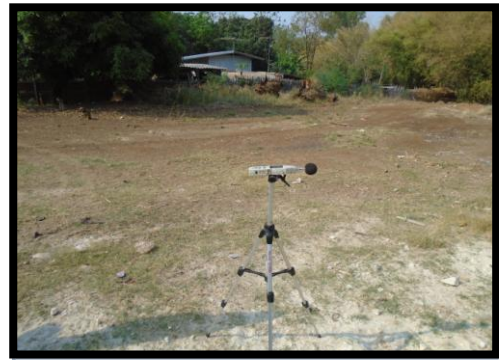
รูปที่ 2-3 การตรวจวัดคุณภาพอากาศและเสียง

บริเวณพื้นที่โครงการ

บ้านวังงาม

บ้านเมืองใหม่

บริเวณบ้านเมืองใหม่ : ผลตรวจวัดระดับเสียงเฉลี่ย 1 ชั่วโมง (Leq. 1 hr.) พบว่ามีค่าอยู่ในช่วง 46.1-57.5 dBA โดยมีค่าระดับเสียงเฉลี่ย 24 ชั่วโมง (Leq. 24 hrs.) เท่ากับ 54.1, 53.3 และ 54.3 dBA

จากผลการตรวจวัดระดับเสียง สรุปได้ว่า ระดับเสียงในบริเวณนี้ยังมีคุณภาพอยู่ในเกณฑ์มาตรฐานระดับเสียงมีค่าอยู่ในเกณฑ์มาตรฐานระดับเสียงโดยทั่วไป ฉบับที่ 15 (พ.ศ. 2540) เรื่องกำหนดมาตรฐานระดับเสียงโดยทั่วไป ประกาศในราชกิจจานุเบกษา เล่ม 114 ตอนที่ 27 ง วันที่ 3 เมษายน 2540 ที่กำหนดให้ค่าระดับเสียงเฉลี่ย 24 ชั่วโมง ไม่เกิน 70 เดซิเบล เอ และเสียงสูงสุดไม่เกิน 115 เดซิเบล เอ
