บทที่ 3

ผลการปฏิบัติตามมาตรการด้านสิ่งแวดล้อม

3.2 การติดตามตรวจสอบผลกระทบสิ่งแวดล้อม

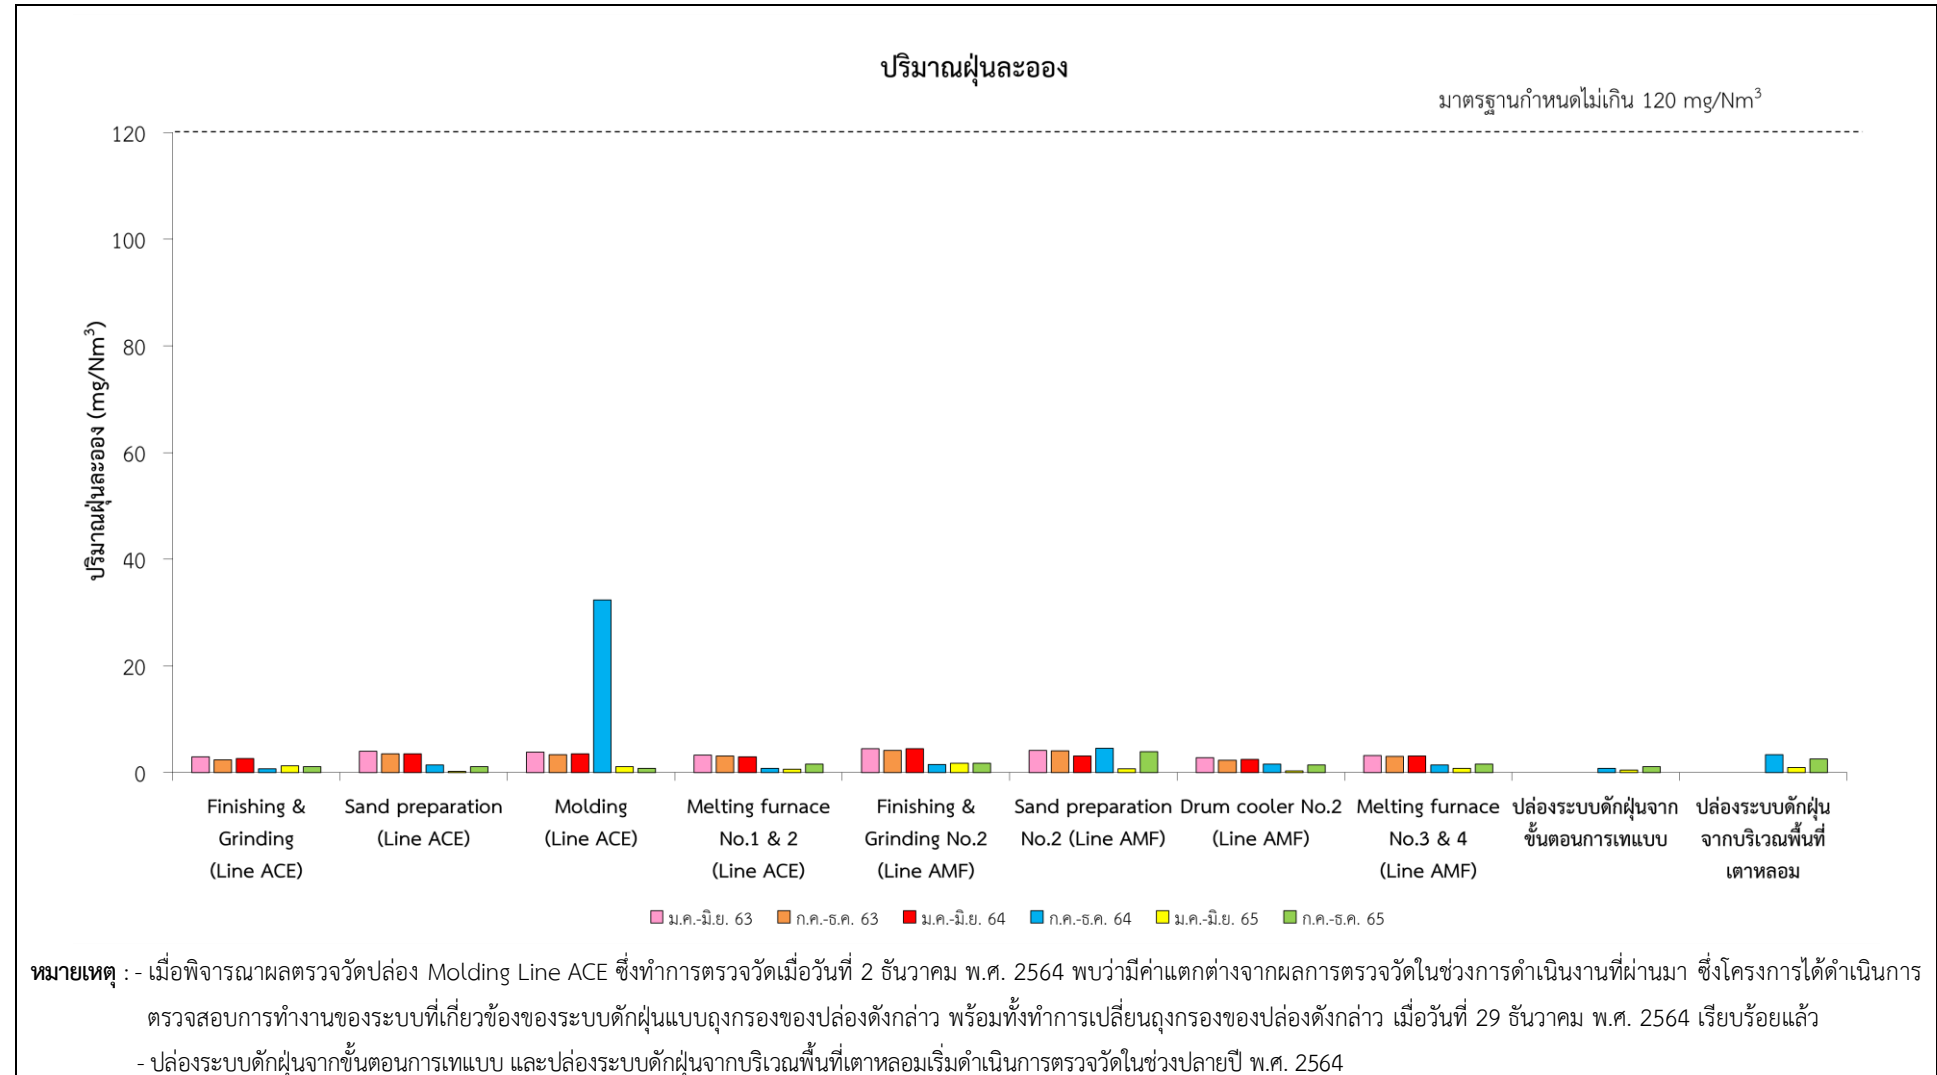
รูปที่ 3.2.1-2 ผลการตรวจวัดปริมาณฝุ่นละอองจากปล่อง

เมื่อเปรียบเทียบผลการตรวจวัดปริมาณของฝุ่นละอองรวมจากปล่องย้อนหลัง (ดังรูปที่ 3.2.1-2) พบว่า ผลการตรวจวัดปริมาณของฝุ่นละอองรวมจากปล่องระบายในช่วงที่ผ่านมา มีค่าไม่เกินมาตรฐานตามประกาศกระทรวงวิทยาศาสตร์ เทคโนโลยีและสิ่งแวดล้อม เรื่อง กำหนดมาตรฐานควบคุมการปล่อยทิ้งอากาศเสียจากโรงงานเหล็ก พ.ศ. 2544 ที่กำหนดไว้ไม่เกิน 120 มิลลิกรัม/ลูกบาศก์เมตร

ทั้งนี้ เมื่อพิจารณาอัตราการระบายฝุ่นละอองรวม พบว่า อัตราการระบายฝุ่นละอองรวม มีค่า 0.2000 กรัม/วินาที หรือคิดเป็น 1.04 กิโลกรัม/ไร่/วัน ซึ่งมีค่าอยู่ในข้อกำหนดในรายงานการประเมินผลกระทบสิ่งแวดล้อมของโครงการ ที่กำหนดไว้ไม่เกิน 0.87 กรัม/วินาที และ 4.54 กิโลกรัม/ไร่/วัน ตามลำดับ

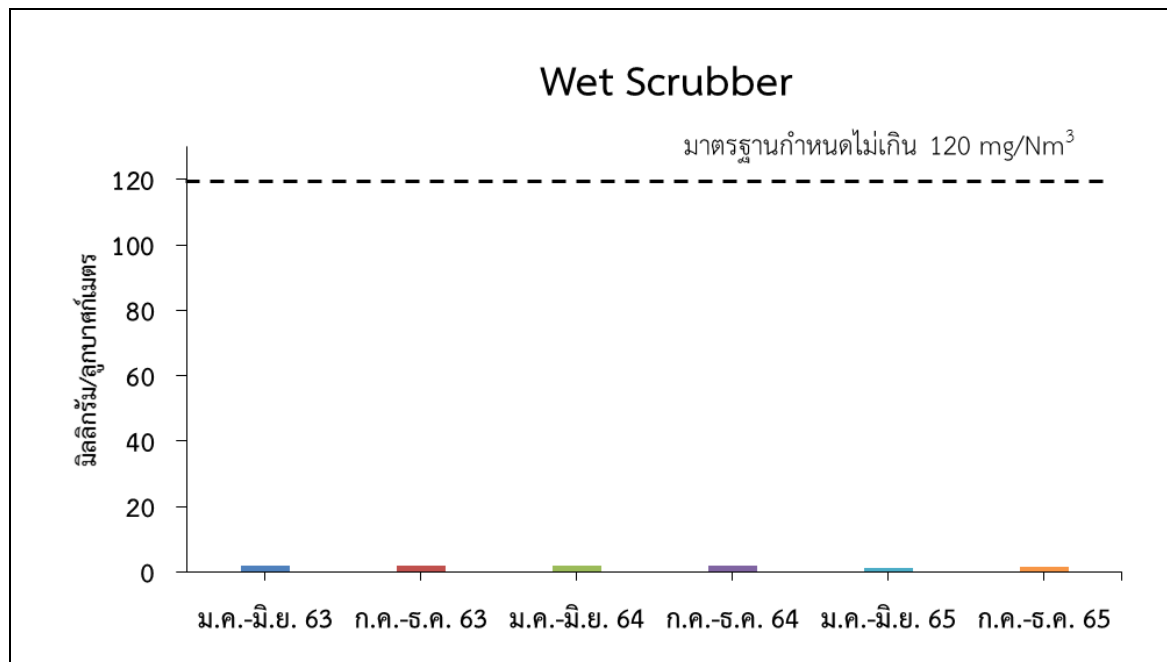
รูปที่ 3.2.1-3 ผลการตรวจวัดปริมาณฝุ่นจากระบบ Wet Scrubber

ส่วนผลการตรวจวัดปริมาณฝุ่นละอองรวมจากปล่อง Wet Scrubber พบว่า มีค่า 1.564 มิลลิกรัม/ลูกบาศก์เมตร ดังตารางที่ 3.2.1-2 ซึ่งมีค่าอยู่ในมาตรฐานตามประกาศกระทรวงวิทยาศาสตร์เทคโนโลยีและสิ่งแวดล้อม เรื่อง กำหนดมาตรฐานควบคุมการปล่อยทิ้งอากาศเสียจากโรงงานเหล็ก พ.ศ. 2544 เมื่อพิจารณาผลการตรวจวัดปริมาณฝุ่นละอองจากปล่อง wet scrubber ย้อนหลัง ดังรูปที่ 3.2.1-3 พบว่า มีค่าอยู่ในมาตรฐานกำหนดไว้

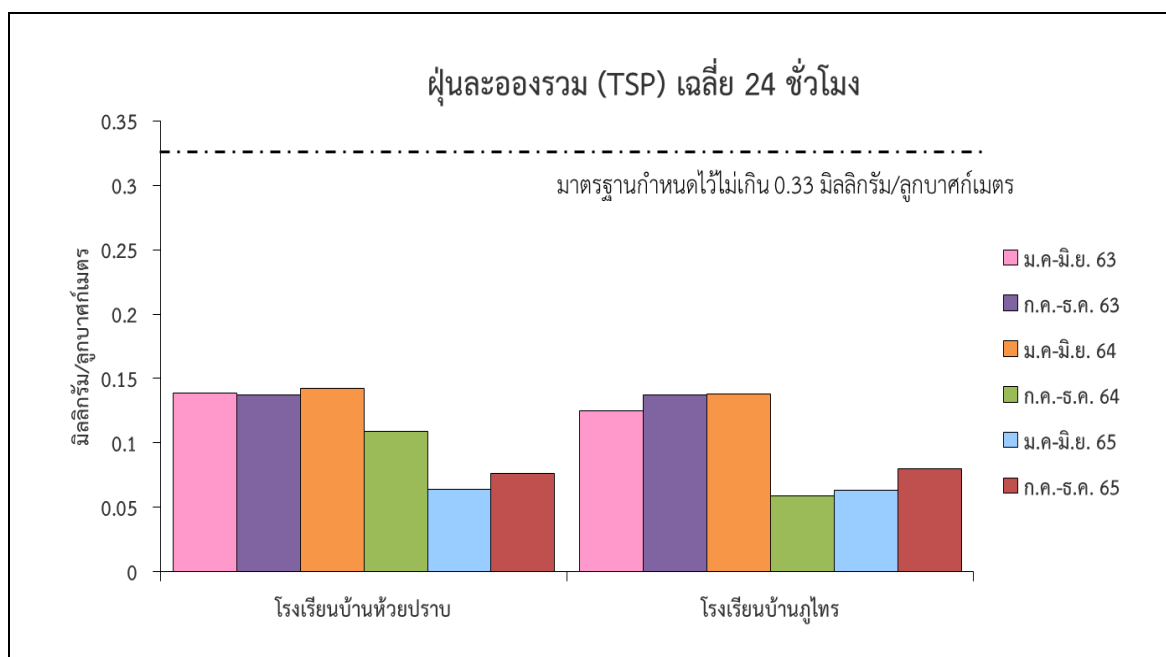
รูปที่ 3.2.1-5 ผลการตรวจวัดฝุ่นละอองรวม เฉลี่ย 24 ชั่วโมง ในบรรยากาศ

วันที่ตรวจวัด	ผลการตรวจวัด (มิลลิกรัม/ลูกบาศก์เมตร)	
	โรงเรียนบ้านห้วยปราบ	โรงเรียนบ้านภูไทร
29-30 พฤศจิกายน 2565	0.027	0.048
30 พฤศจิกายน – 1 ธันวาคม 2565	0.076	0.052
1-2 ธันวาคม 2565	0.071	0.080
2-3 ธันวาคม 2565	0.063	0.056
3-4 ธันวาคม 2565	0.048	0.073
4-5 ธันวาคม 2565	0.052	0.045
5-6 ธันวาคม 2565	0.039	0.040
มาตรฐาน ^{1/}	ไม่เกิน 0.33

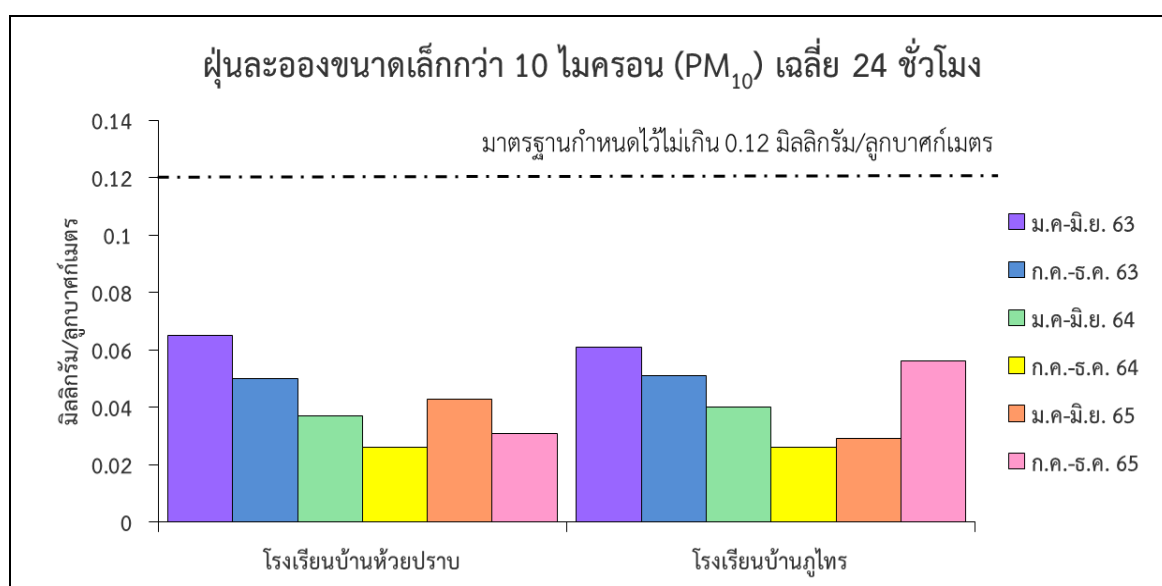
รูปที่ 3.2.1-6 ผลการตรวจวัดฝุ่นละอองขนาดไม่เกิน 10 ไมครอน เฉลี่ย 24 ชั่วโมง ในบรรยากาศ

-ผลการตรวจวัดฝุ่นละอองขนาดเล็กกว่า 10 ไมครอน เฉลี่ย 24 ชั่วโมง พบว่า บริเวณโรงเรียนบ้านห้วยปราบ มีค่าอยู่ในช่วง 0.015-0.031 มิลลิกรัม/ลูกบาศก์เมตร และบริเวณโรงเรียนบ้านภูไท มีค่าอยู่ในช่วง 0.010-0.056 มิลลิกรัม/ลูกบาศก์เมตร (ดังตารางที่ 3.2.1-4) ซึ่งผลตรวจวัดทุกสถานีมีค่าอยู่ในมาตรฐานตามประกาศคณะกรรมการสิ่งแวดล้อมแห่งชาติ ฉบับที่ 24 (พ.ศ. 2547) เรื่อง กำหนดมาตรฐานคุณภาพอากาศในบรรยากาศโดยทั่วไป ซึ่งกำหนดให้ค่าไม่เกิน 0.12 มิลลิกรัม/ลูกบาศก์เมตร เมื่อเปรียบเทียบกับผลการตรวจวัดฝุ่นละอองขนาดเล็กกว่า 10 ไมครอนย้อนหลัง (ดังรูปที่ 3.2.1-6) พบว่า มีค่าไม่เกินมาตรฐานที่กำหนดไว้ และมีแนวโน้มเพิ่มขึ้นจากช่วงปลายปี พ.ศ. 2564

วันที่ตรวจวัด	ผลการตรวจวัด (มิลลิกรัม/ลูกบาศก์เมตร)	
	โรงเรียนบ้านห้วยปราบ	โรงเรียนบ้านภูไทร
29-30 พฤศจิกายน 2565	0.015	0.021
30 พฤศจิกายน – 1 ธันวาคม 2565	0.030	0.034
1-2 ธันวาคม 2565	0.027	0.056
2-3 ธันวาคม 2565	0.029	0.038
3-4 ธันวาคม 2565	0.022	0.034
4-5 ธันวาคม 2565	0.031	0.029
5-6 ธันวาคม 2565	0.020	0.010
มาตรฐาน ^{1/}	ไม่เกิน 0.12

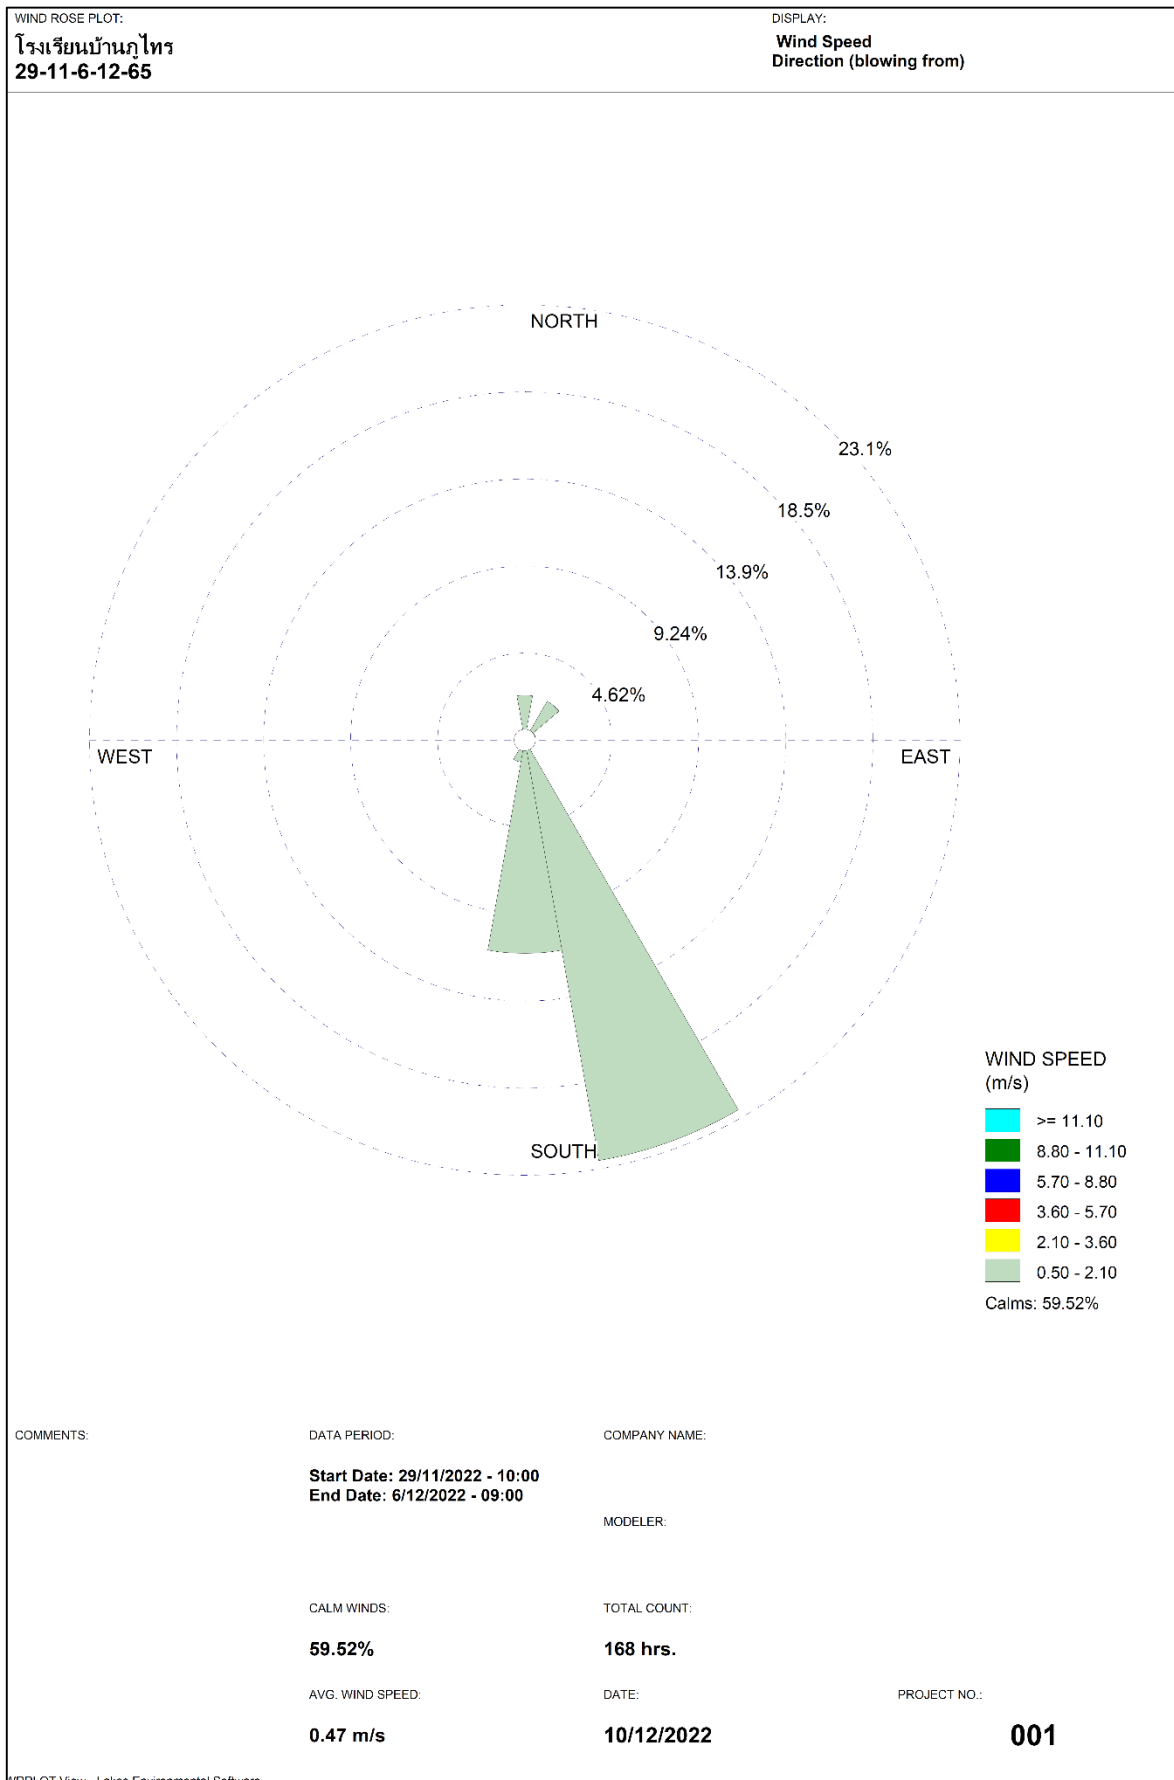
รูปที่ 3.2.1-7 ฝั่งความเร็วลมและทิศทางลมบริเวณโรงเรียนบ้านภูไท

-การตรวจวัดคุณภาพอากาศในบรรยากาศมีผลตรวจวัดความเร็วและทิศทางลมบริเวณโรงเรียนบ้านภูไท พบว่า เมื่อวันที่ 29 พฤศจิกายน – 6 ธันวาคม พ.ศ. 2565 มีค่าความเร็วลมอยู่ที่ 0–1.8 เมตร/วินาที โดยมีความเร็วลมเฉลี่ย 0.47 เมตร/วินาที ในส่วนของทิศทางลม พบว่าทิศทางลมส่วนใหญ่เป็นลมที่พัดมาจากทิศตะวันออกเฉียงใต้ไปทางทิศใต้ สำหรับฝั่งความเร็วลมและทิศทางลมแสดงดังรูปที่ 3.2.1-7

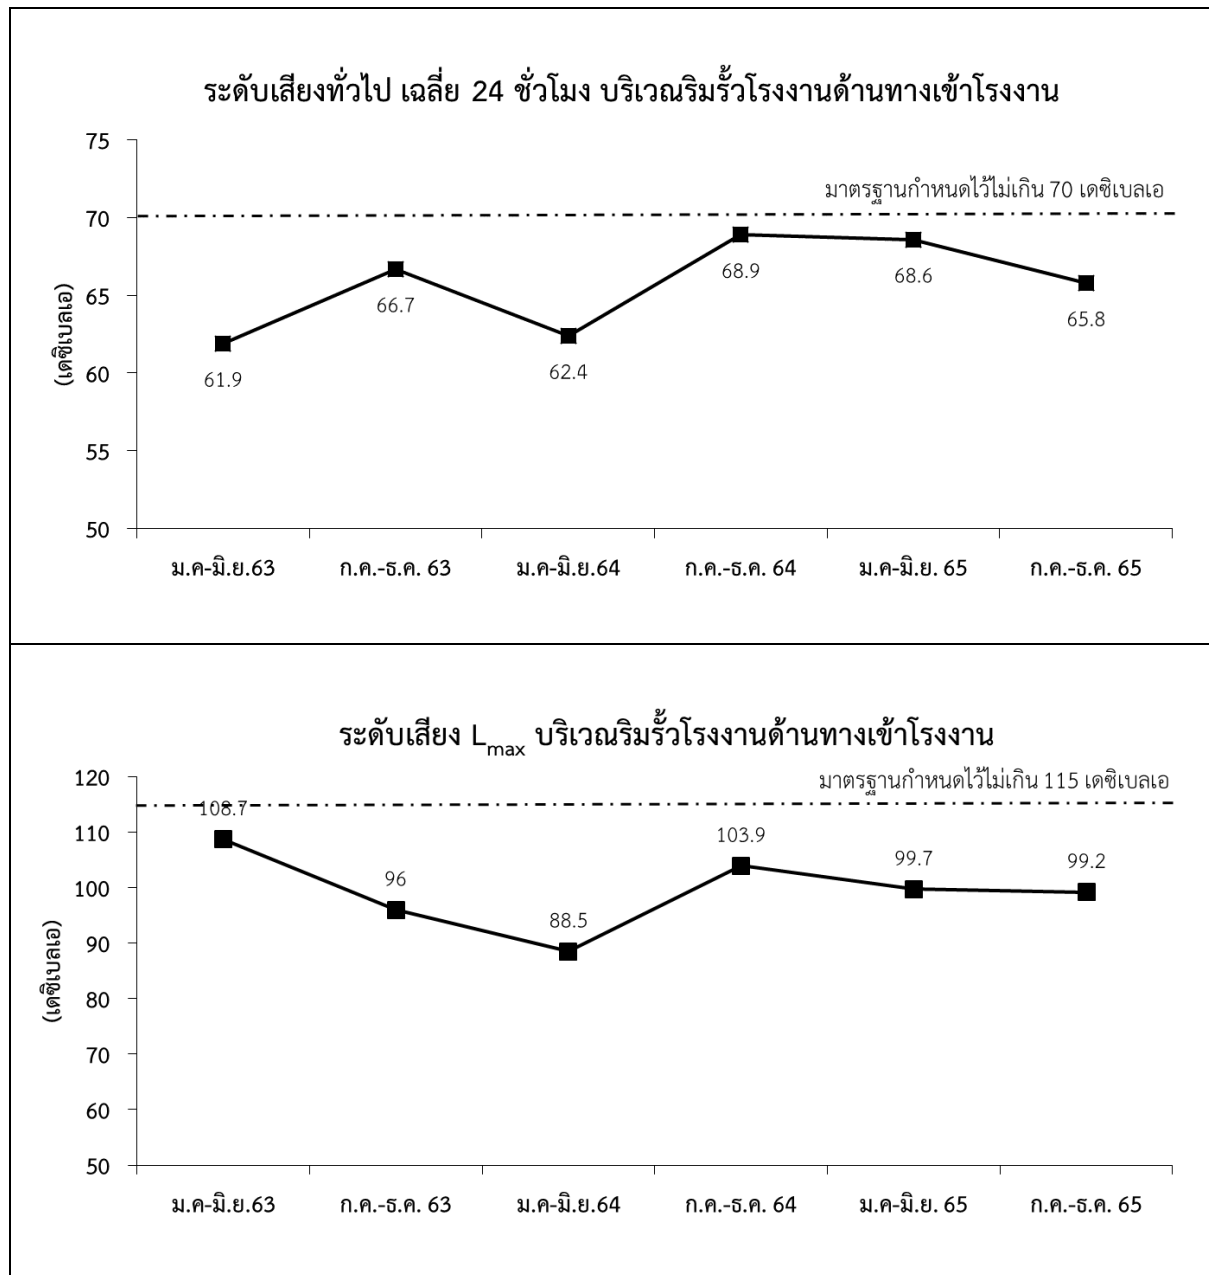
รูปที่ 3.2.2-1 ผลการตรวจวัดระดับเสียงบริเวณริมรั้วโรงงานด้านทางเข้าโรงงาน

วันที่ตรวจวัด	ระดับเสียง (เดซิเบลเอ)		
	$L_{eq-24\text{ ชม.}}$	L_{max}	$L_{90\text{ 24 ชม.}}$
29-30 พฤศจิกายน 2565	64.7	89.7	61.1
30 พฤศจิกายน – 1 ธันวาคม 2565	64.5	88.7	60.9
1-2 ธันวาคม 2565	64.5	85.3	61.0
2-3 ธันวาคม 2565	64.6	88.1	61.1
3-4 ธันวาคม 2565	64.2	94.1	59.5
4-5 ธันวาคม 2565	62.3	91.8	54.0
5-6 ธันวาคม 2565	65.8	99.2	57.5
มาตรฐาน ^{1/}	ไม่เกิน 70	ไม่เกิน 115	-

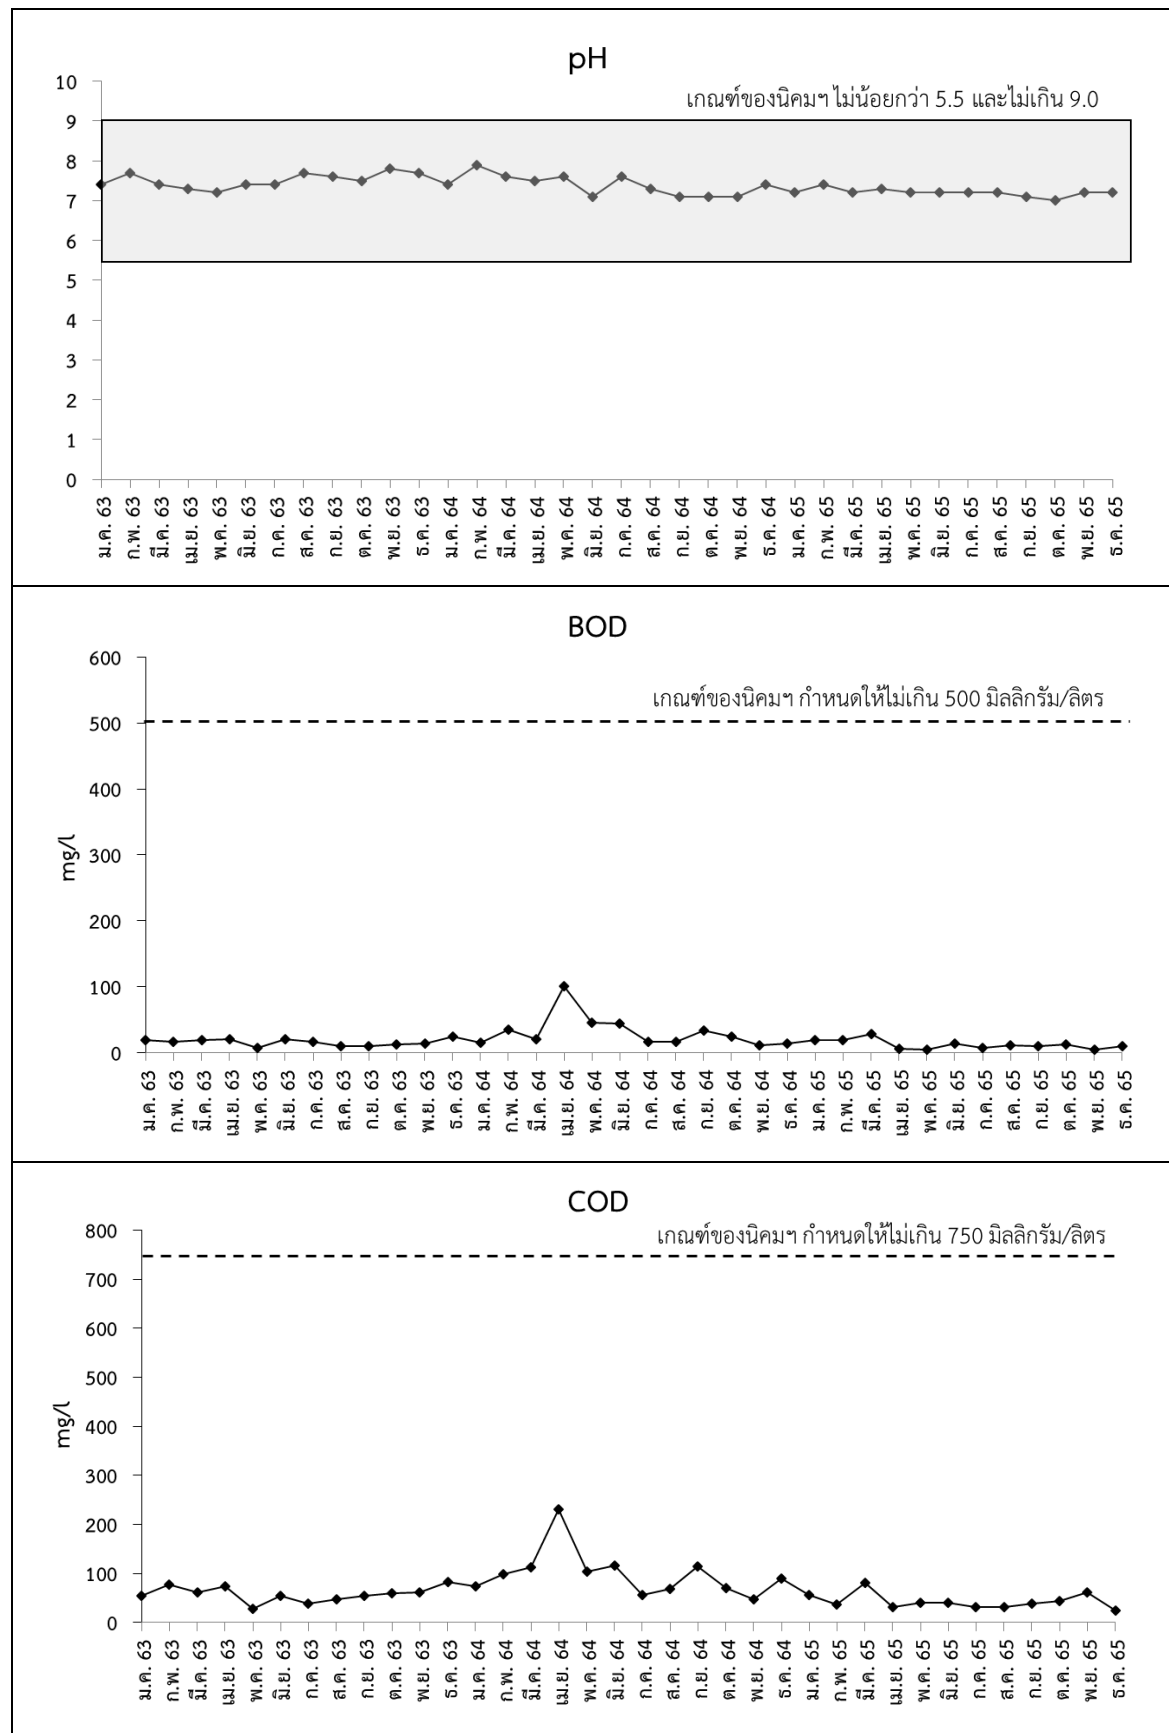
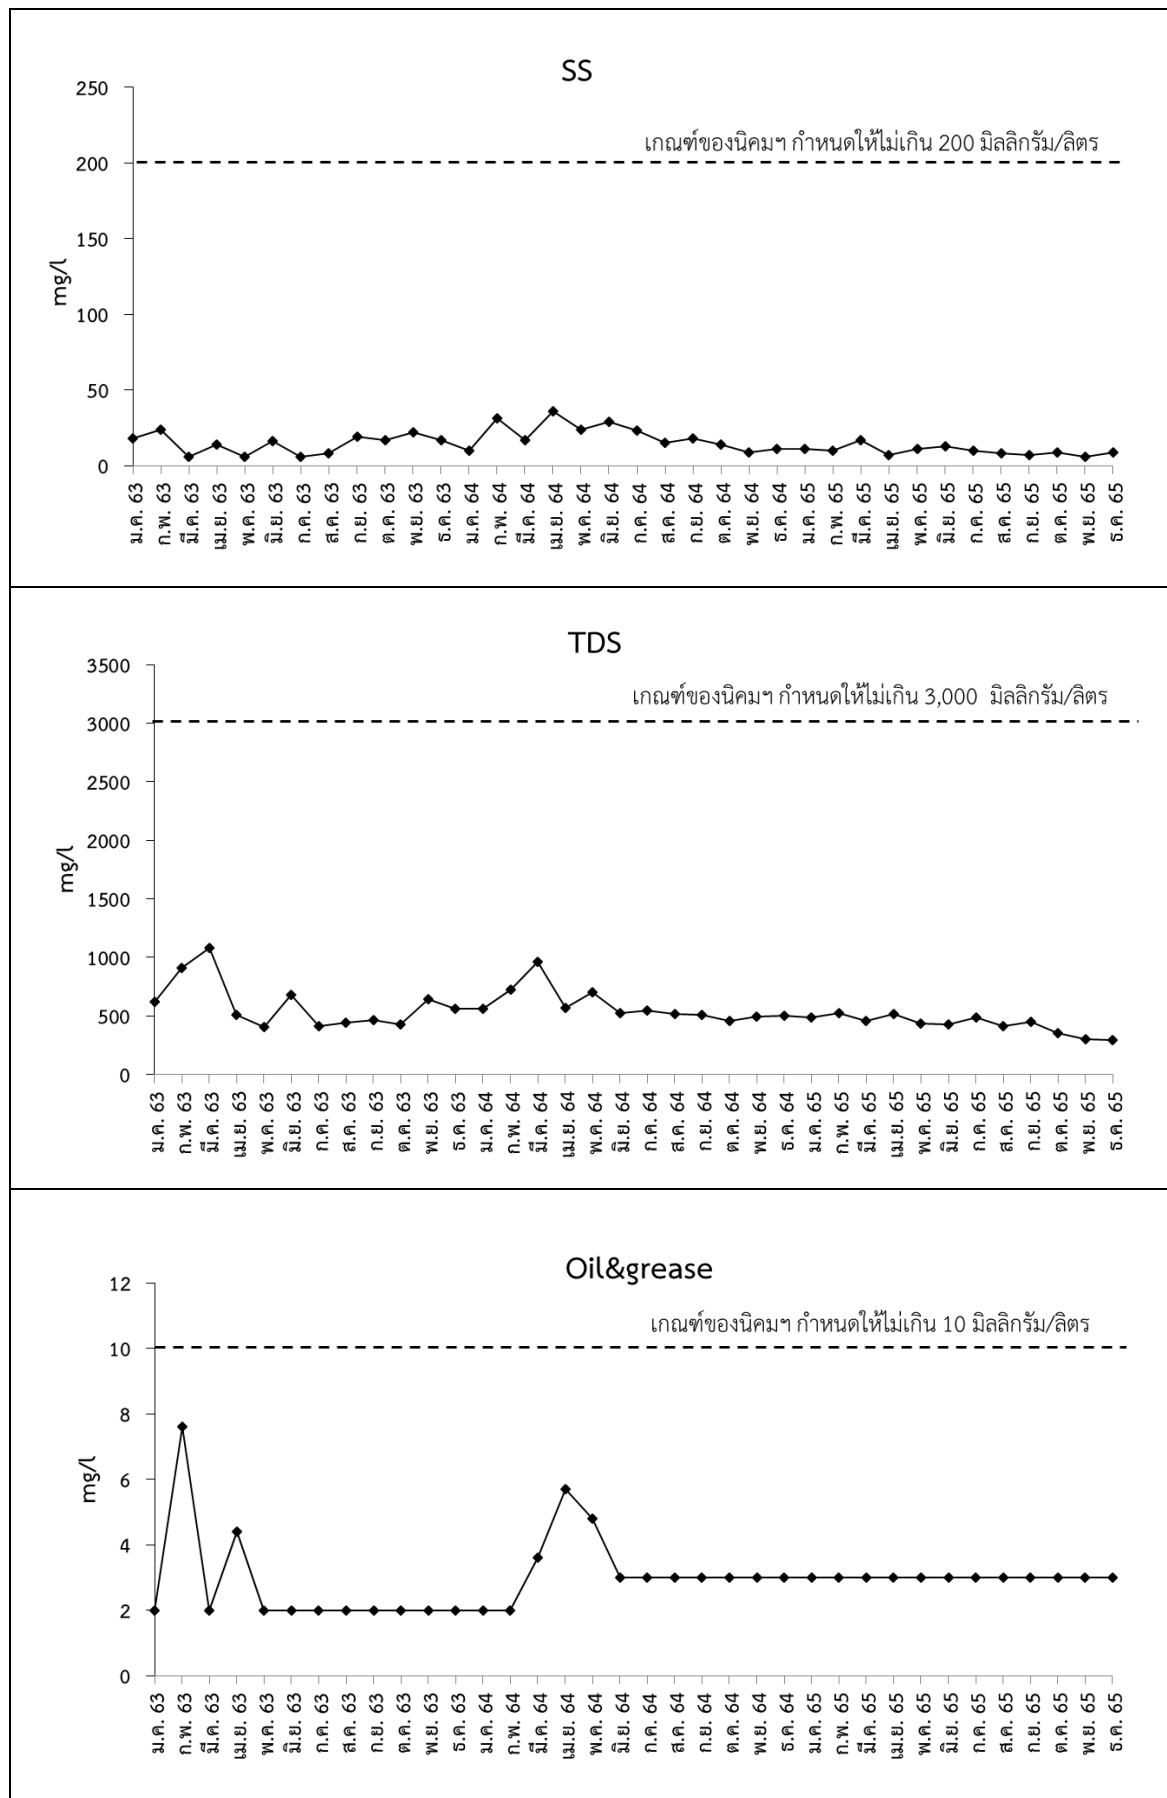
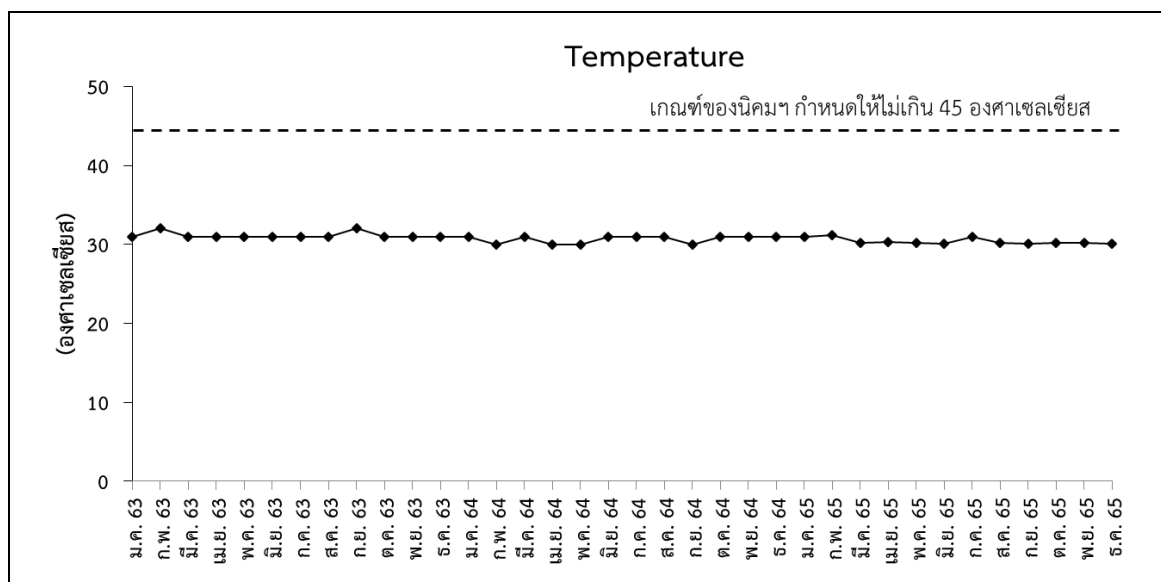
รูปที่ 3.2.3-1 ผลการตรวจวัดคุณภาพน้ำทิ้งหลังผ่านระบบบำบัดน้ำเสีย

ดัชนีคุณภาพ	หน่วย	ผลการตรวจวัด						เกณฑ์ลักษณะน้ำทิ้งของนิคมฯ ^{1/}
		ก.ค.	ส.ค.	ก.ย.	ต.ค.	พ.ย.	ธ.ค.	
pH	-	7.2	7.2	7.1	7.0	7.2	7.2	5.5 - 9.0
BOD	มก./ล.	6.7	11.0	9.5	12.0	4.7	10.0	ไม่เกิน 500
COD	มก./ล.	32	32	39	44	61	24	ไม่เกิน 750
SS	มก./ล.	10	8	7	9	6	9	ไม่เกิน 200
TDS	มก./ล.	486	416	452	352	304	296	ไม่เกิน 3,000
oil & Grease	มก./ล.	<3.0	<3.0	<3.0	<3.0	<3.0	<3.0	ไม่เกิน 10
Temperature	°C	31.0	30.2	30.1	30.2	30.2	30.1	ไม่เกิน 45

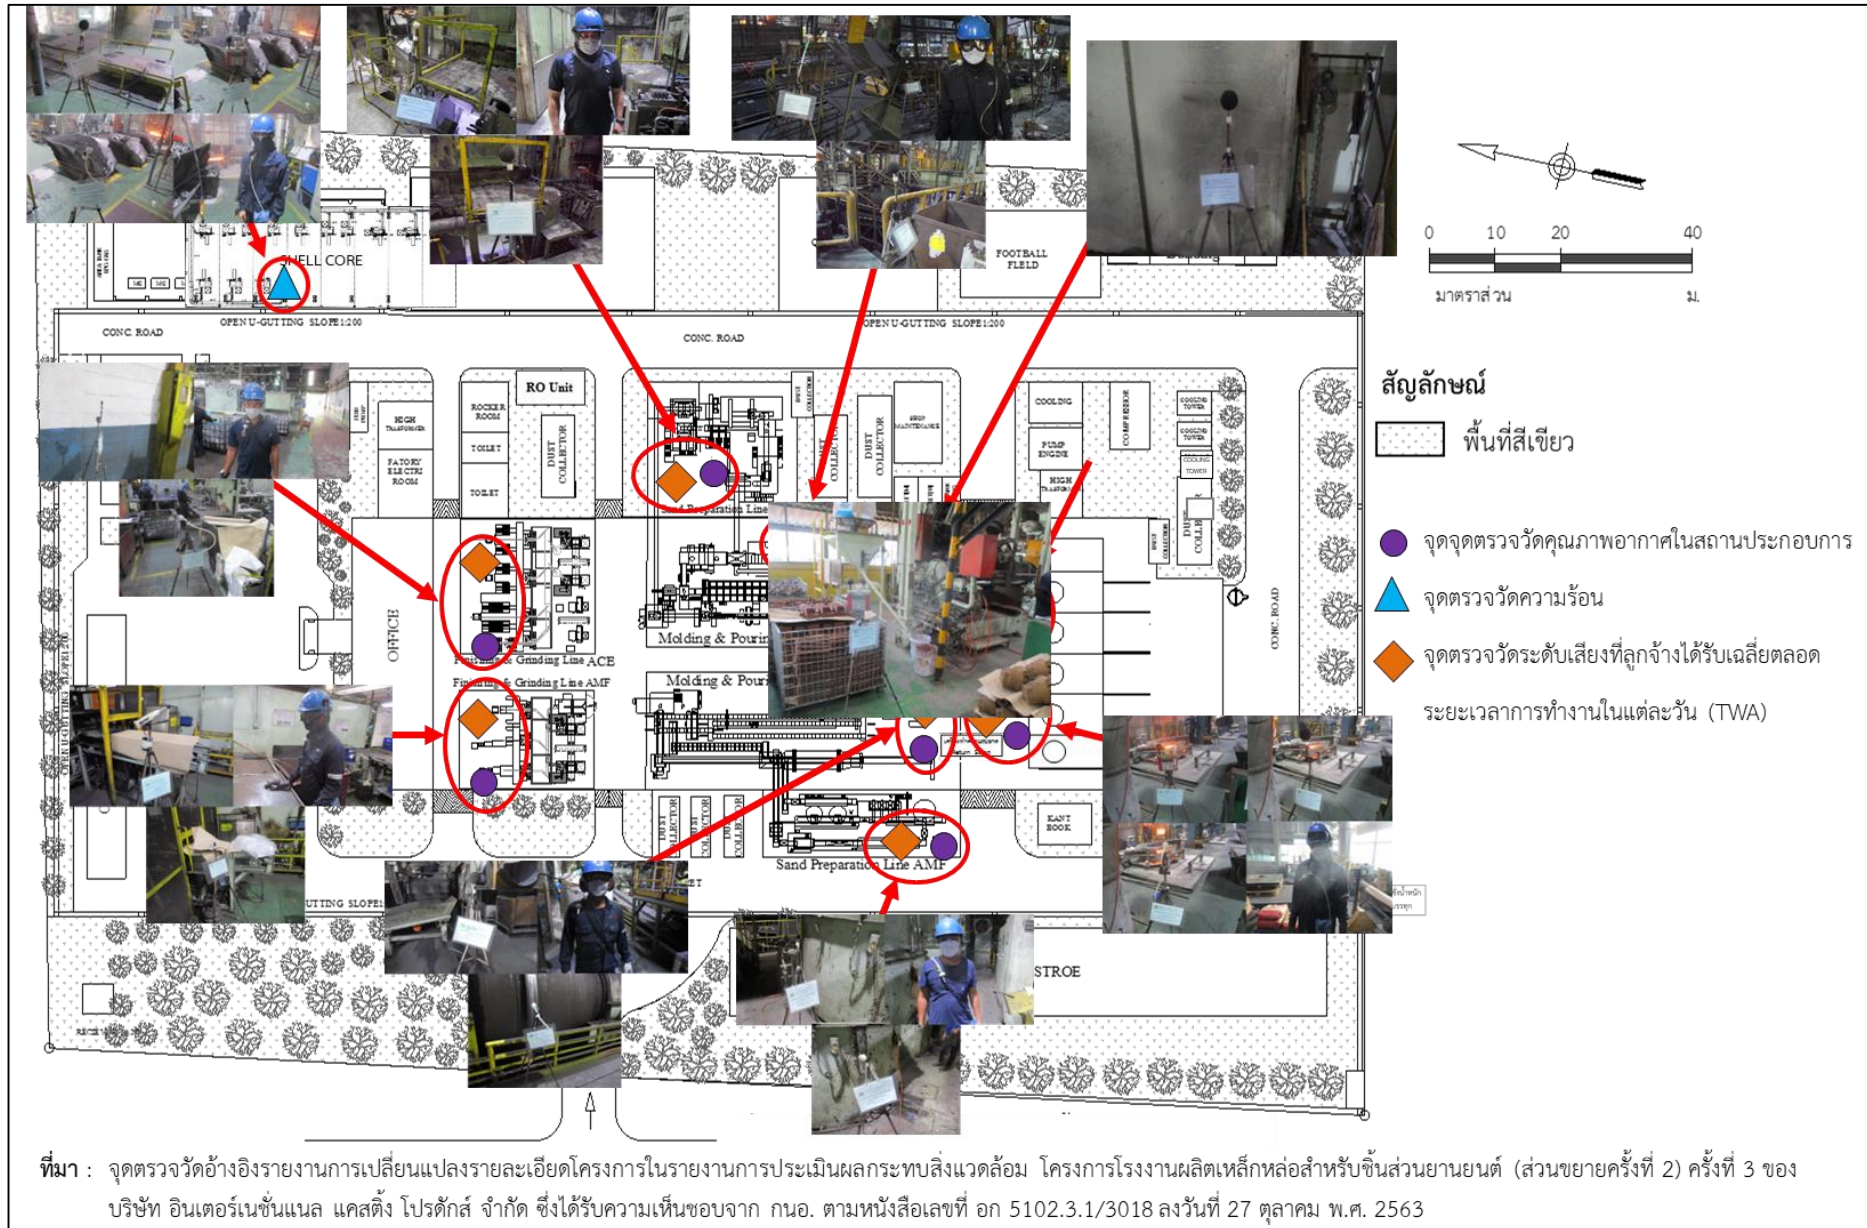
รูปที่ 3.2.5-1 จุดตรวจวัดคุณภาพสิ่งแวดล้อมในพื้นที่โรงงาน

ผลการตรวจวัดความร้อนในสถานที่ทำงานในรูป Wet Bulb Globe Temperature ซึ่งได้ทำการเก็บตัวอย่างและนำมาวิเคราะห์คุณภาพเสียงตามวิธีมาตรฐานโดยห้องปฏิบัติการวิเคราะห์ โดยบริษัท ซี.ที. เอ็นไวรอนเม้นท์ แอนด์ เคมีคัล จำกัด (ทะเบียนเลขที่ ว-270) เมื่อวันที่ 13 กันยายน พ.ศ. 2565 จำนวน 3 สถานี คือ บริเวณพื้นที่เตาหลอม Line ACE บริเวณพื้นที่เตาหลอม Line AMF และบริเวณพื้นที่ทำไส้ shell core ผลการตรวจวัดแสดงดังตารางที่ 3.2.5-1

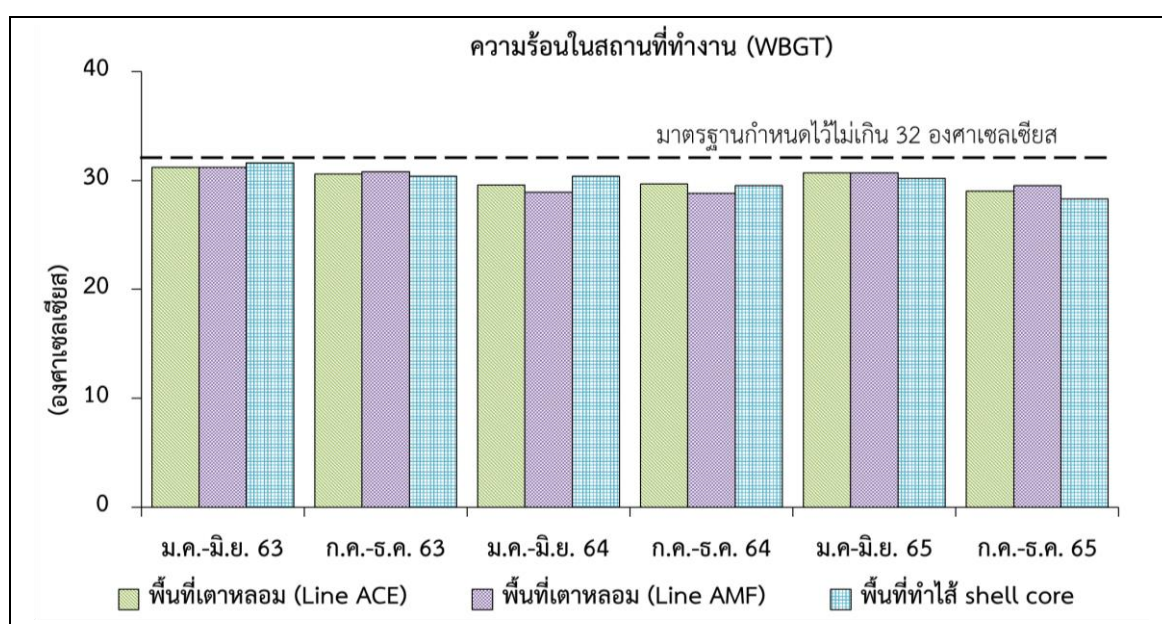
รูปที่ 3.2.5-2 ผลการตรวจวัดความร้อนในสถานที่ทำงาน

ผลการตรวจวัดทั้ง 3 สถานี มีค่าอยู่ในช่วง 28.3-29.5 องศาเซลเซียส ซึ่งมีค่าไม่เกินมาตรฐานตามกฎกระทรวง กำหนดมาตรฐานในการบริหาร จัดการ และดำเนินการด้านความปลอดภัย อาชีวอนามัย และสภาพแวดล้อมในการทำงานเกี่ยวกับความร้อน แสงสว่าง และเสียง พ.ศ. 2559 สำหรับลักษณะงานปานกลาง ที่กำหนดให้มีค่าไม่เกิน 32.0 องศาเซลเซียส นอกจากนี้โครงการได้มีมาตรการในสภาวะการทำงานปกติจะจัดให้มีการสับเปลี่ยนหมุนเวียนพนักงานสลับกันไปทำงานในพื้นที่ที่มีความร้อนเป็นระยะๆ โดยกำหนดให้พนักงานสวมใส่อุปกรณ์ป้องกันความร้อนทุกครั้งและตลอดเวลาที่เข้าไปทำงานในพื้นที่ดังกล่าว สำหรับการเปรียบเทียบผลการตรวจวัดย้อนหลัง แสดงดังรูปที่ 3.2.5-2 พบว่า มีค่าอยู่ในมาตรฐาน และมีแนวโน้มใกล้เคียงกัน

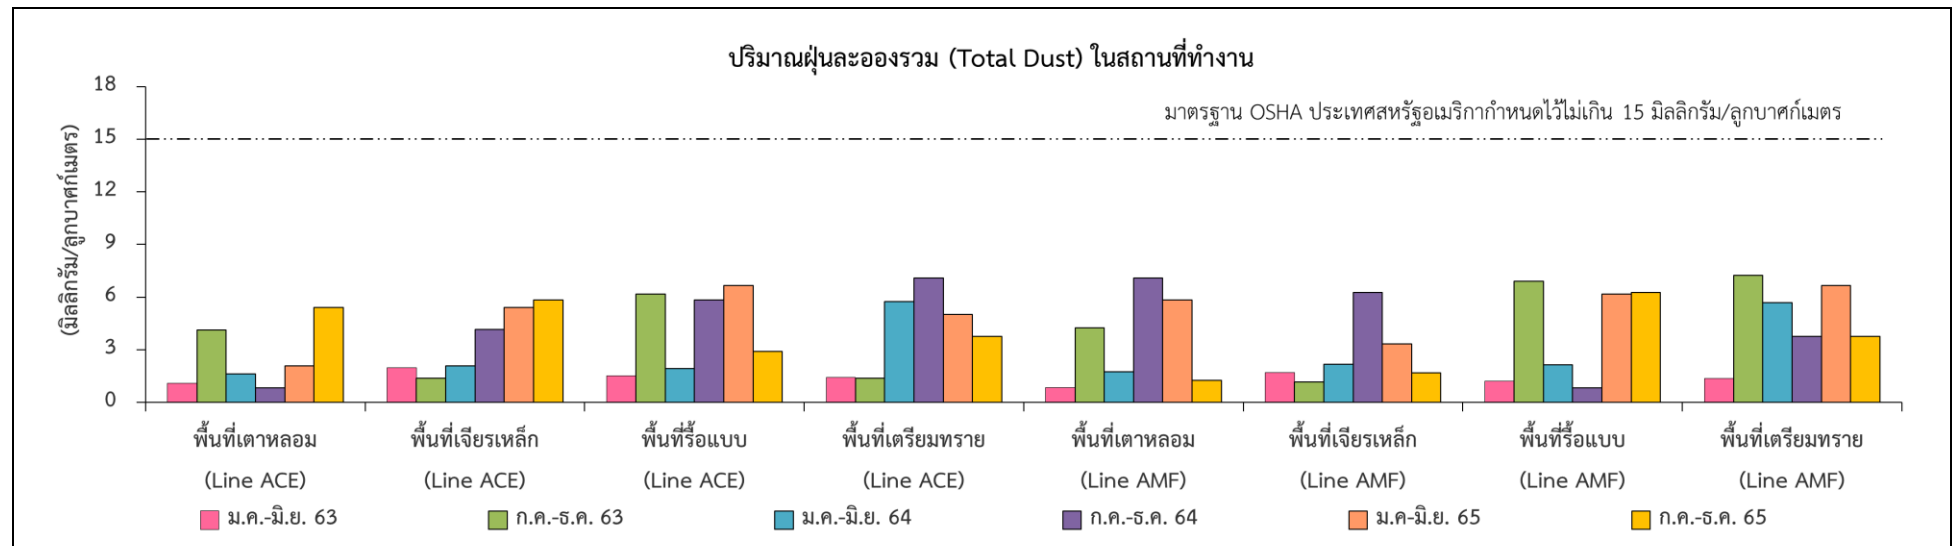
รูปที่ 3.2.5-3 ผลการตรวจวัดฝุ่นละอองรวม (Total Dust) ในสถานที่ทำงาน

ตำแหน่งตรวจวัด	ผลการตรวจวัด (มิลลิกรัม/ลูกบาศก์เมตร)	
	Total dust	Respirable dust
พื้นที่เตาหลอม (Line ACE)	5.417	3.750
พื้นที่เจียรเหล็ก (Line ACE)	5.833	0.417
พื้นที่รื้อแบบ (Line ACE)	2.917	2.083
พื้นที่เตรียมทราย (Line ACE)	3.750	2.500
พื้นที่เตาหลอม (Line AMF)	1.250	0.833
พื้นที่เจียรเหล็ก (Line AMF)	1.667	1.250
พื้นที่รื้อแบบ (Line AMF)	6.250	2.500
พื้นที่เตรียมทราย (Line AMF)	3.750	3.333
มาตรฐาน	ไม่เกิน 15.0 ^{1/}	ไม่เกิน 5.0 ^{1/}

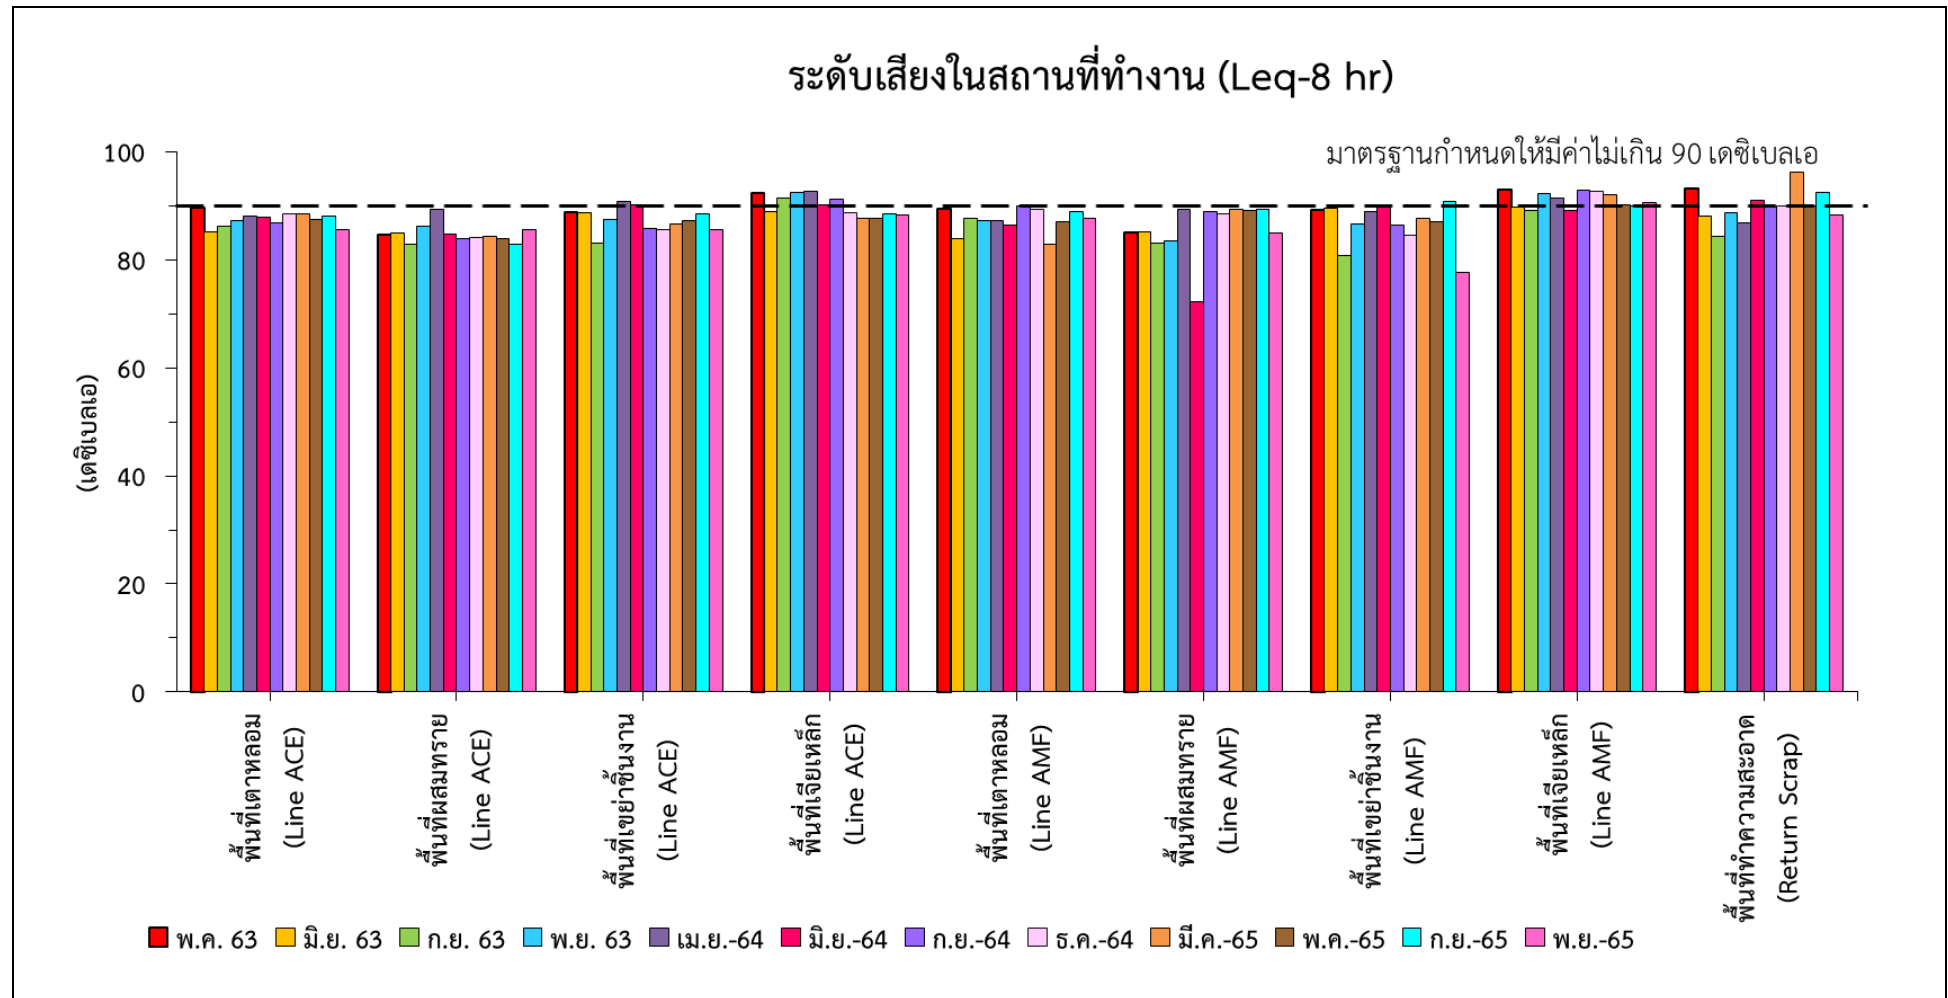
รูปที่ 3.2.5-5 ผลการตรวจวัดระดับเสียงในสถานที่ทำงาน

หมายเหตุ : ผลตรวจวัดส่วนใหญ่พบว่ามีความสูงกว่ามาตรฐานที่กำหนด ทั้งนี้ กฎหมายได้กำหนดให้นายจ้างต้องจัดให้ลูกจ้างสวมใส่อุปกรณ์ป้องกันอันตรายส่วนบุคคลตลอดเวลาที่ทำงาน เพื่อลดระดับเสียงที่ได้รับให้อยู่ในระดับที่ไม่ส่งผลกระทบต่อรายได้ของพนักงาน ซึ่งโครงการได้ดำเนินการตามกฎหมายกำหนดไว้อย่างเคร่งครัดเรียบร้อยแล้ว
