บทที่ 2

การติดตามตรวจสอบผลการปฏิบัติตามมาตรการป้องกันและแก้ไขผลกระทบสิ่งแวดล้อม

ตารางที่ 2-1 แบบรายงานผลการปฏิบัติตามมาตรการป้องกันและแก้ไขผลกระทบสิ่งแวดล้อม
ของโครงการผลิตสารตั้งต้นผลิตภัณฑ์ทำความสะอาด (ส่วนขยาย ครั้งที่ 2) บริษัท ลาบิกซ์ จำกัด ระยะดำเนินการ
ระหว่างเดือนกรกฎาคม-ธันวาคม พ.ศ. 2565

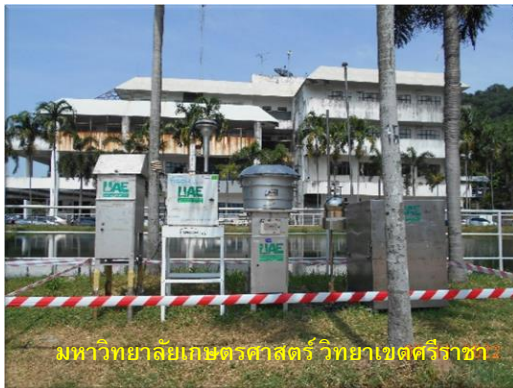
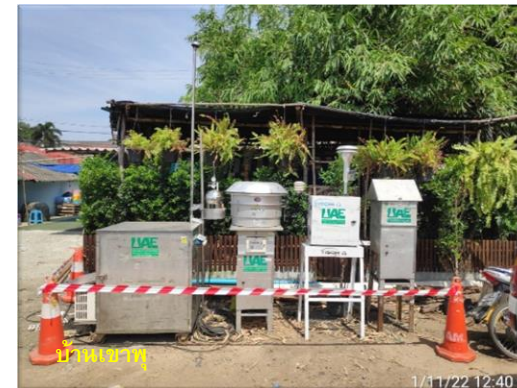
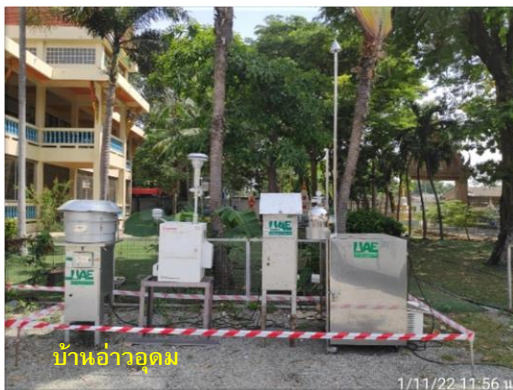
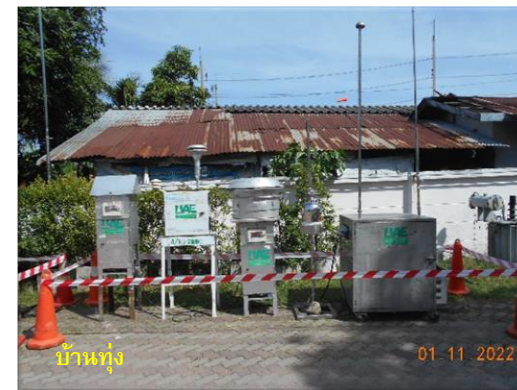
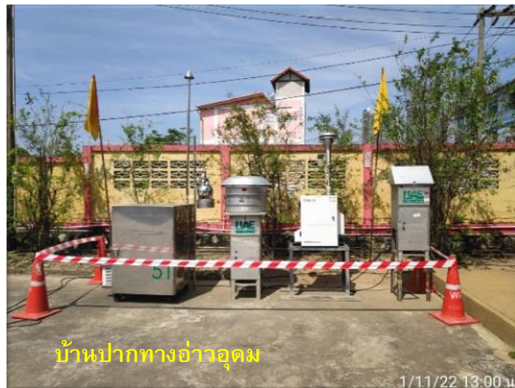
รูปที่ 2-1 กิจกรรมที่เกิดขึ้นโดยรอบจุดตรวจวัดคุณภาพอากาศ

(12) กำหนดให้มีการรายงานลักษณะของกิจกรรม ต่างๆ ที่เกิดขึ้นบริเวณโดยรอบจุดตรวจวัด คุณภาพอากาศในบรรยากาศขณะทำการ ตรวจวัด	- จุดตรวจวัดคุณภาพ อากาศขณะทำการ ตรวจวัด	- ในช่วงที่ทำการตรวจวัดคุณภาพอากาศใน บรรยากาศระหว่างวันที่ 1-8 พฤศจิกายน พ.ศ. 2565 นั้น ไม่มีกิจกรรมเกิดขึ้นโดยรอบจุดตรวจวัด โดยดัชนีที่ติดตามตรวจสอบทั้งหมดยังคงมีค่าอยู่ ในมาตรฐานที่กำหนด	-	รูปที่ 2-1

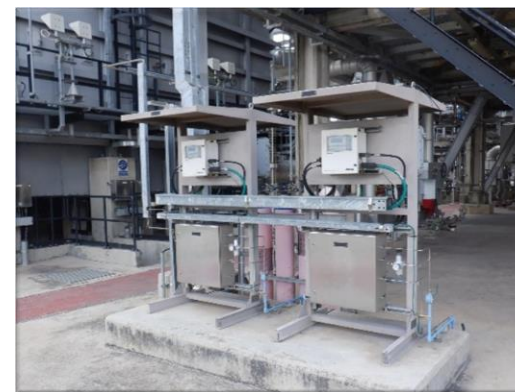
รูปที่ 2-4 การติดตั้งระบบตรวจวัดคุณภาพอากาศแบบต่อเนื่อง (CEMS)

(4) ติดตั้งระบบตรวจวัดคุณภาพอากาศจากปล่องระบายอากาศแบบต่อเนื่อง (Continuous Emission Monitoring System: CEMS) ที่ปล่อง Pacol และปล่อง Heat Medium Unit เพื่อตรวจวัดค่าความเข้มข้นของก๊าซออกไซด์ของไนโตรเจน และปริมาณก๊าซออกซิเจน พร้อมทั้งเชื่อมต่อผลการตรวจวัดคุณภาพอากาศจากปล่องระบายด้วยระบบ CEMS แบบ Online ไปยังกรมโรงงานอุตสาหกรรม	- ปล่อง Pacol และ ปล่อง Heat Medium Unit	- บริษัทฯ ได้ติดตั้งระบบ CEMS ที่ปล่อง Pacol และปล่อง Heat Medium Unit เพื่อตรวจวัดค่าความเข้มข้นของก๊าซออกไซด์ของไนโตรเจน และปริมาณก๊าซออกซิเจน พร้อมทั้งเชื่อมต่อผลการตรวจวัดคุณภาพอากาศจากปล่องระบายด้วยระบบ CEMS แบบ Online ไปยังกรมโรงงานอุตสาหกรรม	-	รูปที่ 2-4

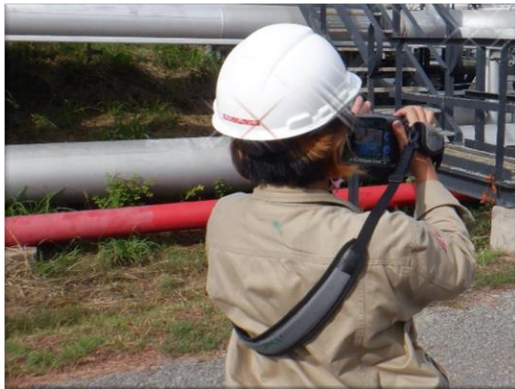
รูปที่ 2-5 การตรวจสอบแหล่งกำเนิดชนิดฟุ้งกระจาย (Fugitive Sources)
ในพื้นที่กระบวนการผลิต

(6) จัดทำข้อมูลการระบายสารอินทรีย์ระเหยง่าย (VOCs Inventory) ที่มาจาก แหล่งกำเนิดของโครงการ โดยให้ดำเนินการตามวิธีของ U.S.EPA ทั้งนี้ การประเมินการรั่วซึมจากแหล่งกำเนิดให้ดำเนินการตามประกาศกระทรวงอุตสาหกรรมที่เกี่ยวข้อง ให้แล้วเสร็จภายในระยะเวลา 1 ปี หลังจากดำเนินโครงการ หลังจากนั้นให้ดำเนินการตามกฎหมายที่เกี่ยวข้องกำหนด	- ภายในพื้นที่โครงการ	- บริษัทฯ ได้จัดทำข้อมูลการระบายสารอินทรีย์ระเหยง่าย (VOCs) ที่มาจาก Point Source และ Fugitive Source จากแหล่งต่างๆ ให้ครบถ้วนตามแนวทางของ U.S. EPA และแนวทางคู่มือรวมถึงกฎหมายต่างๆ ที่เกี่ยวข้องกำหนด - บริษัทฯ ได้จัดทำรายงานผลการตรวจวัดการรั่วซึมของสารอินทรีย์ระเหยจากอุปกรณ์ และการซ่อมแซมอุปกรณ์ในโรงงานอุตสาหกรรม (รว. 3/1) เรียบร้อยแล้ว	-	รูปที่ 2-5 และภาคผนวก จ9

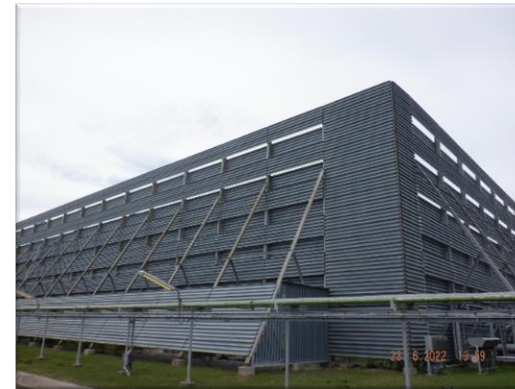
รูปที่ 2-6 ระบบหอเผาของ บริษัท ไทยพาราไซลีน จำกัด

(8) โครงการใช้ระบบหอเผาของบริษัท ไทยพาราไซลีน จำกัด ซึ่งประกอบด้วยระบบ Ground Flare และ ระบบ Elevated Flare โดยในกรณีเกิดเหตุ ฉุกเฉินของโครงการ โครงการจะระบายก๊าซจาก หน่วยต่างๆ ไปยังระบบหอเผา ได้แก่ หน่วย Kerosene Pre-fractionation หน่วย Distillate Union Fining Process หน่วย Molex หน่วย Pacol Unit with Define Unit หน่วย PEP หน่วย Detal Plus และ หน่วย Heat Medium Unit ซึ่งจะมีปริมาณก๊าซสูงสุดที่เกิดขึ้นประมาณ 374 ตันต่อชั่วโมง แต่ในกรณีเกิดเหตุฉุกเฉินทั้งจาก โครงการฯ และโรงงานผลิตสารพาราไซลีน	- ภายในพื้นที่โรงงาน ผลิตสารพาราไซลีน	- หากเกิดเหตุฉุกเฉินที่ต้องส่งก๊าซไปยังหอเผาของ บริษัท ไทยพาราไซลีน จำกัด บริษัทฯ จะดำเนินการ ตามมาตรการที่กำหนดไว้	-	รูปที่ 2-6

2. คุณภาพอากาศ (ต่อ)	ของบริษัท ไทยพาราไซส์ จำกัด จะมีปริมาณก๊าซรวมสูงสุดที่ส่งไปยังหอเผาประมาณ 634 ตันต่อชั่วโมง ซึ่งระบบหอเผาถูกออกแบบให้สามารถรองรับก๊าซได้สูงสุด 705.2 ตันต่อชั่วโมง ทั้งนี้ เมื่อเกิดเหตุฉุกเฉินที่ต้องส่งก๊าซไปยังหอเผาดังกล่าว โครงการจะประสานงานกับ บริษัท ไทยพาราไซส์ จำกัด ตลอดเวลาจนกว่าการเผาไหม้จะเสร็จสิ้น

(9) ในกรณีฉุกเฉิน หากมีการระบายก๊าซไปยังระบบหอเผาพร้อมกันทั้งสองโครงการ จะมีค่ารังสีความร้อนระดับพื้นดินเท่ากับ 4.73 kW/m ² ซึ่งค่ารังสีความร้อนอยู่ในระดับเกณฑ์มาตรฐานกำหนด คือ น้อยกว่า 6.3 kW/m ² (อ้างอิงตาม DEP 80.45.10.10-GEN)	- ภายในพื้นที่โครงการ	- หากเกิดเหตุฉุกเฉินที่ต้องส่งก๊าซไปยังหอเผาของบริษัท ไทยพาราไซส์ จำกัด บริษัทฯ จะดำเนินการตามมาตรการที่กำหนดไว้ โดยควบคุมค่ารังสีความร้อนอยู่ในระดับเกณฑ์มาตรฐานกำหนด	-	รูปที่ 2-6

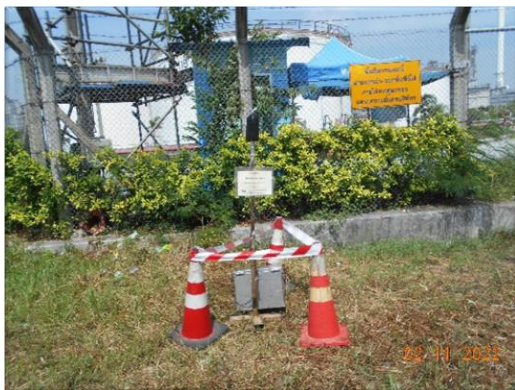
รูปที่ 2-7 การติดตามตรวจสอบระดับเสียงรบกวนโครงการด้านทิศตะวันตก

3. เสียง	(1) กำหนดให้ระดับเสียงที่บริเวณริมรั้วของโครงการ ต้องมีระดับเสียงไม่เกิน 70 เดซิเบลเอ	- ภายในพื้นที่โครงการ	- บริษัทฯ ได้ดำเนินการติดตามตรวจสอบระดับเสียง ริมรั้วของโครงการด้านทิศตะวันตก บิลละ 2 ครั้ง ซึ่งผลการติดตามตรวจสอบครั้งที่ 2 ประจำปี พ.ศ. 2565 ระหว่างวันที่ 1-8 พฤศจิกายน พ.ศ. 2565 พบว่าระดับเสียงเฉลี่ย 24 ชั่วโมงมีค่าอยู่ใน มาตรฐานที่กำหนด	-	รูปที่ 2-7 และ ภาคผนวกที่ ก5

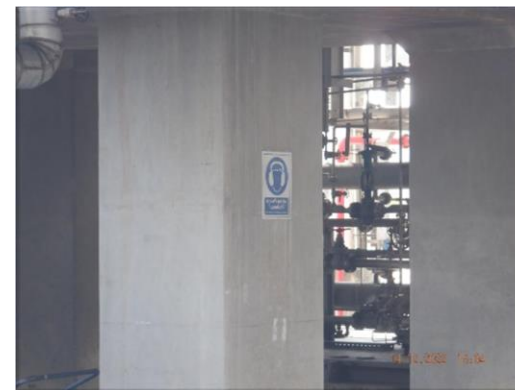
รูปที่ 2-8 ป้ายแจ้งเตือนเขตระดับเสียง

(2) คัดเลือกอุปกรณ์ และควบคุมระดับเสียงของ เครื่องจักรอุปกรณ์ให้เป็นไปตามมาตรฐานทาง วิศวกรรม โดยกำหนดระดับเสียงที่ระยะ 1 เมตร จากอุปกรณ์หรือวัสดุดูดซับเสียง ไม่เกิน 85 เดซิเบลเอ	- ภายในพื้นที่โครงการ	- บริษัทฯ ได้พิจารณาเลือกเครื่องจักรที่มีระดับเสียง ไม่เกิน 85 เดซิเบล(เอ) ที่ระยะห่าง 1 เมตร จากเครื่องจักรหรือวัสดุดูดซับเสียง เพื่อควบคุม ระดับเสียงในพื้นที่ทำงาน ทั้งนี้ บริษัทฯ ได้ติดตั้ง ป้ายแจ้งเตือนเขตระดับเสียง เพื่อแจ้งเตือนให้ ผู้เข้าพื้นที่สวมอุปกรณ์คุ้มครองความปลอดภัย ส่วนบุคคล รวมถึงมีการอบรมให้ความรู้เกี่ยวกับ ระเบียบความปลอดภัยในการทำงานให้กับ พนักงานเป็นประจำ	-	รูปที่ 2-8

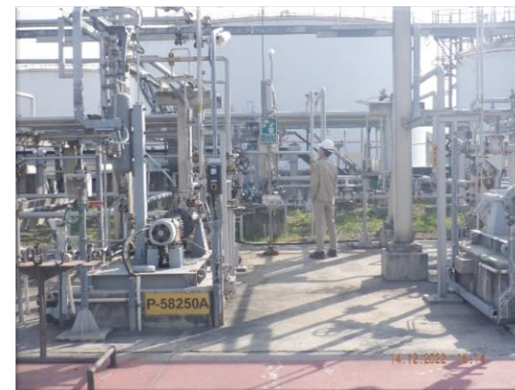
รูปที่ 2-12 พนักงานเดินตรวจสอบภายในพื้นที่กระบวนการผลิต

(3) กำหนดให้มีการตรวจสอบและบำรุงรักษาเชิง ป้องกัน (Preventative Maintenance) ตามแผนการตรวจสอบและบำรุงรักษาเชิง ป้องกัน เพื่อลดเสียงดังที่อาจเกิดขึ้นจากการ ทำงานของอุปกรณ์	- ภายในพื้นที่โครงการ	- บริษัทฯ ได้จัดฝ่ายผลิตร่วมกับฝ่ายซ่อมบำรุง ติดตามดูแลการเดินเครื่องจักรร่วมกันโดยตลอด และเมื่อพบเสียงผิดปกติจะมีการแจ้งตรวจสอบ และถ้าสงสัยจะแจ้งซ่อมบำรุงทันที	-	รูปที่ 2-12 และ ภาคผนวก จ10

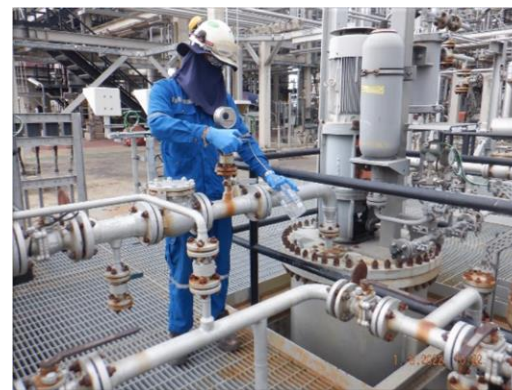
รูปที่ 2-14 ระบบบำบัด Sour Water Stripper-4

4. คุณภาพน้ำ	<p>ปริมาณการจัดการน้ำเสียของโครงการฯ มีรายละเอียดดังนี้</p> <p>(1) น้ำเสียจากกระบวนการผลิต ประกอบด้วย</p> <p>(1.1) น้ำทิ้งจากหอหล่อเย็น ประมาณ 216 ลูกบาศก์เมตรต่อวัน จะมีการตรวจวัดคุณภาพน้ำโดยพนักงานโครงการฯ สัปดาห์ละ 1 ครั้ง ก่อนระบายลงสู่อบ่อกักน้ำขนาด 5,915 ลูกบาศก์เมตร โดยพารามิเตอร์ที่ตรวจวัด ได้แก่ pH, Conductivity, Chloride และ Zinc ก่อนระบายไปยังบ่อกักน้ำ (Retention Pond)</p> <p>(1.2) น้ำเสียจากหน่วย Kerosene Pre-fractionation และหน่วย Distillate Union Fining Process ประมาณ 73.44 ลูกบาศก์เมตรต่อวัน จะส่งไปบำบัดที่ Sour Water Stripper-4 ก่อนระบายไปยังโรงงานปรับคุณภาพน้ำเสียรวมของโรงกลั่นน้ำมันไทยออยล์</p> <p>(1.3) น้ำเสียจากหน่วย Define และหน่วย Detal Plus ประมาณ 10.652 ลูกบาศก์เมตรต่อวัน ระบายไปยังบ่อเก็บรวบรวมที่อยู่ใต้ดิน (Process Oily Water Drum) ขนาด 17 ลูกบาศก์เมตร และสูบไปยังโรงงานปรับคุณภาพน้ำเสียรวมของโรงกลั่นน้ำมันไทยออยล์</p>	- กระบวนการผลิต	- บริษัทฯ ได้รวบรวมน้ำเสียจากกระบวนการผลิตตามที่มาตรการกำหนด โดยทำการตรวจสอบคุณภาพก่อนระบายไปยังโรงงานปรับคุณภาพน้ำเสียรวมของบริษัท ไทยออยล์ จำกัด (มหาชน) ดังแสดงรายละเอียดในบทที่ 5	-	รูปที่ 2-14 ถึง รูปที่ 2-16

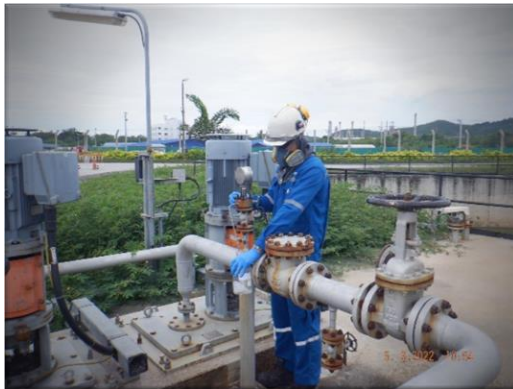
รูปที่ 2-17 บ่อพักน้ำ Oil Separator Pond

4. คุณภาพน้ำ (ต่อ)	(2) น้ำฝนปนเปื้อน (15 นาทีแรก) จากพื้นที่หน่วย ผลิตและถังเก็บกัก มีประมาณ 1,080 ลูกบาศก์ เมตร จะถูกรวบรวมลงรางระบายน้ำแบบปิดที่ อยู่ใต้ดิน และไหลลงสู่อ่างพักน้ำ (Oil Separator Pond) ขนาด 1,370 ลูกบาศก์เมตร เพื่อแยก น้ำมันออกจากน้ำ จากนั้นระบายไปยังโรงงาน ปรับคุณภาพน้ำเสียรวมของโรงกลั่นน้ำมัน ไทยออยล์	- ภายในพื้นที่โครงการ	- บริษัทฯ ได้ระบายน้ำฝนปนเปื้อนจากพื้นที่ หน่วยผลิตและถังเก็บกักไปยังบ่อพักน้ำ (Oil Separator Pond) ก่อนระบายไปยังโรงงาน ปรับคุณภาพน้ำเสียรวมของบริษัท ไทยออยล์ จำกัด (มหาชน) ดังแสดงรายละเอียดในบทที่ 5	-	รูปที่ 2-17

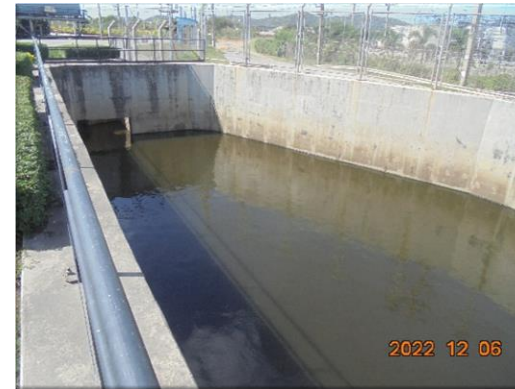
รูปที่ 2-18 บ่อพักน้ำฝนไม่ปนเปื้อน Sedimentation Basin

(3) น้ำฝนไม่ปนเปื้อนจากพื้นที่ที่มีหลังคาคลุม พื้นที่ถนน และพื้นที่ว่าง จะระบายไปยังบ่อพัก น้ำฝนไม่ปนเปื้อน (Sedimentation Basin) ขนาด 1,000 ลูกบาศก์เมตร เพื่อตกตะกอนก่อน ระบายลงสู่รางระบายน้ำสาธารณะ	- ภายในพื้นที่โครงการ	- บริษัทฯ ได้ระบายน้ำฝนไม่ปนเปื้อนจาก พื้นที่ที่มีหลังคาคลุม พื้นที่ถนน และพื้นที่ว่าง ไปยังบ่อพักน้ำฝนไม่ปนเปื้อน (Sedimentation Basin) ก่อนระบายลงสู่รางระบายน้ำสาธารณะ ทุกครั้ง ดังแสดงรายละเอียดในบทที่ 5	-	รูปที่ 2-18
