บทที่ 2

ผลการปฏิบัติตามมาตรการป้องกันและแก้ไขผลกระทบสิ่งแวดล้อม และมาตรการติดตามตรวจสอบผลกระทบสิ่งแวดล้อม

ตารางที่ 2-1 ผลการตรวจสอบการปฏิบัติตามมาตรการและเงื่อนไขด้านสิ่งแวดล้อม
ของ ห้างหุ้นส่วนจำกัด ส.ศิลาเพชร คำขอประทานบัตรที่ 5/2550 ประทานบัตรที่ 26557/16298
ตำบลหนองชุมพลเหนือ อำเภอบ้านค่าย จังหวัดเพชรบุรี
(ประเภทเหมืองแร่ : แร่หินอุตสาหกรรมชนิดหินปูน เพื่ออุตสาหกรรมก่อสร้าง)

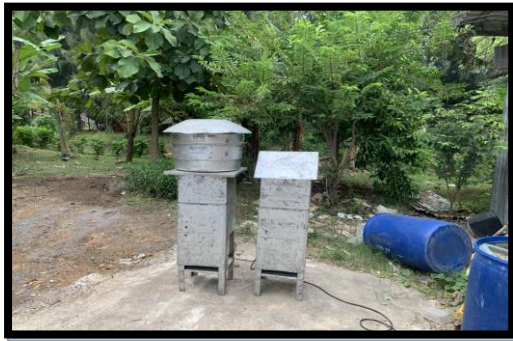
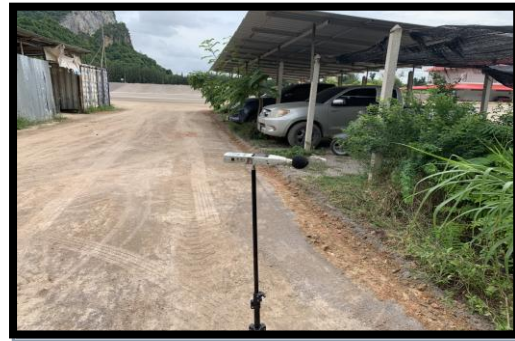
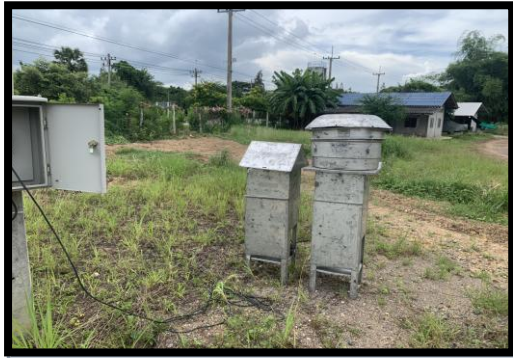
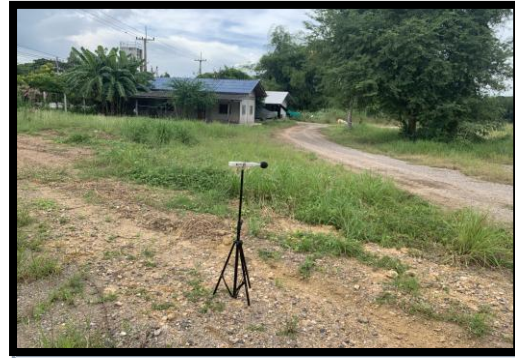
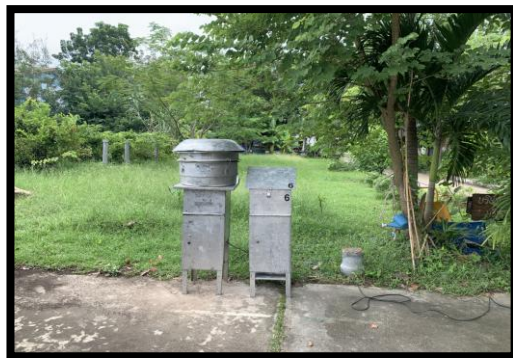
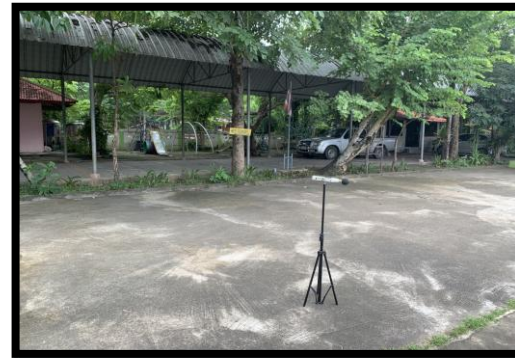
รูปที่ 2-2 การตรวจวัดคุณภาพอากาศ เสียง และความสั่นสะเทือน

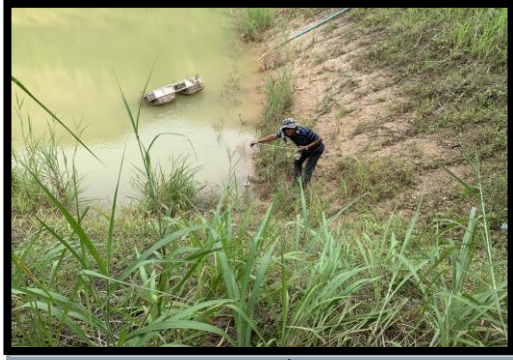
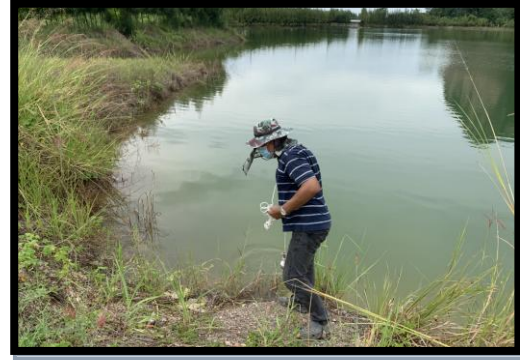
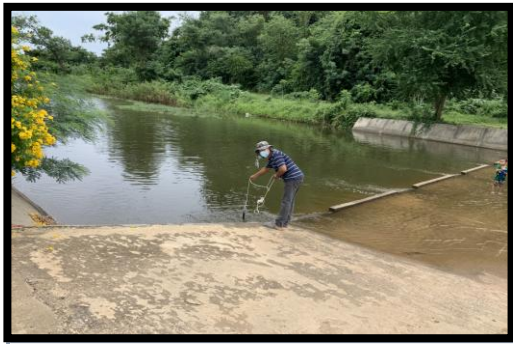
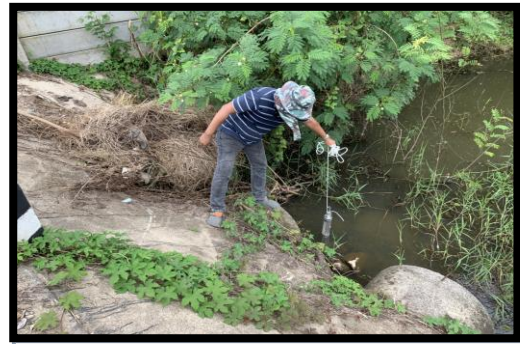
รูปที่ 2-3 การเก็บตัวอย่างคุณภาพน้ำผิวดิน

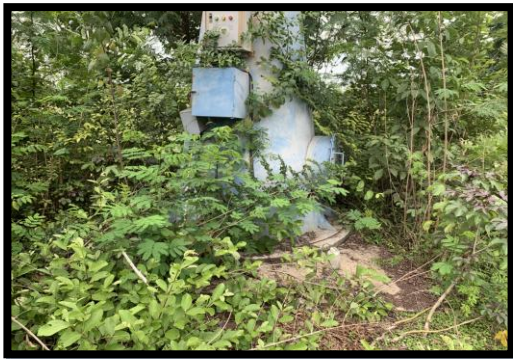
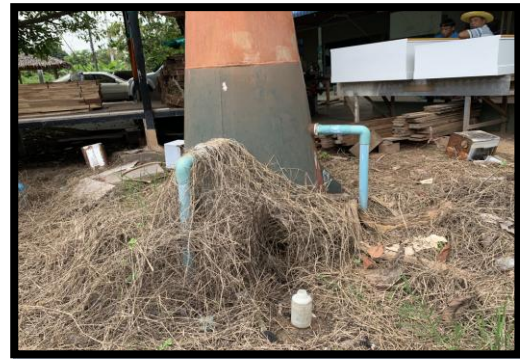
รูปที่ 2-4 การเก็บตัวอย่างคุณภาพน้ำใต้ดิน

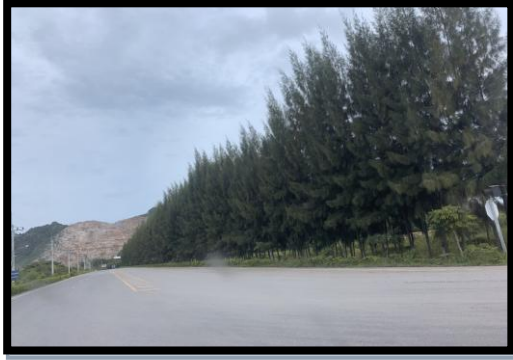
รูปที่ 2-7 ถนนลาดยางด้านหน้า

1.2 คุณภาพอากาศ 1. ปรับปรุงเส้นทางช่วงถนนลูกรังที่จะใช้ในการขนส่งแร่จากโรงโม่หินถึงทางหลวงหมายเลข พบ.1031 ให้เป็นถนนคอนกรีต เพื่อลดผลกระทบด้านฝุ่นละออง	ปฏิบัติโดยปรับปรุงเส้นทางช่วงถนนลูกรังที่จะใช้ในการขนส่งแร่จากโรงโม่หินถึงทางหลวงหมายเลข พบ.1031 ให้เป็นถนนลาดยาง เพื่อลดผลกระทบด้านฝุ่นละออง(รูปที่ 2-7)

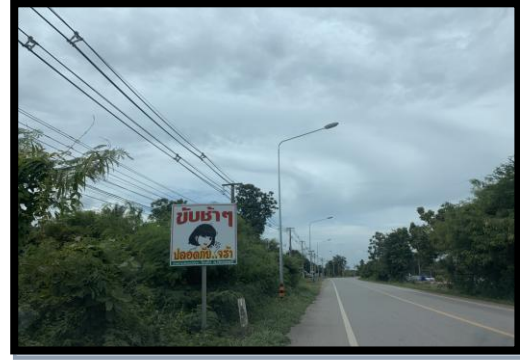
รูปที่ 2-8 ป้ายเตือนหยุดรถทางแยก

2.จัดทำป้ายเตือนจำกัดความเร็วของรถบรรทุกแอกจากหน้า เหมืองถึงโรงโม่หินและภายในพื้นที่โรงโม่หินให้ใช้ความเร็วไม่ เกิน 30 กิโลเมตรต่อชั่วโมง โดยการติดตั้งป้ายเตือนไว้ให้เห็น อย่างชัดเจน	โดยจัดทำป้ายเตือนจำกัดความเร็วของรถบรรทุกแ จากหน้าเหมืองถึงโรงโม่หินและภายในพื้นที่โรงโม่หิน ให้ใช้ความเร็วไม่เกิน 30 กิโลเมตรต่อชั่วโมง (รูปที่ 2- 8)

3.2 การคมนาคม 1. ปรับปรุงเส้นทางช่วงถนนลูกรังที่จะใช้ในการขนส่งแร่จากโรงโม่หินถึงทางหลวงหมายเลข พบ.1031 ให้เป็นถนนคอนกรีต	ทำเป็นถนนลาดยาง 4 เลน	
2. จัดทำป้ายสัญญาณเตือนภัย เช่น “ป้ายชะลอความเร็ว” ”ระวังมีรถบรรทุกเข้า-ออก” หรือสัญญาณไฟกระพริบ บริเวณทางแยกช่วงก่อนถึงทางเลี้ยวเข้า-ออกพื้นที่โครงการในระยะทางประมาณ 50 เมตร และ 100 เมตร ทั้งสองด้าน พร้อมทั้งดูแลป้ายและสัญญาณไฟให้อยู่ในสภาพใช้งานได้อยู่เสมอ	ปฏิบัติอย่างเคร่งครัดจัดทำป้ายสัญญาณเตือนภัย เช่น “ป้ายชะลอความเร็ว” ”ระวังมีรถบรรทุกเข้า-ออก” หรือสัญญาณไฟกระพริบ บริเวณทางแยกช่วงก่อนถึงทางเลี้ยวเข้า-ออกพื้นที่โครงการ (รูปที่ 2-8)

3.จัดทำป้ายเตือนจำกัดความเร็วรถ บรรทุกแร่ที่ออกสู่แหล่งรับซื้อภายนอก ในช่วงถนนลูกรัง ให้ใช้ความเร็วไม่เกิน 30 กิโลเมตรต่อชั่วโมง โดยการติดตั้งป้ายเตือนไว้ให้เห็นอย่างชัดเจน	จัดทำป้ายเตือนจำกัดความเร็วรถ บรรทุกแร่ที่ออกสู่แหล่งรับซื้อภายนอก ในช่วงถนนลูกรัง ให้ใช้ความเร็วไม่เกิน 30 กิโลเมตรต่อชั่วโมง(รูปที่ 2-8)

3.ควบคุมความเร็วรถบรรทุกแร่ที่วิ่งไป-มา ระหว่างหน้า เหมืองถึงโรงโม่หิน และการขนส่งหินจากโรงโม่หินถึงทาง หลวงชนบท พบ. 1031 ให้ใช้ความเร็วไม่เกิน 30 กม./ชม.	ปฏิบัติตามอย่างเคร่งครัดโดยควบคุมความเร็วรถบรรทุก แร่ที่วิ่งไป-มา ระหว่างหน้าเหมืองถึงโรงโม่หิน (รูปที่ 2-8)

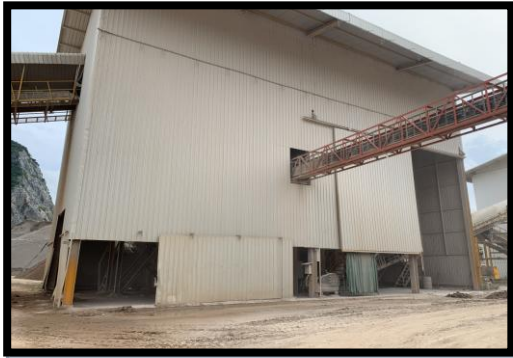
รูปที่ 2-9 โรงโม่ระบบปิด

3.การก่อสร้างโรงโม่หินจะต้องให้มีระบบป้องกันผลกระทบ สิ่งแวดล้อม ตามระเบียบข้อกำหนดของหน่วยงานราชการที่ กำหนดไว้อย่างเคร่งครัด ดังนี้	(รูปที่ 2-9 และ2-10)

1).ให้สร้างอาคารปิดคลุม 3 ด้าน และหลังคาสำหรับเครื่อง บดชุดแรก ยักรับหินใหญ่ (Hopper) และตะแกรงร่อนคัดเศษ หินดินทราย (Scalping Screen) พร้อมทั้งติดตั้งเครื่อง ฉีดสเปรย์น้ำบริเวณปากยักรับหินใหญ่	ปฏิบัติ อย่างเคร่งครัดสร้างอาคารปิดคลุม 3 ด้าน (รูป ที่ 2-9 และ2-11)

3) ระบบสายพานลำเลียง ต้องสร้างอุปกรณ์ปิดคลุมโดยตลอด พร้อมทั้งติดตั้งเครื่องฉีดสเปรย์น้ำบริเวณจุดต่างๆ ที่ก่อให้เกิดฝุ่น ละอองภายนอกอาคาร	ระบบสายพานลำเลียง ต้องสร้างอุปกรณ์ปิดคลุมโดย ตลอด พร้อมทั้งติดตั้งเครื่องฉีดสเปรย์น้ำบริเวณจุดต่างๆ (รูปที่ 2-9)

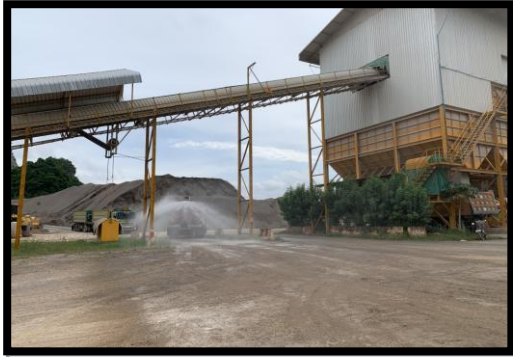
รูปที่ 2-11 การฉีดพรมน้ำ

7) ให้ใช้การฉีดพรมน้ำบริเวณลานเก็บกองหินที่คัดขนาดแล้ว ตามเส้นทางลำเลียงขนส่งหิน ในขณะที่เครื่องจักรกลและ ยานพาหนะทำงานอยู่ เพื่อป้องกันการฟุ้งกระจายของฝุ่น พร้อม ทั้งทำความสะอาดเก็บกวาดฝุ่นละอองที่ตกค้างสะสมบริเวณพื้นที่ โรงโม่หินและเส้นทางลำเลียงอย่างน้อยสัปดาห์ละ 1 ครั้ง	ปฏิบัติอย่างเคร่งครัดฉีดพรมน้ำบริเวณลานเก็บกองหิน ที่คัดขนาดแล้ว ตามเส้นทางลำเลียงขนส่งหิน ในขณะที่ เครื่องจักรกลและยานพาหนะทำงานอยู่ (รูปที่ 2-11,39 และ 42)

2.ฉีดพรมน้ำบริเวณเส้นทางภายในพื้นที่หน้าเหมืองและ เส้นทางขนส่งลำเลียงแร่ของโครงการก่อนออกสู่ภายนอก อย่างน้อยวันละ 4 ครั้ง หรือตามความเหมาะสมของสภาพ ภูมิอากาศในแต่ละวัน และหมั่นดูแลสภาพผิวถนนให้มีสภาพ ดีอยู่เสมอ	ปฏิบัติตามอย่างเคร่งครัดโดยฉีดพรมน้ำบริเวณเส้นทาง ภายในพื้นที่หน้าเหมืองและเส้นทางขนส่งลำเลียงแร่ ของโครงการก่อนออกสู่ภายนอกอย่างน้อยวันละ 4 ครั้ง (รูปที่ 2-11)

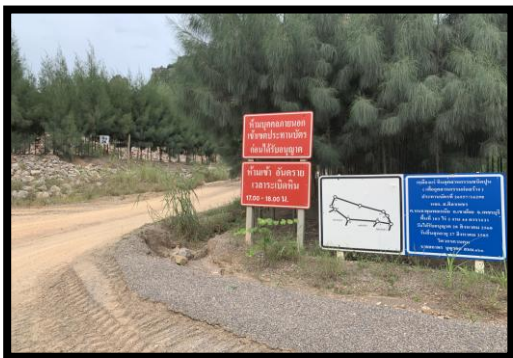
รูปที่ 2-13 ป้ายเตือนระเบิดหิน

2.จัดทำป้ายเตือน “อันตรายจากการระเบิด” พร้อมทั้งระบุช่วงเวลาทำการระเบิดติดตั้งไว้ริมเส้นทางใกล้เคียงพื้นที่โครงการถัดตามแนวเขตพื้นที่โครงการบริเวณที่สามารถมองเห็นได้ชัดเจน	ปฏิบัติตามอย่างเคร่งครัดโดยดำเนินการได้ในช่วงเวลา 16.00-17.00 น.(รูปที่ 2-13)

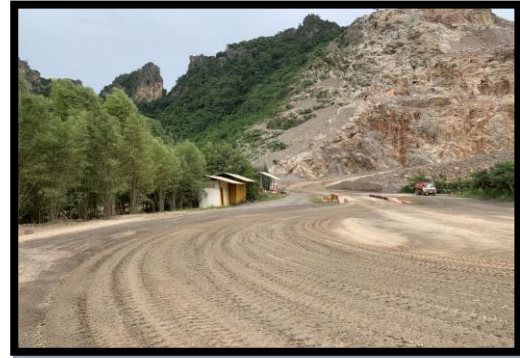
รูปที่ 2-14 คั่นดักหินทางทิศตะวันตก

3.สร้างคันดักหินบริเวณริมขอบแปลงทางด้านทิศตะวันตก โดยคันหินดังกล่าวกำหนดขนาดความกว้าง 10 เมตร สูง 5 เมตร เพื่อป้องกันหินจากการทิ้งขุดไม่ให้กระเด็นออกนอกเขตประทานบัตร	โดยสร้างคันดักหินบริเวณริมขอบแปลงทางด้านทิศตะวันตก เพื่อป้องกันหินจากการทิ้งขุดไม่ให้กระเด็นออกนอกเขตประทานบัตร (รูปที่ 2-14)

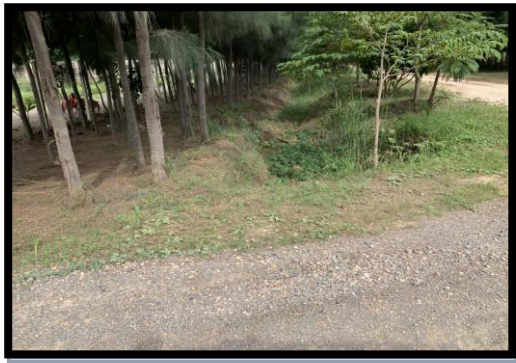
รูปที่ 2-15 แนวคันดินและคูระบายน้ำ

1.4 อุทกวิทยา และคุณภาพน้ำ 1.จัดสร้างแนวคันดิน และคูระบายน้ำตามแนวขอบแปลงด้านทิศตะวันตก โดยขนาดแนวคันดินฐานกว้าง 5 ม. ด้านบนกว้าง 2 ม. สูง 2 ม. และคูระบายน้ำมีขนาดความกว้างท้องร่องน้ำ 1.0 ม. ลึก 1.0 ม. และด้านบนกว้าง 1.5 ม. เพื่อระบายลงสู่บ่อกักตะกอน และป้องกันการชะล้างตะกอนมูลดินออกสู่ภายนอก	โดยจัดสร้างแนวคันดิน และคูระบายน้ำตามแนวขอบแปลงด้านทิศตะวันตก (รูปที่ 2-15)

2. กำหนดให้ขุดบ่อดักตะกอน บริเวณขอบแปลงทางด้านทิศตะวันตกของพื้นที่โครงการตามหมายอักษร “บ” ขนาดเนื้อที่ 1 ไร่ ความลึก 3 เมตร เพื่อรองรับน้ำจากบริเวณพื้นที่เปิดหน้าเหมือง	โดยจัดสร้างแนวคันดิน และคูระบายน้ำตามแนวขอบแปลงด้านทิศตะวันตกเพื่อรองรับน้ำจากบริเวณพื้นที่เปิดหน้าเหมือง (รูปที่ 2-15)

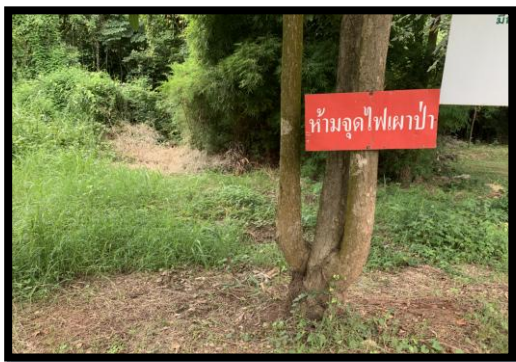
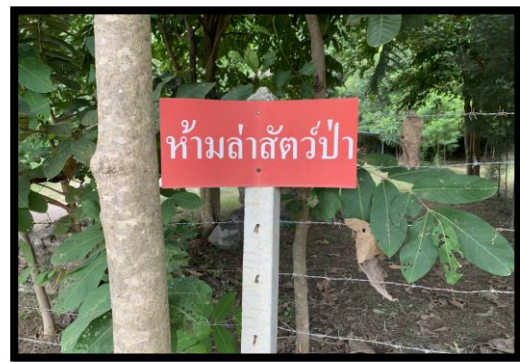
2.ติดป้ายเตือน”ห้ามจุดไฟเผาป่า” หรือ “ห้ามล่าสัตว์ป่า” ในบริเวณพื้นที่ที่มองเห็นได้ชัดเจนทั้งในพื้นที่โครงการและบริเวณใกล้เคียง รวมถึงดูแลให้พนักงานปฏิบัติตามอย่างเคร่งครัด	ปฏิบัติอย่างเคร่งครัดติดป้ายเตือน”ห้ามจุดไฟเผาป่า” หรือ “ห้ามล่าสัตว์ป่า” (รูปที่ 2-17 และ 2-18)

รูปที่ 2-17 ป้ายห้ามจุดไฟเผาป่า

รูปที่ 2-18 ป้ายห้ามล่าสัตว์ป่า

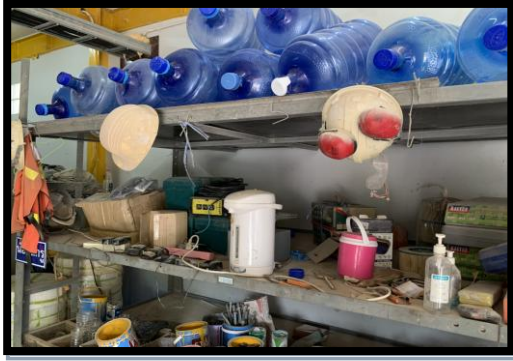
รูปที่ 2-23 อุปกรณ์ป้องกันอันตราย

4.ให้จัดหาอุปกรณ์เพื่อป้องกันอันตรายส่วนบุคคลที่ได้ มาตรฐานตามประกาศกรมสวัสดิการและคุ้มครองแรงงานกำหนด โดยให้เหมาะสมกับชนิดหรือประเภทของงานที่พนักงานปฏิบัติ เช่น ขณะที่พนักงานปฏิบัติงานอยู่ในพื้นที่หน้าเหมือง อาจต้อง สัมผัสกับสิ่งแวดล้อมที่เป็นอันตราย อาทิเช่น ฝุ่นละออง เสียง เข็มนาฬิกาหรือเสียงดัง ดังนั้น อุปกรณ์ป้องกันที่พนักงานต้องสวม ใส่ขณะปฏิบัติงาน ได้แก่ หน้ากากป้องกันฝุ่น ปลั๊กอุดหู หมวก นิรภัย รองเท้านิรภัยและถุงมือกันความร้อน เป็นต้น นอกจากนี้ โครงการต้องกำหนดเป็นระเบียบปฏิบัติให้พนักงานของ โครงการทุกคนต้องสวมอุปกรณ์ป้องกันอันตรายส่วนบุคคล อย่างครบถ้วน และถูกต้องตามป้ายเตือนทุกครั้งก่อนเข้าเขต การทำเหมืองหรือพื้นที่เสี่ยงอันตรายและมีการจัดอบรม เกี่ยวกับวิธีใช้อุปกรณ์ป้องกัน และการสวมใส่อุปกรณ์อย่างถูก วิธี ตลอดจนการบำรุงรักษาอุปกรณ์ป้องกันอันตรายส่วนบุคคล ตลอดระยะเวลาการใช้งาน	ปฏิบัติอย่างเคร่งครัดโดยจัดหาอุปกรณ์เพื่อป้องกัน อันตรายส่วนบุคคลที่ได้มาตรฐานตามประกาศกรม สวัสดิการและคุ้มครองแรงงานกำหนด (รูปที่ 2-23)

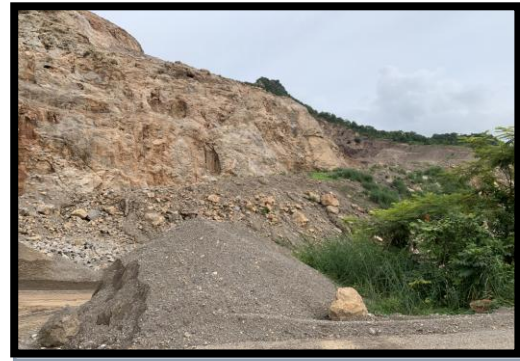
รูปที่ 2-24 หน้าเหมืองแบบขั้นบันได

มาตรการป้องกันและแก้ไข ผลกระทบสิ่งแวดล้อมที่กำหนด	ผลการปฏิบัติ/เหตุผลที่ไม่ปฏิบัติ	เหตุผลที่ไม่ปฏิบัติ/ปฏิบัติไม่ครบ/ เปลี่ยนแปลงการปฏิบัติและ ข้อเสนอแนะ
ระยะดำเนินการ 1. ทรัพยากรสิ่งแวดล้อมทางกายภาพ 1) สภาพภูมิประเทศ 1. ออกแบบหน้าเหมืองในลักษณะขั้นบันได (Benching Method) ความกว้างขั้นบันไดไม่น้อยกว่า 10 ม. ขั้นบันไดสูงชันละไม่เกิน 10 ม. ความลาดชันรวมของหน้าเหมืองไม่เกิน 45 องศา	ปฏิบัติอย่างเคร่งครัดออกแบบหน้าเหมืองในลักษณะขั้นบันได (Benching Method) ความกว้างขั้นบันไดไม่น้อยกว่า 10 ม. ขั้นบันไดสูงชันละไม่เกิน 10 ม. ความลาดชันรวมของหน้าเหมืองไม่เกิน 45 องศา (รูปที่ 2-24)

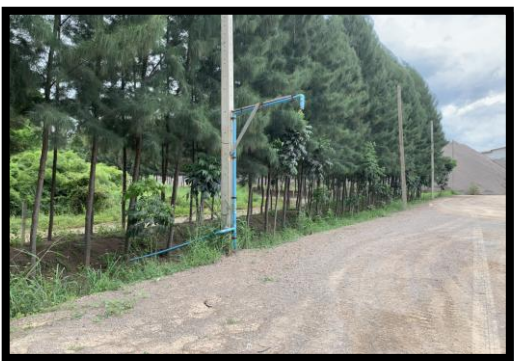
รูปที่ 2-35 แนวต้นไม้

3. ปลุกต้นไม้โตเร็วทรงสูงหนาแน่นที่อย่างน้อย 2 แถว ให้มีระยะห่างระหว่างต้น และแถวประมาณ 2 X 2 เมตร ไว้ตามขอบแปลงทางด้านทิศตะวันตกเพื่อเป็นแนวป้องกันผลกระทบ (Buffer Zone)	โดยปลุกต้นไม้ 2 แถว ให้มีระยะห่างระหว่างต้น และแถวประมาณ 2 X 2 เมตร ไว้ตามขอบแปลงทางด้านทิศตะวันตก (รูปที่ 2-35)

9) ปลุกต้นไม้โตเร็วทรงสูงหนาแน่นที่ปิดกั้นทิศทางลม และเสียงตามความเหมาะสมของสภาพพื้นที่ ตามแนวเขตพื้นที่โรงโม่หินโดยรอบ และปลูกเสริมบริเวณพื้นที่ว่าง พร้อมทั้งดูแลรักษาให้เจริญเติบโตอยู่เสมอ	ปฏิบัติตามอย่างเคร่งครัดปลุกต้นไม้โตเร็วทรงสูงหนาแน่นที่ปิดกั้นทิศทางลมและเสียง (รูปที่ 2-35)
