บทที่ 2

การปฏิบัติตามมาตรการป้องกันและแก้ไขผลกระทบสิ่งแวดล้อม

ตารางที่ 2.2-1 ผลการปฏิบัติตามมาตรการป้องกันและแก้ไขผลกระทบสิ่งแวดล้อม (ระยะดำเนินการ) โครงการโรงงานหลอมอะลูมิเนียม (ส่วนขยาย ครั้งที่ 1) บริษัท โฮเอ เมทัล (ประเทศไทย) จำกัด ระหว่างเดือนกรกฎาคม-ธันวาคม 2565

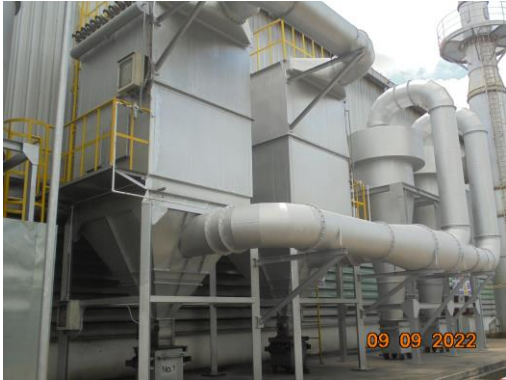
รูปที่ 1 ระบบบำบัดมลพิษทางอากาศ
(Dust Collector)

2) ติดตั้งระบบบำบัดมลพิษทางอากาศแบบไซโคลนต่อเนื่องกับ ถุงกรอง จำนวน 1 ชุด เพื่อทำการบำบัดมลพิษทางอากาศจาก กิจกรรมการหลอมอะลูมิเนียมด้วยเตาหลอม 1 เตาหลอม 2 และเตาหลอม 3 การทำความสะอาดถุงกรองใช้ระบบอากาศอัด ความดันสูง (Pulse jet)	- กิจกรรมการหลอม อะลูมิเนียมจาก เตาหลอม 1 เตาหลอม 2 และ เตาหลอม 3	- โครงการติดตั้งระบบบำบัดมลพิษทางอากาศ แบบไซโคลนโดยต่อเนื่องกับถุงกรอง จำนวน 1 ชุด เพื่อทำการบำบัดมลพิษทางอากาศจากการ หลอมอะลูมิเนียมจากเตาหลอม 1 เตาหลอม 2 และ เตาหลอม 3 ซึ่งสามารถบำบัดมลพิษอากาศให้มีค่า ตามเกณฑ์มาตรฐานกำหนดและทำความสะอาด ถุงกรองด้วยระบบอากาศอัดความดันสูง (Pulse jet)	-	- รูปที่ 1 ระบบบำบัด มลพิษทางอากาศ (Dust Collector) - รูปที่ 2 ปล่องระบาย ไอร้อน

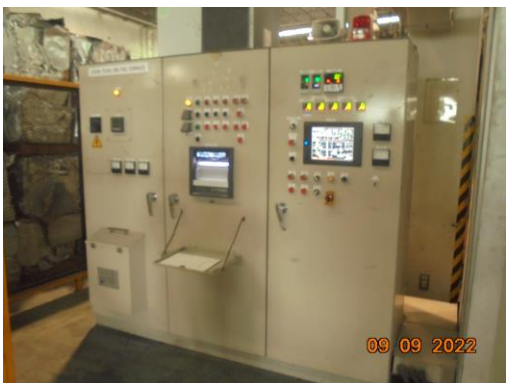
รูปที่ 3 ระบบ Inter Lock

4) จัดให้มีระบบ Interlock เพื่อควบคุมการทำงานของฝาเตา และระบบ Damper ให้ทำงานสัมพันธ์กัน โดยให้สามารถรวบรวมอากาศจาก Hood บริเวณเตาหลอมได้ ครึ่งละไม่เกิน 2 เตา เพื่อไม่ให้อัตราการไหลของอากาศเกินความสามารถของระบบ	- Hood บริเวณเตาหลอม	- โครงการติดตั้งระบบ Interlock เพื่อควบคุมการทำงานของฝาเตา และระบบ Damper เพื่อให้การทำงานสัมพันธ์กัน โดยสามารถรวบรวมอากาศจาก Hood บริเวณเตาหลอมได้ ครึ่งละไม่เกิน 2 เตา เพื่อไม่ให้อัตราการไหลของอากาศเกินความสามารถของระบบ	-	- รูปที่ 3 ระบบ Inter lock - รูปที่ 5 Hood เตาหลอม

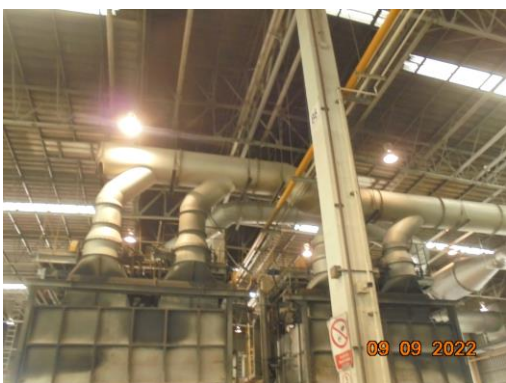
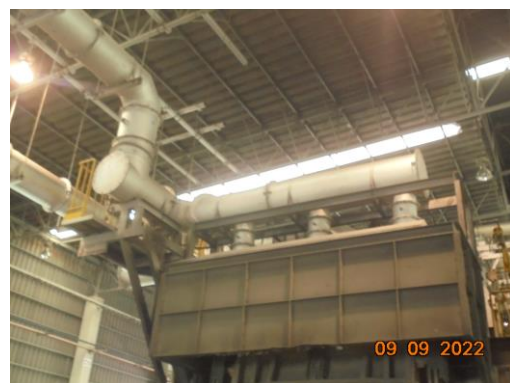
รูปที่ 5 Hood เต้าหลอม

Hood เต้าหลอม 1 และ 2

Hood เต้าหลอม 3

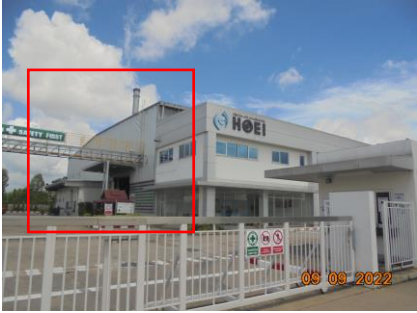
2.1 การควบคุมเสียงจากแหล่งกำเนิด (ต่อ) 2) ติดตั้งเครื่องจักรในกระบวนการผลิตทั้งหมดที่มีเสียงดังไว้ในอาคารผลิตเพื่อลดระดับเสียงที่จะมีผลกระทบต่อชุมชนที่อยู่ใกล้เคียง	- เครื่องจักรและ อุปกรณ์ต่างๆ	- โครงการติดตั้งเครื่องจักรทั้งหมดไว้ในอาคารการผลิตเท่านั้น เพื่อลดระดับเสียงดังที่จะส่งผลกระทบต่อชุมชนที่อยู่ภายนอกโครงการ	-	- รูปที่ 6 อาคารผลิต

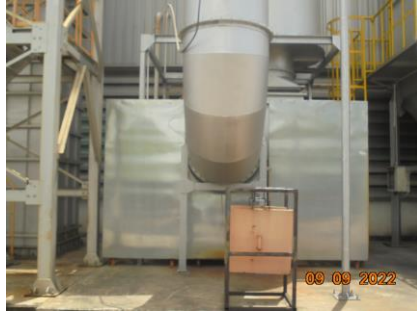
4) ติดตั้ง Silencer ที่ปล่องระบาย Dust Collector และติดตั้งห้องครอบ Brower ของระบบบำบัดมลพิษทางอากาศ เพื่อลดระดับเสียงดังจากลมในปล่องและการทำงานของเครื่องจักร	- ปล่องระบาย Dust Collector และ Brower ของ ระบบบำบัดมลพิษ ทางอากาศ	- โครงการติดตั้ง Silencer ไว้ภายในปล่องระบาย Dust Collector และทำการติดตั้งห้องครอบ Brower เพื่อลดระดับเสียงดังจากลมภายในปล่องและการทำงานของเครื่องจักร	-	- รูปที่ 7 ห้องครอบ Blower

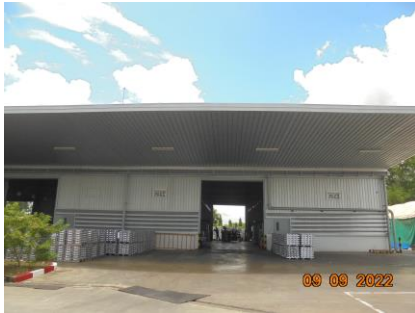
2.1 การควบคุมเสียงจากแหล่งกำเนิด (ต่อ) 6) กำหนดให้ย้ายพื้นที่ปฏิบัติงาน Packing จากอาคารผลิตไปยังอาคารจัดเก็บวัตถุดิบและผลิตภัณฑ์	- พื้นที่ปฏิบัติงาน Packing ในอาคารจัดเก็บวัตถุดิบและผลิตภัณฑ์	- ปัจจุบันโครงการย้ายพื้นที่ปฏิบัติงาน Packing จากอาคารผลิตไปยังอาคารจัดเก็บวัตถุดิบและผลิตภัณฑ์เป็นที่เรียบร้อยแล้ว	-	- รูปที่ 8 อาคารจัดเก็บวัตถุดิบและผลิตภัณฑ์

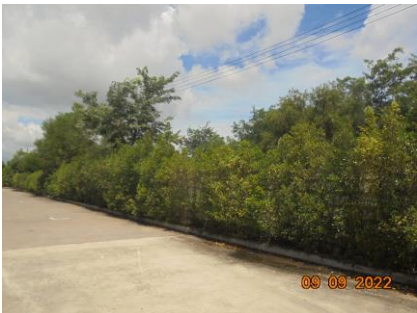
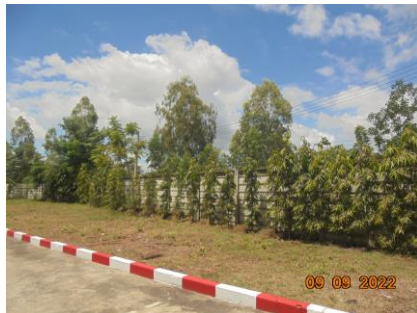
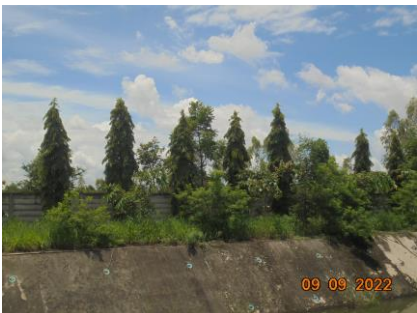
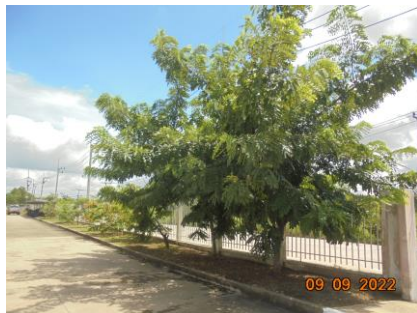
2) ปลุกไม้ยืนต้นบริเวณขอบเขตพื้นที่โครงการ เพื่อเป็นแนวป้องกันฝุ่นละอองและเสียงดังซึ่งอาจก่อให้เกิดการรบกวนต่อโรงงานข้างเคียงหรือชุมชนที่อยู่ใกล้	- ริมรั้วรอบโครงการ	- โครงการดำเนินการปลูกไม้ยืนต้นภายในพื้นที่ของโครงการ โดยทำการปลูกตลอดแนวริมรั้วทั้ง 4 ด้านของโครงการ เพื่อเป็นแนวป้องกันฝุ่นละอองและเสียงที่อาจก่อให้เกิดการรบกวนต่อโรงงานข้างเคียงหรือชุมชนที่อยู่ใกล้กับโครงการ ซึ่งโครงการได้ดำเนินการดูแลและบำรุงรักษาหรือปลูกใหม่ทดแทนกรณีพบต้นไม้ตาย	-	- รูปที่ 9 ไม้ยืนต้นรอบเขตโครงการ

ทิศใต้	ทิศตะวันออก
รูปที่ 9 การปลูกไม้ยืนต้นบริเวณพื้นที่โครงการ

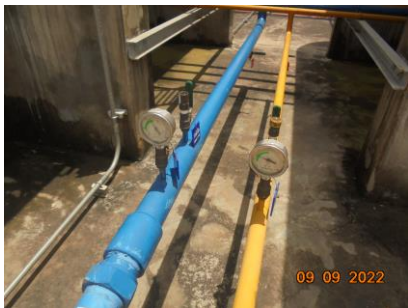
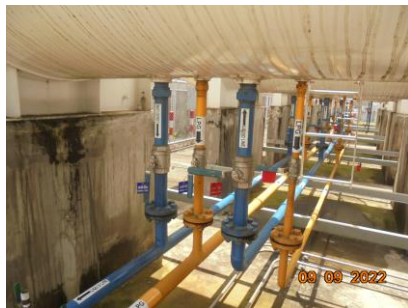
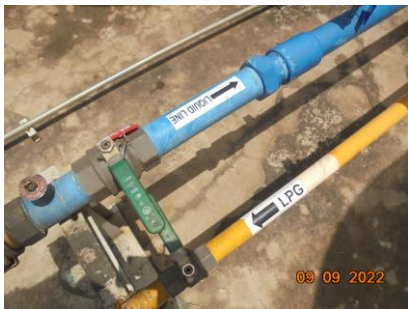
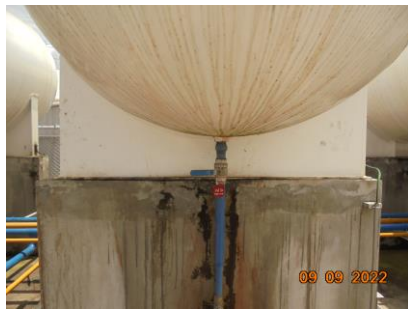
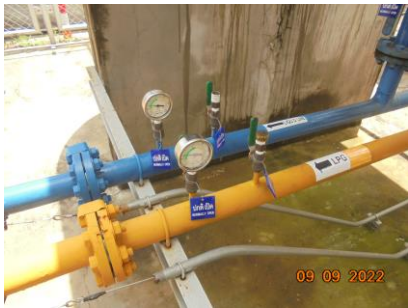
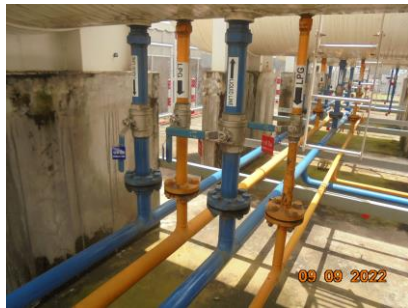
อุปกรณ์นิรภัยแบบระบาย	วาล์วควบคุมการไหลเกิน

วาล์วกันกลับ	วาล์วสูบล้างก๊าซ

วาล์วตัดการไหลก๊าซฉุกเฉิน	วาล์วควบคุมการไหลของก๊าซ
รูปที่ 58 อุปกรณ์นิรภัย
