ผลการปฏิบัติตามมาตรการป้องกันและแก้ไขผลกระทบสิ่งแวดล้อม (ระยะดำเนินการ)

ตารางที่ 2.2-1 มาตรการป้องกันและแก้ไขผลกระทบสิ่งแวดล้อม (ระยะดำเนินการ)
โครงการโรงงานผลิตชิ้นส่วนยานยนต์และเครื่องจักรกล ของบริษัท ไตชิน จำกัด (สาขาขอนแก่น)

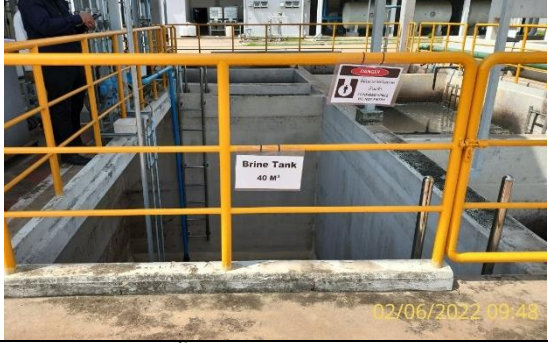
<p>รูปที่ 2-5 บ่อ Emergency Pond ขนาด 180 ลบ.ม. และบ่อ blow down ขนาด 100 ลบ.ม.</p>

- จัดให้มีบ่อบักน้ำทิ้งจากหอหล่อเย็น ขนาด 100 ลูกบาศก์เมตร ซึ่งเพียงพอต่อการเก็บกักได้ไม่น้อยกว่า 1 วัน เพื่อรองรับน้ำ blow down ที่ระบายออกจากหอหล่อเย็น (Cooling Tower)	ปัจจุบันโครงการได้ดำเนินการก่อสร้างบ่อบักน้ำทิ้งจากหอหล่อเย็น ขนาด 100 ลูกบาศก์เมตร แล้วเสร็จในเดือนสิงหาคม 2565	-	-ตารางที่ 1.1-1 แผนการดำเนินโครงการ -รูปที่ 2-5 บ่อ Emergency Pond ขนาด 180 ลบ.ม. และบ่อ blow down ขนาด 100 ลบ.ม.

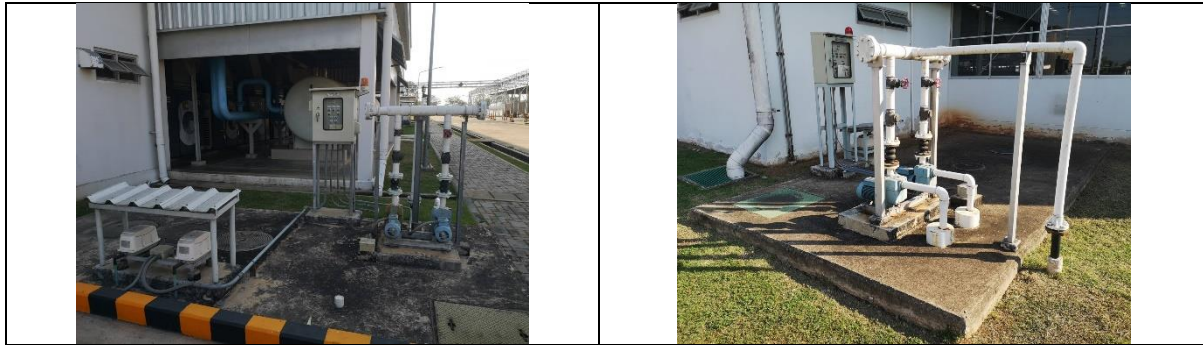
รูปที่ 2-49 อะไหล่หรืออุปกรณ์/เครื่องมือที่ใช้ในระบบบำบัดน้ำเสียสำเร็จรูป

- จัดเตรียมอะไหล่หรืออุปกรณ์/เครื่องมือที่ใช้ในระบบบำบัดน้ำเสียสำเร็จรูปและ ระบบท่อและเครื่องสูบน้ำเสียไว้ตลอดเวลา เพื่อให้สามารถดำเนินการแก้ไข ช่อมแซมหรือเปลี่ยนใหม่ได้ทันทีเมื่ออุปกรณ์หรือเครื่องมือเกิดการเสียหายหรือ ขาดrupt	จากการทวนสอบผลดำเนินงานที่ผ่านมาในช่วงเดือนกรกฎาคม-ธันวาคม 2565 พบว่า โครงการได้จัดให้มีอุปกรณ์สำรองในที่ใช้ในระบบบำบัดน้ำเสียสำเร็จรูป เช่น บั้ม จะประกอบด้วย 2 ชุด โดยทำงาน 1 ชุด และสำรอง 1 ชุด หากกรณีที่ชุดใดชุด หนึ่งเสียหรือต้องทำการซ่อมแซม จะดำเนินการสลับการใช้งานในอีกชุดหนึ่งได้ ทันที โดยโครงการดำเนินการตรวจสอบเครื่องจักร/อุปกรณ์ในระบบบำบัดน้ำเสีย สำเร็จรูป เป็นประจำทุกเดือน	-	-ภาคผนวกที่ 2-7 แผนการตรวจสอบการ ใช้งานและบำรุงรักษาถังดักไขมันและถัง กรองสำเร็จรูป ก.ค.-ธ.ค. 2565 -รูปที่ 2-49 อะไหล่หรืออุปกรณ์/เครื่องมือ ที่ใช้ในระบบบำบัดน้ำเสียสำเร็จรูป

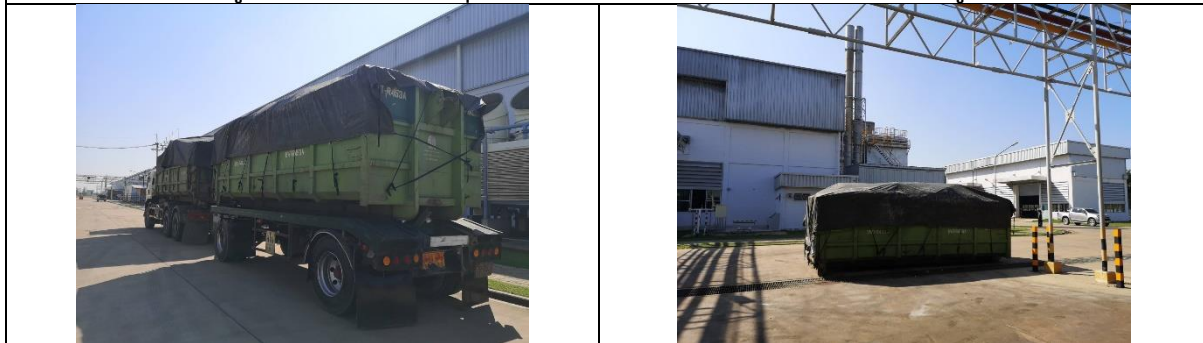
รูปที่ 2-50 การปิดคลุมของรถขนส่งกากของเสีย

- ควบคุมและดูแลพนักงานจัดเก็บและขนส่งกากของเสียไปกำจัดให้ปฏิบัติงานด้วยความระมัดระวัง ไม่ให้เกิดการตกค้างหรือตกหล่นของกากของเสียภายในบริเวณโรงงานและระหว่างการขนส่ง	โครงการได้ควบคุมและดูแลพนักงานจัดเก็บและขนส่งกากของเสียไปกำจัดให้ปฏิบัติงานด้วยความระมัดระวัง ไม่ให้เกิดการตกค้างหรือตกหล่นของกากของเสียภายในบริเวณโรงงานและระหว่างการขนส่ง รวมทั้งพนักงานได้ทำการบันทึกปริมาณกากของเสียทุกครั้งที่ทำกาส่งกำจัด	-	-ภาคผนวกที่ 2-12 ใบกำกับการขนส่งของเสียอันตราย (Manifest) ก.ค.-ธ.ค. 2565 -ภาคผนวกที่ 2-15 บันทึกปริมาณขยะทั่วไปของบริษัท โตชิบา จำกัด (สาขาขอนแก่น) ก.ค.-ธ.ค. 2565 -รูปที่ 2-50 การปิดคลุมของรถขนส่งกากของเสีย
