รายงานผลการปฏิบัติตามมาตรการป้องกันและแก้ไขผลกระทบสิ่งแวดล้อม
และมาตรการติดตามตรวจสอบผลกระทบสิ่งแวดล้อม
เดือนกรกฎาคม-ธันวาคม 2565

โรงงานผลิต Purified Terephthalic Acid (PTA)
บริษัท อินโดรามา ปีโตรเคมี จำกัด
นิคมอุตสาหกรรมเอเซีย อำเภอบ้านฉาง จังหวัดระยอง

โครงการโรงงานผลิต Purified Terephthalic Acid (PTA)

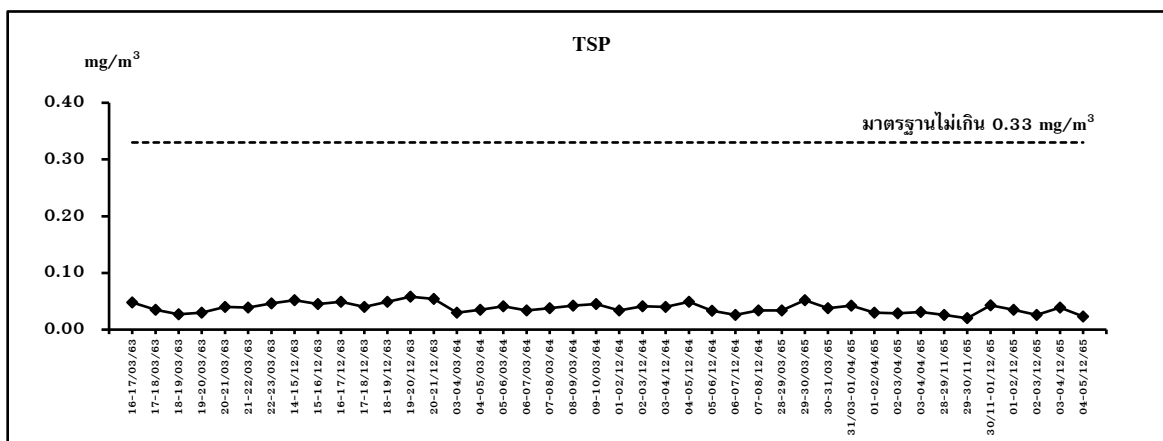
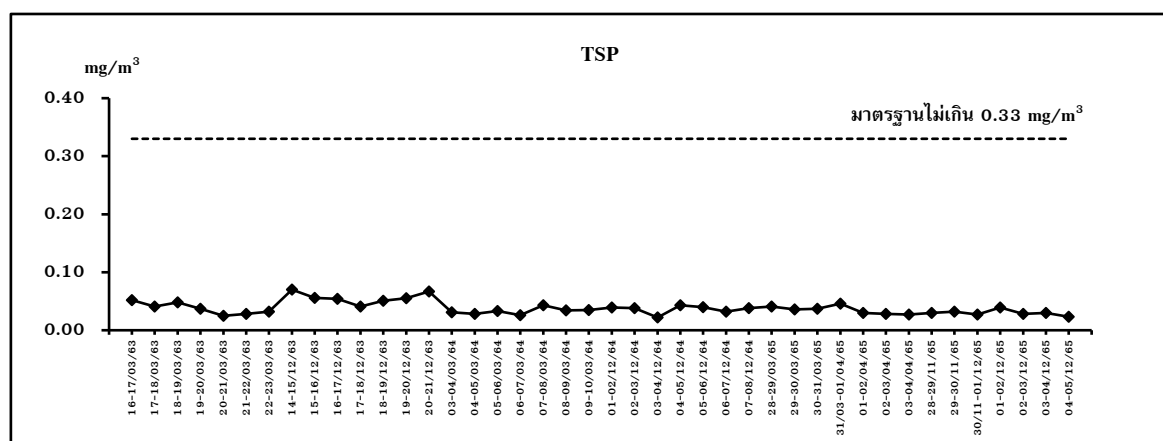
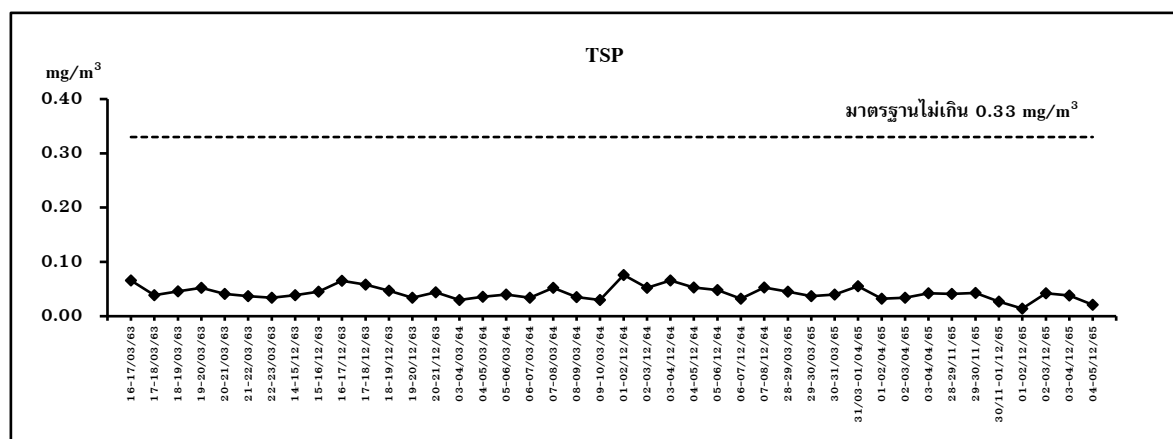
รูปที่ 3.2.1-3 กราฟเปรียบเทียบผลการตรวจวัด TSP ในบรรยากาศ ระหว่างปี พ.ศ. 2563-2565

สำหรับบริเวณวัดประชุมมิตรบำรุง บริเวณวัดชลธาราม และบริเวณวัดมาบชูด เมื่อนำผลการตรวจวัดมาเปรียบเทียบกับเกณฑ์มาตรฐาน พบว่า TSP มีค่าอยู่ในเกณฑ์มาตรฐานตามประกาศคณะกรรมการสิ่งแวดล้อมแห่งชาติ ฉบับที่ 24 (พ.ศ. 2547) เรื่อง กำหนดมาตรฐานคุณภาพอากาศในบรรยากาศโดยทั่วไป, CO มีค่าอยู่ในเกณฑ์มาตรฐานตามประกาศคณะกรรมการสิ่งแวดล้อมแห่งชาติ ฉบับที่ 10 (พ.ศ. 2538) ออกตามความในพระราชบัญญัติส่งเสริมและรักษาคุณภาพสิ่งแวดล้อมแห่งชาติ พ.ศ. 2535 เรื่อง กำหนดมาตรฐานคุณภาพอากาศในบรรยากาศโดยทั่วไป และ NO₂ มีค่าอยู่ในเกณฑ์มาตรฐานตามประกาศคณะกรรมการสิ่งแวดล้อมแห่งชาติ ฉบับที่ 33 (พ.ศ. 2552) เรื่อง กำหนดมาตรฐานค่าก๊าซไนโตรเจนไดออกไซด์ในบรรยากาศโดยทั่วไป ทุกสถานีที่ทำการตรวจวัด

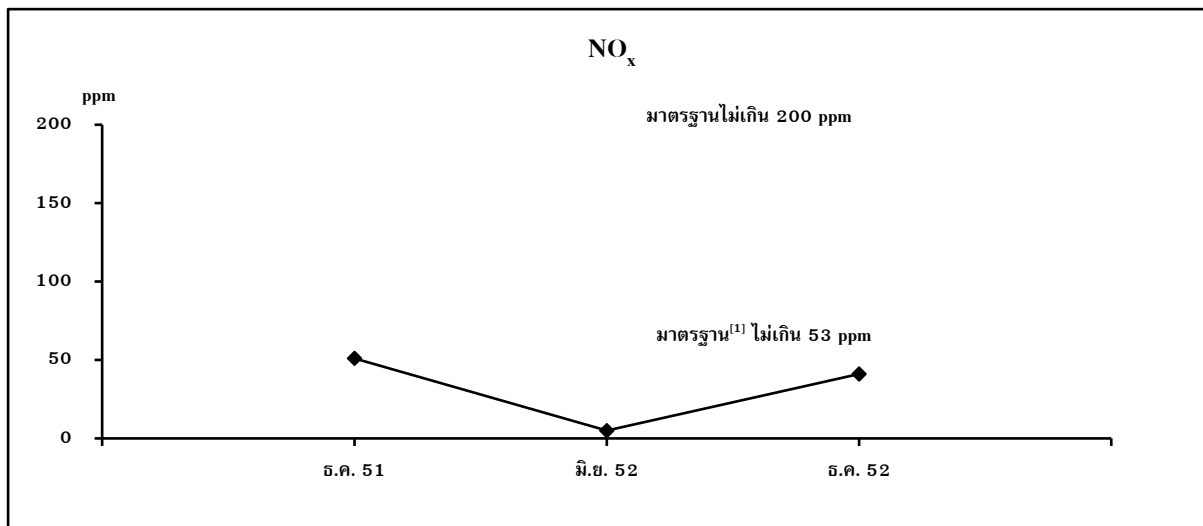
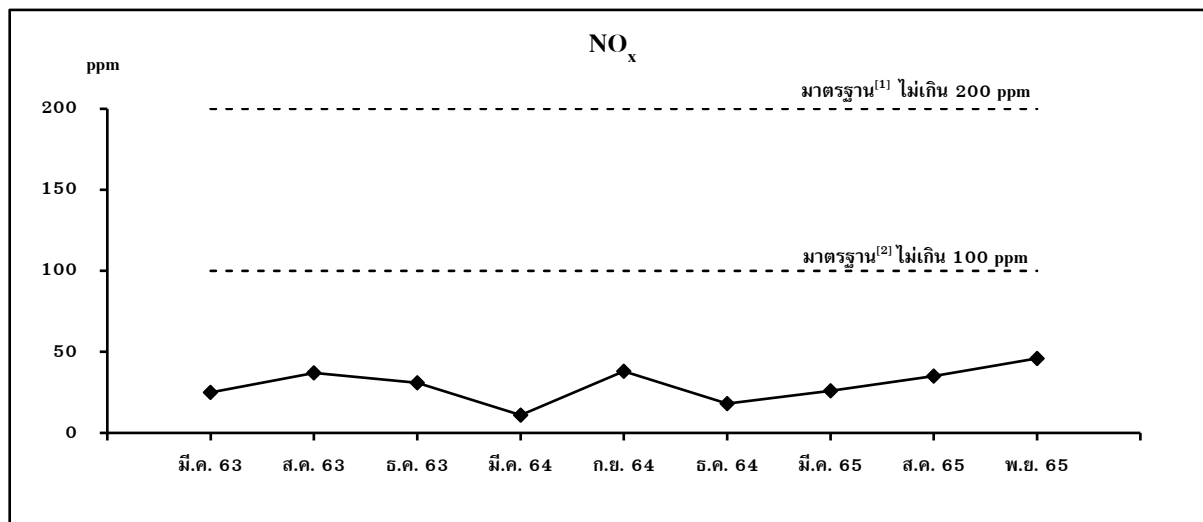
รูปที่ 3.2.2-3 กราฟเปรียบเทียบผลการตรวจวัด NO_x จากปล่อง ระหว่างปี พ.ศ. 2563-2565

เมื่อนำค่าความเข้มข้นที่ตรวจวัดได้มาเปรียบเทียบกับมาตรฐานตามประกาศกระทรวงอุตสาหกรรม เรื่อง กำหนดค่าปริมาณของสารเจือปนในอากาศที่ระบายออกจากโรงงาน พ.ศ. 2549 และเกณฑ์มาตรฐานที่กำหนดไว้ในมาตรการป้องกันและแก้ไขผลกระทบสิ่งแวดล้อม พบว่า TSP, CO, NO_x และ Xylene มีค่าอยู่ในเกณฑ์มาตรฐานที่กำหนดทุกปล่องที่ตรวจวัด สำหรับ Acetic Acid มาตรฐานดังกล่าวไม่ได้กำหนดค่าไว้เพื่อควบคุม

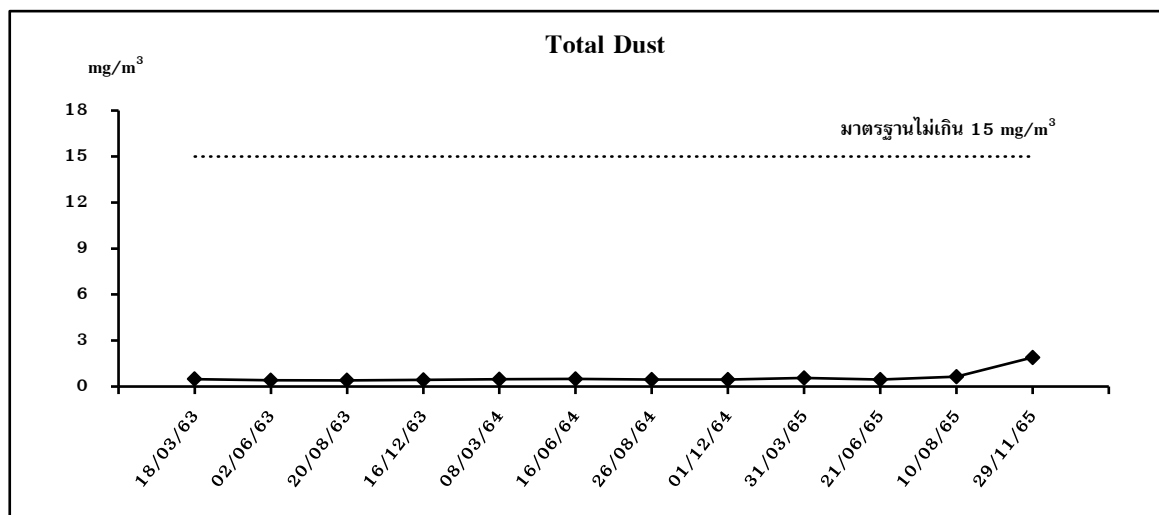
รูปที่ 3.2.3-2 กราฟเปรียบเทียบผลการตรวจวัด Total Dust ในสถานประกอบการ
ระหว่างปี พ.ศ. 2563-2565

เมื่อนำผลการตรวจวัด Total Dust, Methyl Acetate และ Methanol ที่ได้มาเปรียบเทียบกับมาตรฐานของ OSHA (TWA) พบว่า มีค่าอยู่ในเกณฑ์มาตรฐานที่กำหนดทุกดัชนี และเมื่อนำผลการตรวจวัด Xylene และ Acetic Acid มาเปรียบเทียบกับมาตรฐานตามประกาศกรมสวัสดิการและคุ้มครองแรงงาน เรื่อง ขีดจำกัดความเข้มข้นของสารเคมีอันตราย พ.ศ. 2560 (ขีดจำกัดความเข้มข้นของสารเคมีอันตรายเฉลี่ยตลอดระยะเวลาการทำงานปกติ) พบว่า มีค่าอยู่ในเกณฑ์ที่กำหนดทั้งสองดัชนีที่ทำการตรวจวัด

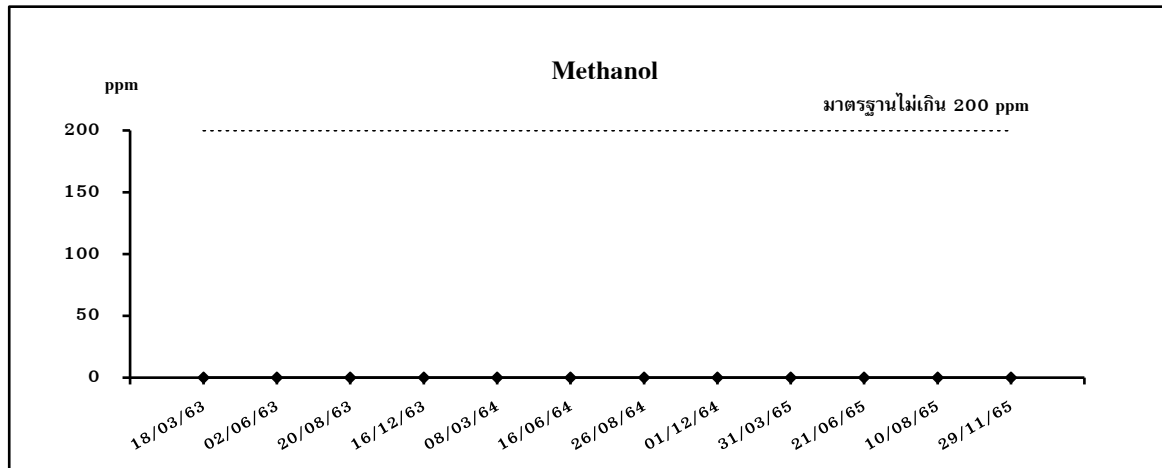
รูปที่ 3.2.3-6 กราฟเปรียบเทียบผลการตรวจวัด Methanol ในสถานประกอบการ
ระหว่างปี พ.ศ. 2563-2565

จากผลการตรวจวัด Methanol บริเวณลานถังเก็บเมทานอล พบว่า มีค่าน้อยกว่า 0.01 ppm ทุกครั้งที่ทำการตรวจวัด

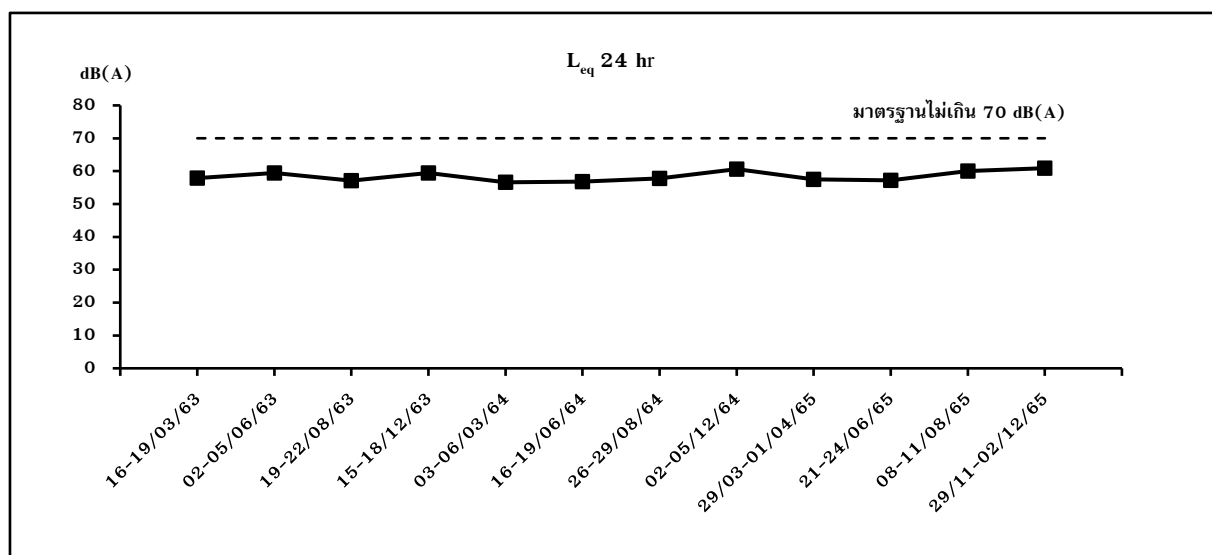
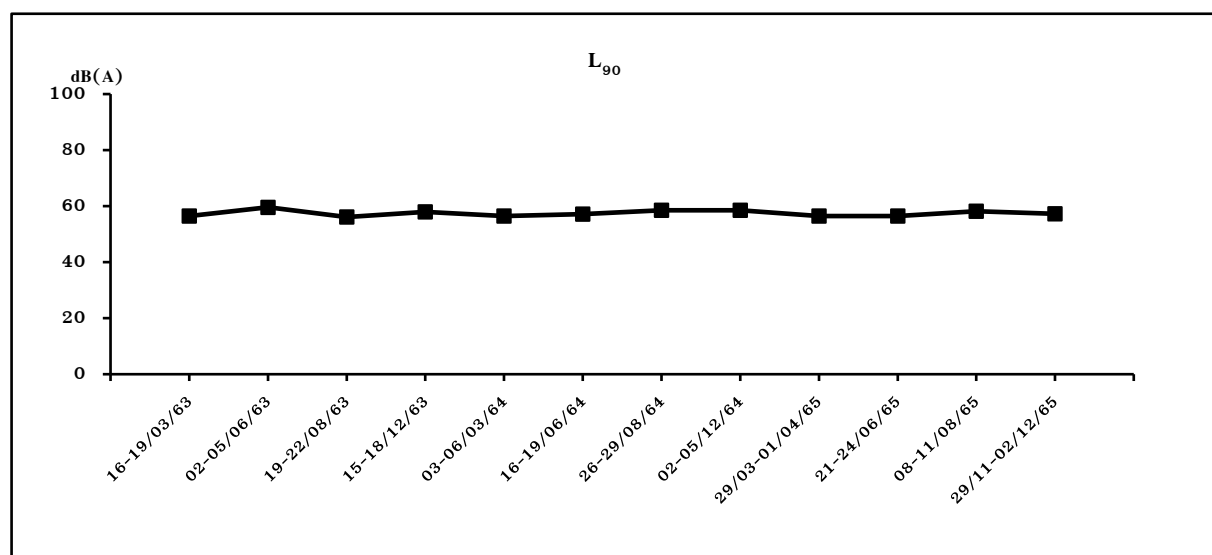
รูปที่ 3.2.4-2 กราฟเปรียบเทียบผลการตรวจวัดระดับเสียงทั่วไป ระหว่างปี พ.ศ. 2563-2565

จากการติดตามตรวจสอบระดับเสียงทั่วไป บริเวณริมรั้วโรงงานทางด้านทิศตะวันตก ในช่วงที่ผ่านมา คือ ระหว่างปี พ.ศ. 2563-2565 มีรายละเอียดดังแสดงในตารางที่ 3.2.4-2 และรูปที่ 3.2.4-2 พบว่า ผลการตรวจวัดมีค่าอยู่ในเกณฑ์มาตรฐานตามประกาศกระทรวงอุตสาหกรรม เรื่อง กำหนดค่าระดับเสียงการรบกวนและระดับเสียงที่เกิดจากการประกอบกิจการโรงงาน พ.ศ. 2548 ทุกครั้งที่ทำการตรวจวัด

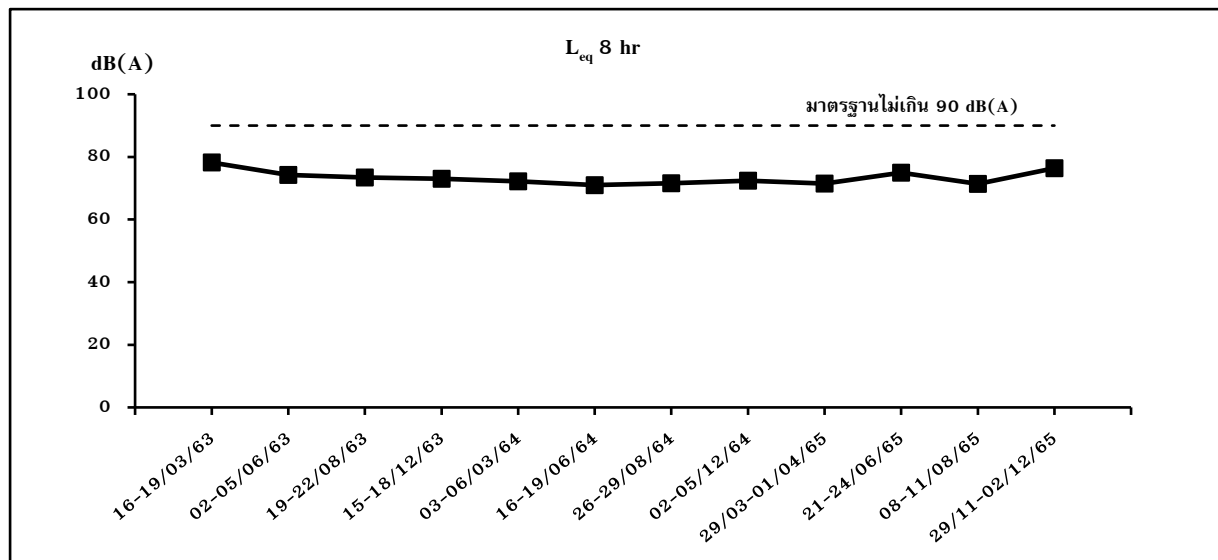
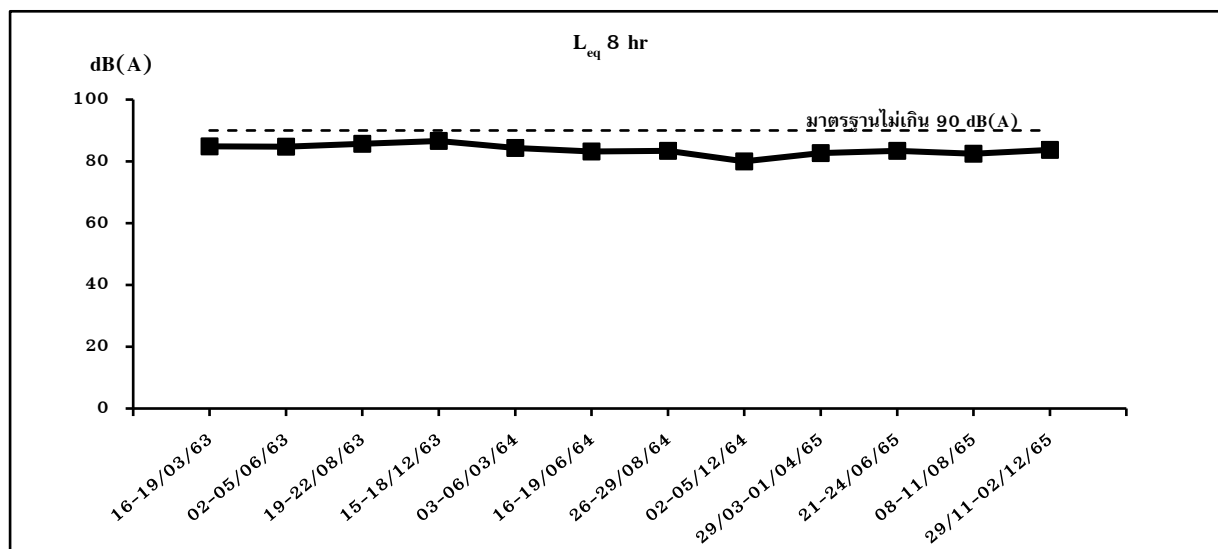
รูปที่ 3.2.5-2 กราฟเปรียบเทียบผลการตรวจวัดระดับเสียงในสถานประกอบการ ระหว่างปี พ.ศ. 2563-2565

จากผลการติดตามตรวจสอบระดับเสียง L_{eq} 8 hr บริเวณหม้อไอน้ำ และบริเวณเครื่องเหวี่ยงแยก ในช่วงที่ผ่านมา พบว่า L_{eq} 8 hr อยู่ในช่วง ในช่วง 70.6-78.2 dB(A) และ 78.6-86.6 dB(A) ซึ่งเมื่อนำมาเปรียบเทียบกับค่ามาตรฐานตามประกาศกระทรวงอุตสาหกรรม เรื่อง มาตรการคุ้มครองความปลอดภัยในการประกอบกิจการโรงงานเกี่ยวกับสภาวะแวดล้อมในการทำงาน พ.ศ. 2546 พบว่า มีค่าอยู่ในเกณฑ์มาตรฐานดังกล่าวที่กำหนดไว้ไม่เกิน 90.0 dB(A) ทุกครั้งที่ทำการตรวจวัด

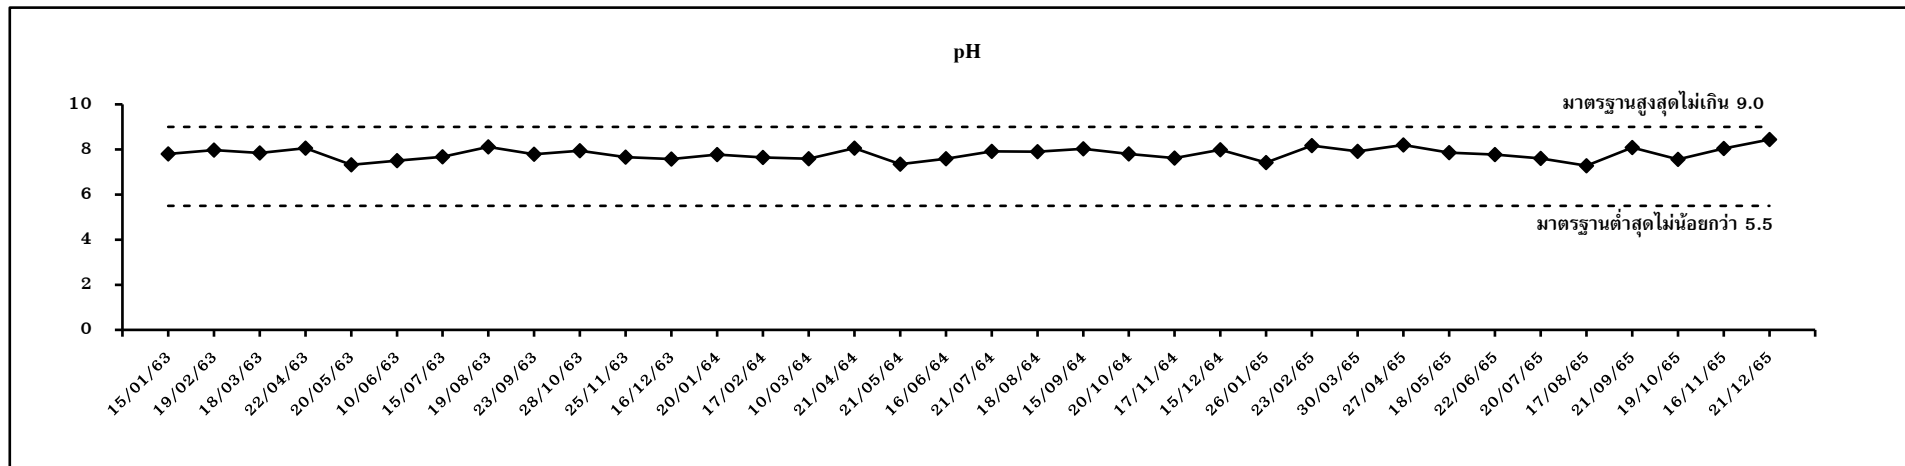
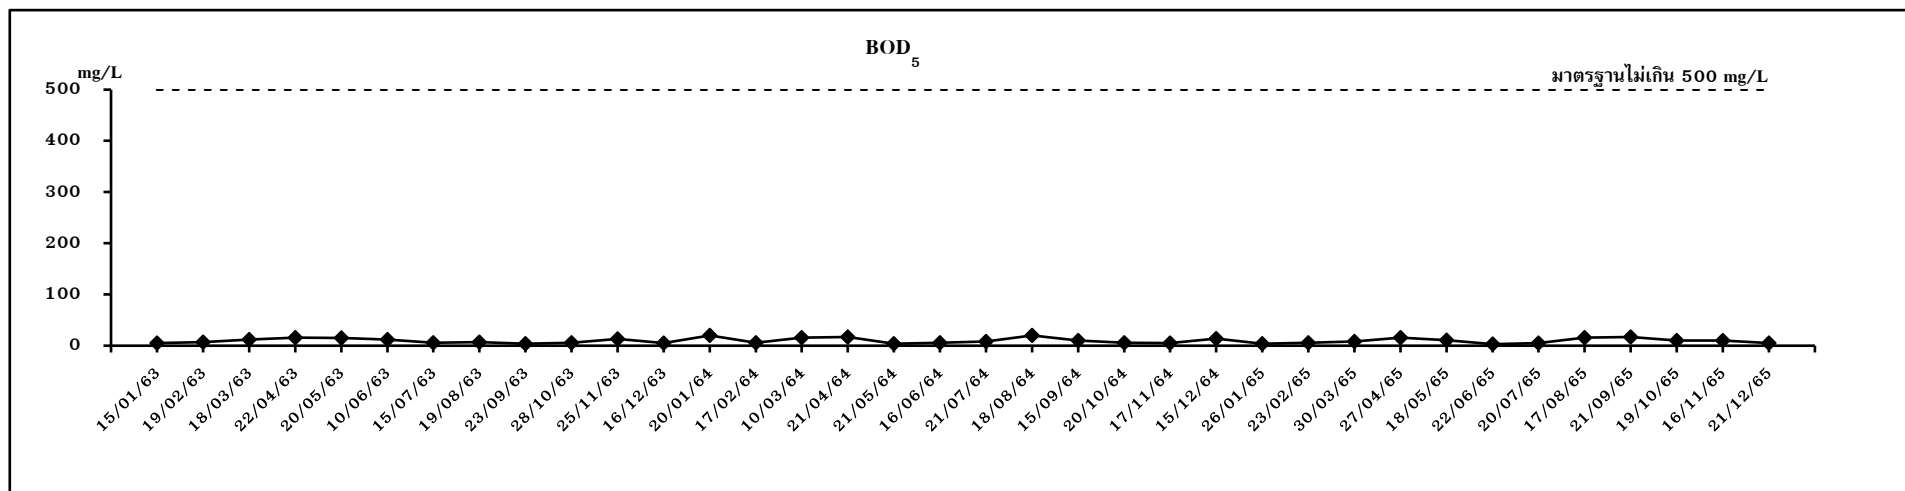
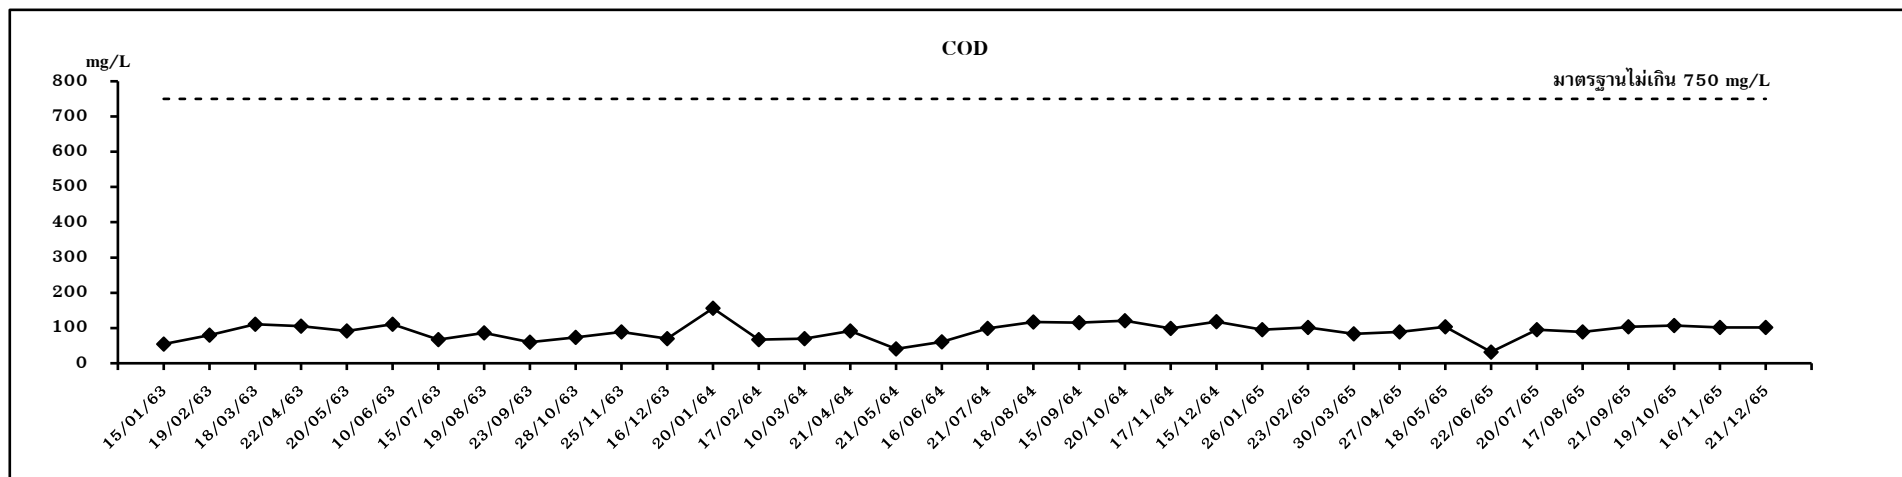
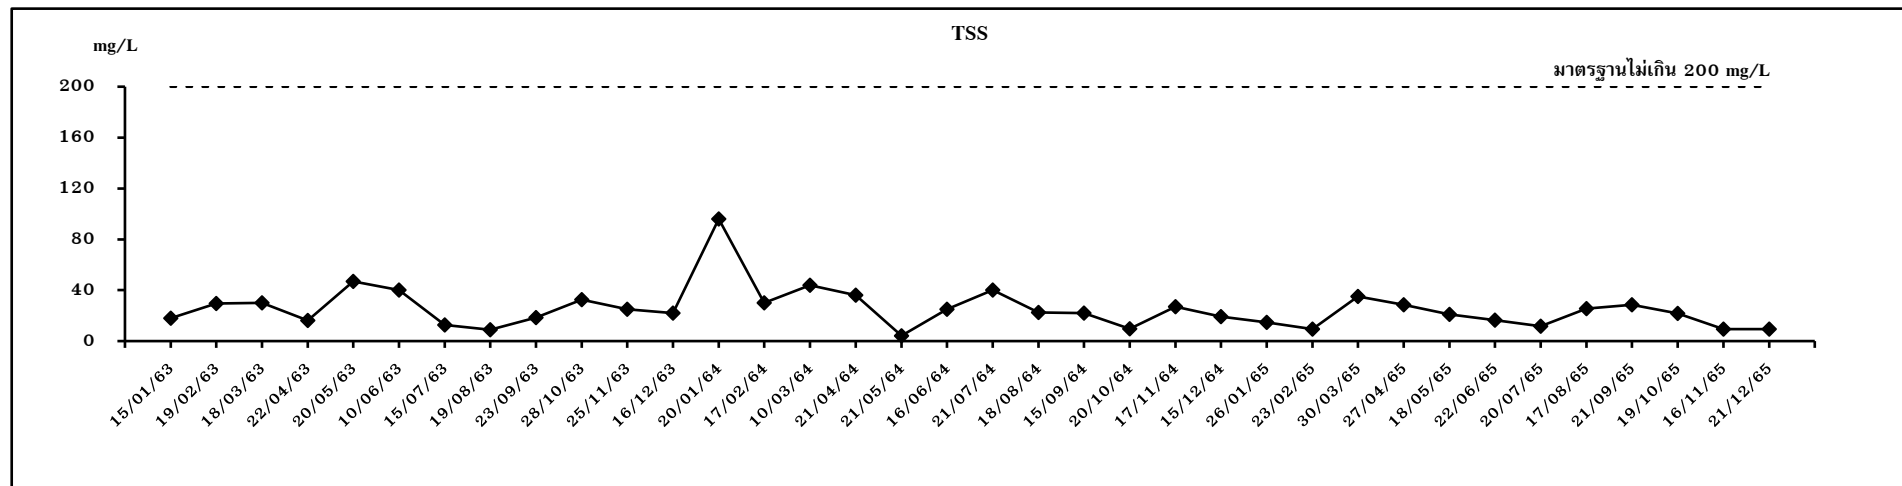
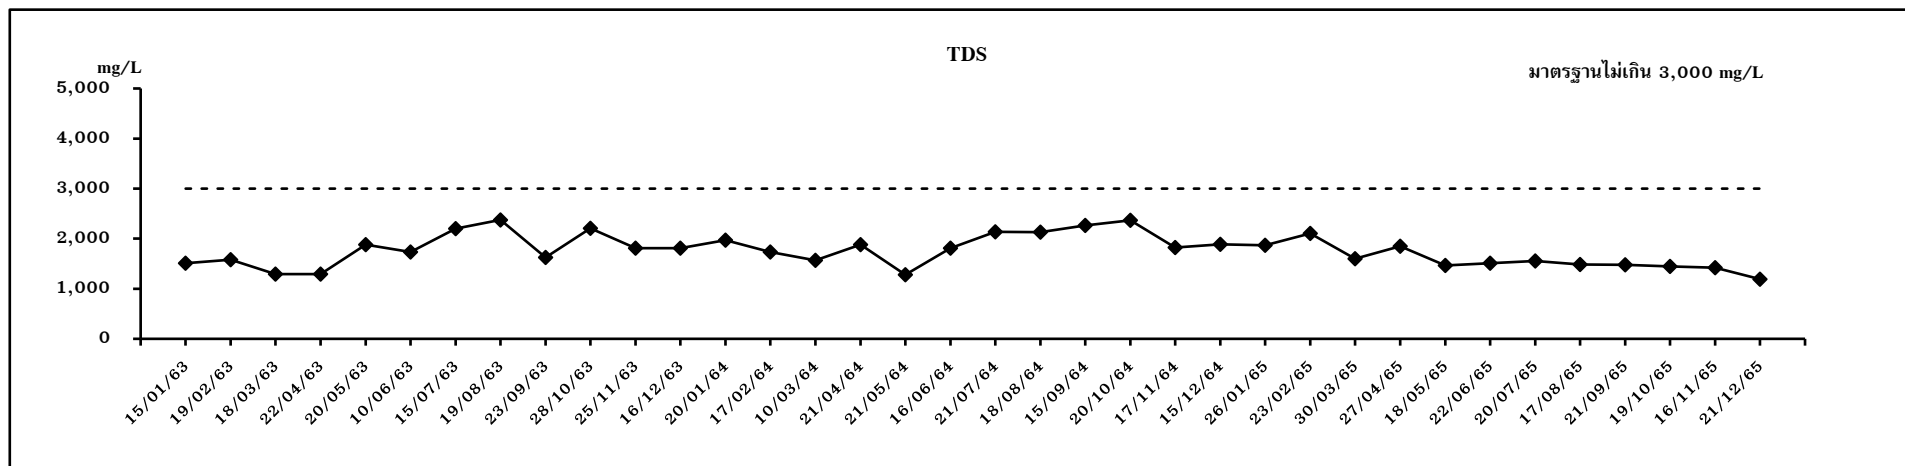
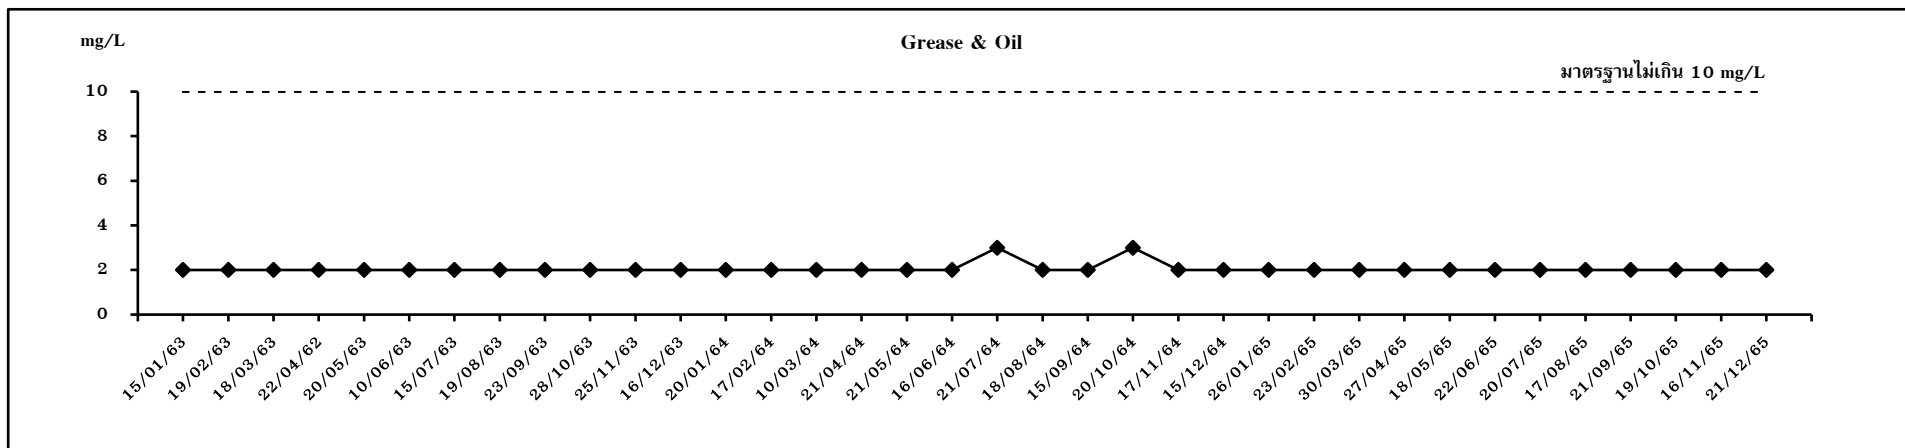
รูปที่ 3.2.6-3 กราฟเปรียบเทียบผลการตรวจวิเคราะห์น้ำเสียหลังการบำบัดในบ่อพักน้ำทิ้ง (Polishing Pond) (Effluent) ระหว่างปี พ.ศ. 2563-2565

จากผลการตรวจวิเคราะห์คุณภาพน้ำเสียหลังการบำบัดในบ่อพักน้ำทิ้ง (Polishing Pond) (Effluent) ที่ผ่านมา พบว่า ทุกดัชนีที่ตรวจวิเคราะห์มีค่าอยู่ในเกณฑ์มาตรฐานตามประกาศการนิคมอุตสาหกรรมแห่งประเทศไทย ที่ 76/2560 เรื่อง กำหนดมาตรฐานทั่วไปในการระบายน้ำเสียลงสู่ระบบบำบัดน้ำเสียส่วนกลางในนิคมอุตสาหกรรม ซึ่งน้ำเสียหลังการบำบัดในบ่อพักน้ำทิ้ง (Polishing Pond) (Effluent) จะระบายลงท่อน้ำเสียของทางนิคมฯ และถูกส่งไปบำบัดในระบบบำบัดน้ำเสียส่วนกลางของนิคมฯ ต่อไป
