## บทที่ 2

### การปฏิบัติตามมาตรการป้องกัน และแก้ไขผลกระทบสิ่งแวดล้อม

#### 2.1 การติดตามตรวจสอบผลการปฏิบัติตามมาตรการป้องกันและแก้ไขผลกระทบสิ่งแวดล้อม

**ตารางที่ 2.2-1** ผลการปฏิบัติตามมาตรการป้องกันและแก้ไขผลกระทบสิ่งแวดล้อม (ระยะดำเนินการ) โครงการผลิตเตาซีโพรส ซอร์บิทอลและฟรักโทส (ส่วนขยายครั้งที่ 1) ของ บริษัท เพียวเคมี จำกัด ระหว่างเดือนกรกฎาคม-ธันวาคม 2565

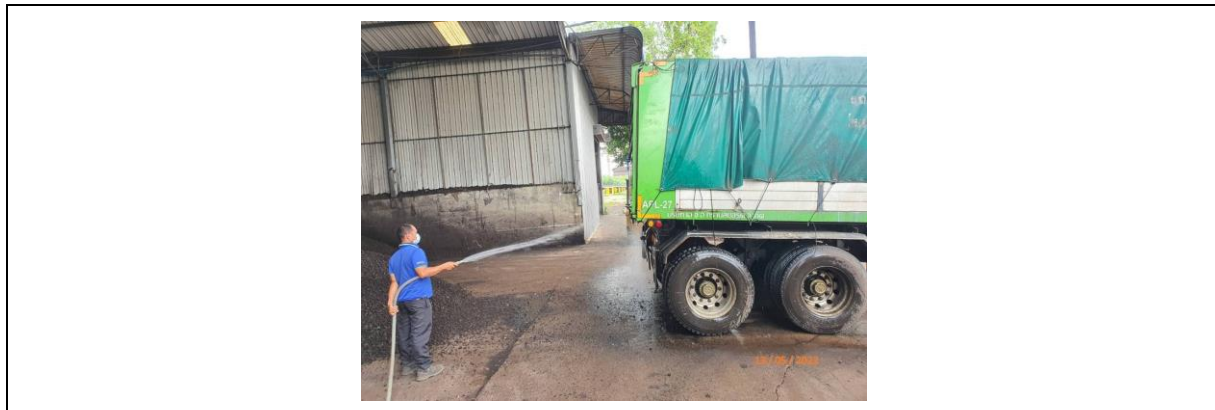
รูปที่ 4 การฉีดล้างล้อรถบรรทุกถ่านหิน

* หลังจากเทกองถ่านหิน จะทำการฉีดน้ำล้างล้อรถบรรทุกก่อนออกจากอาคารเก็บถ่านหินทุกครั้ง ตรวจสอบความเรียบร้อย เก็บกวาดถ่านหินที่อาจพบการตกหล่น และหากพบว่าการหกเลอะพื้นถนน จะทำการล้างพื้นโดยน้ำเสียที่เกิดขึ้นจะถูกรวบรวมลงสู่รางระบายน้ำ และเข้าสู่บ่อดักตะกอน บ่อสามเหลี่ยม บ่อปรับสภาพน้ำเสีย ความจุ 3,510 ลูกบาศก์เมตร	- โครงการทำการฉีดล้างล้อรถบรรทุกก่อนออกจากอาคารเก็บถ่านหินทุกครั้ง และหากพบว่าการหกเลอะพื้นถนน จะทำการล้างพื้นโดยน้ำเสียที่เกิดขึ้นจะถูกรวบรวมลงสู่รางระบายน้ำ และเข้าสู่บ่อดักตะกอน บ่อสามเหลี่ยม และบ่อปรับสภาพน้ำเสียต่อไป	-	- รูปที่ 5 อาคารเก็บถ่านหิน - รูปที่ 9 บ่อดักตะกอน - รูปที่ 10 บ่อสามเหลี่ยม

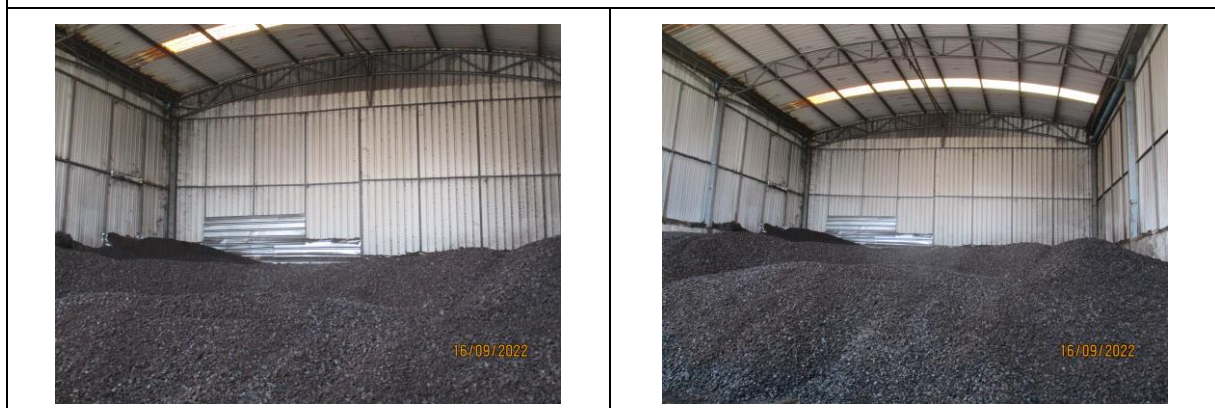
<ul style="list-style-type: none"> <li>* รถบรรทุกทำการเทกองถ่านหินในอาคารเก็บถ่านหินเท่านั้น ห้ามไม่ให้เทกองถ่านหินภายนอกอาคาร โดยก่อนทำการเทกองทำการฉีดพรมน้ำไปยังกองถ่านหินบนกระบะรถบรรทุกเพื่อป้องกันการฟุ้งกระจายของถ่านหินในขณะเทกอง</li> </ul>	<ul style="list-style-type: none"> <li>- โครงการกำหนดให้รถบรรทุกที่ผ่านการตรวจสอบองค์ประกอบของถ่านหินทำการเทกองถ่านหินในอาคารเก็บถ่านหินเท่านั้น และทำการฉีดพรมน้ำถ่านหินบนกระบะรถบรรทุกก่อนทำการเทกองถ่านหินทุกครั้ง</li> </ul>	-	<ul style="list-style-type: none"> <li>- รูปที่ 5 อาคารเก็บถ่านหิน</li> </ul>

* การเก็บกองถ่านหินความสูงไม่เกิน 1.5 เมตร	- โครงการกำหนดให้การเก็บกองถ่านหินในอาคารเก็บถ่านหินเท่านั้นและมีการกองเก็บถ่านหินให้มีความสูงไม่เกิน 1.5 เมตร	-	- รูปที่ 5 อาคารเก็บถ่านหิน

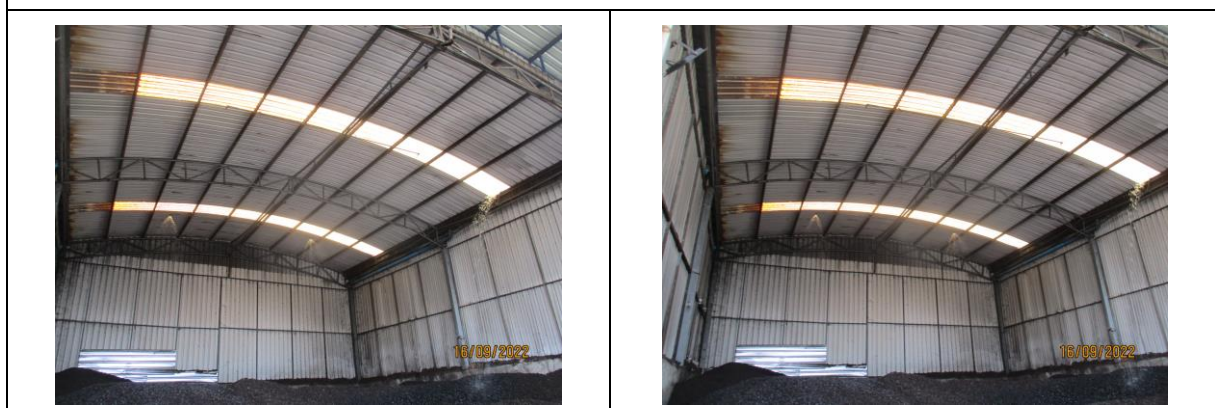
* ติดตั้งระบบสเปรย์น้ำบริเวณเพดานอาคารเก็บถ่านหิน จำนวนไม่น้อยกว่า 4 หัว เพื่อทำการฉีดพ่นน้ำในขณะเทกองถ่านหิน	- โครงการดำเนินการติดตั้งระบบสเปรย์น้ำบริเวณเพดานอาคารเก็บถ่านหิน เพื่อทำการฉีดพ่นขณะเทกองถ่านหิน	-	- รูปที่ 6 ระบบสเปรย์น้ำ

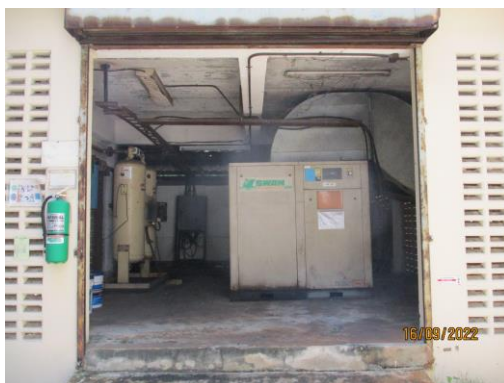
มาตรการป้องกันและแก้ไขผลกระทบสิ่งแวดล้อม	ผลการปฏิบัติตามมาตรการฯ	ปัญหา อุปสรรคที่ไม่สามารถปฏิบัติตามมาตรการและแนวทางแก้ไข	หลักฐานและเอกสารอ้างอิง
<b>3. ระดับเสียง</b> <b>3.1 การควบคุมเสียงจากแหล่งกำเนิด</b> - เครื่องจักรอุปกรณ์ที่ก่อให้เกิดเสียงดัง จะต้องมีการลดระดับเสียงที่แหล่งกำเนิด โดยใช้วิธีการที่เหมาะสม เช่น การใช้วัสดุดูดซับเสียง การปิดครอบ และต้องมีการซ่อมบำรุงตรวจสอบระบบหล่อลื่นอย่างสม่ำเสมอ เพื่อมิให้เกิดเสียงดังเกินกว่าที่ควร	- อุปกรณ์และเครื่องจักรภายในโครงการผ่านการตรวจสอบและซ่อมบำรุงอย่างสม่ำเสมอ และเครื่องจักรที่มีเสียงดังมีการลดระดับเสียงที่แหล่งกำเนิด เช่น ติดตั้งวัสดุครอบเครื่องจักรและติดตั้งเครื่องจักรภายในอาคาร เพื่อลดผลกระทบด้านเสียงต่อพนักงานและชุมชนที่อยู่ใกล้เคียง	-	- ภาคผนวก 6ข - รูปที่ 11 การปิดครอบเครื่องจักร

- ติดตั้งเครื่องจักรที่มีเสียงดังไว้ในอาคารเพื่อลดระดับเสียงที่จะมีผลกระทบต่อชุมชนที่อยู่ใกล้เคียงได้	- โครงการดำเนินการติดตั้งเครื่องจักรที่มีเสียงดัง เช่น คอมเพรสเซอร์ไว้ในอาคารปิด เพื่อลดระดับเสียงที่อาจส่งผลกระทบต่อชุมชน ตลอดจนมีการปรับปรุงอุปกรณ์ที่ก่อให้เกิดเสียงดังในบริเวณใกล้เคียงชุมชน	-	- รูปที่ 11 การปิดครอบเครื่องจักร

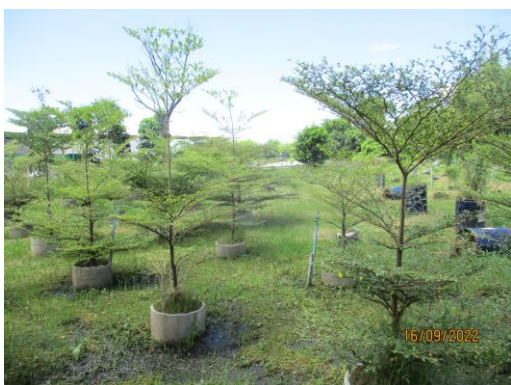
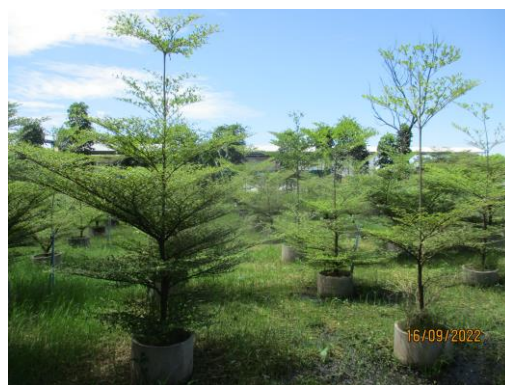
มาตรการป้องกันและแก้ไขผลกระทบสิ่งแวดล้อม	ผลการปฏิบัติตามมาตรการฯ	ปัญหา อุปสรรคที่ไม่สามารถปฏิบัติตามมาตรการและแนวทางแก้ไข	หลักฐานและเอกสารอ้างอิง
<b>3. ระดับเสียง (ต่อ)</b> <b>3.2 การป้องกันที่ตัวกลาง</b> - พิจารณาการปลูกต้นไม้ตามแนวเขตพื้นที่โรงงาน เพื่อเป็นแนวเขตลดเสียงต่อชุมชนโดยรอบโครงการ	- โครงการมีการปลูกต้นไม้ตามแนวรั้วและพื้นที่ว่าง (ต้นโอ๊กอินเดีย ต้นมะฮอกกานี และต้นทรงบาดาล) เพื่อเป็นแนวเขตลดเสียงต่อชุมชนรอบโครงการ ทั้งยังช่วยให้ทัศนียภาพในพื้นที่โรงงานดูร่มรื่น	-	- รูปที่ 12 พื้นที่สีเขียว

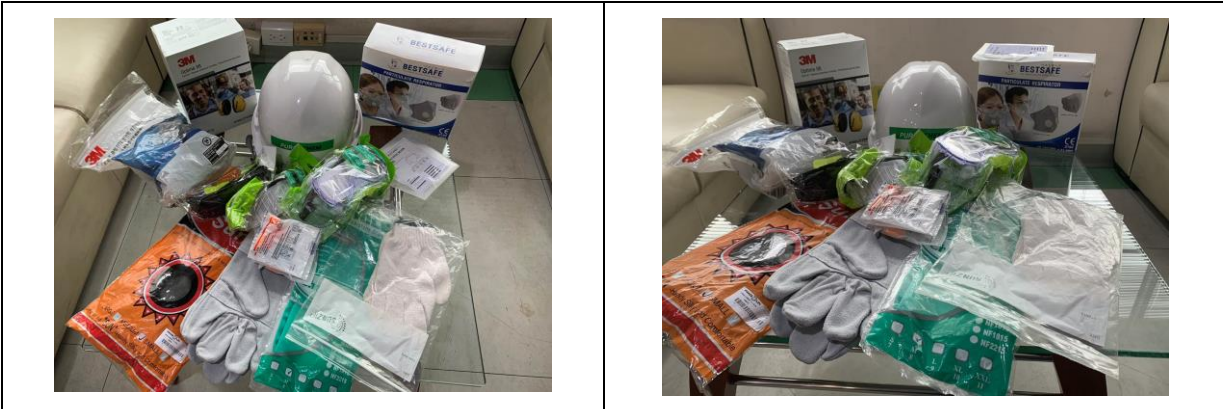
มาตรการป้องกันและแก้ไขผลกระทบสิ่งแวดล้อม	ผลการปฏิบัติตามมาตรการฯ	ปัญหา อุปสรรคที่ไม่สามารถปฏิบัติตามมาตรการและแนวทางแก้ไข	หลักฐานและเอกสารอ้างอิง
<b>3. ระดับเสียง (ต่อ)</b> <b>3.3 การป้องกันที่พนักงาน</b> - จัดเตรียมอุปกรณ์ป้องกันเสียงดัง เช่น ที่ครอบหู (Ear Muff) หรือปลั๊กอุดหู (Ear Plug) สำหรับพนักงานที่ทำงานในบริเวณที่มีเสียงดัง	- โครงการมีการจัดเตรียมอุปกรณ์ป้องกันเสียงดัง เช่น ที่ครอบหู (Ear Muff) และปลั๊กอุดหู (Ear Plug) ตลอดจนอุปกรณ์ป้องกันอันตรายส่วนบุคคลแก่พนักงานตามความเหมาะสมของการปฏิบัติงานในแต่ละพื้นที่	-	- รูปที่ 13 อุปกรณ์ป้องกันอันตรายส่วนบุคคล (PPE)

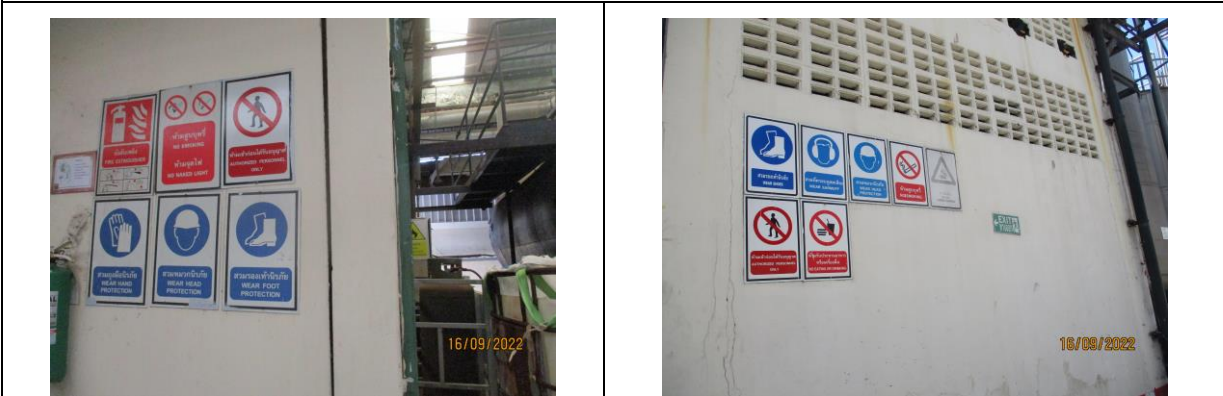
รูปที่ 14 ป้ายเตือนพนักงานให้สวมใส่ PPE

มาตรการป้องกันและแก้ไขผลกระทบสิ่งแวดล้อม	ผลการปฏิบัติตามมาตรการฯ	ปัญหา อุปสรรคที่ไม่สามารถปฏิบัติ ตามมาตรการและ แนวทางแก้ไข	หลักฐานและเอกสารอ้างอิง
<b>3. ระดับเสียง (ต่อ)</b> <b>3.4 การจัดการอื่นๆ</b> - ทำการตรวจวัดระดับเสียงเพื่อจัดทำเส้นระดับเสียงเท่า (Noise Contour) ภายหลังพัฒนาโครงการ เพื่อให้สามารถกำหนดขอบเขตพื้นที่ที่ต้องสวมใส่อุปกรณ์ลดเสียง และนำไปสู่การจัดการด้านอื่น ๆ เพื่อลดผลกระทบด้านเสียงในพื้นที่โครงการ - จัดให้มีการจัดทำเอกสารแนะนำเกี่ยวกับการใช้เครื่องมือป้องกันส่วนบุคคล และ/หรือ มีการอบรมก่อนการใช้อุปกรณ์ต่างๆ	- โครงการทำการตรวจวัดระดับเสียงเพื่อจัดทำ Noise Contour ภายในพื้นที่โครงการทุก 3 ปี โดยครั้งล่าสุดดำเนินการเมื่อวันที่ 2 มิถุนายน 2565 และจะทบทวนครั้งถัดไปในปี พ.ศ. 2568 - โครงการมีเจ้าหน้าที่ความปลอดภัยในการทำงานประจำโรงงานรับผิดชอบดูแลงานต่างๆ ที่เกี่ยวข้องกับงานด้านอาชีวอนามัยและความปลอดภัย พร้อมทั้งมีการจัดทำเอกสารแนะนำการใช้อุปกรณ์ป้องกันอันตรายส่วนบุคคล (PPE) ตลอดจนจัดให้มีการฝึกอบรมต่างๆ ได้แก่ การปฐมพยาบาลพนักงานใหม่ ซึ่งมีการแนะนำเกี่ยวกับการใช้อุปกรณ์ PPE ร่วมด้วย	-	- ภาคผนวก 48ข - รูปที่ 14 ป้ายเตือนพนักงานสวมใส่ PPE

- กำหนดเขตสวมใส่อุปกรณ์ลดเสียงและทำสัญลักษณ์บริเวณที่มีเสียงดัง และกำหนดให้พนักงานต้องสวมใส่อุปกรณ์ลดเสียงในขณะปฏิบัติงานในบริเวณนั้น ได้แก่ ที่ครอบหูหรือที่อุดหู กรณีพนักงานต้องปฏิบัติงานในบริเวณที่มีเสียงดังมากกว่า 85 เดซิเบลเอ ต้องจัดหาที่ครอบหูให้พนักงานแทนที่อุดหู	- โครงการกำหนดเขตสวมใส่อุปกรณ์ลดเสียงและทำสัญลักษณ์เตือนบริเวณที่มีเสียงดัง โดยกำหนดให้พนักงานต้องสวมใส่อุปกรณ์ลดเสียงตลอดระยะเวลาที่ปฏิบัติงานบริเวณที่มีเสียงดัง	-	- รูปที่ 14 ป้ายเตือนบริเวณพนักงานสวมใส่ PPE

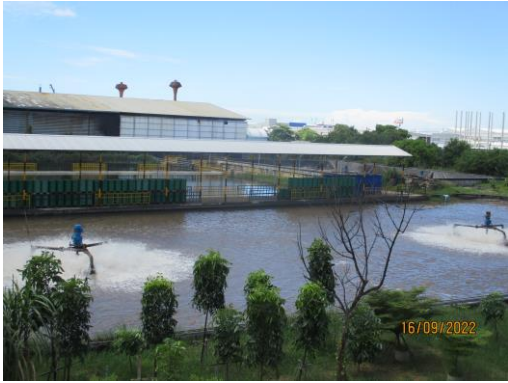
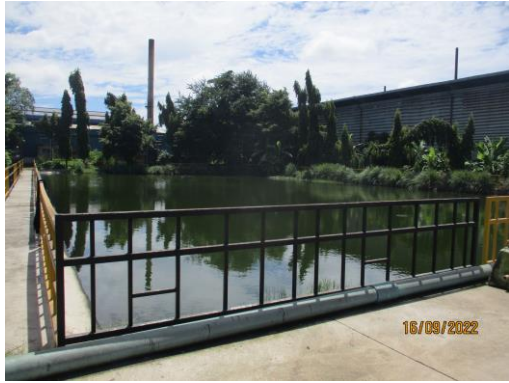
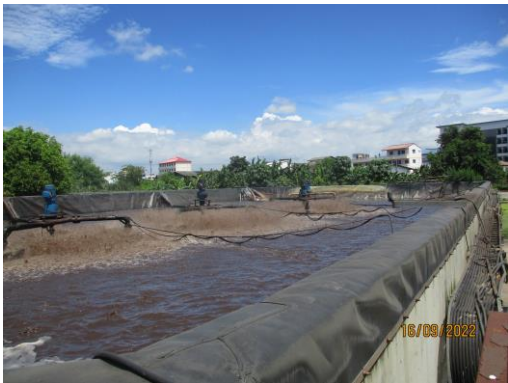
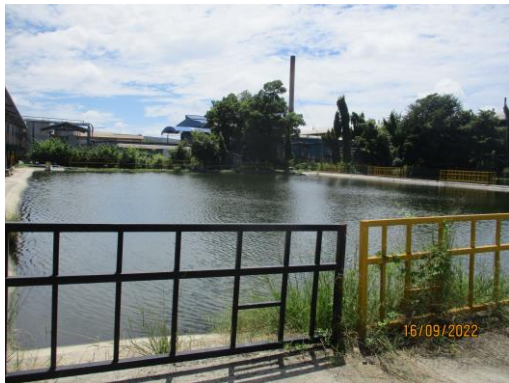
- จัดให้มีระบบบำบัดน้ำเสียทางชีวภาพแบบตะกอนเร่ง ความสามารถในการบำบัดน้ำเสีย 700 ลบ.ม./วัน	- โครงการมีระบบบำบัดน้ำเสียทางชีวภาพแบบตะกอนเร่งที่สามารถบำบัดน้ำเสียได้ 1,800 ลบ.ม./วัน โดยในช่วงเดือนกรกฎาคม-ธันวาคม 2565 น้ำเสียที่เกิดจากกิจกรรมของโครงการมีปริมาณ 474.16 ลบ.ม./วัน	-	- รูปที่ 15 ระบบบำบัดน้ำเสีย

มาตรการป้องกันและแก้ไขผลกระทบสิ่งแวดล้อม	ผลการปฏิบัติตามมาตรการฯ	ปัญหา อุปสรรคที่ไม่สามารถปฏิบัติตามมาตรการและแนวทางแก้ไข	หลักฐานและเอกสารอ้างอิง
<b>4. คุณภาพน้ำ (ต่อ)</b> - น้ำเสียจากการดำเนินกิจกรรมการผลิต ประกอบด้วย <ul style="list-style-type: none"> <li>* น้ำเสียจากกิจกรรมการใช้น้ำของพนักงานและห้องน้ำ-ห้องส้วม ประมาณ 16.9 ลบ.ม./วัน</li> <li>* น้ำเสียจากการผลิต ได้แก่ การทำความสะอาดบรรจุภัณฑ์ กระบวนการผลิต ล้างพื้น และล้าง Filter Press ประมาณ 432.1 ลบ.ม./วัน</li> <li>* น้ำเสียจากระบบเสริมการผลิต ได้แก่ น้ำล้างยอนระบบ Softener/RO น้ำ Blow Down และการเดินเครื่องรีดตะกอน ประมาณ 191.7 ลบ.ม./วัน</li> </ul> น้ำเสียรวมทั้งสิ้นประมาณ 640.7 ลบ.ม./วัน ต้องรวบรวมเข้าสู่ระบบบำบัดน้ำเสียทางชีวภาพแบบตะกอนเร่ง ความสามารถในการบำบัดน้ำเสีย 700 ลบ.ม./วัน เพื่อทำการบำบัดน้ำเสียให้มีค่าอยู่ในเกณฑ์มาตรฐานคุณภาพน้ำทั้งตามประกาศกระทรวงอุตสาหกรรม ฉบับที่ 2 (พ.ศ. 2539) หรือข้อกำหนดของกฎหมายอื่นๆ ที่เกี่ยวข้อง	- โครงการรวบรวมน้ำเสียจากการดำเนินกิจกรรมการผลิตเข้าสู่ระบบบำบัดน้ำเสียทางชีวภาพแบบตะกอนเร่งเพื่อทำการบำบัดน้ำเสียให้มีค่าอยู่ในเกณฑ์มาตรฐานคุณภาพน้ำทั้ง ซึ่งจากผลการตรวจวัดคุณภาพน้ำทั้งระหว่างเดือนกรกฎาคม-ธันวาคม 2565 พบว่า คุณภาพน้ำที่ผ่านการบำบัดแล้ว มีค่าอยู่ในเกณฑ์มาตรฐานกำหนด รายละเอียดแสดงในบทที่ 3 หัวข้อ 3.4.7	-	- รูปที่ 15 ระบบบำบัดน้ำเสีย - ภาคผนวก 13ข

<p>Aeration Pond</p>	<p>Emergency Pond</p>

<p>Equalization Pond</p>	<p>Retention Pond</p>
<p>รูปที่ 15 ระบบบำบัดน้ำเสีย</p>

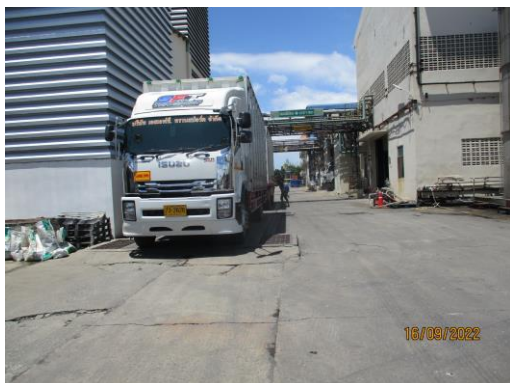
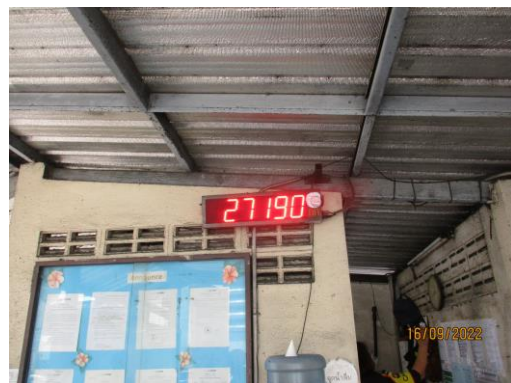
รูปที่ 22 เครื่องซังน้ำหนักรถบรรทุก

มาตรการป้องกันและแก้ไขผลกระทบสิ่งแวดล้อม	ผลการปฏิบัติตามมาตรการฯ	ปัญหา อุปสรรคที่ไม่สามารถปฏิบัติตามมาตรการและแนวทางแก้ไข	หลักฐานและเอกสารอ้างอิง
<b>2. คุณภาพอากาศ (ต่อ)</b> <ul style="list-style-type: none"> <li>การรับเชื้อเพลิงถ่านหินและการเก็บกอง                             <ul style="list-style-type: none"> <li>* ตรวจสอบสภาพบรรทุก ตรวจสอบรับเอกสารองค์ประกอบของถ่านหิน หากพบว่า องค์ประกอบเป็นไปตามที่กำหนด</li> <li>* จะทำการชั่งน้ำหนัก เพื่อตรวจรับถ่านหินเข้าไปเก็บในอาคารเก็บถ่านหิน กรณีไม่เป็นไปตามที่กำหนดจะส่งคืนยังผู้จำหน่ายโดยไม่พักถ่านหินในพื้นที่โครงการ</li> </ul> </li> </ul>	<ul style="list-style-type: none"> <li>- ในการรับเชื้อเพลิงถ่านหินโครงการจะทำการตรวจสอบเอกสารแสดงองค์ประกอบของถ่านหิน ซึ่งพบว่า ปริมาณเถ้าและซัลเฟอร์ มีองค์ประกอบเป็นไปตามที่กำหนดหลังจากนั้นจึงทำการชั่งน้ำหนักบรรทุกทุกกรณีที่ต้องประกอบไม่เป็นไปตามที่กำหนดทางโครงการจะส่งคืนผู้จำหน่ายโดยทันที</li> </ul>	-	<ul style="list-style-type: none"> <li>- ภาพผนวก 7ข</li> <li>- ภาพผนวก 3ข</li> <li>- รูปที่ 8 ชั่งน้ำหนักบรรทุกทุกถ่านหิน</li> </ul>

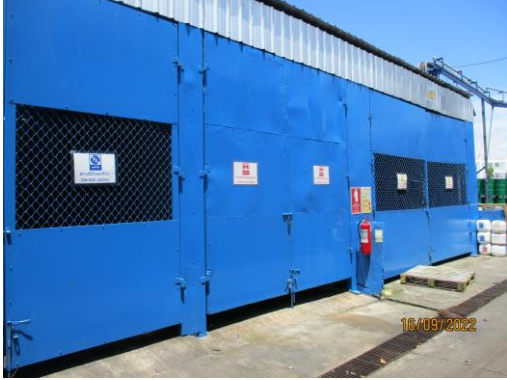
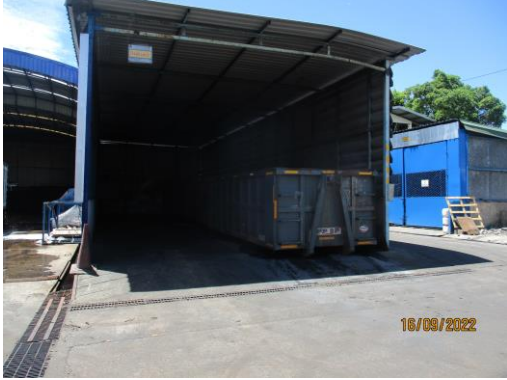
โรงเก็บขยะ 1	โรงเก็บขยะ 2
รูปที่ 26 โรงเก็บขยะ 1 และ 2

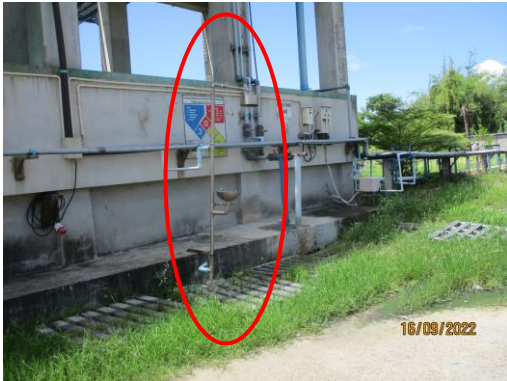
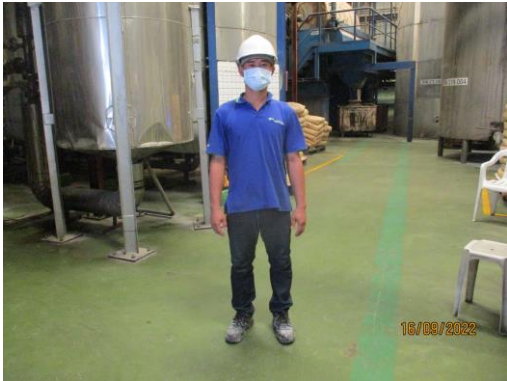
รูปที่ 28 ฝักบัวพร้อมอ่างล้างตาฉุกเฉิน	รูปที่ 29 พนักงานสวมใส่อุปกรณ์ป้องกันอันตรายส่วนบุคคล (PPE)

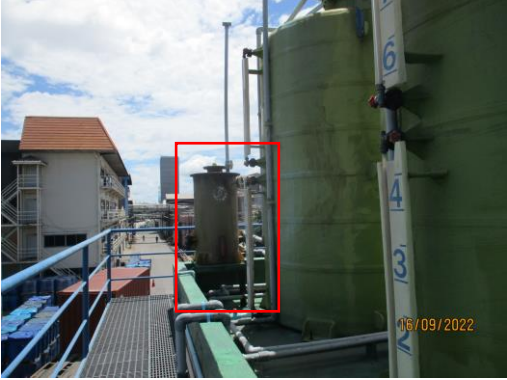
<p>รูปที่ 38 อุปกรณ์ช่วยลดปัญหาด้านกลิ่น</p>	<p>รูปที่ 39 ป้ายห้ามใช้โทรศัพท์/ระบุพื้นที่อันตราย</p>
