บทที่ 2

ผลการปฏิบัติตามมาตรการป้องกันและแก้ไขผลกระทบสิ่งแวดล้อม

บริษัท เอแอลเอส แลบบอราทอรี กรุ๊ป (ประเทศไทย) จำกัด ได้ตรวจประเมินการปฏิบัติตามมาตรการป้องกันและแก้ไขผลกระทบสิ่งแวดล้อม โครงการโรงงานผลิตลวดเหล็กเสริมยางรถยนต์ (การเปลี่ยนแปลงรายละเอียดโครงการฯ ครั้งที่ 3) ของบริษัท ชูมิเดน สตีล ไวร์ (ประเทศไทย) จำกัด ระหว่างเดือนกรกฎาคม ถึงธันวาคม พ.ศ. 2565 พร้อมทั้งรวบรวมเอกสารหลักฐานต่างๆ และภาพถ่ายขณะทำการตรวจประเมินโครงการมาประกอบผลการปฏิบัติตามมาตรการป้องกันและแก้ไขผลกระทบสิ่งแวดล้อมที่เสนอในรายงานการประเมินผลกระทบสิ่งแวดล้อม ซึ่งได้รับการเห็นชอบจากกรมอุตุนิยมวิทยาแห่งประเทศไทย (กนอ.) แล้ว ผลการปฏิบัติตามมาตรการฯ ดังกล่าวได้ถูกผนวกไว้รวมกับรายงานผลการปฏิบัติตามมาตรการป้องกันและแก้ไขผลกระทบสิ่งแวดล้อม และมาตรการติดตามตรวจสอบคุณภาพสิ่งแวดล้อมฉบับนี้

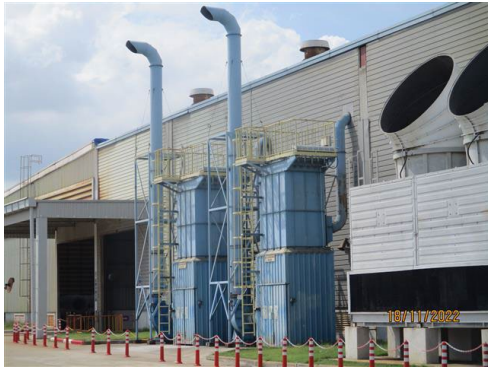
ภาพที่ 2-1 ระบบรวบรวมและดักฝุ่นแบบลูกกรง

ผลกระทบสิ่งแวดล้อม	มาตรการป้องกันและแก้ไขผลกระทบสิ่งแวดล้อม	รายละเอียดของการปฏิบัติตามมาตรการฯ	ปัญหา/อุปสรรคและการแก้ไข	เอกสารอ้างอิง
2. คุณภาพอากาศ (ต่อ)	- ติดตั้งระบบรวบรวมและดักฝุ่นแบบถุงกรองเพื่อบำบัดมลพิษทางอากาศจากกระบวนการดัดยัดลวดแบบแห้ง (Dry Drawing Process) จำนวน 2 ชุด	- ทางโครงการได้ติดตั้งระบบรวบรวมและดักฝุ่นแบบถุงกรองบริเวณกระบวนการดัดยัดลวดแบบแห้ง จำนวน 2 ชุด เพื่อควบคุมและบำบัดมลพิษทางอากาศ	- ไม่พบปัญหา	- ภาพที่ 2-1 ระบบรวบรวมและดักฝุ่นแบบถุงกรอง

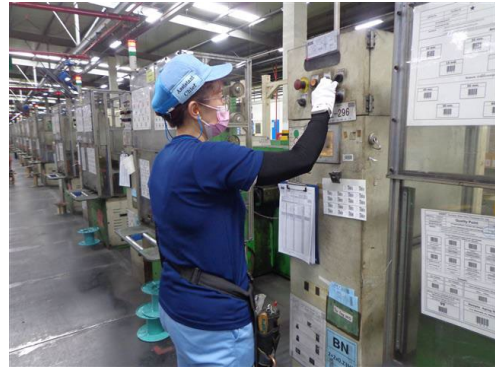
ผลกระทบสิ่งแวดล้อม	มาตรการป้องกันและแก้ไขผลกระทบสิ่งแวดล้อม	รายละเอียดของการปฏิบัติตามมาตรการฯ	ปัญหา/อุปสรรคและการแก้ไข	เอกสารอ้างอิง
3. ระดับเสียง	- กำหนดให้ควบคุมการทำงานของเครื่องจักรด้วยระบบอัตโนมัติ	- โครงการกำหนดให้ควบคุมการทำงานของเครื่องจักรด้วยระบบอัตโนมัติ และมีพนักงานคอยควบคุมเครื่องจักร	- ไม่พบปัญหา	- ภาพที่ 2-2 การควบคุมเครื่องจักรด้วยระบบอัตโนมัติ

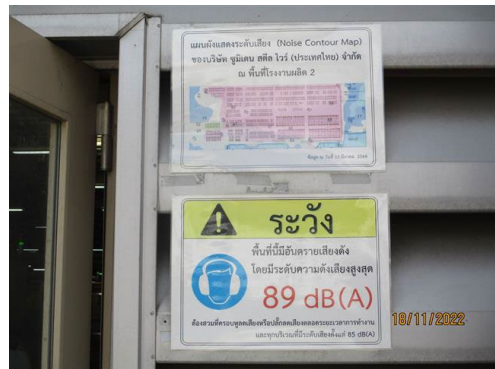
- กำหนดเขตที่มีเสียงดังรอบพื้นที่/เครื่องจักรที่มีเสียงดังเกิน 85 เดซิเบล (เอ) และให้เตรียมอุปกรณ์ป้องกันเสียงส่วนบุคคลให้กับพนักงานที่ทำงานในพื้นที่ที่มีเสียงดังอย่างเพียงพอและหากพนักงานเข้าไปทำงานในบริเวณดังกล่าวต้องสวมใส่เครื่องป้องกันเสียง เช่น ปลั๊กอุดหู ครอบหูลดเสียง เป็นต้น	- โครงการได้จัดเตรียมอุปกรณ์คุ้มครองความปลอดภัยส่วนบุคคลสำหรับพนักงานที่ปฏิบัติงานในพื้นที่โครงการที่มีเสียงดังไว้อย่างเพียงพอ เช่น ที่ครอบหู ปลั๊กอุดหู นอกจากนี้โครงการได้ติดตั้งป้ายเตือนให้พนักงานสวมใส่อุปกรณ์คุ้มครองความปลอดภัยส่วนบุคคลในบริเวณต่างๆ ที่คาดว่าจะก่อให้เกิดอันตรายต่อพนักงาน	- ไม่พบปัญหา	- ภาพที่ 2-3 อุปกรณ์คุ้มครองความปลอดภัยส่วนบุคคล - ภาพที่ 2-4 ป้ายเตือนพื้นที่ที่มีเสียงดัง

- ทำสัญลักษณ์แสดงบริเวณที่มีเสียงดังโดยต้องให้พนักงานใส่อุปกรณ์ลดเสียงในขณะปฏิบัติงาน	- โครงการได้ติดตั้งป้ายเตือนให้สวมใส่อุปกรณ์คุ้มครองความปลอดภัยส่วนบุคคลในบริเวณพื้นที่ที่มีเสียงดัง และจัดเตรียมอุปกรณ์คุ้มครองความปลอดภัยส่วนบุคคล เช่น ที่ครอบหู ปลั๊กอุดหู สำหรับพนักงานที่ปฏิบัติงานในพื้นที่โครงการที่มีเสียงดังไว้อย่างเพียงพอ	- ไม่พบปัญหา	- ภาพที่ 2-3 อุปกรณ์คุ้มครองความปลอดภัยส่วนบุคคล - ภาพที่ 2-4 ป้ายเตือนพื้นที่ที่มีเสียงดัง

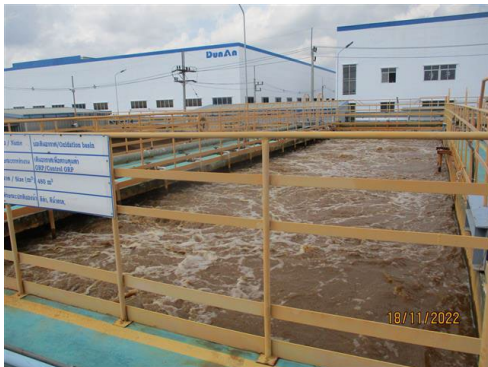
4. คุณภาพน้ำ 4.1 น้ำเสียจากกระบวนการผลิต	- จัดให้มีระบบบำบัดน้ำเสียทางเคมี ขนาด 1,500 ลูกบาศก์เมตร/วัน เพื่อบำบัดน้ำเสียจากกระบวนการผลิต ปริมาณ 490.6 ลูกบาศก์เมตร/วัน ก่อนระบายน้ำที่ผ่านการบำบัดแล้วลงสู่บ่อพักน้ำทิ้ง (Holding Tank) ขนาด 500 ลูกบาศก์เมตร น้ำทิ้งที่ผ่านการบำบัดจะถูกระบายลงสู่ระบบรวบรวมและบำบัดน้ำเสียส่วนกลางของนิคมฯ ต่อไป	- โครงการได้ติดตั้งระบบบำบัดน้ำเสียขนาด 1,500 ลูกบาศก์เมตร/วัน ทั้งนี้โครงการมีน้ำเสียเข้าระบบประมาณ 365 ลูกบาศก์เมตร/วัน เพื่อบำบัดน้ำเสียจากกระบวนการผลิตทั้งหมด ก่อนระบายลงสู่ระบบรวบรวมน้ำเสียของนิคมอุตสาหกรรมอมตะซิตี้ (ระยอง) ต่อไป	- ไม่พบปัญหา	- ภาพที่ 2-5 ระบบบำบัดน้ำเสียของโครงการ

ผลกระทบสิ่งแวดล้อม	มาตรการป้องกันและแก้ไขผลกระทบสิ่งแวดล้อม	รายละเอียดของการปฏิบัติตามมาตรการฯ	ปัญหา/อุปสรรคและการแก้ไข	เอกสารอ้างอิง
4. คุณภาพน้ำ (ต่อ) 4.2 น้ำเสียจากสำนักงานและโรงอาหาร	- น้ำเสียที่เกิดจากสำนักงานและโรงอาหารปริมาณ 42.83 ลูกบาศก์เมตร/วัน จะบำบัดด้วยถังบำบัดน้ำเสียสำเร็จรูปและถังดักไขมัน ตามลำดับ ก่อนจะระบายลงสู่ระบบบำบัดน้ำเสียส่วนกลางของนิคมฯ ต่อไป	- โครงการได้ติดตั้งระบบบำบัดน้ำเสียเพื่อบำบัดน้ำเสียจากอาคารสำนักงานก่อนระบายลงสู่ระบบรวบรวมของนิคมอุตสาหกรรมอมตะซิตี้ (ระยอง) ส่วนน้ำเสียจากโรงอาหารได้ติดตั้งถังดักไขมันและมีการสูบน้ำจากบ่อเป็นประจำทุกเดือน	- ไม่พบปัญหา	- ภาพที่ 2-5 ระบบบำบัดน้ำเสียของโครงการ - ภาพที่ 2-8 ถังดักไขมัน

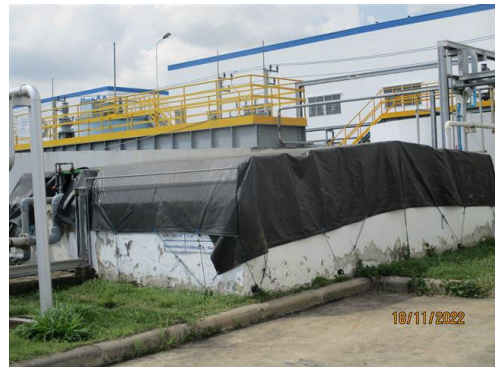
ภาพที่ 2-6 บ่อพักน้ำทิ้งสุดท้ายของโครงการ

ผลกระทบสิ่งแวดล้อม	มาตรการป้องกันและแก้ไขผลกระทบสิ่งแวดล้อม	รายละเอียดของการปฏิบัติตามมาตรการฯ	ปัญหา/อุปสรรคและการแก้ไข	เอกสารอ้างอิง
4. คุณภาพน้ำ (ต่อ) 4.1 น้ำเสียจากกระบวนการผลิต	- น้ำระบายทิ้งจากระบบหล่อเย็น เป็นน้ำที่ต้องระบายทิ้งเพื่อรักษาคุณภาพน้ำของระบบหล่อเย็น มีปริมาณ 20.46 ลูกบาศก์เมตร/เดือน ซึ่งจะถูกรวบรวมเข้าสู่ระบบบำบัดน้ำเสียของโครงการ จากนั้นจึงรวบรวมน้ำทิ้งที่ผ่านการบำบัดไปยังบ่อตรวจวัดคุณภาพน้ำทิ้ง ก่อนส่งไปบำบัดที่ระบบบำบัดน้ำเสียส่วนกลางของนิคมฯ ต่อไป	- น้ำระบายทิ้งจากระบบหล่อเย็นของโครงการจะรวบรวมเข้าสู่ระบบบำบัดน้ำเสียของโครงการให้เป็นไปตามเกณฑ์มาตรฐานและรวบรวมน้ำทิ้งที่ผ่านการบำบัดไปยังบ่อกักน้ำทิ้งก่อนระบายลงสู่ระบบรวบรวมน้ำทิ้งของนิคมอุตสาหกรรมอมตะซิตี้ (ระยอง) ต่อไป	- ไม่พบปัญหา	- ภาพที่ 2-5 ระบบบำบัดน้ำเสียของโครงการ - ภาพที่ 2-6 บ่อกักน้ำทิ้งสุดท้ายของโครงการ

- ควบคุมคุณภาพน้ำทิ้งจากบ่อกักน้ำทิ้ง (Holding Tank) ของโครงการให้อยู่ในมาตรฐานที่ยอมให้ระบายเข้าสู่ระบบบำบัดน้ำเสียส่วนกลางของนิคมฯ ก่อนส่งไปบำบัดยังระบบบำบัดน้ำเสียส่วนกลางของนิคมฯ ต่อไป	- โครงการได้มีการควบคุมคุณภาพน้ำทิ้งจากบ่อกักสุดท้ายให้เป็นไปตามเกณฑ์กำหนด ก่อนที่จะปล่อยลงสู่ระบบรวมน้ำทิ้งของนิคมอุตสาหกรรมอมตะซิตี้ (ระยอง) ต่อไป ซึ่งโครงการมีการเฝ้าระวังคุณภาพน้ำทิ้งโดยทำการติดตามตรวจสอบเป็นประจำทุกเดือน โดยช่วงระหว่างเดือนกรกฎาคม ถึงธันวาคม พ.ศ. 2565 พบว่า มีค่าอยู่ในเกณฑ์มาตรฐานกำหนด	- ไม่พบปัญหา	- ภาพที่ 2-6 บ่อกักน้ำทิ้งสุดท้ายของโครงการ

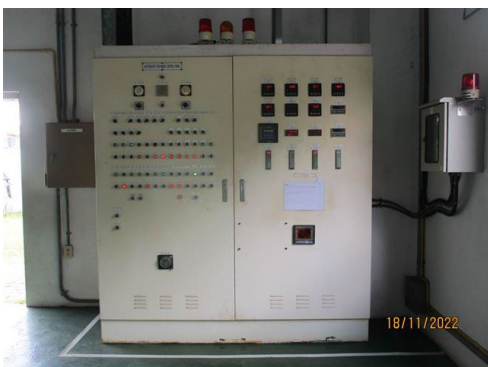
- เก็บตัวอย่างน้ำจากบ่อกักน้ำทิ้ง (Holding Tank) เพื่อตรวจวิเคราะห์ค่า pH และ TDS ทุกวัน ถ้าพบว่ามีค่าเกินมาตรฐานกำหนดให้สูบน้ำเสียจากบ่อกักนี้ไปบำบัดใหม่	- โครงการได้ติดตั้งเครื่องตรวจวัด pH และ TDS Online บริเวณบ่อกักน้ำทิ้ง (Holding Tank) ซึ่งทำการตรวจวัดแบบ Real time ถ้าพบว่ามีค่าเกินมาตรฐานกำหนดให้สูบน้ำเสียจากบ่อกักนี้ไปบำบัดใหม่	- ไม่พบปัญหา	- ภาพที่ 2-7 เครื่องตรวจวัด pH และ TDS Online

- ติดตั้ง pH online ซึ่งจะทำให้การตรวจวัดแบบ Real Time ในกรณีที่ค่า pH ของน้ำที่ผ่านการบำบัดไม่อยู่ในช่วงคุณภาพน้ำทิ้งที่นิคมฯ กำหนดไว้ (ค่า pH น้ำทิ้งเข้าสู่ระบบบำบัดน้ำเสียส่วนกลางของนิคมฯ อยู่ในช่วง 5.5-9.0) ผู้ดูแลระบบจะต้องหยุดระบบบำบัดฯ และส่งน้ำที่ผ่านระบบบำบัดเข้าสู่ถังพักน้ำฉุกเฉิน (Emergency Tank) ขนาด 500 ลูกบาศก์เมตร และทำการแก้ไขระบบบำบัดฯ ให้สามารถใช้งานได้ตามปกติ ก่อนสูบน้ำทิ้งหมดกลับเข้าสู่ถัง Wastewater Basin เพื่อทำการบำบัดใหม่อีกครั้ง	- โครงการได้ติดตั้งเครื่องตรวจวัด pH Online ซึ่งจะทำให้การตรวจวัดแบบ Real Time เพื่อคอยตรวจสอบค่าความเป็นกรด-ด่างของน้ำทิ้ง ซึ่งหากพบว่าค่า pH มีค่าไม่เป็นไปตามเกณฑ์มาตรฐานฯ กำหนด ระบบจะมีสัญญาณเตือนและผู้ดูแลระบบจะหยุดระบบบำบัดน้ำทิ้งและสูบน้ำทิ้งหมดเข้าไปบำบัดใหม่อีกครั้ง	- ไม่พบปัญหา	- ภาพที่ 2-7 เครื่องตรวจวัด pH และ TDS Online - ภาคผนวก ข.41 ผลการตรวจวัด pH และ TDS Online

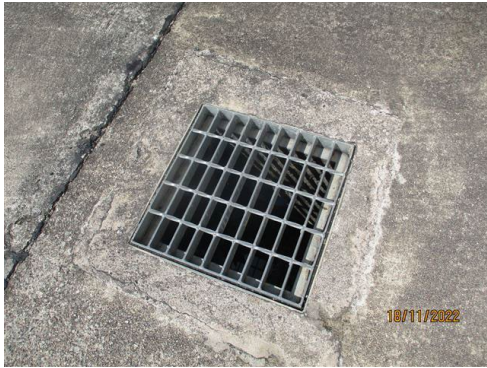
ภาพที่ 2-9 รังระบายน้ำฝน

- จัดให้มีการตรวจสอบและดูแลท่อน้ำเสียอย่างสม่ำเสมอ อยู่ในสภาพไม่รั่วซึมไม่มีการสะสมของสิ่งปฏิกูลลงสู่รางระบายน้ำฝน	- โครงการได้จัดให้มีรางระบายน้ำฝนที่แยกออกจากรางระบายน้ำเสีย และได้จัดให้มีเจ้าหน้าที่คอยตรวจสอบดูแลท่อน้ำเสียอย่างสม่ำเสมอ	- ไม่พบปัญหา	- ภาพที่ 2-9 รางระบายน้ำฝน - ภาพที่ 2-10 รางระบายน้ำเสีย

ผลกระทบสิ่งแวดล้อม	มาตรการป้องกันและแก้ไขผลกระทบสิ่งแวดล้อม	รายละเอียดของการปฏิบัติตามมาตรการฯ	ปัญหา/อุปสรรคและการแก้ไข	เอกสารอ้างอิง
6. การระบายน้ำและป้องกันน้ำท่วม	- จัดให้มีรางระบายน้ำฝนภายในโครงการแยกออกจากระบบระบายน้ำเสีย	- โครงการจัดให้มีรางระบายน้ำฝนที่แยกออกจากระบบระบายน้ำเสียอย่างชัดเจน โดยน้ำเสียที่เกิดจากโครงการจะถูกส่งไปยังระบบบำบัดน้ำเสียขั้นต้นของโครงการก่อนจะระบายลงสู่รางระบายน้ำของนิคมอุตสาหกรรมอมตะซิตี้ (ระยอง) ต่อไป	- ไม่พบปัญหา	- ภาพที่ 2-9 รางระบายน้ำฝน - ภาพที่ 2-10 รางระบายน้ำเสีย

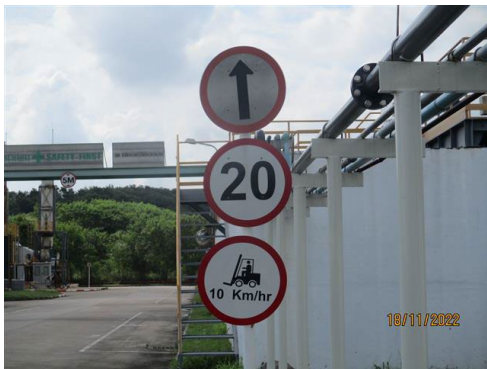
- จำกัดความเร็วของยานพาหนะให้ไม่เกิน 60 กิโลเมตร/ชั่วโมง	- โครงการติดป้ายจำกัดความเร็วยานพาหนะให้ไม่เกิน 20 กม./ชม. บริเวณทางเข้า-ออกและภายในโครงการ	- ไม่พบปัญหา	- ภาพที่ 2-13 ป้ายจำกัดความเร็ว

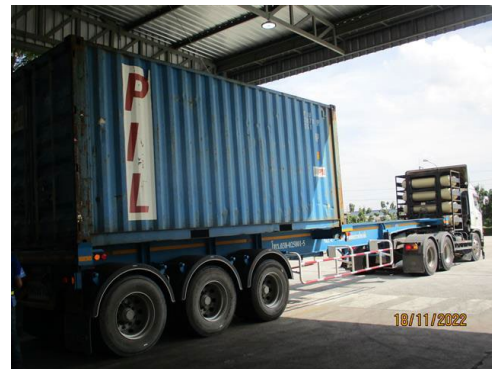
- รถขนส่งจะต้องมีวัสดุคลุมปกปิดอย่างมิดชิด เพื่อป้องกันการฟุ้งกระจายและเศษวัสดุร่วงหล่นลงสู่ถนน	- โครงการได้กำชับให้รถขนส่งปิดคลุมด้วยวัสดุคลุมปกปิดอย่างมิดชิด เพื่อป้องกันการฟุ้งกระจายและเศษวัสดุร่วงหล่นลงสู่ถนน	- ไม่พบปัญหา	- ภาพที่ 2-14 รถขนส่งปิดคลุมอย่างมิดชิด

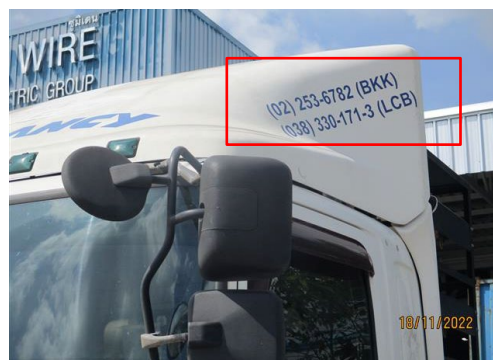
ภาพที่ 2-15 เบอร์ติดต่อร้องเรียนรถบรรทุกขนส่ง

- กำหนดให้ติดเบอร์ติดต่อของโครงการไว้ที่รถขนส่ง เพื่อเป็นช่องทางการแจ้งเรื่องร้องเรียนมายังโครงการ	- โครงการได้กำหนดให้รถบรรทุกติดป้ายเบอร์ติดต่อ เพื่อเปิดช่องทางในการแจ้งเรื่องร้องเรียนมายังโครงการ	- ไม่พบปัญหา	- ภาพที่ 2-15 เบอร์ติดต่อร้องเรียน รถบรรทุกขนส่ง

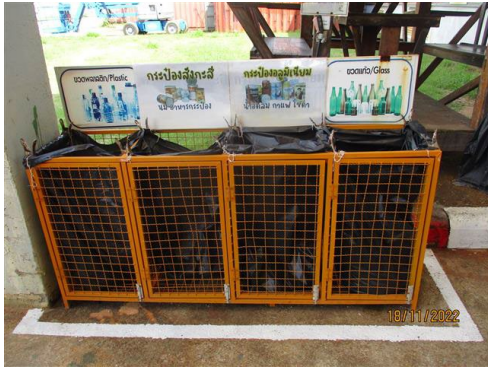
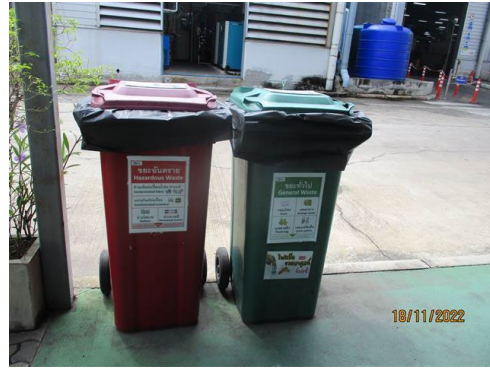
7. การจัดการของเสีย 7.1 มาตรการทั่วไป	- จัดเตรียมถังรองรับขยะแยกประเภทไว้ 3 ประเภท คือ ขยะทั่วไป ขยะรีไซเคิล และขยะอันตราย ซึ่งจะนำไปวางตามจุดต่างๆ อย่างเพียงพอ	- โครงการจัดเตรียมถังขยะแยกประเภทที่มีฝาปิดโดยแยกเป็นขยะมูลฝอยทั่วไป ขยะรีไซเคิล และขยะอันตราย เพื่อรองรับขยะมูลฝอยทั่วไปที่เกิดขึ้นภายในพื้นที่โครงการ โดยจัดวางไว้ในบริเวณต่างๆ ภายในพื้นที่โครงการอย่างเพียงพอ	- ไม่พบปัญหา	- ภาพที่ 2-16 ถังขยะภายในพื้นที่โครงการ

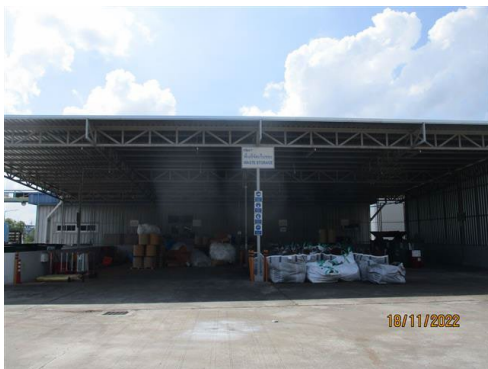
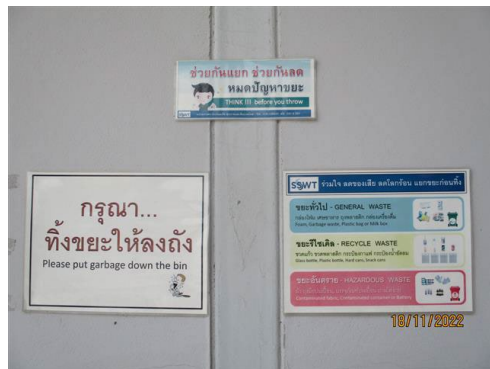
ผลกระทบสิ่งแวดล้อม	มาตรการป้องกันและแก้ไขผลกระทบสิ่งแวดล้อม	รายละเอียดของการปฏิบัติตามมาตรการฯ	ปัญหา/อุปสรรคและการแก้ไข	เอกสารอ้างอิง
7. การจัดการของเสีย (ต่อ) 7.1 มาตรการทั่วไป (ต่อ)	- เก็บรวบรวมขยะมูลฝอยประเภทต่างๆ ใส่ในภาชนะที่เหมาะสม มีฝาปิดมิดชิด และสามารถขนถ่ายได้สะดวก ก่อนติดต่อให้หน่วยงานที่ได้รับอนุญาตจากราชการมารับไปกำจัดต่อไป	- โครงการจัดเตรียมถังขยะแยกประเภท เพื่อรองรับขยะมูลฝอยที่เกิดขึ้น โดยจัดวางไว้ในบริเวณต่างๆ ภายในพื้นที่โครงการและรวบรวมไว้ในพื้นที่เก็บรวบรวมขยะ และติดต่อให้บริษัท เสง เสง สแครป จำกัด และบริษัท ช้างสตีล รีไซเคิล จำกัด นำไปกำจัดอย่างถูกหลักสุขาภิบาลต่อไป	- ไม่พบปัญหา	- ภาคผนวก ข.11 ปริมาณกากของเสียในกระบวนการผลิตระหว่างเดือนกรกฎาคม ถึงธันวาคม พ.ศ. 2565 - ภาพที่ 2-17 พื้นที่เก็บรวบรวมขยะ
