การปฏิบัติตามมาตรการป้องกันและแก้ไขผลกระทบสิ่งแวดล้อม

2.1 การติดตามตรวจสอบผลการปฏิบัติตามมาตรการป้องกันและแก้ไขผลกระทบสิ่งแวดล้อม

ตารางที่ 2.2-1 การปฏิบัติตามมาตรการป้องกันและแก้ไขผลกระทบสิ่งแวดล้อม (ระยะดำเนินการ) โครงการโรงงานผลิตผลิตภัณฑ์อลูมิเนียม (ส่วนขยาย)
บริษัท ทอสเท็มไทย จำกัด ระหว่างเดือนกรกฎาคม-ธันวาคม 2565

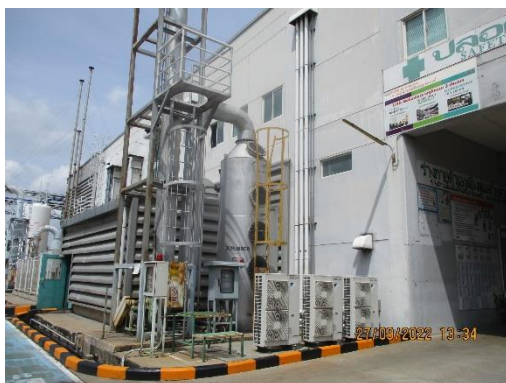
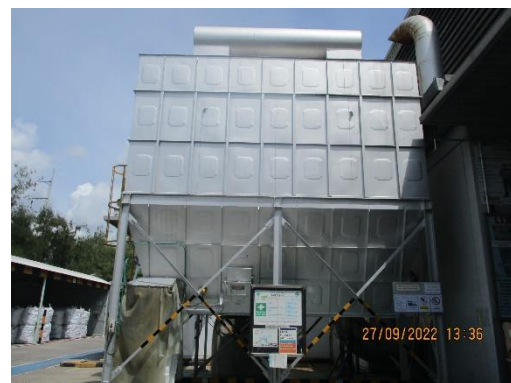
Wet Scrubber

Dust Collector/Dross Recovery

4. จัดให้มีระบบระบายอากาศเสียจากแหล่งกำเนิด และรวบรวมเข้าสู่ระบบบำบัดก่อนระบายอากาศที่ผ่านการบำบัดแล้วออกสู่บรรยากาศ	- พื้นที่โครงการ	- โครงการติดตั้งระบบระบายอากาศเสียจากแหล่งกำเนิด และรวบรวมอากาศเสียเข้าสู่ระบบบำบัดมลพิษอากาศก่อนระบายออกสู่บรรยากาศ เช่น Cyclone, Bag Filter หรือ Wet Scrubber และ Activated carbon ซึ่งมีการออกแบบติดตั้งตามประเภทของแหล่งกำเนิดนั้นๆ	-	- รูปที่ 2 ระบบบำบัดมลพิษทางอากาศ

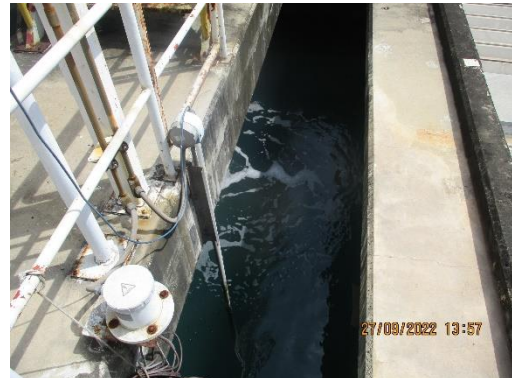
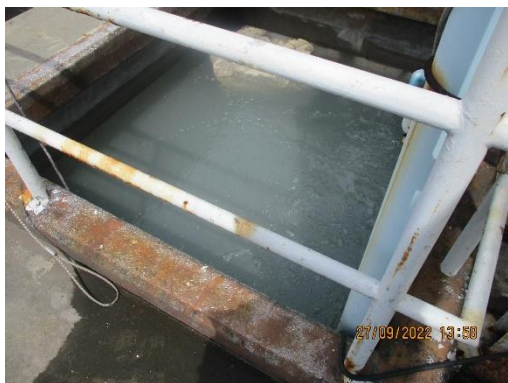
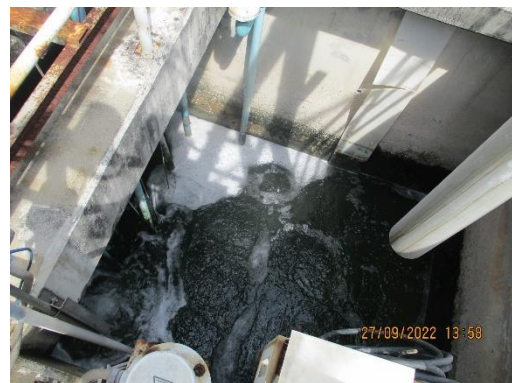
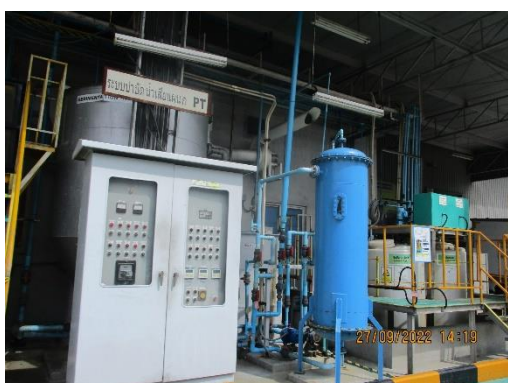
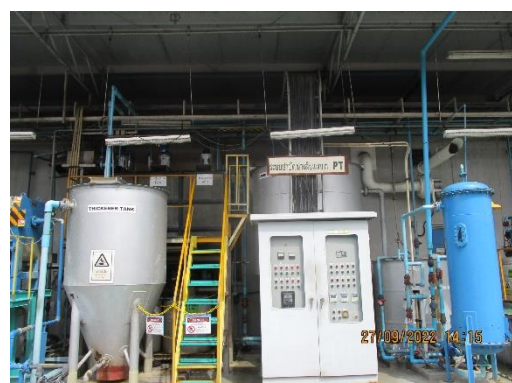
ST WWTP1 (Inlet/Outlet)

IR WWTP2 (Inlet/Outlet)

PT WWTP3 (Inlet/Outlet)

4. คุณภาพน้ำ ผลกระทบจากน้ำเสีย น้ำเสียที่ผ่านการบำบัดแล้ว 1. น้ำเสียจากกระบวนการผลิตทั้งหมดจะต้องรวบรวมเข้าสู่ระบบบำบัดน้ำเสียส่วนกลางของเขตส่งเสริมอุตสาหกรรมนวนคร และควบคุมคุณภาพน้ำทิ้งไม่ให้เกินเกณฑ์มาตรฐานน้ำทิ้งจากโรงงานอุตสาหกรรมก่อนระบายลงสู่ระบบท่อไปยังระบบบำบัดน้ำเสียส่วนกลางของเขตส่งเสริมอุตสาหกรรมนวนคร	- พื้นที่โครงการ	- โครงการควบคุมคุณภาพน้ำทิ้งไม่ให้มีค่าเกินเกณฑ์มาตรฐานกำหนดก่อนปล่อยลงสู่ระบบบำบัดน้ำเสียส่วนกลางของเขตส่งเสริมอุตสาหกรรมนวนคร ซึ่งทำการตรวจวัดคุณภาพน้ำทิ้งความถี่เดือนละ 1 ครั้ง ซึ่งทำการตรวจวัดคุณภาพน้ำทิ้งเดือนละ 1 ครั้ง ผลการตรวจวัดระหว่างเดือนกรกฎาคม-ธันวาคม 2565 พบว่า ส่วนใหญ่มีค่าอยู่ในเกณฑ์มาตรฐานกำหนด ยกเว้นปริมาณ TDS, BOD, COD และ Oil & Grease บริเวณ WWTP3 ในช่วงเดือนธันวาคม 2565 แต่อย่างไรก็ตามมีค่าเป็นไปตามเกณฑ์มาตรฐานของนวนคร แสดงในบทที่ 3 หัวข้อ 3.4.7	-	- รูปที่ 11 ระบบบำบัดน้ำเสียของโครงการ - ภาคผนวก 10ก

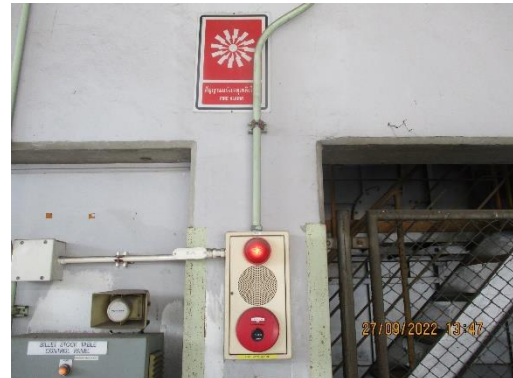
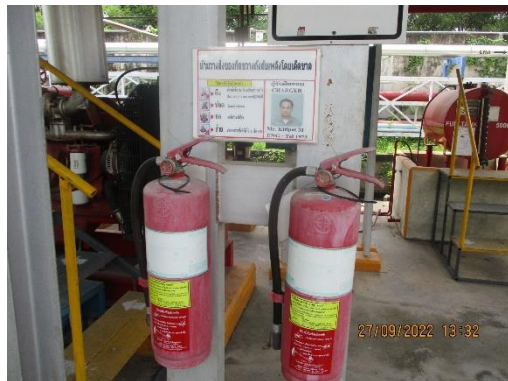
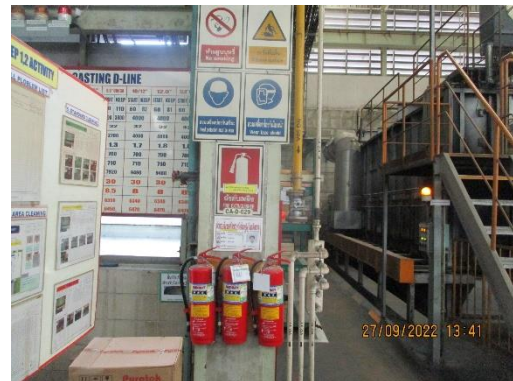
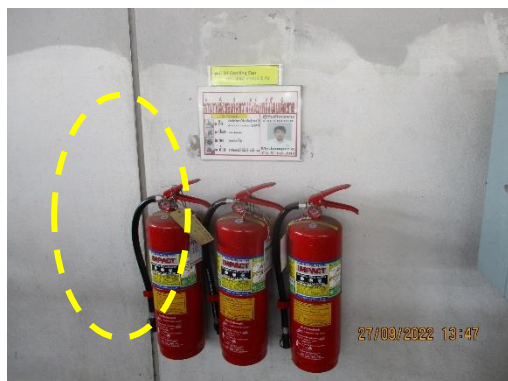
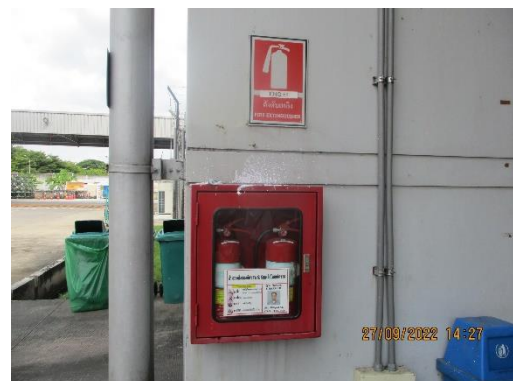
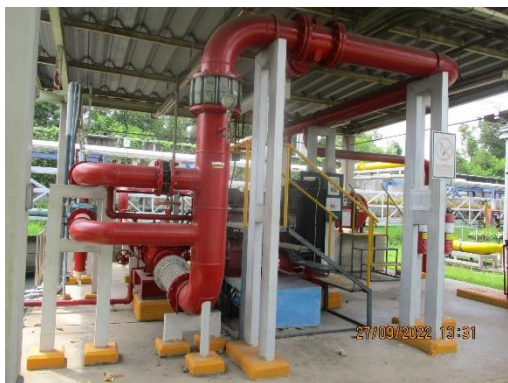
รูปที่ 28 ระบบป้องกันและระงับอัคคีภัยของโครงการ

สัญญาณเตือนเหตุฉุกเฉิน

ถังดับเพลิงมือถือ

ตู้เก็บสายฉีดน้ำดับเพลิง

สถานีสูบน้ำดับเพลิง

ปั๊มสูบน้ำดับเพลิง
