บทที่ 1

บทนำ

1.1 บทนำ

1.1.1 ความเป็นมาของโครงการ

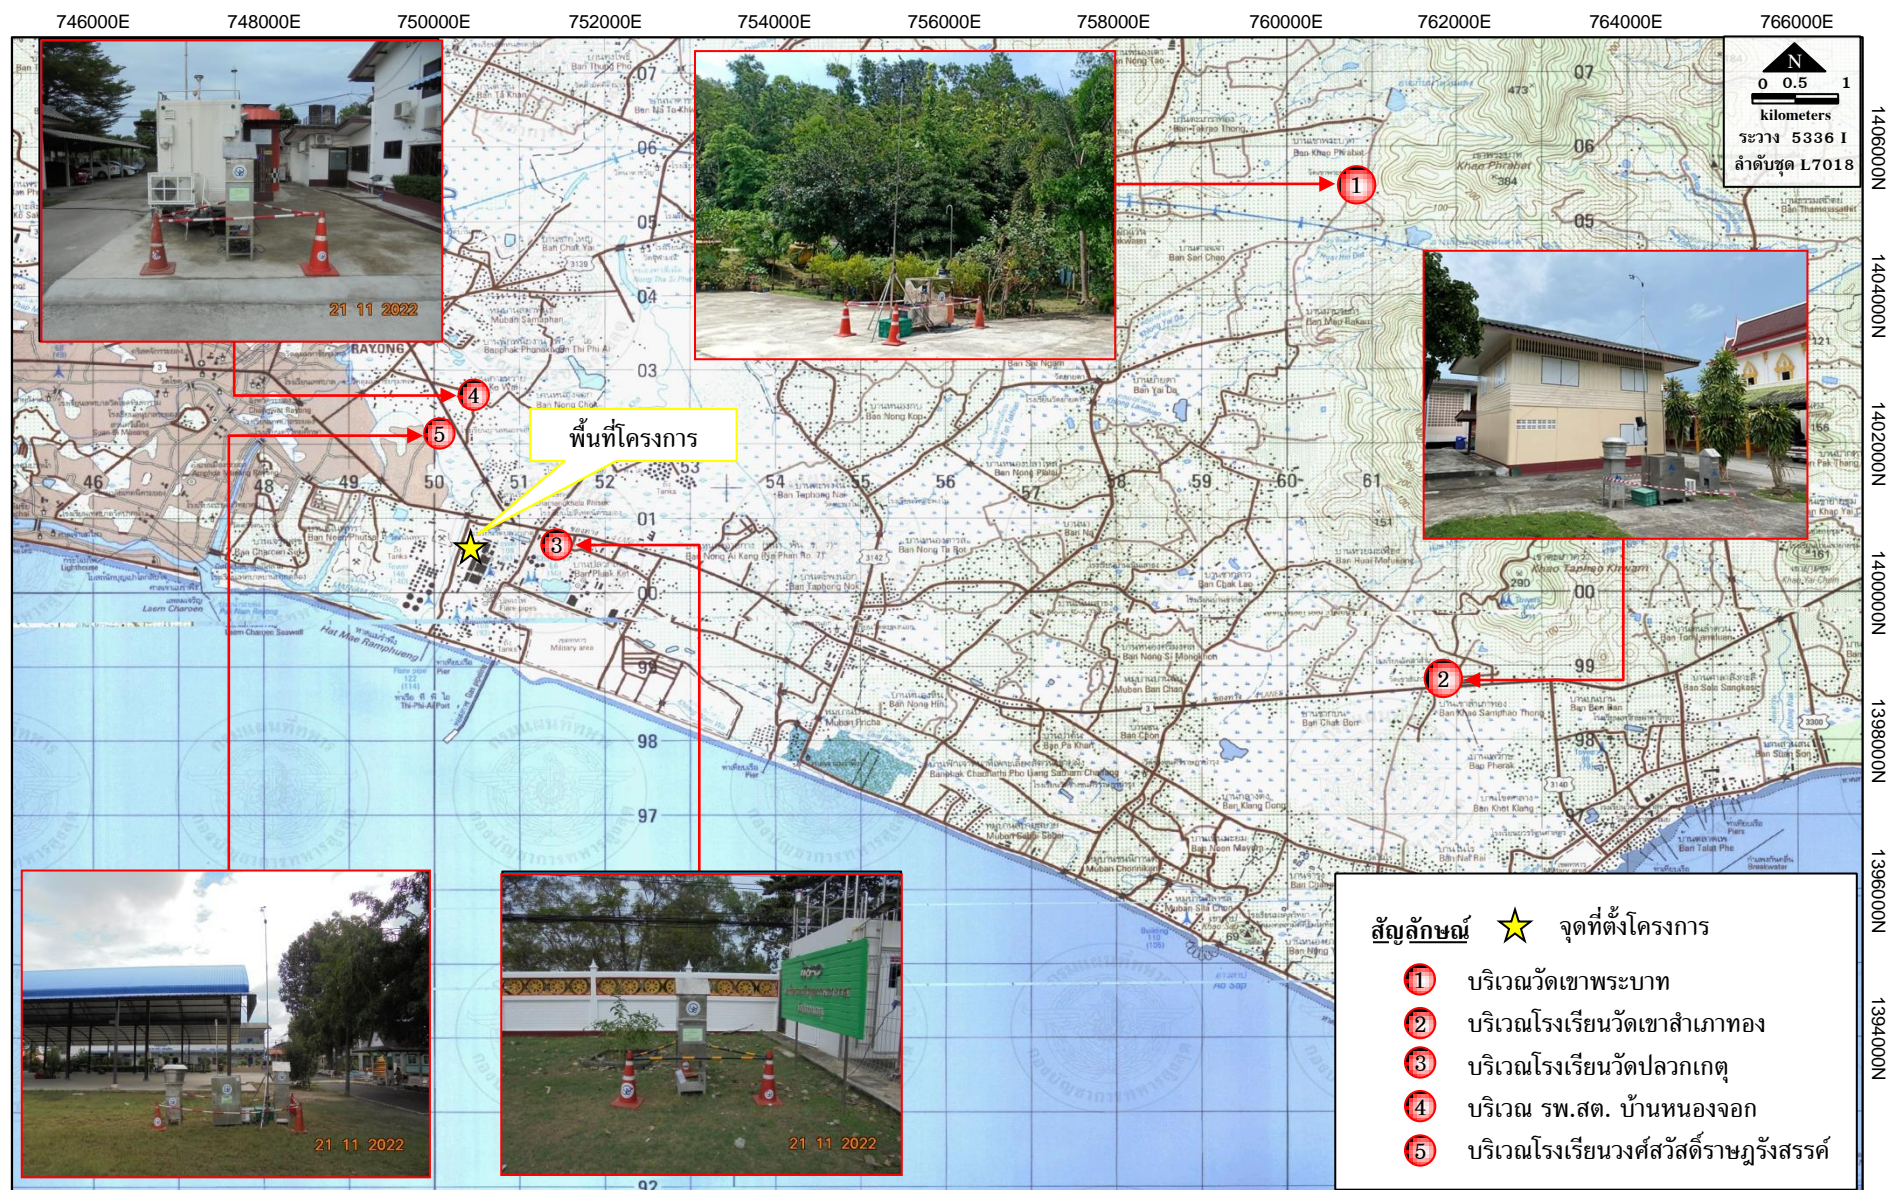
รูปที่ 3.2.1-1 แสดงตำแหน่งและภาพการตรวจวัดคุณภาพอากาศในบรรยากาศ ความเร็วและทิศทางลม

สำหรับ SO_2 เฉลี่ย 1 ชั่วโมงสูงสุด มีค่าอยู่ในเกณฑ์มาตรฐานตามประกาศคณะกรรมการสิ่งแวดล้อมแห่งชาติ ฉบับที่ 21 (พ.ศ. 2544) ออกตามความในพระราชบัญญัติส่งเสริม และรักษาคุณภาพสิ่งแวดล้อมแห่งชาติ พ.ศ. 2535 เรื่อง กำหนดมาตรฐานค่าก๊าซซัลเฟอร์ไดออกไซด์ในบรรยากาศโดยทั่วไปในเวลา 1 ชั่วโมง ทุกสถานีที่ทำการตรวจวัด

และ NO_2 เฉลี่ย 1 ชั่วโมงสูงสุด มีค่าอยู่ในเกณฑ์มาตรฐานค่าก๊าซไนโตรเจนไดออกไซด์ในบรรยากาศโดยทั่วไป ตามประกาศคณะกรรมการสิ่งแวดล้อมแห่งชาติ ฉบับที่ 33 พ.ศ. 2552 ทุกสถานีที่ทำการตรวจวัด

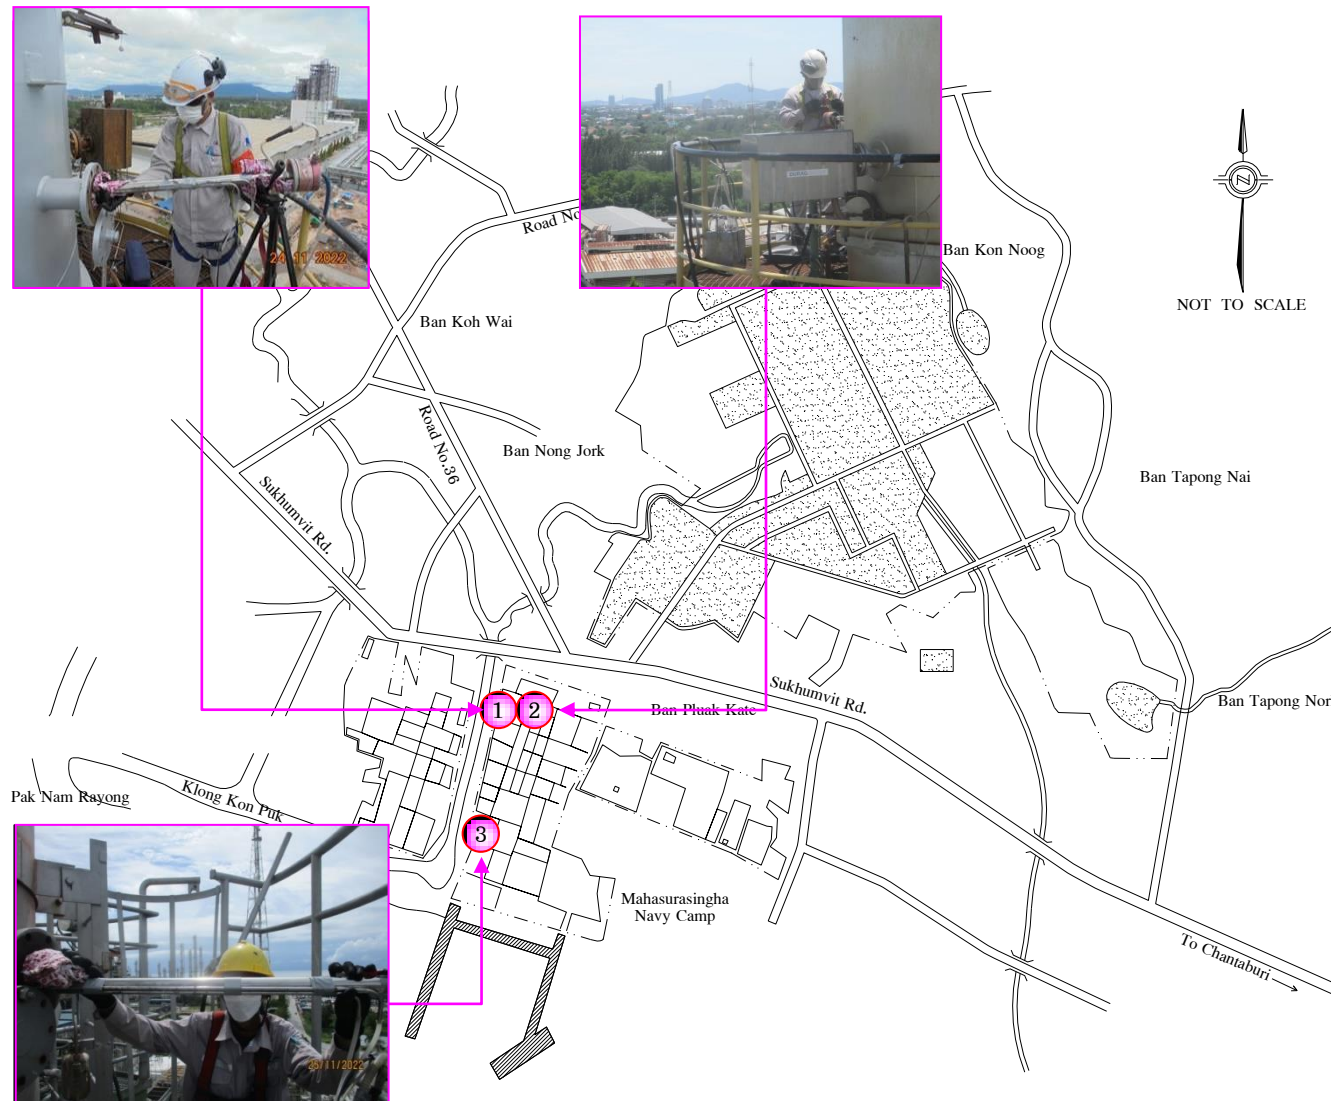
จากการติดตามตรวจสอบคุณภาพอากาศจากปล่อง ADU2 Heater A, ปล่อง ADU2 Heater B และปล่อง SRU Incinerator ระหว่างปี พ.ศ. 2563-2565 มีรายละเอียดดังแสดงในตารางที่ 3.2.3-3 และรูปที่ 3.2.3-2 พบว่า มีค่าอยู่ในเกณฑ์มาตรฐานตามประกาศกระทรวงอุตสาหกรรม เรื่อง กำหนดค่าปริมาณสารเจือปนในอากาศที่ระบายออกจากโรงงานกลั่นน้ำมันปิโตรเลียม พ.ศ. 2553 และมาตรฐานตามเงื่อนไขตามรายงานการวิเคราะห์ผลกระทบสิ่งแวดล้อม EIA ทุกสถานที่ที่ทำการตรวจวัด

- ① ปล่อง ADU2 Heater A
- ② ปล่อง ADU2 Heater B
- ③ ปล่อง SRU Incinerator

สำหรับค่าอัตราการระบายสารมลสารทั้ง 3 ปล่อง พบว่า มีค่าอยู่ในเกณฑ์มาตรฐานตามเงื่อนไขตามรายงานการวิเคราะห์ผลกระทบสิ่งแวดล้อม EIA

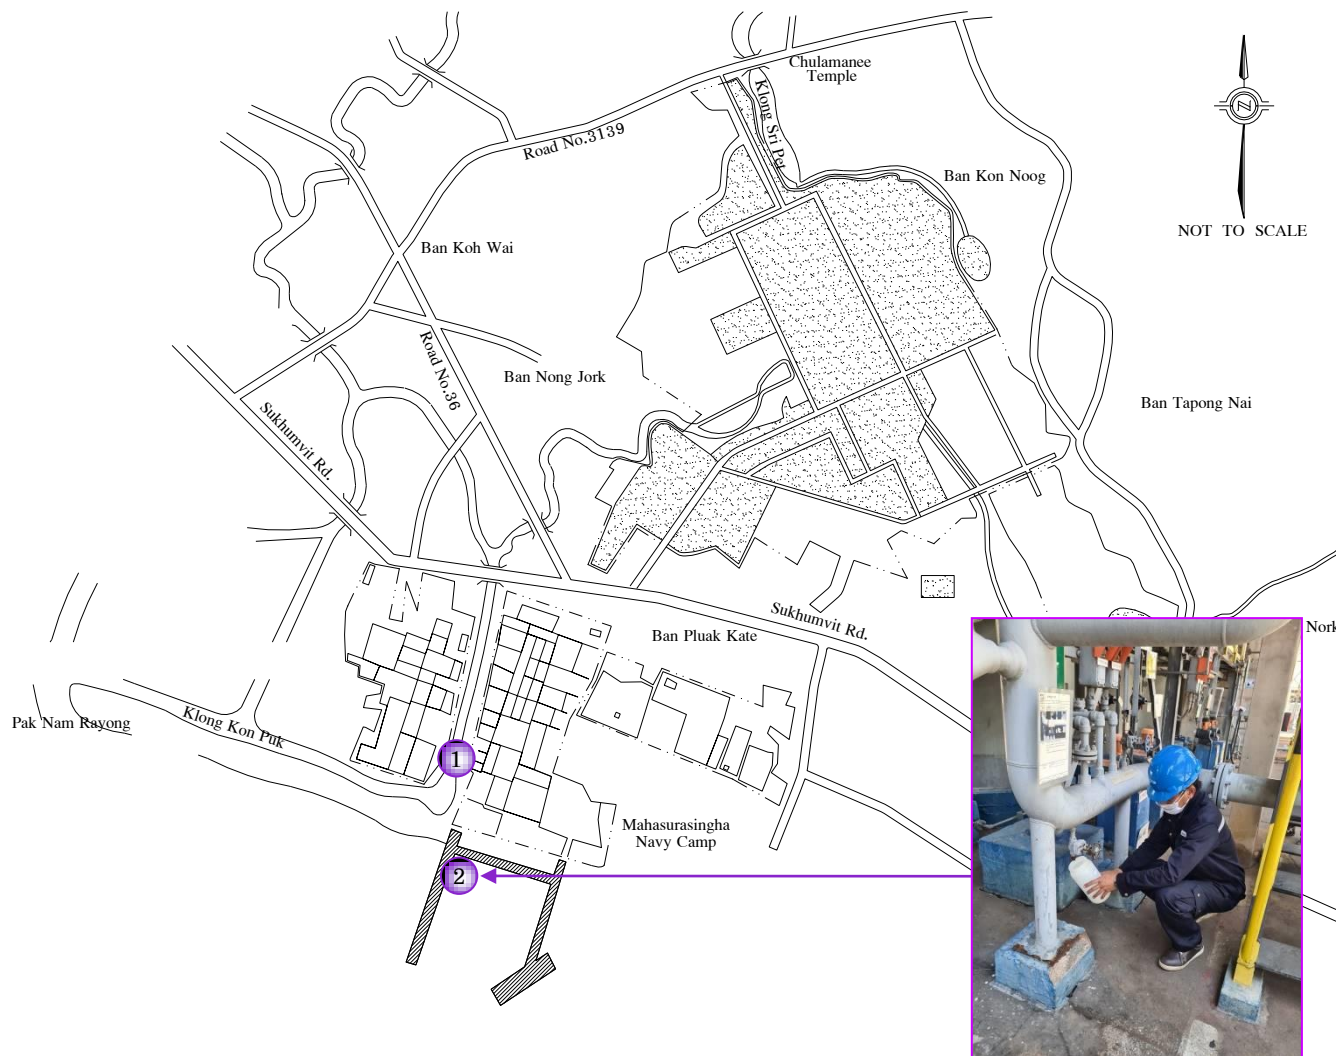
จากการติดตามตรวจสอบคุณภาพน้ำ จำนวน 3 สถานี ระหว่างปี พ.ศ. 2563-2565 มีรายละเอียดดังแสดงในตารางที่ 3.2.4.1-3 และรูปที่ 3.2.4.1-2 ถึงรูปที่ 3.2.4.1-4 บริเวณบ่อดำรงคุณภาพน้ำเสียหลังผ่านระบบบำบัดน้ำเสียของโครงการก่อนเข้าสู่ระบบบำบัดน้ำเสียส่วนกลางของเขตประกอบการไออาร์พีซี (ADU2 IAF Outlet) พบว่า ทุกดัชนีที่ทำการตรวจวิเคราะห์มีค่าอยู่ในเกณฑ์คุณภาพน้ำเสียจากโรงงานที่ยอมรับให้ระบายเข้าสู่ระบบบำบัดน้ำเสียส่วนกลางของเขตประกอบการ ส่วนบริเวณ Effluent Basin หลังผ่านระบบน้ำเสียส่วนกลางของเขตประกอบการไออาร์พีซี พบว่า ทุกดัชนีที่ทำการตรวจวิเคราะห์มีค่าอยู่ในเกณฑ์มาตรฐานตามประกาศกระทรวงอุตสาหกรรม เรื่อง กำหนดมาตรฐานควบคุมการระบายน้ำทิ้งจากโรงงาน พ.ศ. 2560 และตามประกาศกระทรวงทรัพยากรธรรมชาติและสิ่งแวดล้อม เรื่อง กำหนดมาตรฐานควบคุมการระบายน้ำทิ้งจากโรงงานอุตสาหกรรมนิคมอุตสาหกรรมและเขตประกอบการอุตสาหกรรม พ.ศ. 2559

- ① บริเวณบ่อตรวจคุณภาพน้ำเสีย
หลังผ่านระบบบำบัดน้ำเสียของโครงการ
- ② บริเวณ Effluent Basin หลังผ่านระบบบำบัด
น้ำเสียส่วนกลางของเขตประกอบการไออาร์พีซี
(WWT2 Effluent)

สำหรับบริเวณบ่อดำรงคุณภาพน้ำเสียหลังผ่านระบบบำบัดน้ำเสียของโครงการก่อนเข้าสู่ระบบบำบัดน้ำเสียส่วนกลางของเขตประกอบการไออาร์พีซี (SRU CPI Outlet) ไม่ได้นำมาเทียบมาตรฐาน
