บทที่ 1

รายละเอียดโครงการ

ชื่อโครงการ	โรงพยาบาลศรีระยอง (ส่วนขยาย) จังหวัดระยอง
สถานที่ตั้งโครงการ	เลขที่ 333/3 หมู่ที่ 4 ตำบลเชิงเนิน อำเภอเมือง จังหวัดระยอง
เจ้าของโครงการ	บริษัท โรงพยาบาลกรุงเทพระยอง จำกัด เลขที่ 8 หมู่ที่ 2 ถนนแสงจันทร์นเรมิต ตำบลเนินพระ อำเภอเมือง จังหวัดระยอง
จัดทำรายงานโดย	หน่วยวิจัยและพัฒนาบูรณาการเกษตรและสิ่งแวดล้อม คณะเกษตรศาสตร์ ทรัพยากรธรรมชาติและสิ่งแวดล้อม มหาวิทยาลัยนเรศวร
ได้รับความเห็นชอบ	หนังสือที่ ทส 1009.5/12264 ลงวันที่ 12 ตุลาคม 2558
เสนอรายงานผลการปฏิบัติตามมาตรการฯ ฉบับล่าสุด	ฉบับเดือนมกราคม – มิถุนายน 2565 เมื่อวันที่ 25 กรกฎาคม 2565
ประเภทโครงการ	โรงพยาบาลขนาด 55 เตียง
สภาพโครงการในปัจจุบัน	โครงการได้มีการดำเนินการก่อสร้างส่วนขยาย ชั้นที่ 8 ระหว่างเดือนสิงหาคม- ตุลาคม 2565 และอยู่ในระยะเปิดดำเนินการ

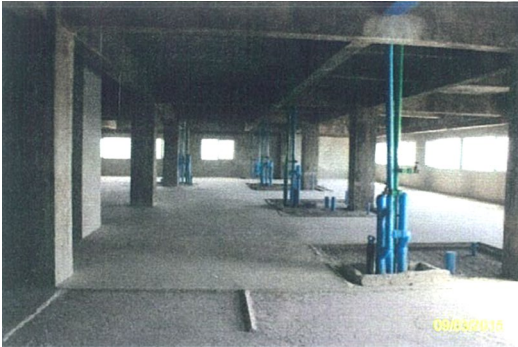
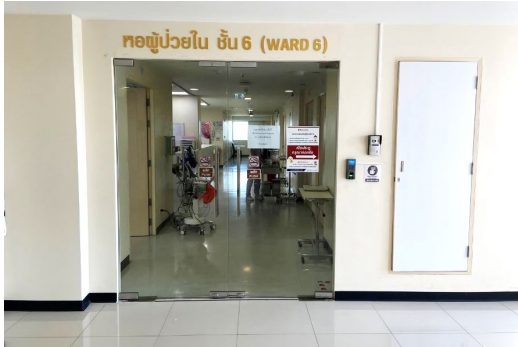
ลำดับ	ข้อมูลตามที่เสนอในรายงาน EIA	การดำเนินการส่วนขยาย (สภาพ ณ เดือนธันวาคม 2565)
ชั้น 6	ยังไม่ก่อผนังและตกแต่งภายใน

หอผู้ป่วยใน (Ward 6)

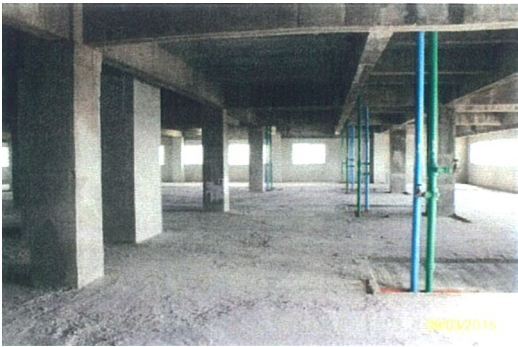
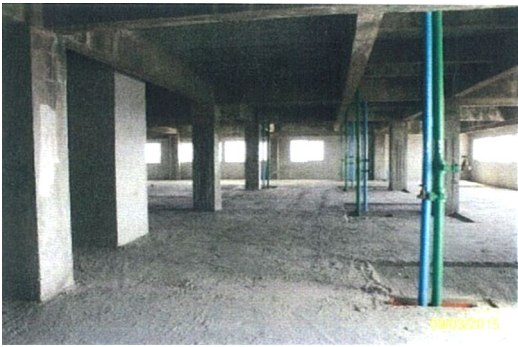
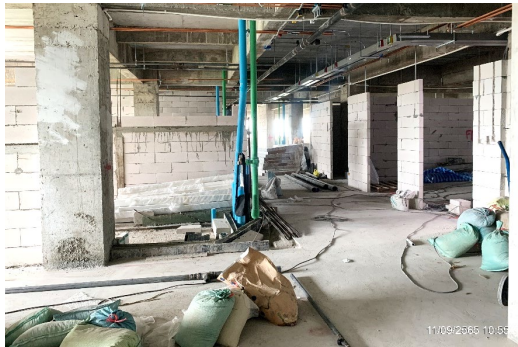
ชั้น 7	ยังไม่ก่อผนังและตกแต่งภายใน

หอผู้ป่วยใน (Ward 7)  
ชั้น 8	ยังไม่ก่อผนังและตกแต่งภายใน

ดำเนินการก่อสร้างผนังและตกแต่งภายใน

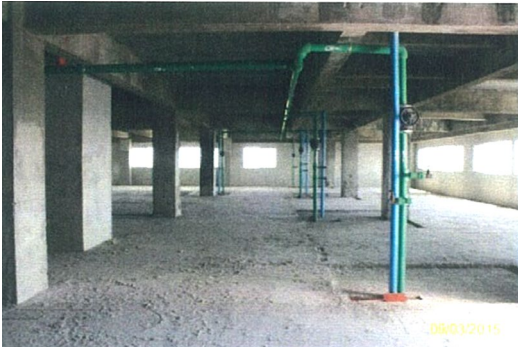
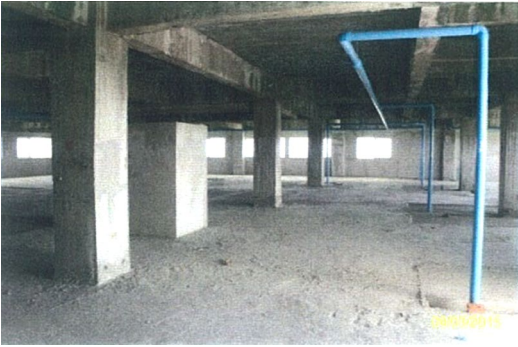
ชั้น 9	ยังไม่ก่อผนังและตกแต่งภายใน

ยังไม่ก่อผนังและตกแต่งภายใน

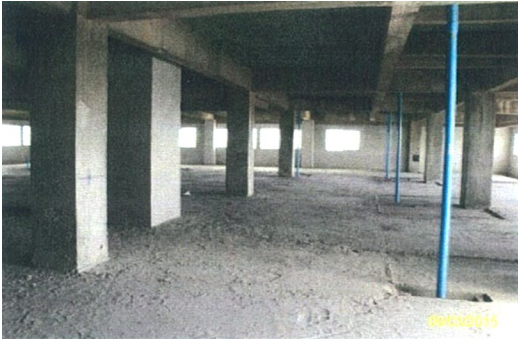
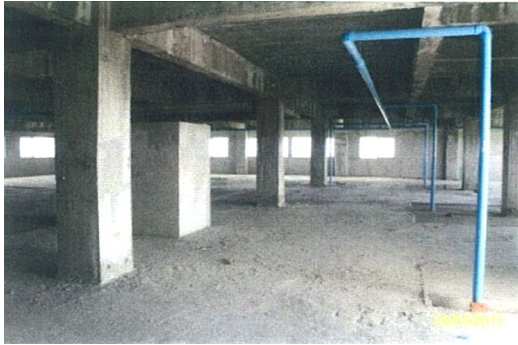
ลำดับ	ข้อมูลตามที่เสนอในรายงาน EIA	การดำเนินการส่วนขยาย (สภาพ ณ เดือนธันวาคม 2565)
ชั้น 10	ยังไม่ก่อผนังและตกแต่งภายใน

ยังไม่ก่อผนังและตกแต่งภายใน

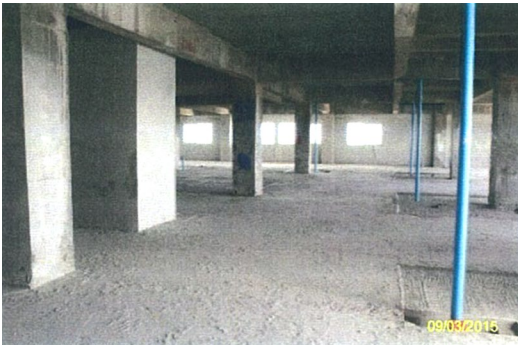
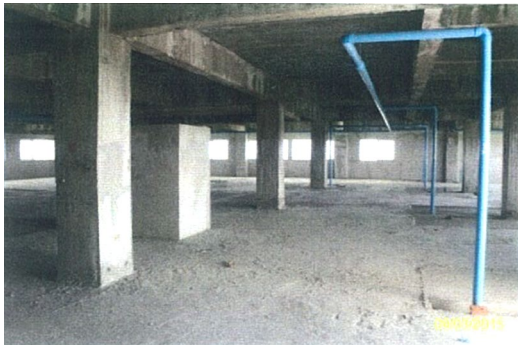
ชั้น 11	ยังไม่ก่อผนังและตกแต่งภายใน

ยังไม่ก่อผนังและตกแต่งภายใน

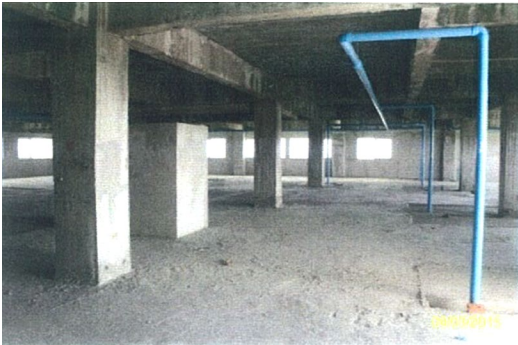
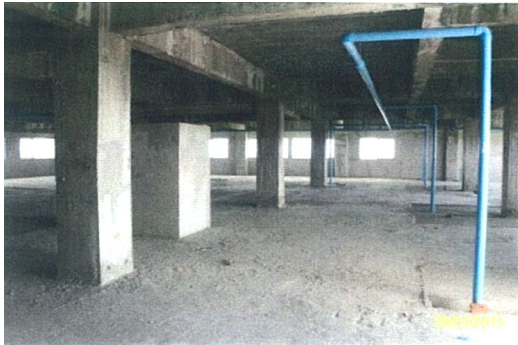
ชั้น 12	ยังไม่ก่อผนังและตกแต่งภายใน

ยังไม่ก่อผนังและตกแต่งภายใน
