## บทที่ 2

### การปฏิบัติตามมาตรการป้องกันและแก้ไขผลกระทบสิ่งแวดล้อม

**ตารางที่ 2.2-1** ผลการปฏิบัติตามมาตรการป้องกันและแก้ไขผลกระทบสิ่งแวดล้อม (ช่วงดำเนินการ) โครงการโรงไฟฟ้าชีวมวล สาขา 2  
ของ บริษัท ไทยรุ่งเรืองผลิตไฟฟ้า จำกัด ระหว่างเดือนกรกฎาคม-ธันวาคม 2565

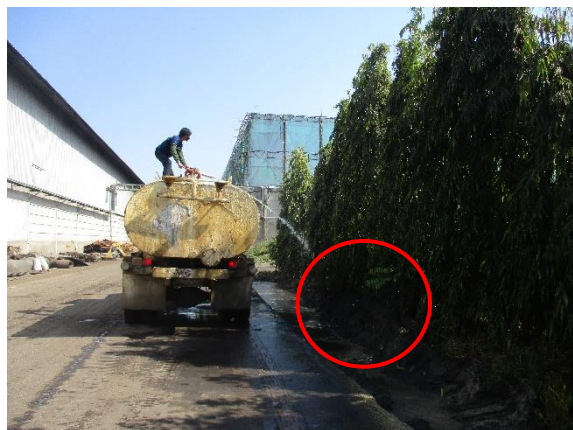
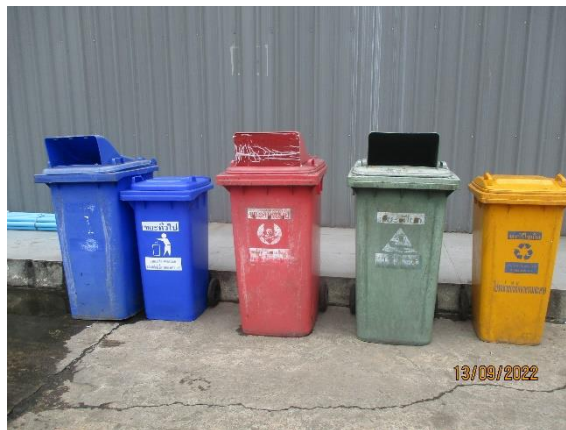
**รูปที่ 1 การนำหลักเทคโนโลยีสะอาดมาใช้ในพื้นที่โครงการ**

การนำน้ำที่ผ่านการบำบัดมาใช้ประโยชน์

การคัดแยกขยะ

- ให้นำหลักการเทคโนโลยีสะอาดและการลดของเสีย มาใช้เพื่อป้องกันและหลีกเลี่ยงปัญหาผลกระทบด้าน สิ่งแวดล้อม	- พื้นที่โครงการ	- โครงการมีการนำหลักการเทคโนโลยีสะอาดและการลด ของเสียมาใช้เพื่อป้องกันและหลีกเลี่ยงปัญหาผลกระทบ ด้านสิ่งแวดล้อม เช่น มีการรณรงค์การคัดแยกขยะ, น้ำที่ผ่านการบำบัดแล้วนำกลับมาหมุนเวียนฉีดพรมใน พื้นที่โครงการ เปลี่ยนเหล็กภายในโครงการนำไปแปรรูป เป็นราวกัน และพื้นที่จัดเก็บขยะ เป็นต้น	-	- รูปที่ 1 การนำหลัก เทคโนโลยีสะอาดมา ใช้ในพื้นที่โครงการ

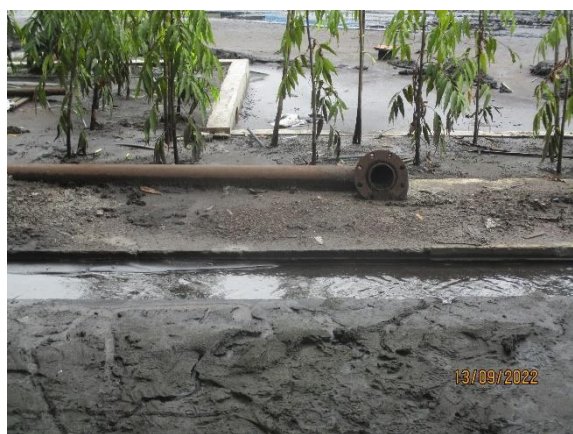
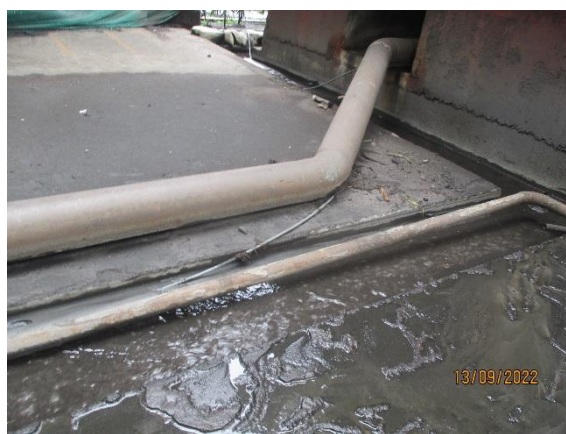
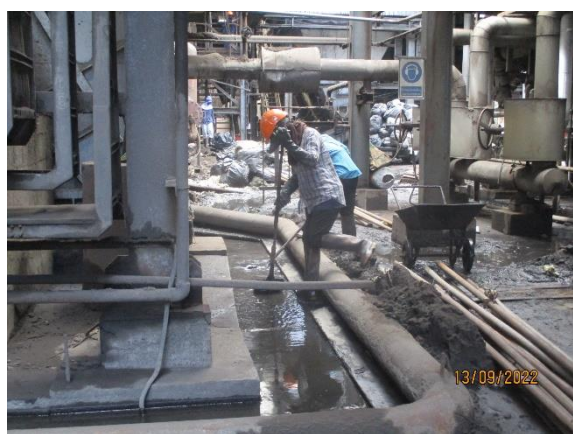
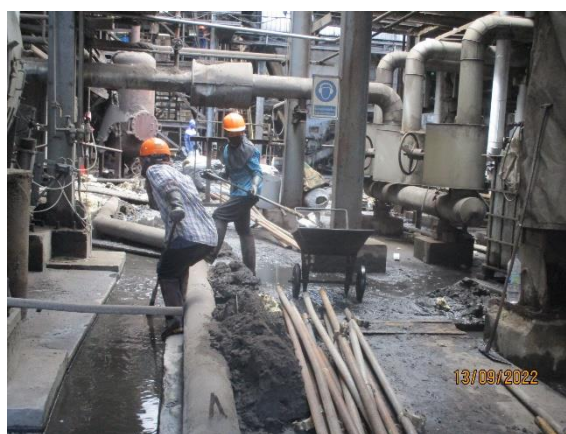
รูปที่ 23 ร่างระบายและการทำความสะอาดรางระบายน้ำฝนของโครงการ

ร่างระบายน้ำของโครงการ

การทำความสะอาดรางระบายน้ำฝน

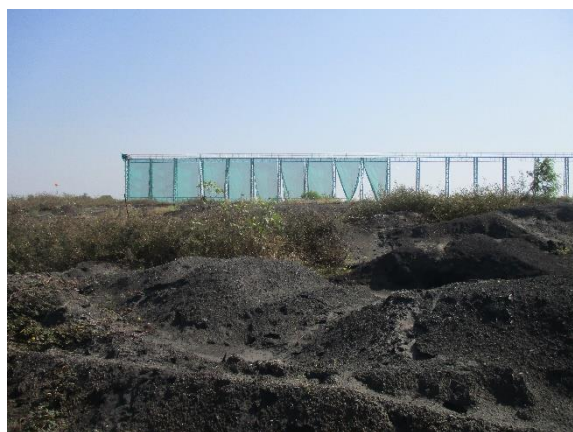
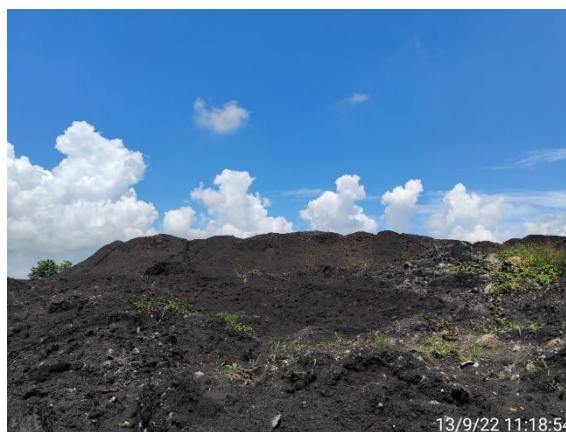
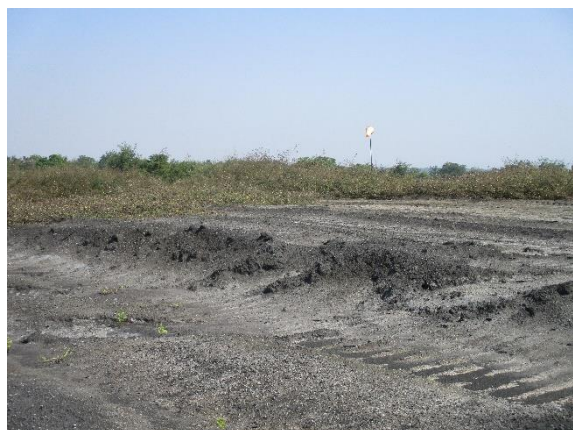
รูปที่ 26 ลานกองเก็บเถ้าที่เกิดจากการเผาไหม้ของหม้อไอน้ำ

**รูปที่ 26** ลานกองเก็บเถ้าที่เกิดจากการเผาไหม้ของหม้อไอน้ำ (ต่อ)

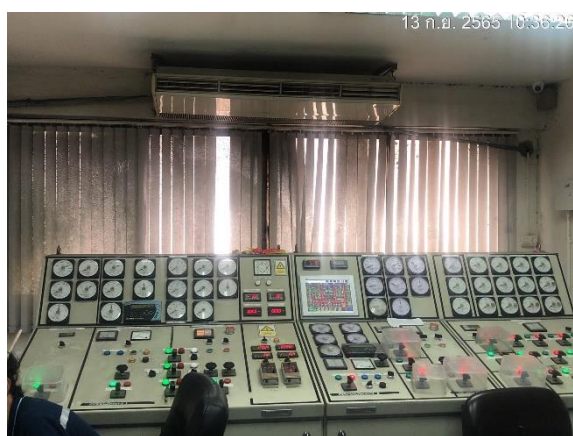
รูปที่ 33 ระบบ DCS และเจ้าหน้าที่ควบคุมการทำงานของหม้อไอน้ำ กังหันไอน้ำ  
และเครื่องกำเนิดไฟฟ้า

ระบบควบคุมของหม้อไอน้ำ

ระบบควบคุมกังหันไอน้ำ

ระบบควบคุมเครื่องกำเนิดไฟฟ้า

ระบบ DCS และเจ้าหน้าที่ควบคุมการทำงาน

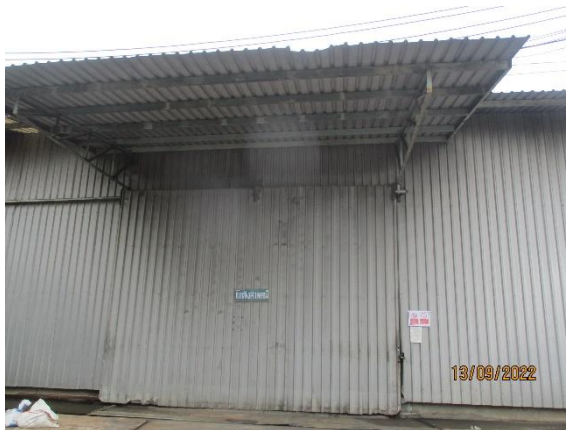
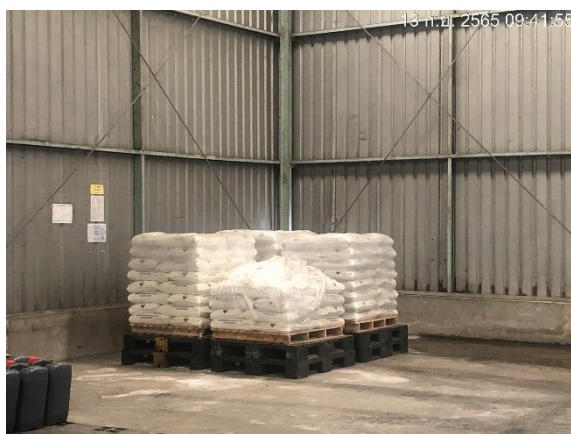
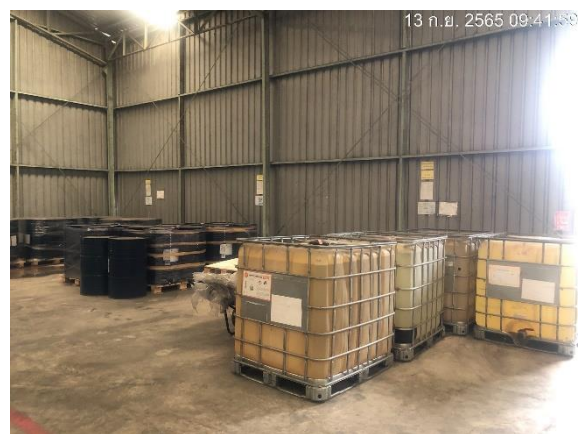
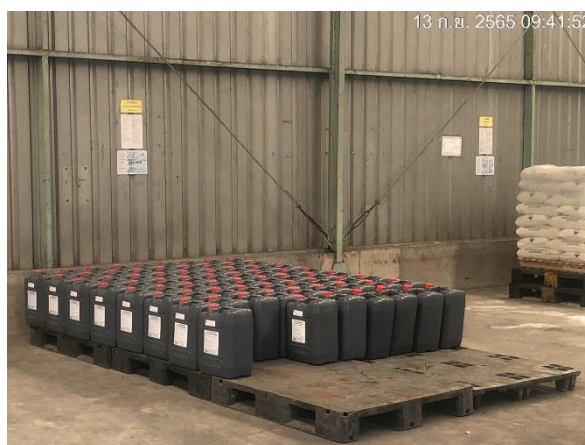
รูปที่ 35 (ต่อ) พื้นที่เก็บสารเคมี

โกดังเก็บสารเคมี

คลังเก็บสารเคมี
