ผลการปฏิบัติตามมาตรการติดตามตรวจสอบผลกระทบ
สิ่งแวดล้อม

ผลการปฏิบัติตามมาตรการติดตามตรวจสอบผลกระทบสิ่งแวดล้อม

ตารางที่ 3.4-1 มาตรการติดตามตรวจสอบผลกระทบสิ่งแวดล้อมโครงการ PYNE (ระยะดำเนินการ)

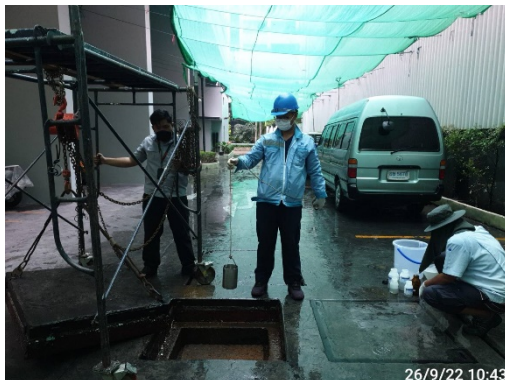
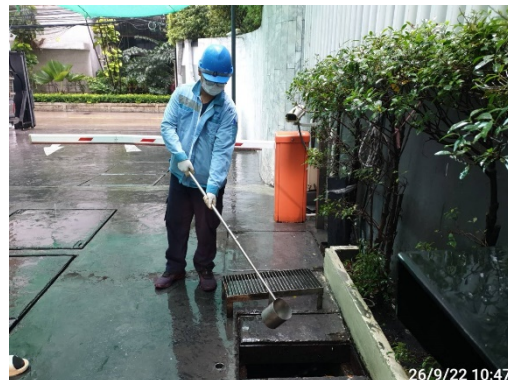
ภาพที่ 3.5.3-1 จุดตรวจวัดคุณภาพน้ำทิ้งก่อนการบำบัดและหลังการบำบัด

ตามมาตรการกำหนดให้มีการตรวจวัดคุณภาพน้ำทิ้งก่อนการบำบัดและหลังการบำบัดเดือนละ 1 ครั้ง ระหว่างเดือนกรกฎาคม ถึง ธันวาคม 2565 ทางโครงการทำการตรวจวัดบ่อกักน้ำก่อนระบายออกจากโครงการ โดยดัชนีที่ทำการตรวจวิเคราะห์ ได้แก่ ความเป็นกรด-ด่าง (pH), ค่าความสกปรกในรูปบีโอดี (Biochemical Oxygen Demand), สารแขวนลอย (Suspended Solids, ทีเคเอ็น (Total Kjeldahl Nitrogen), ซัลไฟด์ (Sulfide), น้ำมัน และไขมัน (Fat Oil & Grease) และ Total Coliform Bacteria ซึ่งโครงการทำการตรวจวัดเพียงเดือนกันยายน และ ธันวาคม 2565 เท่านั้น ตามตำแหน่งจุดตรวจวัด และการเก็บตัวอย่างน้ำระบบบำบัดน้ำเสีย และบ่อกักน้ำก่อนปล่อยออกจากโครงการแสดงดังภาพที่ 3.5.3-1

น้ำเข้าระบบ

น้ำออกระบบ

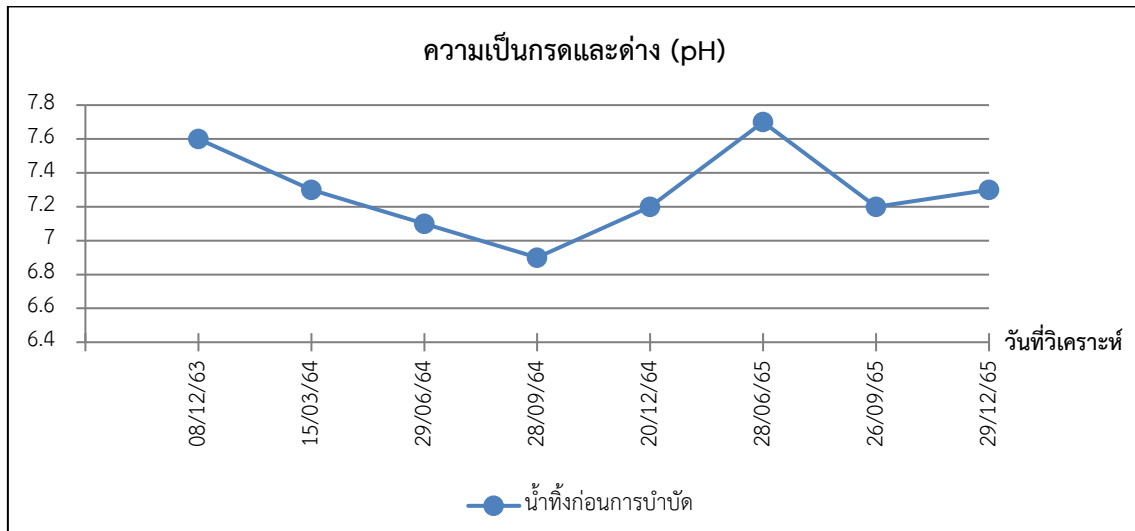
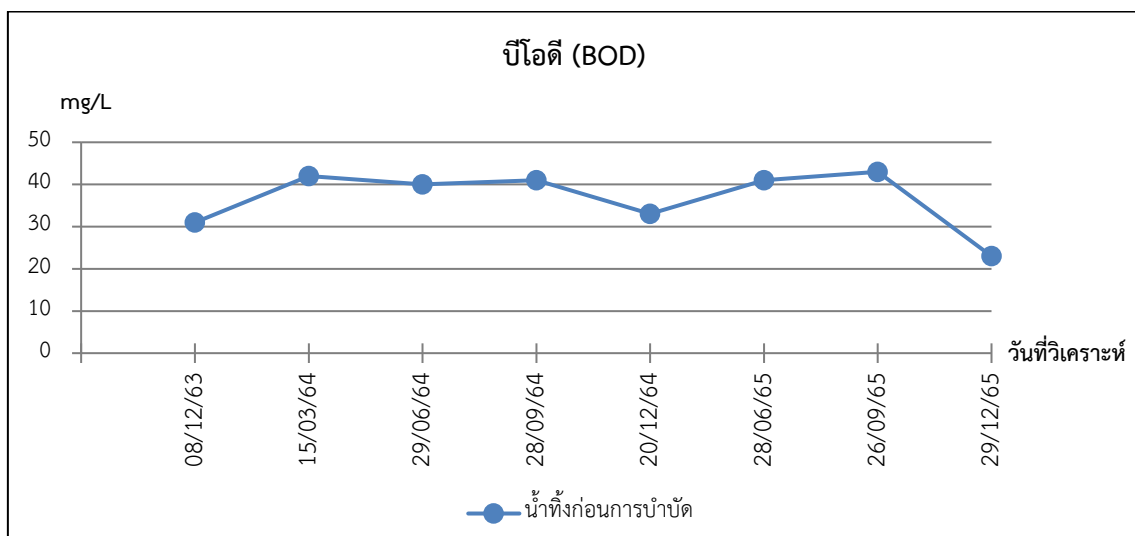
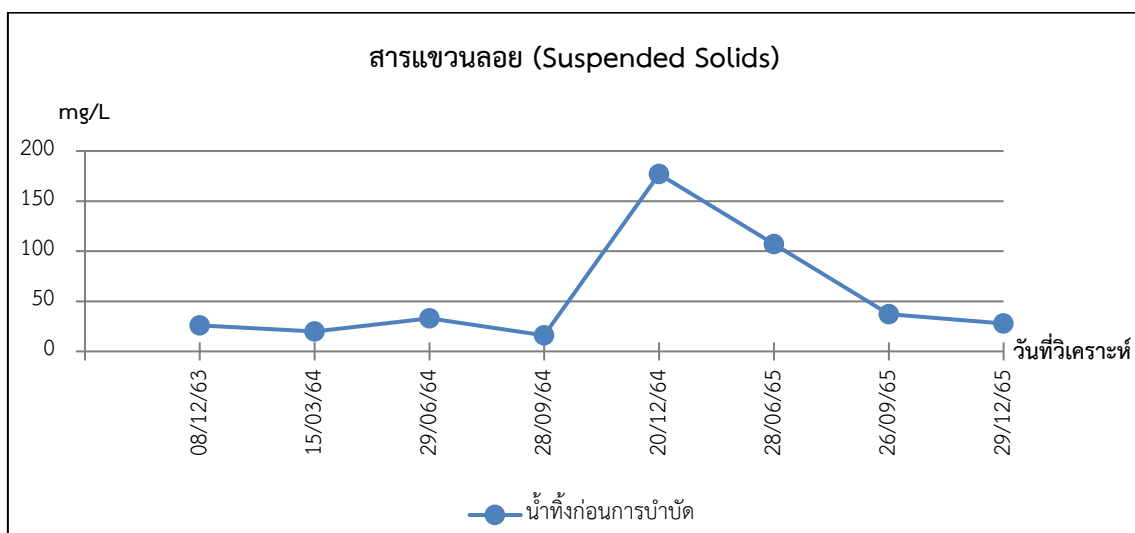
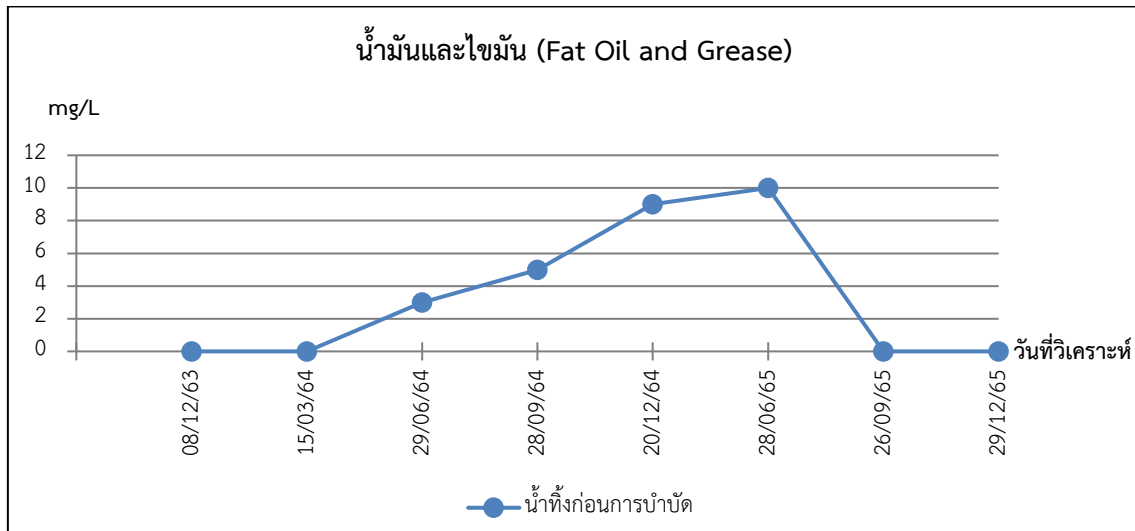
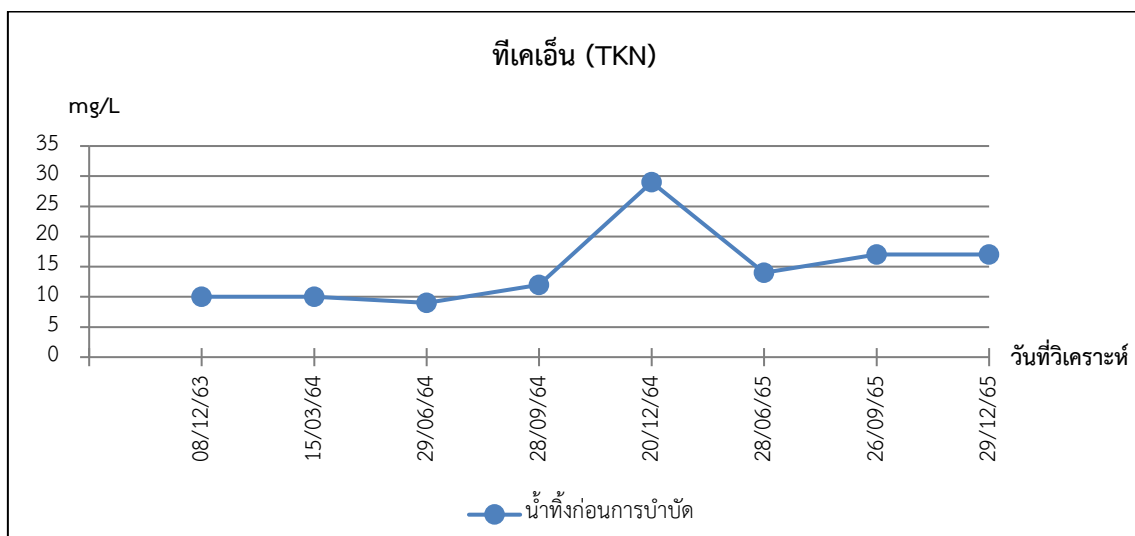
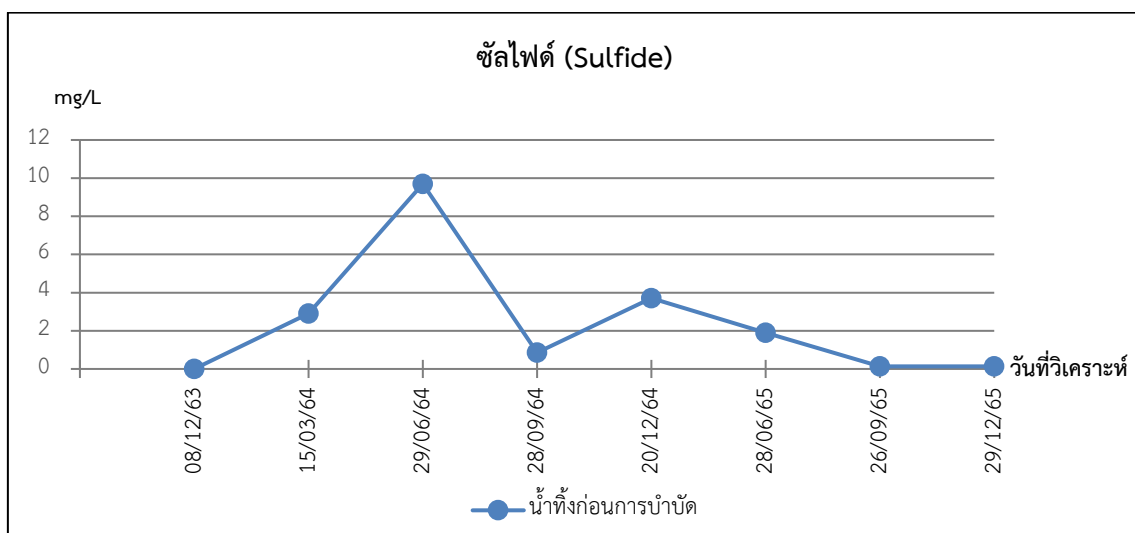
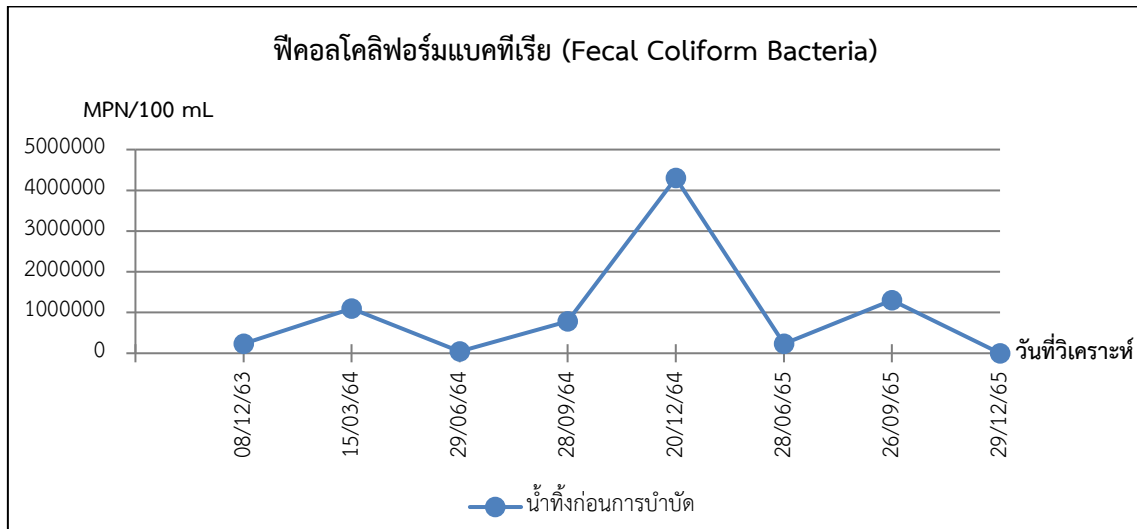
ภาพที่ 3.5.3-2 กราฟเปรียบเทียบคุณภาพน้ำทิ้งก่อนการบำบัดปี 2563 ถึงปัจจุบัน

จากการตรวจวิเคราะห์คุณภาพน้ำทิ้งก่อนบำบัดและหลังการบำบัด ระหว่างเดือนกรกฎาคม ถึง ธันวาคม 2565 พบว่า คุณภาพน้ำทิ้งก่อนบำบัดและหลังการบำบัด ส่วนใหญ่มีค่าอยู่ในเกณฑ์มาตรฐานตามประกาศกระทรวงทรัพยากรธรรมชาติและสิ่งแวดล้อม เรื่อง กำหนดมาตรฐานควบคุมการระบายน้ำทิ้งจากอาคารบางประเภทและบางขนาด (ประเภท ข.) ภาพที่ 3.5.3-2 ภาพที่ 3.5.3-3 และแสดงดังตารางที่ 3.5.3-2
