# บทที่ 1

## บทนำ

ตามที่ บริษัท แร่สัมพันธ์ จำกัด ได้ยื่นเรื่องขออนุญาตในการดำเนินการทำเหมือง โครงการเหมืองแร่โดโลไมต์ คำขอประทานบัตรที่ 2/2546 ตั้งอยู่ที่ ตำบลท่าอุแท อำเภอกาญจนดิษฐ์ จังหวัดสุราษฎร์ธานี ซึ่งเป็นโครงการที่เข้าข่าย ต้องจัดทำรายงานการวิเคราะห์ผลกระทบสิ่งแวดล้อม เสนอต่อสำนักงานนโยบายและแผนทรัพยากรธรรมชาติและ สิ่งแวดล้อม เพื่อดำเนินการตามขั้นตอนการพิจารณารายงาน สำนักงานนโยบายและแผนทรัพยากรธรรมชาติและ สิ่งแวดล้อม ได้เสนอรายงานให้คณะกรรมการผู้ชำนาญการพิจารณารายงานการวิเคราะห์ผลกระทบสิ่งแวดล้อมโครงการ เหมืองแร่ ในการประชุมครั้งที่ 21/2550 เมื่อวันที่ 19 ตุลาคม 2550 และมีมติให้ความเห็นชอบรายงานการวิเคราะห์ ผลกระทบสิ่งแวดล้อมโครงการดังกล่าว ทั้งนี้สำนักงานนโยบายและแผนทรัพยากรธรรมชาติและสิ่งแวดล้อมแจ้งผลการ พิจารณารายงานการวิเคราะห์ผลกระทบสิ่งแวดล้อมและกำหนดให้ทางโครงการปฏิบัติตามเงื่อนไขมาตรการป้องกันและ แก้ไขผลกระทบสิ่งแวดล้อม และมาตรการติดตามตรวจสอบคุณภาพสิ่งแวดล้อมตามหนังสือที่ ทส 1009.2/10760 ลงวันที่ 3 ธันวาคม 2550 ดังเอกสารแนบ 1 โครงการได้รับอนุญาตเป็นประทานบัตรที่ 30234/15864 ตั้งแต่วันที่ 4 กันยายน 2552 ถึงวันที่ 3 กันยายน 2564 มีอายุประทานบัตร 12 ปี ดังเอกสารแนบ 2

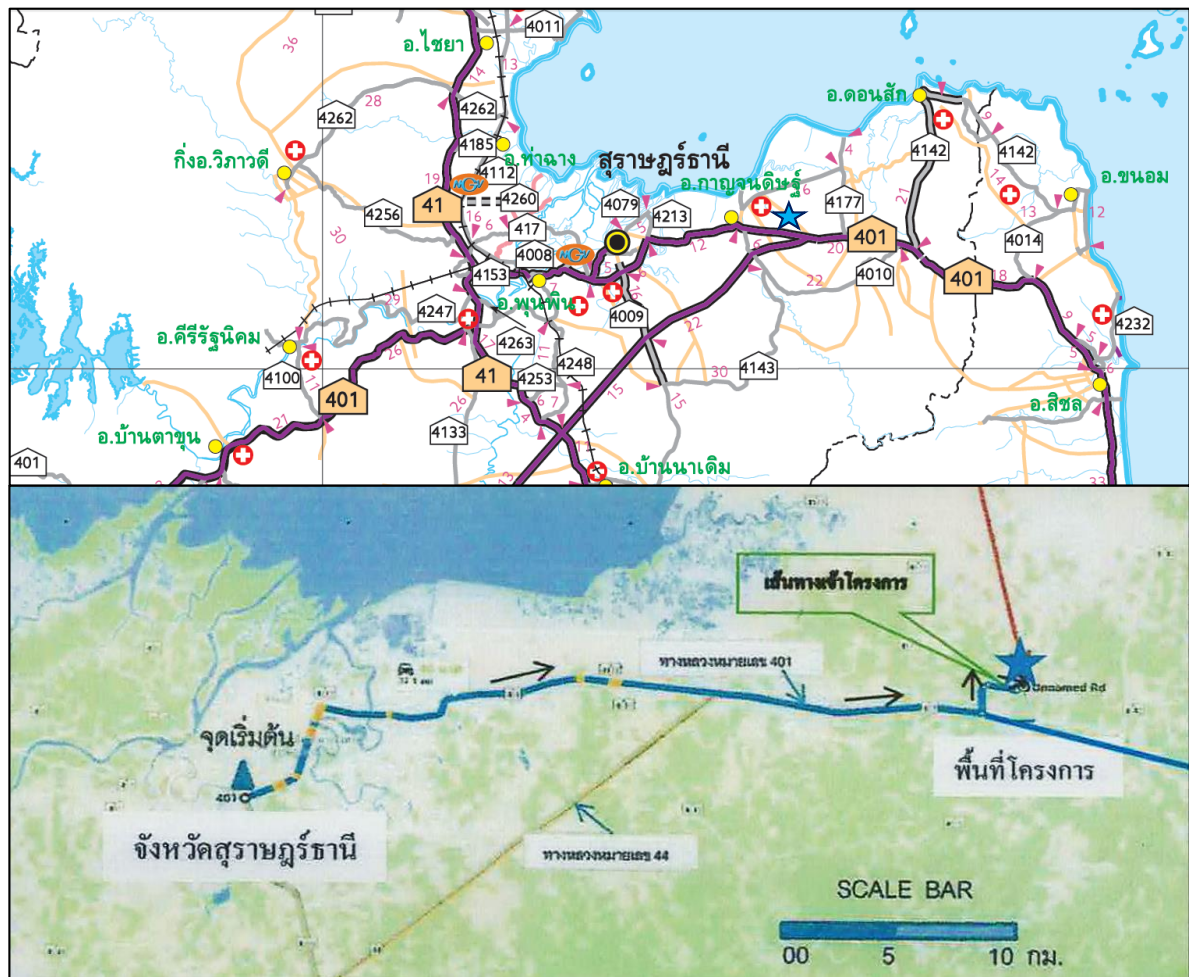
รูปที่ 1-3 แสดงเส้นทางคมนาคมเข้าสู่พื้นที่โครงการ

การเดินทางเพื่อเข้าสู่พื้นที่โครงการสามารถเดินทางได้สะดวก โดยทางรถยนต์จากตัวจังหวัดสุราษฎร์ธานี ไปตามทางหลวงแผ่นดินหมายเลข 401 (สุราษฎร์ธานี-นครศรีธรรมราช) ซึ่งเป็นถนนลาดยางระยะทางประมาณ 33 กิโลเมตร จนถึงหลักกิโลเมตรที่ 48 แล้วเดินทางต่อไปอีก 700 เมตร จึงเลี้ยวซ้ายไปตามถนนทางเข้าเหมืองเป็น ถนนลูกรัง ระยะทางประมาณ 2 กิโลเมตร ก็ถึงพื้นที่โครงการทางด้านซ้ายมือ แสดงดังรูปที่ 1-3
