สรุปมาตรการป้องกันและ แก้ไขผลกระทบสิ่งแวดล้อม มาตรการติดตามตรวจสอบ คุณภาพสิ่งแวดล้อม และข้อเสนอแนะ

บทที่ 3

สรุปมาตรการป้องกันและแก้ไขผลกระทบสิ่งแวดล้อม มาตรการติดตามตรวจสอบคุณภาพสิ่งแวดล้อม และข้อเสนอแนะ

ผลการปฏิบัติตามมาตรการป้องกันและแก้ไขผลกระทบสิ่งแวดล้อม โครงการเหมืองแร่โดโลไมต์ ประทานบัตรที่ 30329/16386 ร่วมแผนผังโครงการทำเหมืองเดียวกันกับประทานบัตรที่ 30217/15577 และประทานบัตรที่ 30234/15864 ของ บริษัท แร่สัมพันธ์ จำกัด ตั้งอยู่ที่ หมู่ที่ 3 ตำบลท่าอุแท อำเภอกาญจนดิษฐ์ จังหวัดสุราษฎร์ธานี ตามหนังสือที่ ทส 1009.2/3214 ลงวันที่ 12 มีนาคม 2561 ออกโดยสำนักงานนโยบายและแผนทรัพยากรธรรมชาติและสิ่งแวดล้อม พร้อมทั้งการออกสำรวจพื้นที่และศึกษาข้อมูลที่ได้ตามสภาพในปัจจุบัน สรุปประเด็นที่สำคัญได้ดังต่อไปนี้

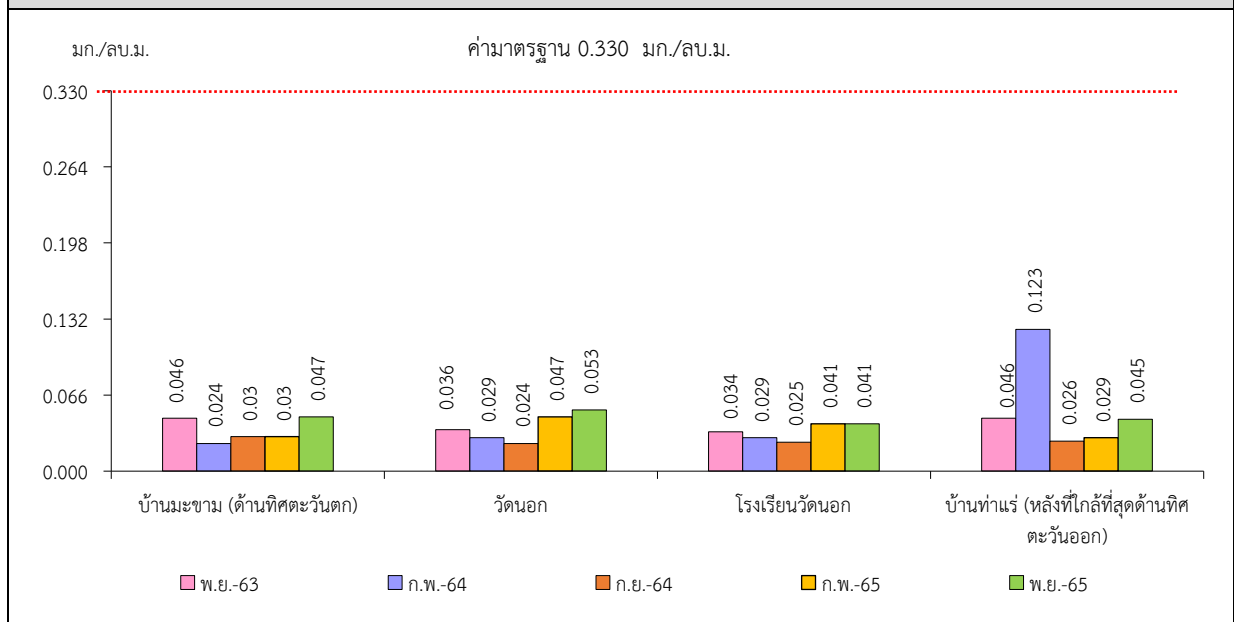
จากข้อมูลผลการตรวจวัดคุณภาพอากาศในรูปปริมาณฝุ่นละอองแขวนลอยรวม (TSP) โครงการเหมืองแร่โดโลไมต์ ประทานบัตรที่ 30329/16386 ร่วมแผนผังโครงการทำเหมืองเดียวกันกับประทานบัตรที่ 30217/15577 และประทานบัตรที่ 30234/15864 ของบริษัท แร่สัมพันธ์ จำกัด จำนวน 4 สถานี ได้แก่ บริเวณบ้านมะขาม (ด้านทิศตะวันตก) บริเวณวัดนอก บริเวณโรงเรียนวัดนอก และบริเวณบ้านท่าแร่ (หลังที่ใกล้ที่สุดด้านทิศตะวันออก) ที่ผ่านมาจนถึงเดือนพฤศจิกายน 2565 พบว่า สถานีที่มีผลการตรวจวัดปริมาณฝุ่นละอองแขวนลอยรวม (TSP) สูงสุด คือบริเวณบ้านท่าแร่ (หลังที่ใกล้ที่สุดด้านทิศตะวันออก) มีค่าเท่ากับ 0.123 มิลลิกรัมต่อลูกบาศก์เมตร ในเดือนกุมภาพันธ์ 2564 เมื่อนำมาเปรียบเทียบกับค่ามาตรฐาน พบว่า ผลการตรวจวัดมีค่าอยู่ในเกณฑ์มาตรฐานตามประกาศคณะกรรมการสิ่งแวดล้อมแห่งชาติ ฉบับที่ 24 (พ.ศ. 2547) เรื่อง กำหนดมาตรฐานคุณภาพอากาศในบรรยากาศโดยทั่วไป ประกาศในราชกิจจานุเบกษา เล่ม 121 ตอนพิเศษ 104 ง ประกาศ ณ วันที่ 9 สิงหาคม พ.ศ. 2547 ที่กำหนดปริมาณฝุ่นละอองแขวนลอยรวม (TSP) ไว้ไม่เกิน 0.330 มิลลิกรัมต่อลูกบาศก์เมตร สรุปผลการตรวจวัดดังตารางที่ 3-1 และรูปที่ 3-1

รูปที่ 3-1 กราฟแสดงผลการตรวจวัดปริมาณฝุ่นละอองแขวนลอยรวม (TSP)
เปรียบเทียบกับค่ามาตรฐาน

ทั้งนี้ เป็นเพราะว่าทางโครงการได้ปฏิบัติตามมาตรการลดผลกระทบในเรื่องการฟุ้งกระจายของฝุ่นละอองจากกิจกรรมการทำเหมืองและกิจกรรมการแต่งแร่อย่างเคร่งครัด แต่อย่างไรก็ตามที่ปรึกษาได้เสนอให้โครงการเพิ่มการฉีดพรมน้ำบริเวณพื้นที่โครงการและบริเวณเส้นทางขนส่งแร่รวมทั้งปรับปรุงมาตรการต่างๆ ด้านการป้องกันฝุ่นละอองให้มีประสิทธิภาพมากยิ่งขึ้น

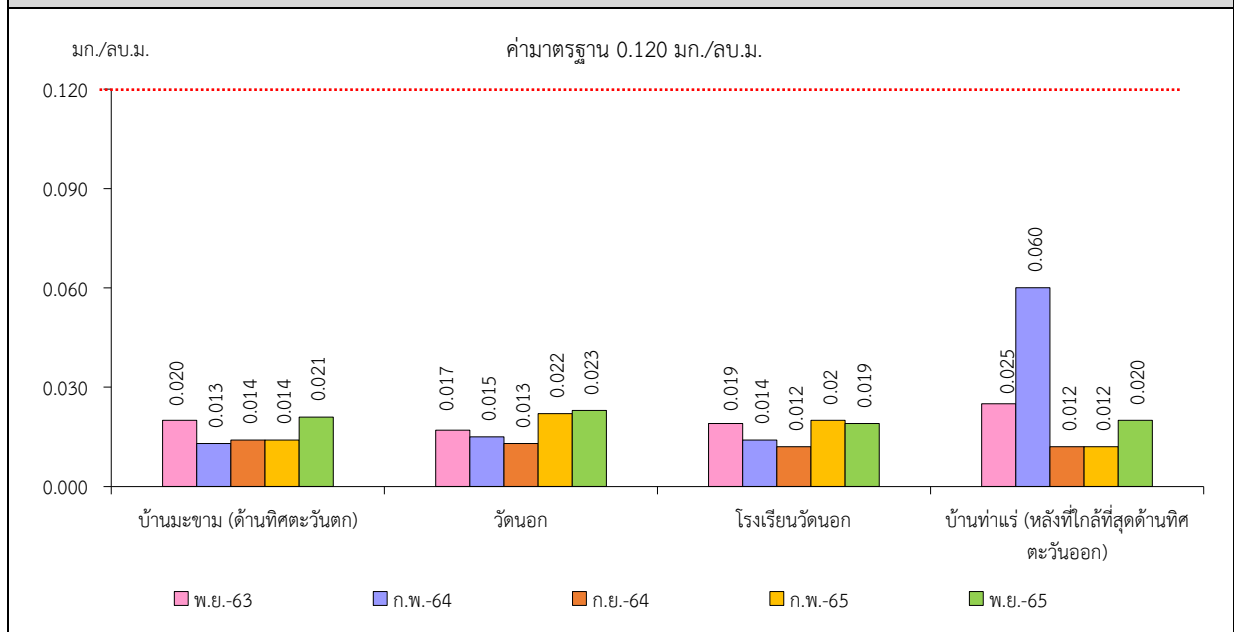
จากข้อมูลผลการตรวจวัดคุณภาพอากาศในรูปปริมาณฝุ่นละอองขนาดเล็กไม่เกิน 10 ไมครอน (PM-10) โครงการเหมืองแร่โดโลไมต์ ประทานบัตรที่ 30329/16386 ร่วมแผนผังโครงการทำเหมืองเดียวกันกับประทานบัตรที่ 30217/15577 และประทานบัตรที่ 30234/15864 ของบริษัท แร่สัมพันธ์ จำกัด จำนวน 4 สถานี ได้แก่ บริเวณบ้านมะขาม (ด้านทิศตะวันตก) บริเวณวัดนอก บริเวณโรงเรียนวัดนอก และบริเวณบ้านท่าแร่ (หลังที่ใกล้ที่สุดด้านทิศตะวันออก) ที่ผ่านมาจนถึงเดือนพฤศจิกายน 2565 พบว่า สถานีที่มีผลการตรวจวัดปริมาณฝุ่นละอองขนาดเล็กไม่เกิน 10 ไมครอน (PM-10) สูงสุด คือบริเวณบ้านท่าแร่ (หลังที่ใกล้ที่สุดด้านทิศตะวันออก) มีค่าเท่ากับ 0.060 มิลลิกรัมต่อลูกบาศก์เมตร ในเดือนกุมภาพันธ์ 2564 เมื่อนำมาเปรียบเทียบกับค่ามาตรฐาน พบว่า ผลการตรวจวัดมีค่าอยู่ในเกณฑ์มาตรฐานตามประกาศคณะกรรมการสิ่งแวดล้อมแห่งชาติ ฉบับที่ 24 (พ.ศ. 2547) เรื่อง กำหนดมาตรฐานคุณภาพอากาศในบรรยากาศโดยทั่วไป ประกาศในราชกิจจานุเบกษา เล่ม 121 ตอนพิเศษ 104 ง ประกาศ ณ วันที่ 9 สิงหาคม พ.ศ. 2547 ที่กำหนดปริมาณฝุ่นละอองขนาดเล็กไม่เกิน 10 ไมครอน (PM-10) ไว้ไม่เกิน 0.120 มิลลิกรัมต่อลูกบาศก์เมตร สรุปผลการตรวจวัดดังตารางที่ 3-1 และรูปที่ 3-2

รูปที่ 3-2 กราฟแสดงผลการตรวจวัดปริมาณฝุ่นละอองขนาดเล็กกว่า 10 ไมครอน (PM-10)
เปรียบเทียบกับค่ามาตรฐาน

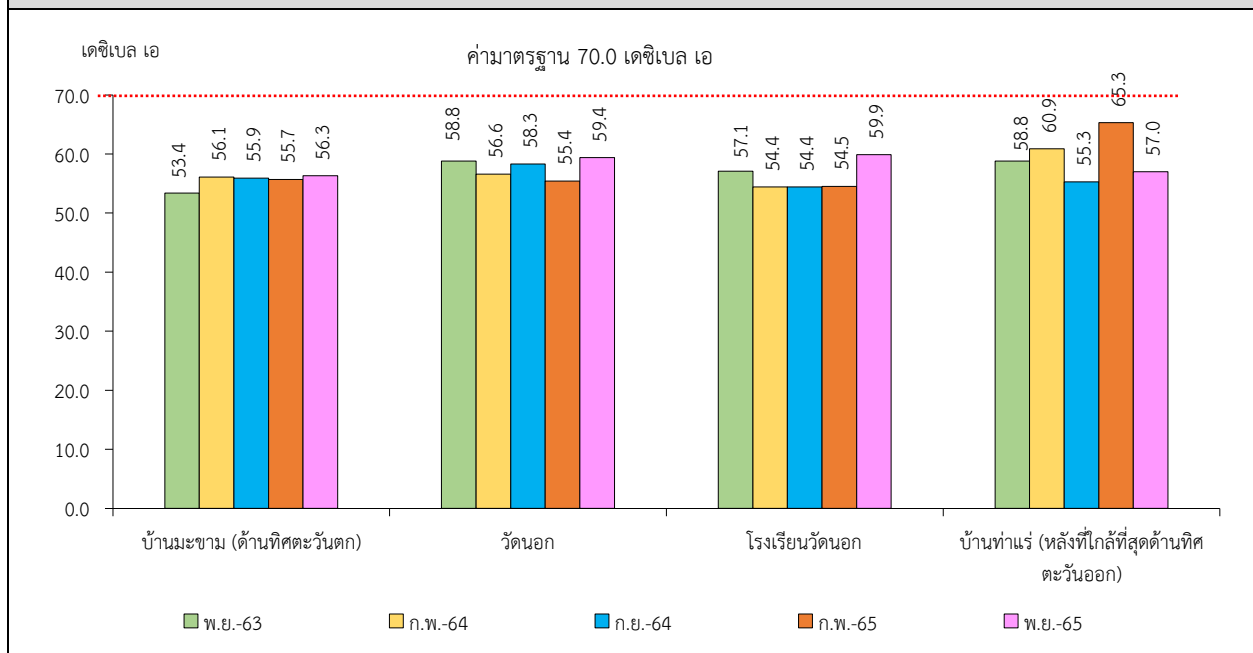
จากข้อมูลผลการตรวจวัดระดับเสียงเฉลี่ย 24 ชั่วโมง (Leq 24 hrs.) โครงการเหมืองแร่โถโลไมด์ ประทานบัตรที่ 30329/16386 ร่วมแผนผังโครงการทำเหมืองเดียวกันกับประทานบัตรที่ 30217/15577 และประทานบัตรที่ 30234/15864 ของบริษัท แร่สัมพันธ์ จำกัด จำนวน 4 สถานี ได้แก่ บริเวณบ้านมะขาม (ด้านทิศตะวันตก) บริเวณวัดนอก บริเวณโรงเรียนวัดนอก และบริเวณบ้านท่าแร่ (หลังที่ใกล้ที่สุดด้านทิศตะวันออก) ที่ผ่านมาจนถึงเดือนพฤศจิกายน 2565 พบว่า สถานีที่มีผลการตรวจวัดระดับเสียงเฉลี่ย 24 ชั่วโมง (Leq 24 hrs.) สูงสุด คือบริเวณบ้านท่าแร่ (หลังที่ใกล้ที่สุดด้านทิศตะวันออก) มีค่าเท่ากับ 65.3 เดซิเบล เอ ในเดือนกุมภาพันธ์ 2565 เมื่อนำมาเปรียบเทียบกับค่ามาตรฐาน พบว่า ผลการตรวจวัดมีค่าอยู่ในเกณฑ์มาตรฐานตามประกาศคณะกรรมการสิ่งแวดล้อมแห่งชาติ ฉบับที่ 15 (พ.ศ. 2540) เรื่อง กำหนดมาตรฐานระดับเสียงโดยทั่วไป ที่กำหนดระดับเสียงเฉลี่ย 24 ชั่วโมง (Leq 24 hrs.) ไว้ไม่เกิน 70.0 เดซิเบล เอ สรุปผลการตรวจวัดดังตารางที่ 3-2 และรูปที่ 3-3

รูปที่ 3-3 กราฟแสดงผลการตรวจวัดระดับเสียงเฉลี่ย 24 ชั่วโมง (Leq 24 hrs.)
เปรียบเทียบกับค่ามาตรฐาน

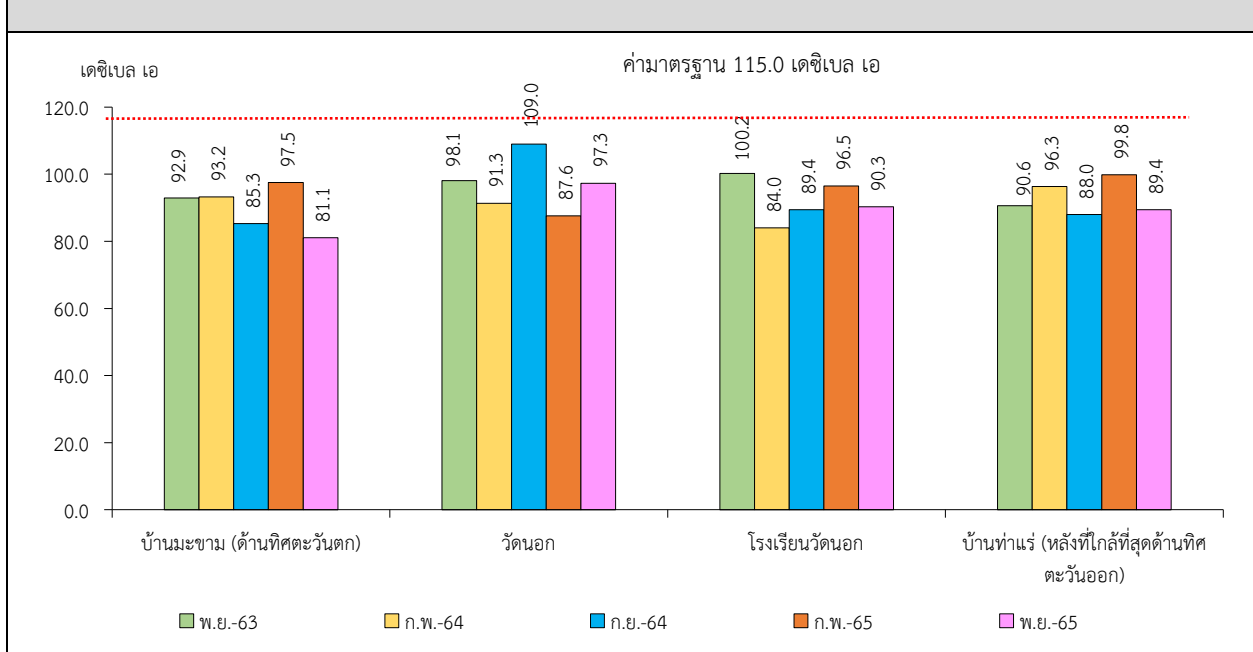
จากข้อมูลผลการตรวจวัดระดับเสียงสูงสุด (L_{max}) โครงการเหมืองแร่โถโลไมด์ ประทานบัตรที่ 30329/16386 ร่วมแผนผังโครงการทำเหมืองเดียวกันกับประทานบัตรที่ 30217/15577 และประทานบัตรที่ 30234/15864 ของบริษัท แร่สัมพันธ์ จำกัด จำนวน 4 สถานี ได้แก่ บริเวณบ้านมะขาม (ด้านทิศตะวันตก) บริเวณวัดนอก บริเวณโรงเรียนวัดนอก และบริเวณบ้านท่าแร่ (หลังที่ใกล้ที่สุดด้านทิศตะวันออก) ที่ผ่านมาจนถึงเดือนพฤศจิกายน 2565 พบว่า สถานีที่มีผลการตรวจวัดระดับเสียงสูงสุด (L_{max}) สูงสุด คือบริเวณวัดนอก มีค่าเท่ากับ 109.0 เดซิเบล เอ ในเดือนกันยายน 2564 เมื่อนำมาเปรียบเทียบกับค่ามาตรฐาน พบว่า ผลการตรวจวัดมีค่าอยู่ในเกณฑ์มาตรฐานตามประกาศคณะกรรมการสิ่งแวดล้อมแห่งชาติ ฉบับที่ 15 (พ.ศ. 2540) เรื่อง กำหนดมาตรฐานระดับเสียงโดยทั่วไป ที่กำหนดระดับเสียงสูงสุด (L_{max}) ไว้ไม่เกิน 115.0 เดซิเบล เอ สรุปผลการตรวจวัดดังตารางที่ 3-2 และรูปที่ 3-4

รูปที่ 3-4 กราฟแสดงผลการตรวจวัดระดับเสียงสูงสุด (L_{max}) เปรียบเทียบกับค่ามาตรฐาน

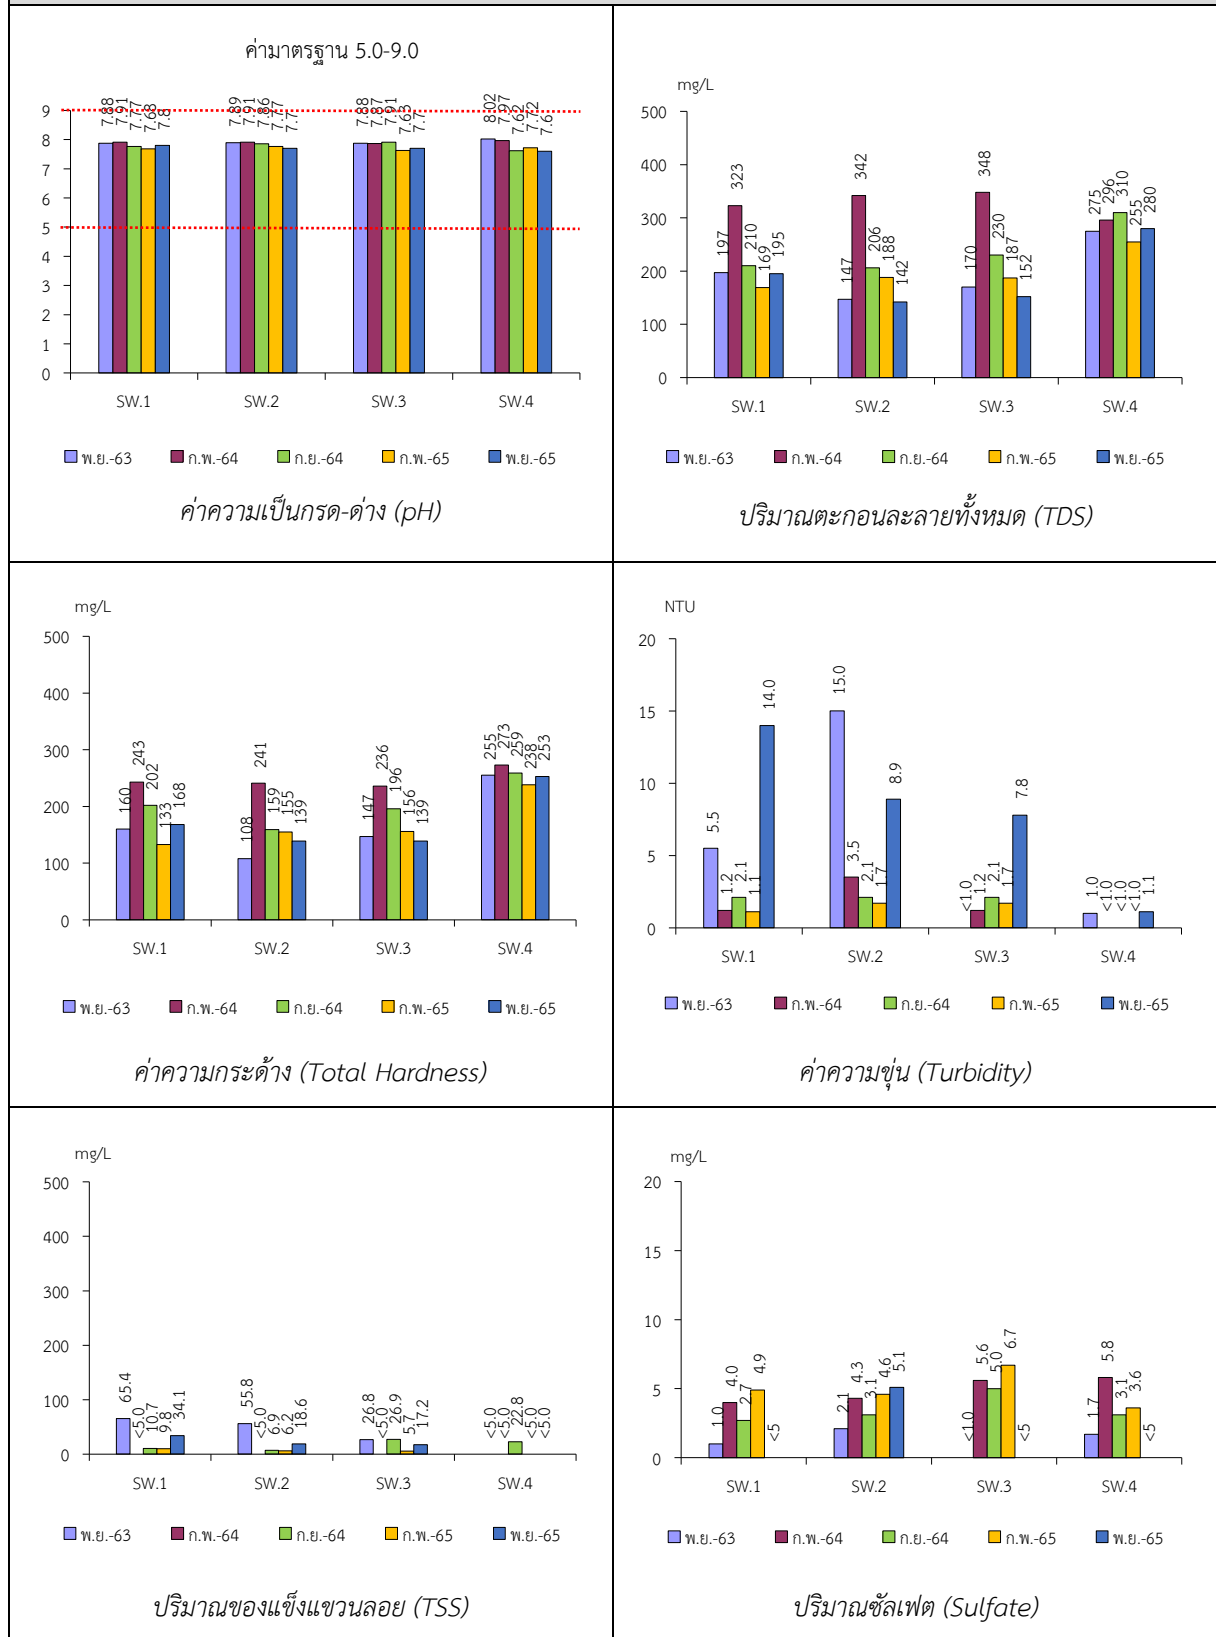
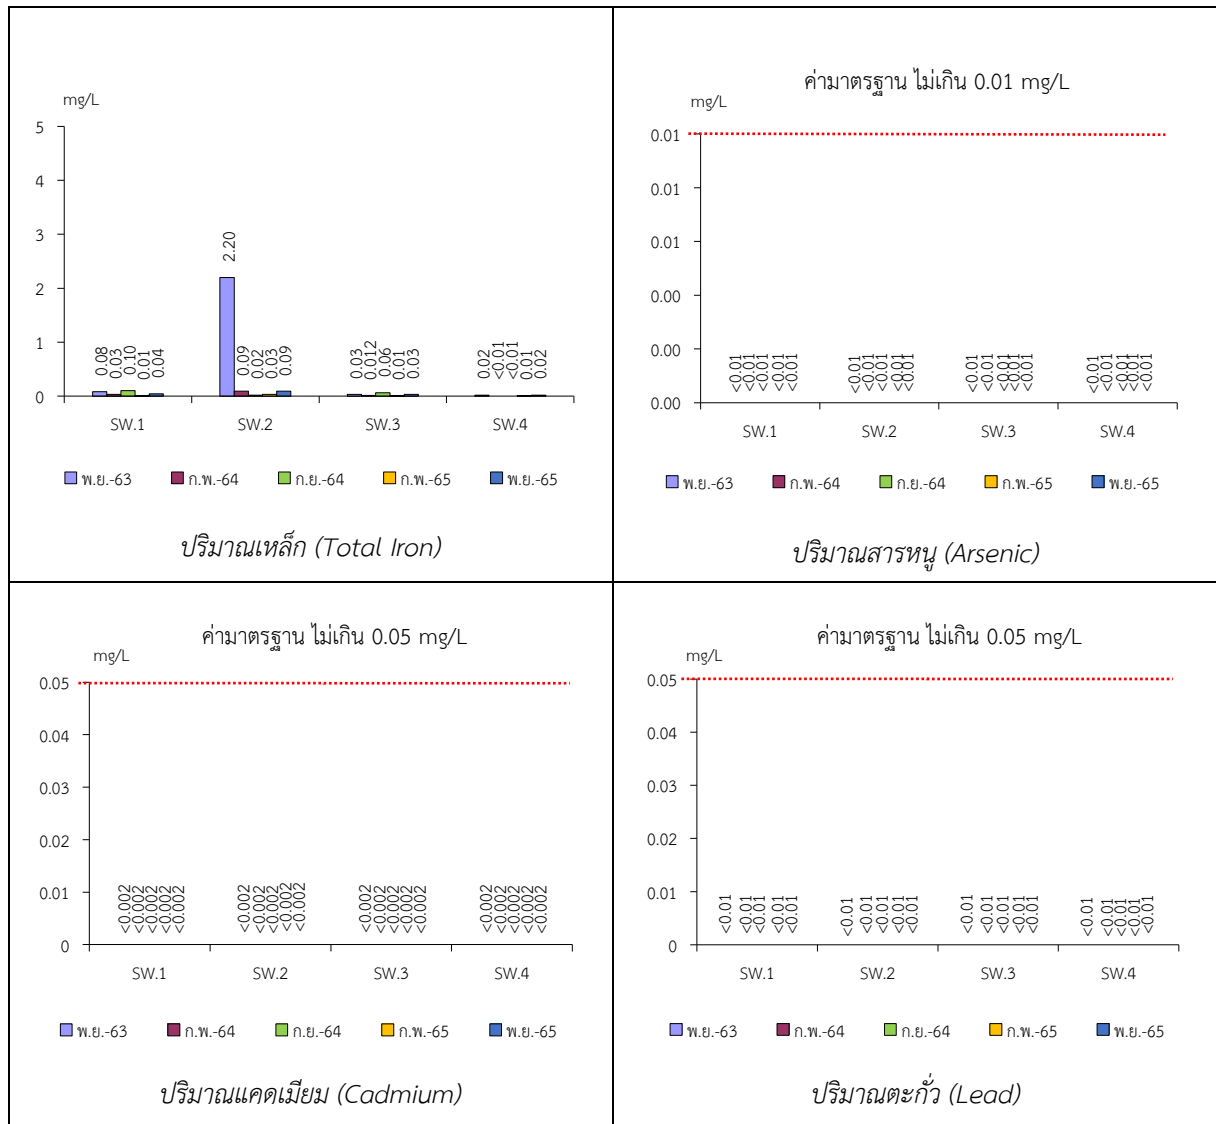
จากข้อมูลผลการติดตามตรวจสอบคุณภาพน้ำในแหล่งน้ำผิวดินที่อยู่ใกล้เคียงโครงการเหมืองแร่ โดโลไมต์ ประทานบัตรที่ 30329/16386 ร่วมแผนผังโครงการทำเหมืองเดียวกันกับประทานบัตรที่ 30217/15577 และประทานบัตรที่ 30234/15864 ของบริษัท แร่สัมพันธ์ จำกัด จำนวน 4 สถานี ได้แก่ บริเวณคลองท่าทองก่อนไหลผ่านเข้าใกล้พื้นที่โครงการ บริเวณคลองท่าทองจุดที่รับน้ำจากโครงการ บริเวณคลองท่าทองหลังไหลผ่านเข้าใกล้พื้นที่โครงการ และบริเวณน้ำในชุมชนเมือง ที่ผ่านมาจนถึงเดือนพฤศจิกายน 2565 พบว่า ผลการวิเคราะห์ส่วนใหญ่มีค่าอยู่ในเกณฑ์มาตรฐานคุณภาพน้ำในแหล่งน้ำผิวดินตามประกาศคณะกรรมการสิ่งแวดล้อมแห่งชาติ ฉบับที่ 8 (พ.ศ. 2537) ออกตามความในพระราชบัญญัติส่งเสริมและรักษาคุณภาพสิ่งแวดล้อมแห่งชาติ พ.ศ.2535 เรื่อง กำหนดมาตรฐานคุณภาพน้ำในแหล่งน้ำผิวดิน ตีพิมพ์ในราชกิจจานุเบกษา เล่ม 111 ตอนที่ 16 ง ลงวันที่ 24 กุมภาพันธ์ 2537 (ประเภทที่ 3) ดังตารางที่ 3-4 และรูปที่ 3-5

รูปที่ 3-5 กราฟแสดงผลการศึกษาคุณภาพแหล่งน้ำผิวดินเปรียบเทียบกับค่ามาตรฐาน

หมายเหตุ : SW.1 คลองท่าทองก่อนไหลผ่านเข้าใกล้พื้นที่โครงการ
SW.2 คลองท่าทองจุดที่รับน้ำจากโครงการ
SW.3 คลองท่าทองหลังไหลผ่านเข้าใกล้พื้นที่โครงการ
SW.4 น้ำในชุมชน

หมายเหตุ : SW.1 คลองท่าทองก่อนไหลผ่านเข้าใกล้พื้นที่โครงการ
SW.2 คลองท่าทองจุดที่รับน้ำจากโครงการ
SW.3 คลองท่าทองหลังไหลผ่านเข้าใกล้พื้นที่โครงการ
SW.4 น้ำในชุมชนเมือง

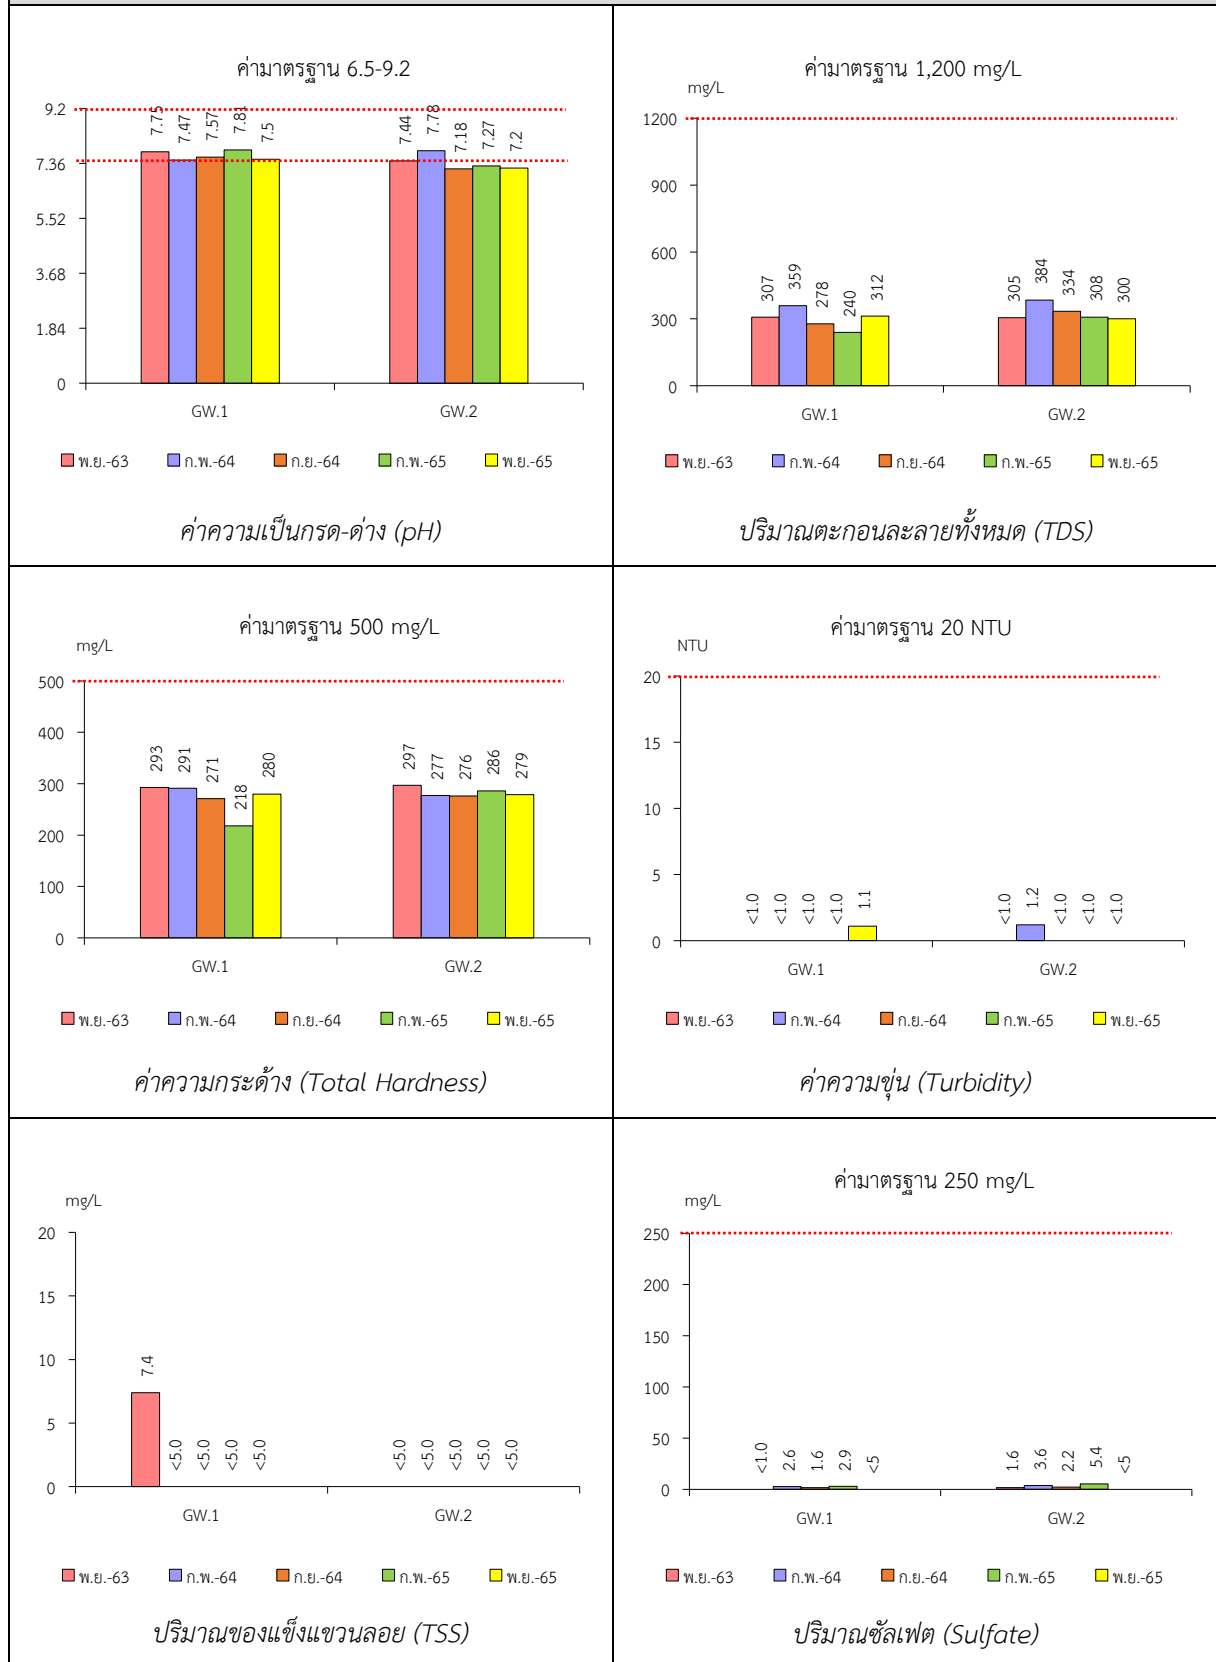
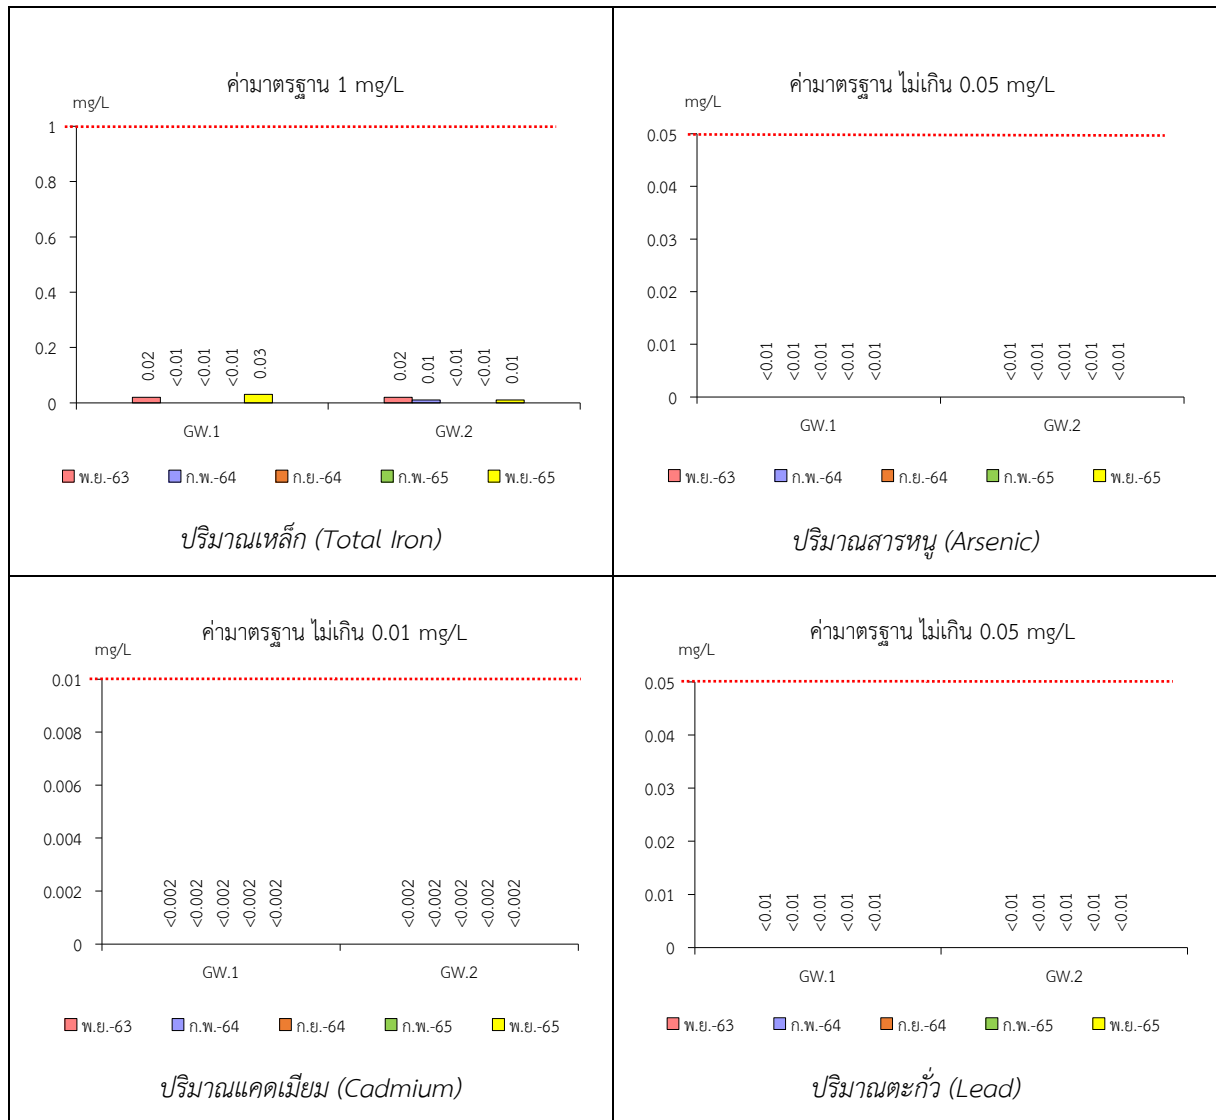
จากข้อมูลผลการติดตามตรวจสอบคุณภาพน้ำในแหล่งน้ำใต้ดินที่อยู่ใกล้เคียงโครงการเหมืองแร่ โดโลไมต์ ประทานบัตรที่ 30329/16386 ร่วมแผนผังโครงการทำเหมืองเดียวกันกับประทานบัตรที่ 30217/15577 และประทานบัตรที่ 30234/15864 ของบริษัท แร่สัมพันธ์ จำกัด จำนวน 2 สถานี ได้แก่ บริเวณบ่อบาดาลบ้านมะขาม และบ่อบาดาลประปาหมู่บ้าน หมู่ที่ 4 บ้านท่าแร่ ที่ผ่านมาจนถึงเดือนพฤศจิกายน 2565 พบว่า ผลการวิเคราะห์ส่วนใหญ่มีค่าอยู่ในเกณฑ์มาตรฐานคุณภาพน้ำตามประกาศกระทรวงทรัพยากรธรรมชาติและสิ่งแวดล้อม เรื่อง กำหนดหลักเกณฑ์และมาตรการในทางวิชาการสำหรับป้องกันด้านสาธารณสุขและการป้องกันในเรื่องสิ่งแวดล้อมเป็นพิษ พ.ศ. 2551 ตีพิมพ์ในราชกิจจานุเบกษา เล่ม 125 ตอนพิเศษ 85 ง ลงวันที่ 21 พฤษภาคม 2551 และมีบางพารามิเตอร์ที่มีค่าไม่อยู่ในเกณฑ์กำหนดที่เหมาะสม แต่อยู่ในเกณฑ์อนุโลมสูงสุด แสดงดังตารางที่ 3-5 และรูปที่ 3-6

รูปที่ 3-6 กราฟแสดงผลการศึกษาคุณภาพแหล่งน้ำใต้ดินเปรียบเทียบกับค่ามาตรฐาน

หมายเหตุ : GW.1 บ่อบาดาลบ้านมะขาม
GW.2 บ่อบาดาลประปาหมู่บ้าน หมู่ที่ 4 บ้านท่าแร่

หมายเหตุ : GW.1 บ่อบาดาลบ้านมะขาม
