# มาตรการป้องกันและแก้ไขผลกระทบสิ่งแวดล้อม และมาตรการติดตามตรวจสอบคุณภาพสิ่งแวดล้อม

โครงการเหมืองแร่โดโลไมต์  
คำขอประทานบัตรที่ 2/2546

ตำบลท่าอุแท อำเภอกาญจนดิษฐ์ จังหวัดสุราษฎร์ธานี

มาตรการป้องกันและแก้ไขผลกระทบสิ่งแวดล้อม และมาตรการติดตามตรวจสอบคุณภาพสิ่งแวดล้อม  
โครงการเหมืองแร่โดโลไมต์ คำขอประทานบัตรที่ 2/2546 ของบริษัท แร่สัมพันธ์ จำกัด  
ตั้งอยู่ที่ตำบลท่าอุแท อำเภอกาญจนดิษฐ์ จังหวัดสุราษฎร์ธานี

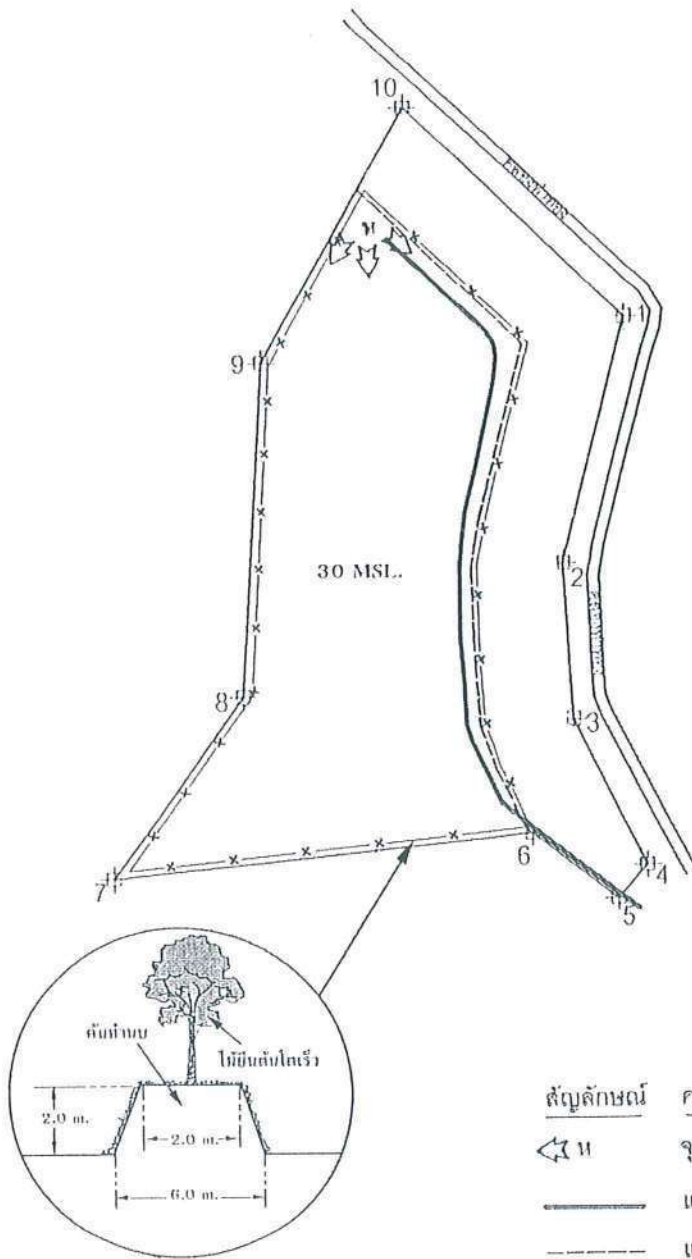
รูปที่ 1 แผนผังการทำเหมืองของโครงการ

สัญลักษณ์	ความหมาย
↖	จุดเริ่มดำเนินการทำเหมือง และทิศทางการเดินหน้าเหมือง
—	แนวเส้นทางขนส่งภายในเหมือง
---	แนวกันเขตห้ามทำเหมือง 50 เมตร
-x-x-	แนวคันทำนบ

1.1 ลักษณะภูมิประเทศ	1. ให้กำหนดตำแหน่งและขอบเขตพื้นที่ประกอบกิจกรรมต่างๆ ที่เกี่ยวข้องกับการทำเหมืองให้ชัดเจน ได้แก่ พื้นที่ทำเหมือง และพื้นที่เวนเขตไม่ทำเหมือง (ดังรูปที่ 1) 2. ให้ทำการปลูกต้นไม้ยืนต้นโตเร็วบนแนวคันทำนบดินโดยรอบพื้นที่โครงการ พื้นที่เวนเขตไม่ทำเหมือง และพื้นที่ว่างที่ไม่ได้ใช้ประโยชน์ใดๆ ในเขตพื้นที่โครงการเป็นต้น	- บริเวณพื้นที่โครงการ  - บริเวณพื้นที่โครงการ	- กำหนดให้แล้วเสร็จก่อนเริ่มทำเหมือง  - ตั้งแต่ระยะเตรียมการทำเหมืองเป็นต้นไป	-  15,000 บาท/ไร่	- บริษัท แร่สัมปันธ์จำกัด  - บริษัท แร่สัมปันธ์จำกัด

1.2 อุทกวิทยาและคุณภาพน้ำ	1. ให้ทำสัญลักษณ์แสดงแนวเวนเขตไม่ทำเหมืองในระยะประมาณ 50 เมตร จากคลองท่าทองที่อยู่ใกล้เคียงพื้นที่โครงการ 2. ให้สร้างคันทำนบดินไว้โดยรอบพื้นที่ทำเหมือง โดยจัดสร้างเป็นสี่เหลี่ยมคางหมูฐานกว้างประมาณ 6 เมตร สูง 2 เมตร และสันทำนบกว้าง 2 เมตร รวมทั้งปลูกพืชคลุมดิน และไม้ยืนต้นโตเร็วไว้บนแนวคันทำนบ 3. ให้เลือกช่วงเวลาหรือวันที่ไม่มีฝนตกในการกระทำการกิจกรรมต่างๆ ในระหว่างเตรียมการทำเหมือง	- บริเวณพื้นที่โครงการ  - บริเวณพื้นที่โครงการ	- ตลอดอายุประทานบัตร  - กำหนดให้แล้วเสร็จก่อนเริ่มทำเหมือง	-  อยู่ในงบดำเนินงาน	- บริษัท แร่สัมปันธ์จำกัด  - บริษัท แร่สัมปันธ์จำกัด

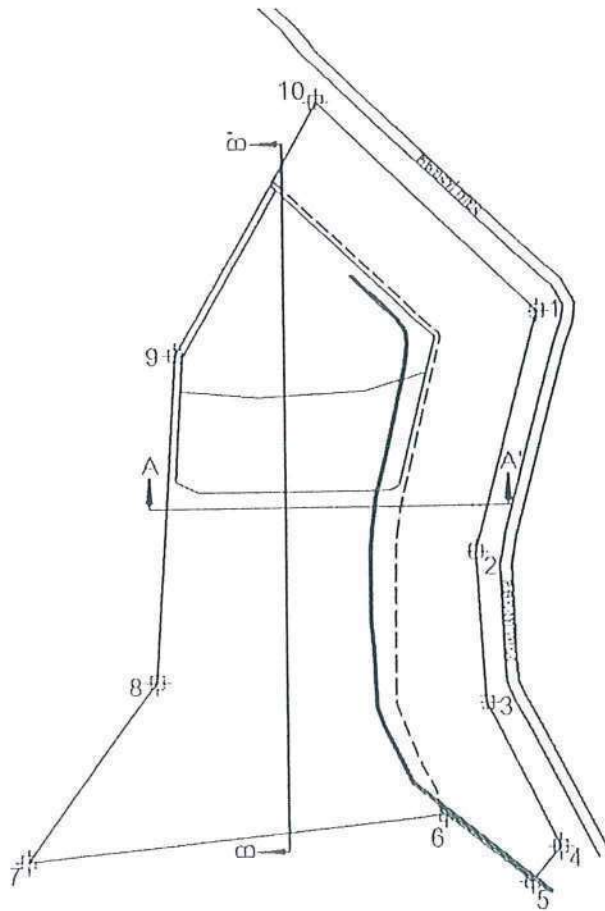
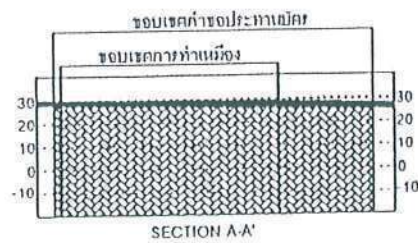
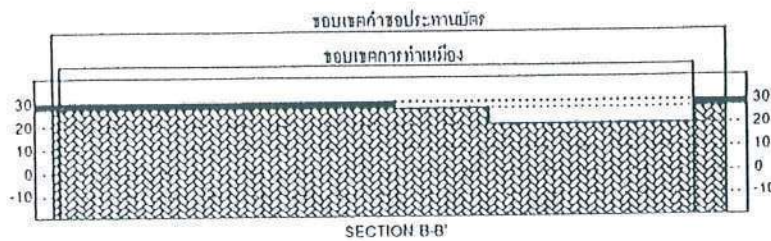
รูปที่ 2 สภาพหน้าเหมืองเมื่อสิ้นสุดปีที่ 1

สัญลักษณ์	ความหมาย
-----	แนวกันเขตห้ามทำเหมืองฯ 50 เมตร
	เปลือกหิน
	แร่ไดโอมไซต์
—————	แนวเส้นทางขนส่งภายในเหมือง

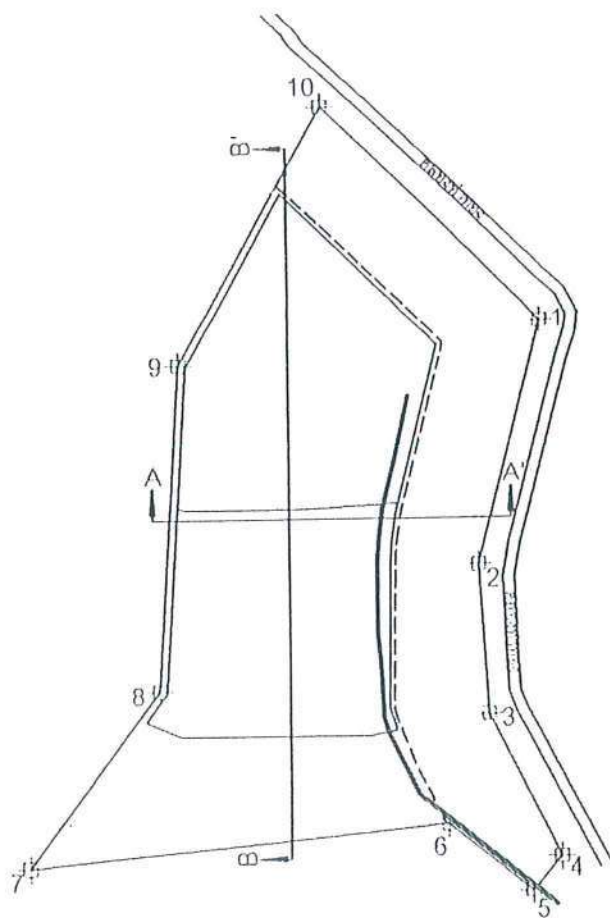
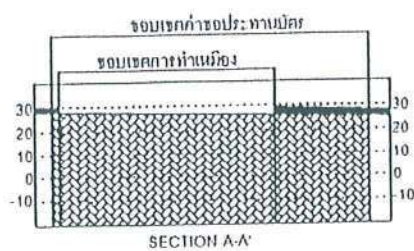
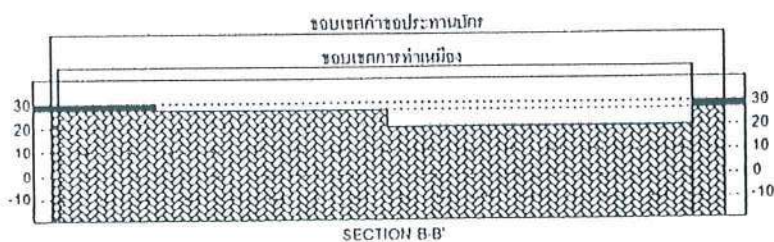
รูปที่ 2 (ต่อ) สภาพหน้าเหมืองเมื่อสิ้นสุดปีที่ 2

สัญลักษณ์	ความหมาย
-----	แนวกันเขตน้ำท่วมทำเหมืองฯ 50 เมตร
	เปลือกดิน
	แร่โคโลไมต์
————	แนวเส้นทางขนส่งภายในเหมือง

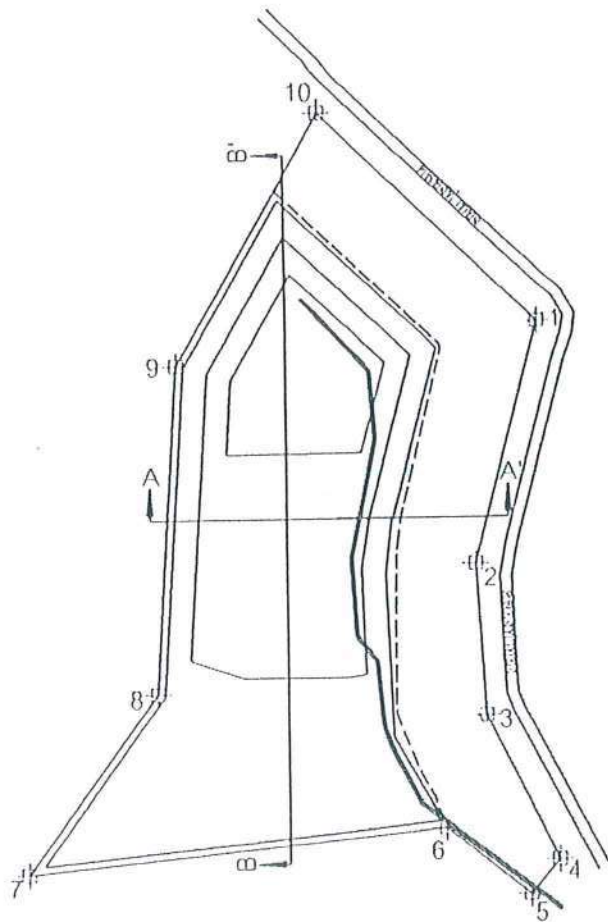
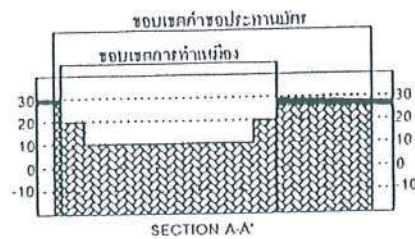
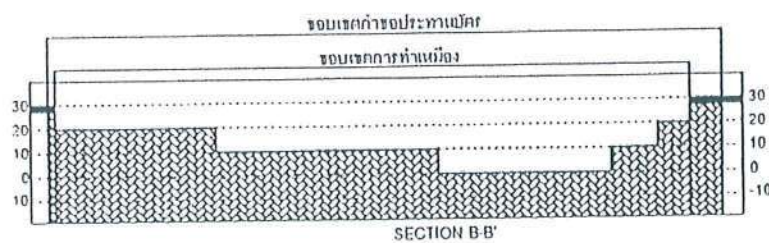
รูปที่ 2 (ต่อ) สภาพหน้าเหมืองเมื่อสิ้นสุดปีที่ 6

สัญลักษณ์	ความหมาย
-----	แนวกันเขตห้ามทำเหมือง 50 เมตร
■	เปลือกดิน
▨	แร่โคโม่
—	แนวเส้นทางขนส่งภายในเหมือง

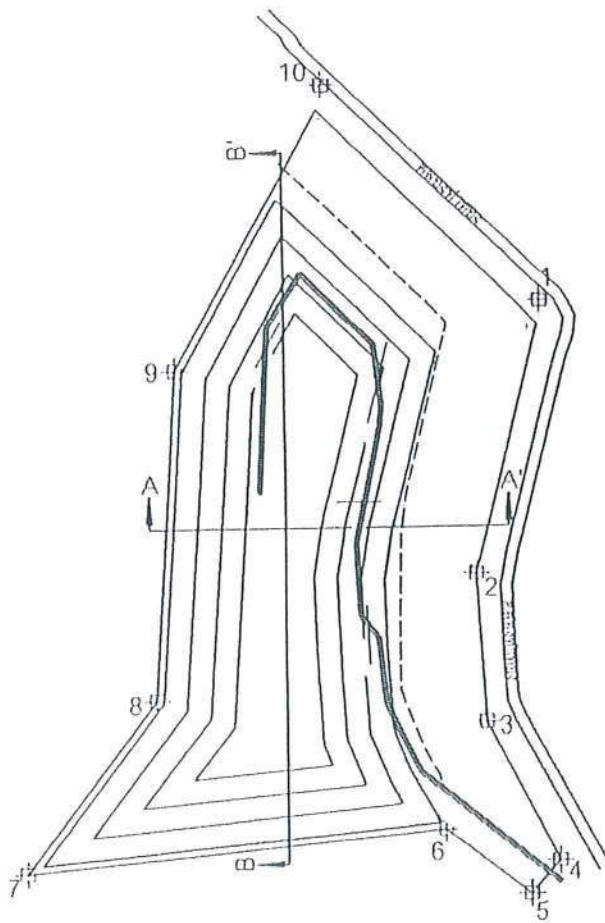
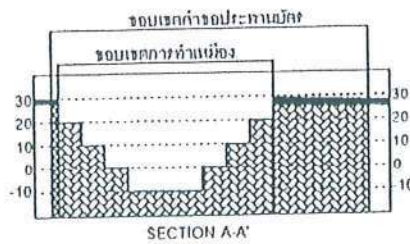
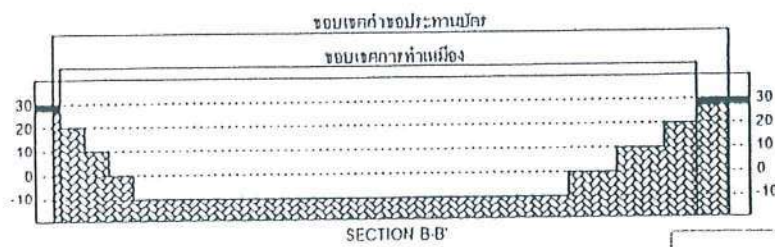
รูปที่ 2 (ต่อ) สภาพหน้าเหมืองเมื่อสิ้นสุดปีที่ 12 (สิ้นสุดการทำเหมือง)

สัญลักษณ์	ความหมาย
-----	แนวกันเขตห้ามทำเหมือง 50 เมตร
	เปลือกดิน
	แร่โคโตะ
—	แนวเส้นทางขนส่งภายในเหมือง

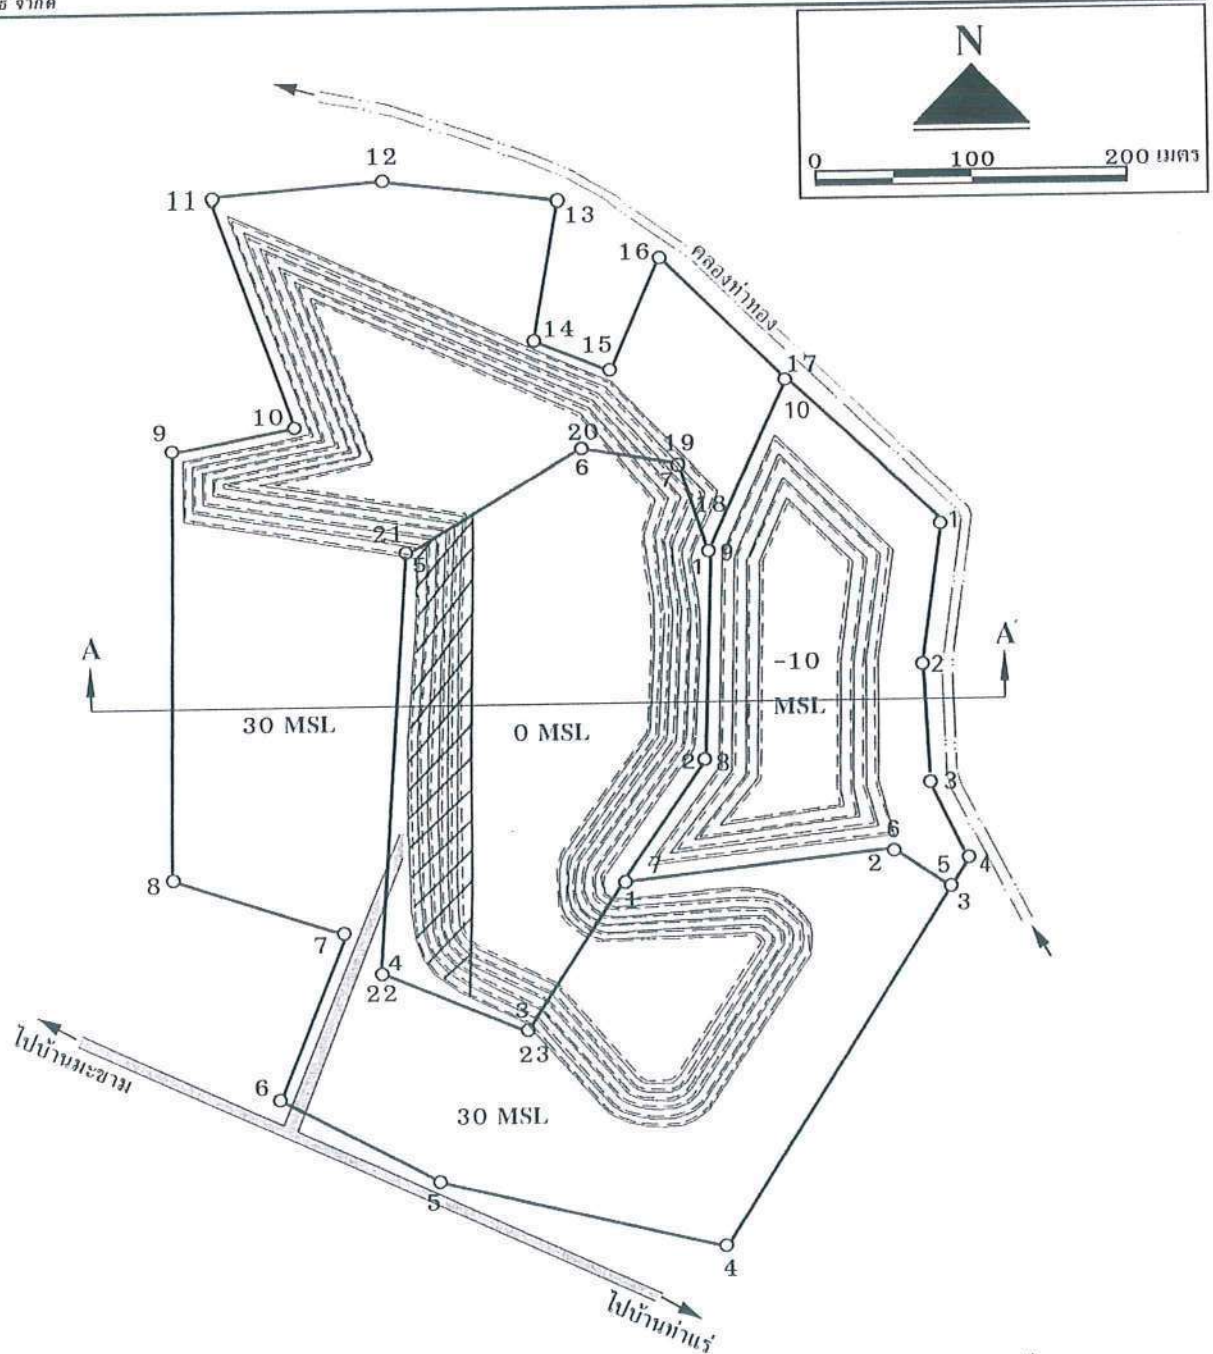
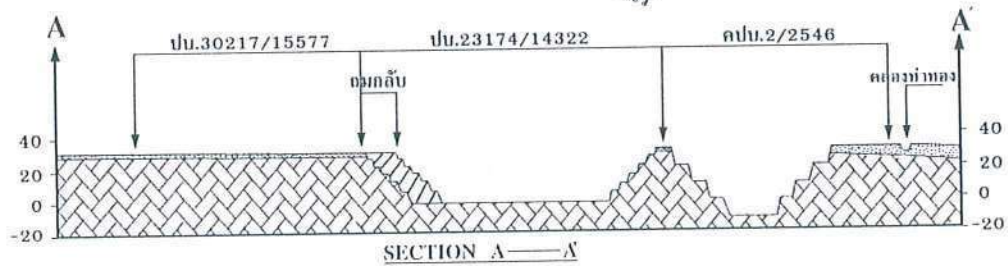
รูปที่ 3 การถมกลับพื้นที่ผ่านการทำเหมือง

ขอบเขตประทานบัตรที่ 30217/15577  
ขอบเขตประทานบัตรที่ 23174/14322  
ขอบเขตพื้นที่โครงการ  
ความสูงจากระดับน้ำทะเลปานกลาง

พื้นที่ถมกลับแบบเดิมคืน  
บ่อเก็บน้ำ  
ชั้นเปลือกดิน  
ชั้นแร่ไดโอดไมต์

ส่วนการฟื้นฟูพื้นที่หน้าเหมืองภายหลังสิ้นสุดการทำเหมือง จะสามารถดำเนินการในภาพรวมร่วมกับพื้นที่ประทานบัตรที่ 30217/15577 และ 23174/14322 ซึ่งเป็นของผู้ประกอบการรายเดียวกัน โดยการทยอยนำเปลือกดินที่เกิดขึ้นจากการทำเหมืองในพื้นที่โครงการ ซึ่งมีประมาณ 108,300 ลูกบาศก์เมตร ไปถมกลับแบบเต็มดินในขุมเหมืองหรือหน้าเหมืองที่ผ่านการทำเหมืองไปแล้ว ในพื้นที่ประทานบัตรที่ 23174/14322 ร่วมกันกับเปลือกดินที่เกิดขึ้นจากการทำเหมืองในพื้นที่ประทานบัตรดังกล่าวทั้ง 2 แปลง อีกประมาณ 216,000 ลูกบาศก์เมตร โดยเริ่มถมกลับตั้งแต่บริเวณหลักหมุดที่ 4 ขึ้นไปจนถึงหลักหมุดที่ 5 ของพื้นที่ประทานบัตรแปลงดังกล่าว ซึ่งจะสามารถถมกลับแบบเต็มดินลึก 30 เมตร ได้ประมาณ 7 ไร่ (ดูรูปที่ 3)

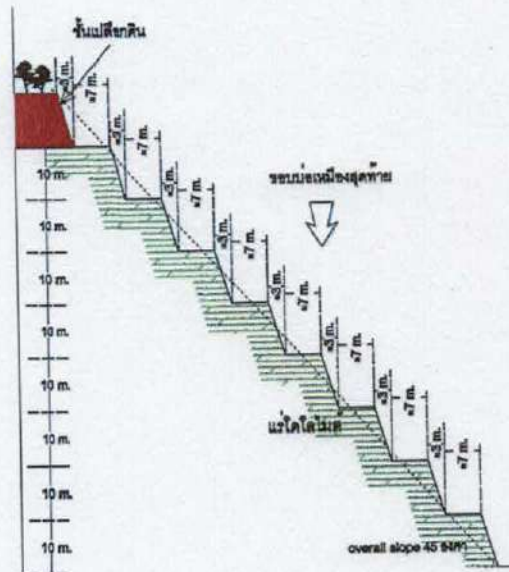
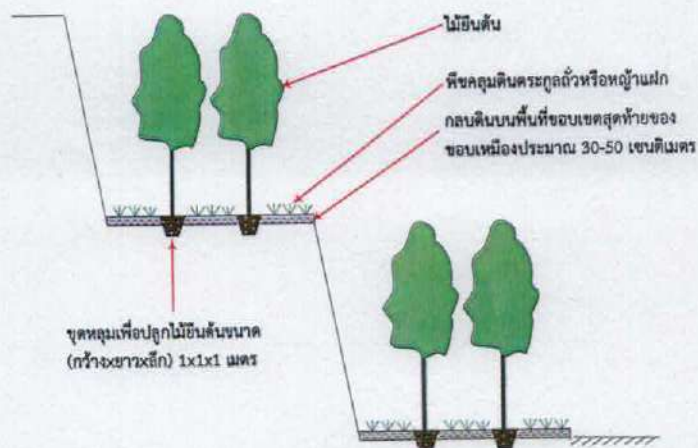
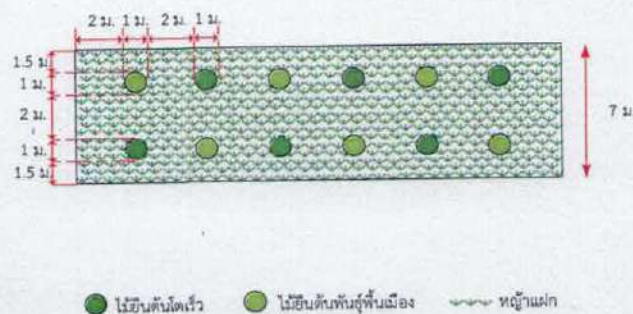
รูปที่ 16 แสดงการฟื้นฟูสภาพหน้าเหมืองชั้นบันได

## ลักษณะหน้าเหมืองชั้นบันได

## ภาพตัดขวาง

## ภาพด้านบน
