## ผลการปฏิบัติตามมาตรการติดตามตรวจสอบผลกระทบ สิ่งแวดล้อม

### ผลการปฏิบัติตามมาตรการติดตามตรวจสอบผลกระทบสิ่งแวดล้อม

### 3.4 ผลการปฏิบัติตามมาตรการติดตามตรวจสอบผลกระทบสิ่งแวดล้อม

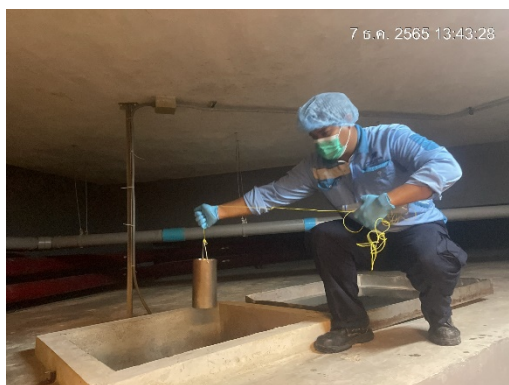
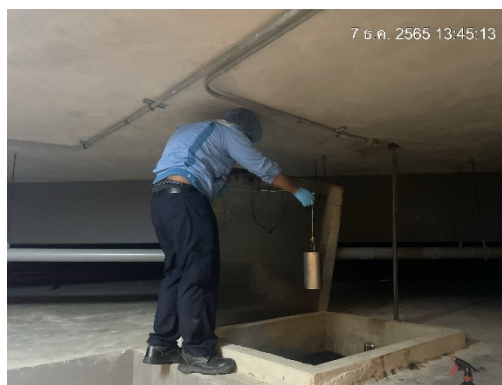
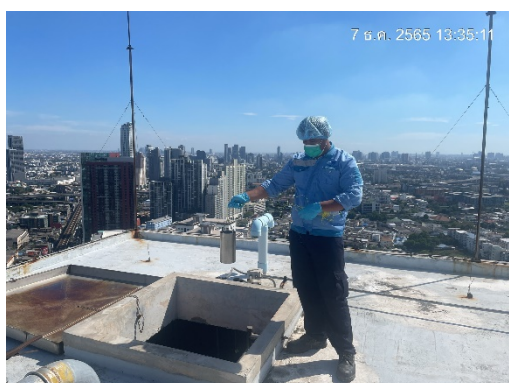
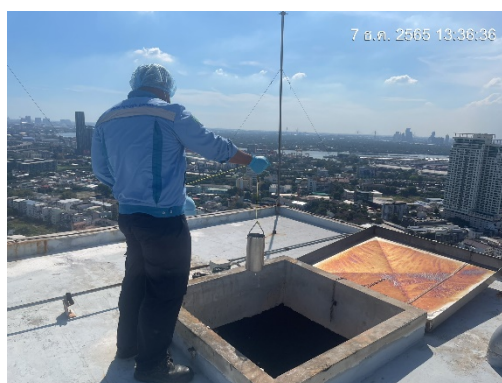
### ภาพที่ 3.5.3-1 จุดเก็บตัวอย่างน้ำประปา

อนึ่ง เพื่อให้โครงการสามารถปฏิบัติได้สอดคล้องต่อมาตรการดังกล่าว ทางโครงการจึงได้ดำเนินการเก็บตัวอย่างน้ำประปาที่ถังเก็บน้ำใต้ดิน จำนวน 2 ถัง และถังเก็บน้ำชั้นดาดฟ้า จำนวน 2 ถัง (ภาพที่ 3.5.3-1) จำนวน 4 พารามิเตอร์ ได้แก่ Odor, Color, Turbidity และ *Escherichia coli* ความถี่ ทุกๆ 3 เดือน โดยทำการเก็บตัวอย่างและวิเคราะห์ในเดือนมีนาคม และมิถุนายน พ.ศ.2565 ผลการวิเคราะห์เป็นดังตารางที่ 3.5.3-1

จากผลการตรวจวิเคราะห์คุณภาพน้ำประปา ในถังเก็บน้ำใต้ดิน และถังเก็บน้ำชั้นดาดฟ้าของโครงการ พบว่า พารามิเตอร์ส่วนใหญ่มีค่าอยู่ในเกณฑ์มาตรฐานอ้างอิงจากมาตรฐานคุณภาพน้ำประปาดื่มได้ ปี พ.ศ. 2563

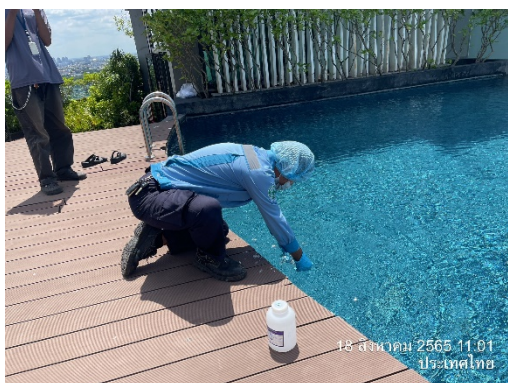
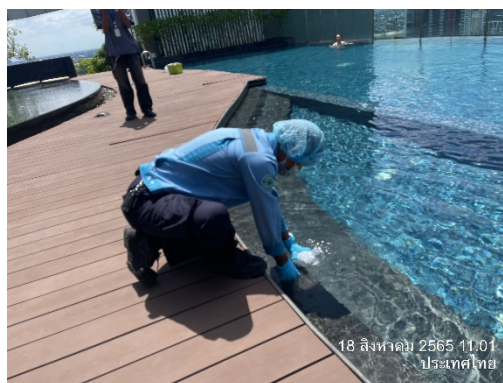
ภาพที่ 3.5.4-1 จุดเก็บตัวอย่างน้ำในสระว่ายน้ำ

อนึ่ง เพื่อให้โครงการสามารถปฏิบัติได้สอดคล้องต่อมาตรการดังกล่าว ทางโครงการจึงได้ดำเนินการเก็บตัวอย่างน้ำในสระว่ายน้ำ จำนวน 2 จุด คือ บริเวณส่วนลึก และส่วนตื้น (ภาพที่ 3.5.4-1) โดยนำไปวิเคราะห์ทางห้องปฏิบัติการ จำนวน 6 พารามิเตอร์ ได้แก่ pH, Chloride, Coliform Bacteria, *Escherichia coli*, *Staphylococcus aureus* และ *Pseudomonas aeruginosa* ความถี่ ทุก 1 เดือน/ครั้ง ทำการเก็บตัวอย่างและวิเคราะห์ในระหว่างเดือนมกราคม ถึง มิถุนายน พ.ศ.2565 ผลการวิเคราะห์เป็นดังตารางที่ 3.5.4-1

จากผลการตรวจวิเคราะห์คุณภาพน้ำสระว่ายน้ำ พบว่า ทุกพารามิเตอร์ทุกช่วงเวลามีค่าอยู่ในเกณฑ์มาตรฐาน ตามคำแนะนำของคณะกรรมการสาธารณสุข ฉบับที่ 1/2550 เรื่อง การควบคุมการประกอบกิจการสระว่ายน้ำ หรือกิจการอื่นๆ ในทำนองเดียวกัน ยกเว้น ค่าคลอไรด์ เนื่องจากสระว่ายน้ำเป็นระบบเกลือ

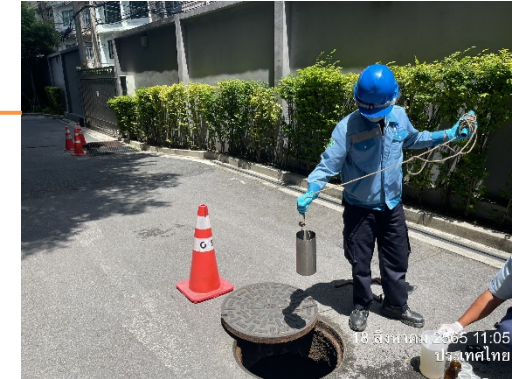
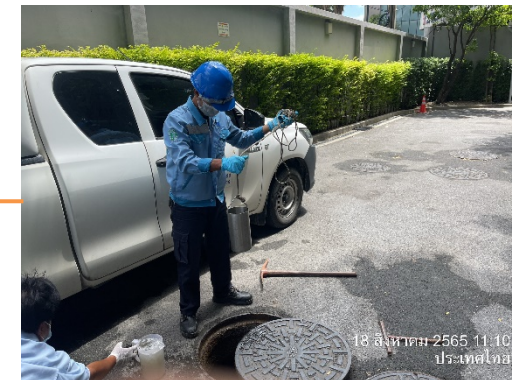
ภาพที่ 3.5.5-1 จุดเก็บตัวอย่างน้ำทิ้ง

อนึ่ง เพื่อให้โครงการสามารถปฏิบัติได้สอดคล้องต่อมาตรการดังกล่าว ทางโครงการจึงได้ดำเนินการเก็บตัวอย่างน้ำทิ้งจากระบบบำบัดน้ำเสีย จำนวน 2 จุด คือ น้ำก่อนการบำบัด และน้ำหลังจากการบำบัด (ภาพที่ 3.5.5-1) โดยมีพารามิเตอร์ที่ทำการตรวจวัด ได้แก่ pH, BOD, Suspended Solid, Settleable Solids, Total Dissolve Solid, Sulfide, Total Kjeldahl Nitrogen และ Fat Oil & Grease ความถี่เดือนละ 1 ครั้ง ตลอดระยะเวลาเปิดดำเนินการ ทำการเก็บตัวอย่างและวิเคราะห์ในระหว่างเดือนมกราคม ถึง มิถุนายน พ.ศ.2565 ผลการวิเคราะห์เป็นดังตารางที่ 3.5.5-1

จากการเก็บตัวอย่างน้ำหลังจากการบำบัดระหว่างเดือนกรกฎาคม ถึง ธันวาคม 2565 พบว่าพารามิเตอร์ส่วนใหญ่มีค่าอยู่ในเกณฑ์มาตรฐานประกาศกระทรวงทรัพยากรธรรมชาติและสิ่งแวดล้อม เรื่องกำหนดมาตรฐานควบคุมการระบายน้ำทิ้งจากอาคารบางประเภทและบางขนาด (ประเภท ข.) ตีพิมพ์ในราชกิจจานุเบกษา เล่มที่ 122 ตอนที่ 125 ลงวันที่ 29 ธันวาคม 2548 ยกเว้น ค่า BOD ในบางเดือนมีค่าเกินมาตรฐานเล็กน้อย
