## บทที่ 3

# ผลการปฏิบัติตามมาตรการติดตามตรวจสอบผลกระทบสิ่งแวดล้อม

โครงการ ดี คอนโด อ่อนนุช - พระรามเก้า 1 กำหนดแผนในการติดตามตรวจสอบผลกระทบสิ่งแวดล้อม ช่วงเปิดดำเนินการ ระหว่างเดือนกรกฎาคม - ธันวาคม 2565 ซึ่งครอบคลุมดัชนีคุณภาพสิ่งแวดล้อมต่างๆ ได้แก่ คุณภาพน้ำทิ้ง การระบายน้ำ ระบบป้องกันอัคคีภัยและระบบสัญญาณเตือนภัย การจัดการขยะมูลฝอยและสิ่งปฏิกูล ภูมิประเทศและทัศนียภาพ สระว่ายน้ำ ระบบป้องกันอัคคีภัยและระบบสัญญาณเตือนภัย การใช้ไฟฟ้า และการจราจร โดยมีวิธีการตรวจสอบทั้งด้วยสายตา และเก็บวิเคราะห์ตัวอย่างด้วยวิธีมาตรฐาน

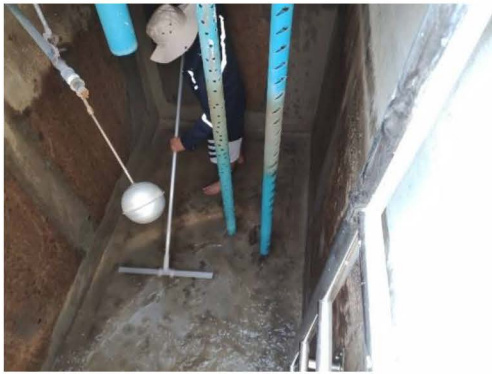
ภาพที่ 3-1 เจ้าหน้าที่ล้างทำความสะอาดถังเก็บน้ำ

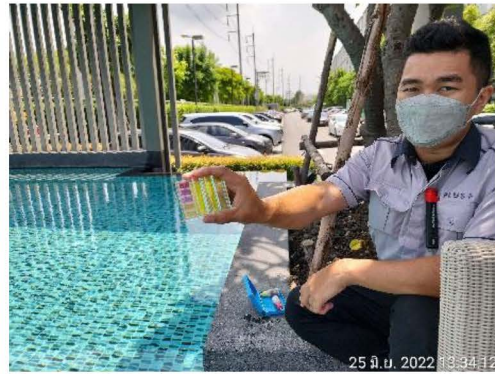
ภาพที่ 3-2 เจ้าหน้าที่ตรวจวัดค่า pH และ Chlorine

6.2 การติดตามตรวจสอบคุณภาพน้ำของสระว่ายน้ำ	สระว่ายน้ำของโครงการ - จุดที่ลึกสุด 1 จุด และช่วงที่มีผู้ใช้บริการสระว่ายน้ำมากที่สุด - จุดตื้นสุด 1 จุด และช่วงที่มีผู้ใช้บริการสระว่ายน้ำมากที่สุด	- pH	- วันละ 2 ครั้ง ตลอดระยะ เวลาเปิดดำเนินการ	✓	โครงการตรวจวัด pH เป็นประจำทุกวัน	ภาพที่ 3-2 ภาคผนวก 8

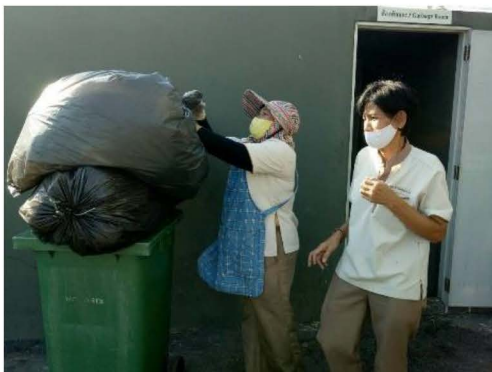
ภาพที่ 3-3 เจ้าหน้าที่รวบรวมขยะไปยังที่พักขยะรวม

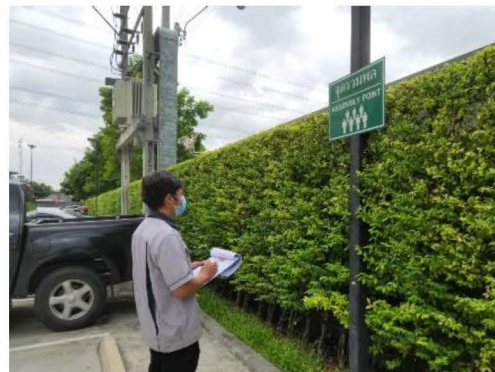
ภาพที่ 3-4 เจ้าหน้าที่ตรวจสอบจุดรวมพล

- จุดรวมพล และการฝึกซ้อมการอพยพกรณีเกิดเหตุเพลิงไหม้	- ตรวจสอบจุดรวมพลให้สามารถรวมพลได้ ไม่มีสิ่งกีดขวาง	- ทุก 1 เดือน ตลอดระยะเวลาเปิดดำเนินการ	✓	โครงการได้ตรวจสอบจุดรวมพลให้สามารถรวมพลได้ ไม่มีสิ่งกีดขวาง เดือนละ 1 ครั้ง	ภาพที่ 3-4 ภาคผนวก 9

- จุดรวมพล และการฝึกซ้อมการ อพยพหนีเกิดเหตุเพลิงไหม้	- ตรวจสอบจุดรวมพลให้สามารถ รวมพลได้	เดือนละ 1 ครั้ง ตลอด ระยะเวลาเปิดดำเนินการ	✓	โครงการตรวจสอบจุดรวมพล และการฝึกซ้อม การอพยพหนีเกิดเหตุเพลิงไหม้ เป็นประจำ	ภาพที่ 3-4 ภาคผนวก 9

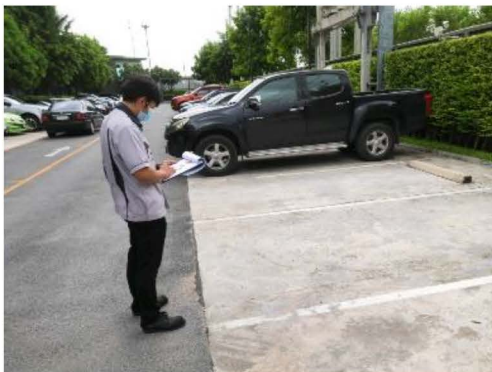
ภาพที่ 3-5 เจ้าหน้าที่ตรวจสอบช่องจอดรถยนต์

- ตรวจสอบเส้นแบ่งช่องจราจรให้ ชัดเจน	- 6 เดือน/ครั้ง ตลอด ระยะ เวลาเปิดดำเนินการ	✓	โครงการตรวจสอบเส้นแบ่งช่องจราจรให้ ชัดเจนและแก้ไขเป็นประจำ	ภาพที่ 3-5

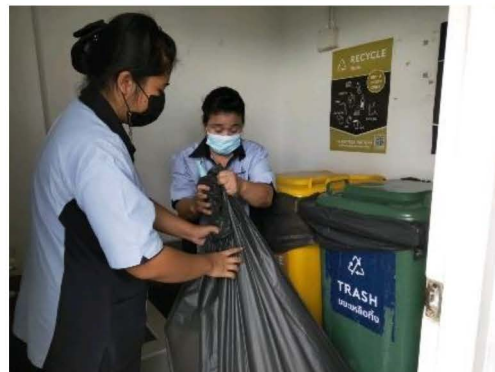
ภาพที่ 3-6 เจ้าหน้าที่ตรวจสอบถังขยะ ห้องพักขยะรวม และปริมาณขยะตกค้าง

4. การจัดการขยะมูลฝอยและสิ่งปฏิกูล	- ตรวจสอบถังขยะและห้องพักขยะรวมให้มีสภาพดีอยู่เสมอ	- ความสามารถในการรองรับขยะมูลฝอย และสภาพทั่วไป	- สัปดาห์ละ 1 ครั้ง ตลอดระยะเวลาเปิดดำเนินการ	✓	โครงการมีการตรวจสอบตรวจสอบถังขยะและห้องพักขยะรวมให้มีสภาพดีอยู่เสมอ เพื่อเพียงพอต่อการรองรับมูลฝอย	ภาพที่ 3-6

- ตรวจสอบปริมาณขยะตกค้างภายในโครงการ บริเวณที่พักขยะรวม และภาชนะรองรับมูลฝอยภายในโครงการ	- ไม่มีขยะตกค้าง	- สัปดาห์ละ 1 ครั้ง ตลอดระยะเวลาเปิดดำเนินการ	✓	โครงการมีตรวจสอบปริมาณขยะตกค้างภายในโครงการเป็นประจำ บริเวณที่พักขยะรวม และภาชนะรองรับมูลฝอยภายในโครงการ เพื่อไม่มีขยะตกค้าง	ภาพที่ 3-6

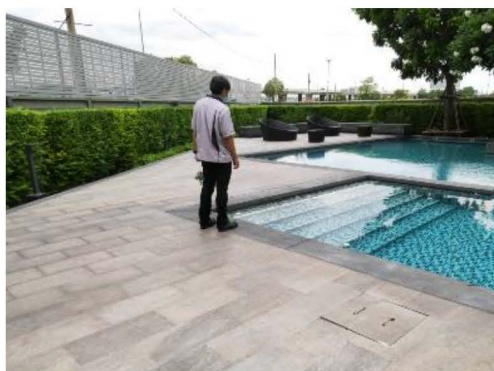
ภาพที่ 3-7 เจ้าหน้าที่ตรวจสอบบริเวณพื้นที่สระ  
ว่ายน้ำโครงการ

6. สระว่ายน้ำ						
6.1 โครงสร้างและความปลอดภัย	- บริเวณพื้นที่สระว่ายน้ำโครงการ	- ความแข็งแรงของโครงสร้างและพื้น - การรั่วซึมบริเวณตัวสระ - ป้ายบอกระดับความลึก	- เดือนละ 1 ครั้ง ตลอดระยะเวลาเปิดดำเนินการ	○	โครงการตรวจสอบความแข็งแรงของโครงสร้างและพื้น และการรั่วซึมบริเวณตัวสระ เป็นประจำ	ภาพที่ 3-7

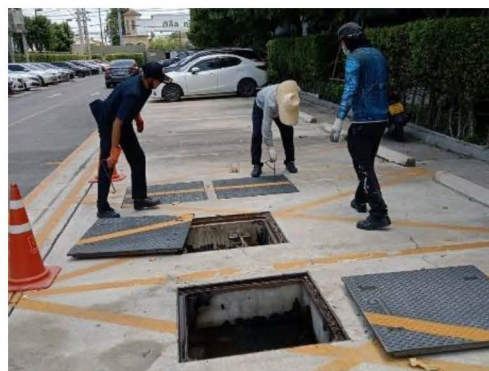
ภาพที่ 3-8 เจ้าหน้าที่ตรวจสอบปริมาณตะกอน  
ในบ่อพักน้ำ

3. บ่อเก็บตะกอน ระบบท่อ ระบายน้ำและบ่อดักขยะ	- ปริมาณตะกอนในบ่อดักตะกอน หากมีการสะสมเกินกว่า 2 ใน 3 ของถัง ให้สูบน้ำออกทันที - สภาพการใช้งานและรอบรั้ว บริเวณแนวท่อระบายน้ำ - ปริมาณขยะและเศษดินหินบริเวณ บ่อดักขยะ หากพบว่ามีขยะหรือดิน อุดตันให้ดำเนินการตักออกทันที	- เดือนละ 1 ครั้ง ตลอด ระยะเวลาเปิดดำเนินการ - เดือนละ 1 ครั้ง ตลอด ระยะเวลาเปิดดำเนินการ - เดือนละ 1 ครั้ง ตลอด ระยะเวลาเปิดดำเนินการ	✓ ✓ ✓	โครงการจะทำการสูบน้ำตะกอนในบ่อดักตะกอน เมื่อมีปริมาณมากพอ โครงการทำการตรวจสอบสภาพการใช้งานและ รอบรั้วบริเวณแนวท่อระบายน้ำเป็นประจำ โครงการทำการตรวจสอบและทำการตักขยะ และเศษดินออกเดือนละ 1 ครั้ง	ภาพที่ 2-78 ภาพที่ 3-8

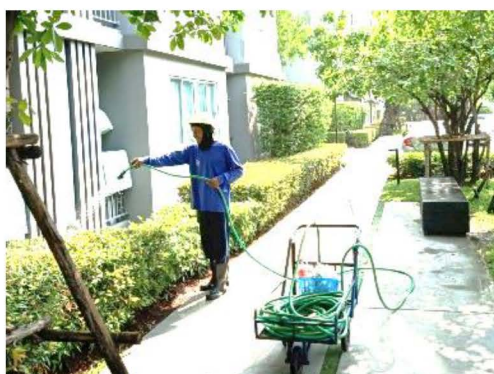
ภาพที่ 3-9 เจ้าหน้าที่รดน้ำต้นไม้

- ความชุ่มชื้นของพื้นดินในบริเวณสวน และรอบต้นไม้	- วันละ 1 ครั้ง ตลอดระยะเวลาเปิดดำเนินการ	✓	โครงการมีการรดน้ำต้นไม้ และสวนหย่อมรอบโครงการทุกวัน	ภาพที่ 3-9 ภาคผนวก 11

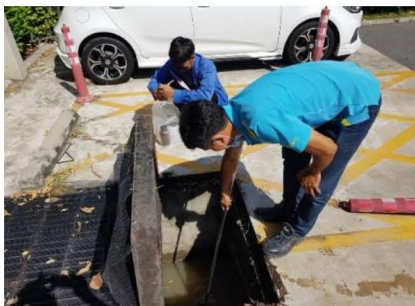
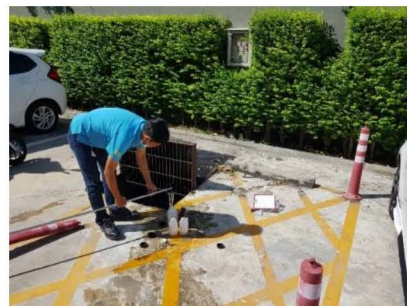
ภาพที่ 3-10 เจ้าหน้าที่เก็บตัวอย่างน้ำภายในโครงการฯ
