ผลการปฏิบัติตามมาตรการติดตามตรวจสอบคุณภาพสิ่งแวดล้อม

บทที่ 3

ผลการปฏิบัติตามมาตรการติดตามตรวจสอบผลกระทบสิ่งแวดล้อม

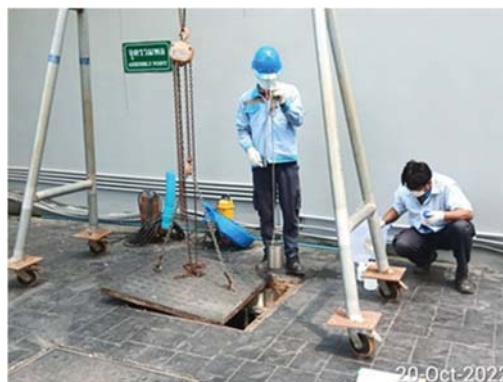
ภาพที่ 3.5.3-1 ตำแหน่งและการเก็บตัวอย่างคุณภาพน้ำทิ้ง

ตามมาตรการติดตามตรวจสอบผลกระทบสิ่งแวดล้อม โครงการ Condolette Ize Ratchatewi ได้กำหนดให้มีการตรวจวิเคราะห์คุณภาพน้ำทิ้ง จำนวน 3 จุด คือ น้ำทิ้งก่อนการบำบัด (บ่อปรับอัตราการไหล) น้ำทิ้งหลังการบำบัด (บ่อพักน้ำใส) และน้ำก่อนระบายออกนอกโครงการ (บ่อพักสุดท้ายพร้อมตะแกรงดักขยะ) ความถี่เดือนละ 1 ครั้ง ตลอดระยะเวลาเปิดดำเนินการ โดยมีพารามิเตอร์ที่ต้องทำการตรวจวัดดังนี้ ความเป็นกรด-ด่าง (pH) บีโอดี (BOD) สารแขวนลอย (Suspended Solid) ซัลไฟด์ (Sulfide) ปริมาณไนโตรเจน (TKN) น้ำมันไขมัน (Oil & Grease) และ ปริมาณโคลิฟอร์มทั้งหมด (Total Coliform Bacteria) โดยในระหว่าง เดือนกรกฎาคม ถึง ธันวาคม พ.ศ.2565 โครงการได้ดำเนินการตรวจวัดคุณภาพน้ำทิ้งเพียง 1 จุด คือ คุณภาพก่อนระบายออกนอกโครงการ (บ่อพักสุดท้ายพร้อมตะแกรงดักขยะ) (ภาพที่ 3.5.3-1) โดยมีความถี่และพารามิเตอร์ที่ตรวจวิเคราะห์เป็นไปตามที่ได้กำหนดไว้มาตรการฯ
