สรุปผลการปฏิบัติตามมาตรการติดตามตรวจสอบคุณภาพสิ่งแวดล้อม

### ผลการปฏิบัติตามมาตรการติดตามตรวจสอบคุณภาพสิ่งแวดล้อม

รายงานผลการปฏิบัติตามมาตรการป้องกันและแก้ไขผลกระทบสิ่งแวดล้อม และมาตรการติดตามตรวจสอบคุณภาพสิ่งแวดล้อม  
โครงการอาคารอยู่อาศัยรวม อมารี ภูเก็ต ของบริษัท อิตัลไทย เรียวล เอ็นเทรพไรส์ จำกัด  
ระหว่างเดือนกรกฎาคม-ธันวาคม 2565 (ระยะดำเนินการ)

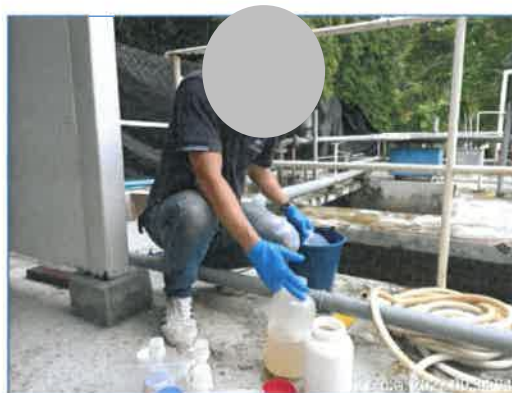
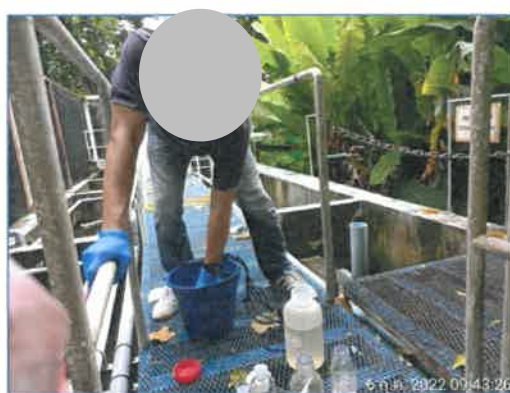
ภาพถ่ายที่ 3.4.5-1 การตรวจวัดคุณภาพน้ำทิ้งจากบ่อพักน้ำทิ้ง

โครงการได้ว่าจ้างบริษัท เช้าเทิร์นไทยคอนซัลติ้ง จำกัด เข้าดำเนินการตรวจวัดคุณภาพน้ำทิ้งจากบ่อน้ำทิ้ง ภาพถ่ายการตรวจวัดคุณภาพน้ำทิ้งจากบ่อตรวจสอบคุณภาพน้ำ แสดงดังภาพถ่ายที่ 3.4.5-1
