สรุปผลการปฏิบัติตามมาตรการติดตามตรวจสอบคุณภาพสิ่งแวดล้อม

ผลการปฏิบัติตามมาตรการติดตามตรวจสอบคุณภาพสิ่งแวดล้อม

รายงานผลการปฏิบัติตามมาตรการป้องกันและแก้ไขผลกระทบสิ่งแวดล้อม และมาตรการติดตามตรวจสอบคุณภาพสิ่งแวดล้อม
โครงการอาคารอยู่อาศัยรวม อมารี เรสซิเดนซ์ ภูเก็ต ของบริษัท อมารี เอ็มเพท ภูเก็ต จำกัด
ระหว่างเดือนกรกฎาคม-ธันวาคม 2565 (ระยะดำเนินการ)

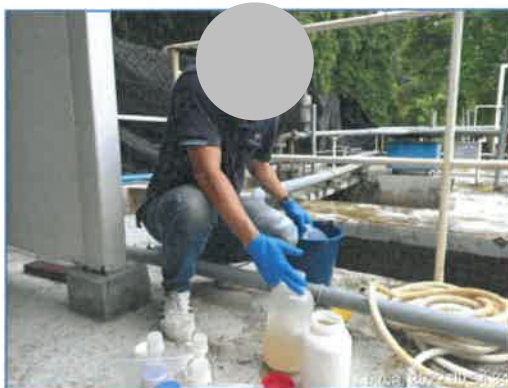
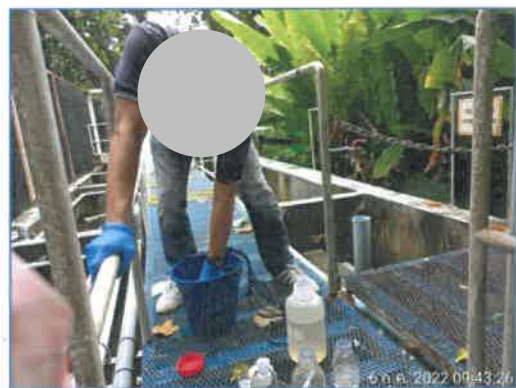
ภาพถ่ายที่ 3.4.5-1 การตรวจวัดคุณภาพน้ำทิ้งจากบ่อพักน้ำทิ้ง

โครงการได้ว่าจ้างบริษัท เซ้าเทิร์นไทยคอนซัลติ้ง จำกัด เข้าดำเนินการตรวจวัดคุณภาพน้ำทิ้งจากบ่อน้ำทิ้ง ภาพถ่ายการตรวจวัดคุณภาพน้ำทิ้งจากบ่อตรวจสอบคุณภาพน้ำ แสดงดังภาพถ่ายที่ 3.4.5-1
