ผลการปฏิบัติตามมาตรการป้องกันและแก้ไขผลกระทบสิ่งแวดล้อม

บัดนี้ นิติบุคคลอาคารชุดโครงการ ได้มอบหมายให้ บริษัท ศูนย์วิเคราะห์น้ำ จำกัด ดำเนินการติดตาม ตรวจสอบการปฏิบัติตามมาตรการป้องกันและแก้ไขผลกระทบสิ่งแวดล้อมโครงการ แมกโนเลียส์ วอเตอร์ฟรอนท์ เรสซิเดนซ์ (ระยะดำเนินการ) ช่วงเดือนกรกฎาคม ถึง ธันวาคม 2565 ตามที่กำหนดไว้ในรายงานการวิเคราะห์ผลกระทบ สิ่งแวดล้อม โดยเนื้อหาบทนี้จะเป็นการปฏิบัติตามมาตรการป้องกันและแก้ไขผลกระทบสิ่งแวดล้อม ซึ่งทางบริษัท ศูนย์วิเคราะห์น้ำ จำกัด ทำการตรวจประเมินด้วยวิธี Walk through Survey พร้อมทั้งรวบรวมเอกสารหลักฐานต่าง ๆ และภาพถ่ายประกอบผลการปฏิบัติตามมาตรการฯ

ตารางที่ 2.2-1 มาตรการป้องกันและแก้ไขผลกระทบสิ่งแวดล้อม โครงการ แมกโนเลียส์ วอเตอร์ฟรอนท์ เรสซิเดนซ์ (ระยะดำเนินการ)

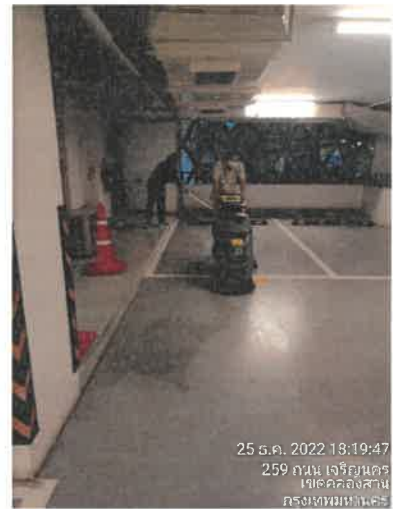
1. ทรัพยากรสิ่งแวดล้อมทางกายภาพ					
1.1 สภาพภูมิประเทศและการพังทลายของดิน	- จัดให้มีการดูแลรักษาพื้นที่จัดภูมิทัศน์ภายในโครงการ และดูแลความสะอาดและความเป็นระเบียบเรียบร้อยภายในบริเวณโครงการอยู่เสมอ	✓	- ทางโครงการมีเจ้าหน้าที่ดูแลรักษาความสะอาดภายในโครงการ เพื่อความเรียบร้อยของโครงการ	-	ภาพที่ 2.2-1 พนักงานดูแลพื้นที่โครงการ

- จัดให้มีพนักงานทำความสะอาดและเก็บกวาดมูลฝอย เช่น ถุงพลาสติก กระดาษ เศษใบไม้ หรือเศษวัสดุต่าง ๆ ที่ตกหล่น กีดขวางบริเวณระบบระบายน้ำเป็นประจำทุกวัน	✓ - ทางโครงการมีเจ้าหน้าที่ทำความสะอาด และเก็บกวาดมูลฝอย เพื่อป้องกันการอุดตันของท่อระบายน้ำ	-	ภาพที่ 2.2-1 พนักงานดูแลพื้นที่โครงการ

- หมั่นดูแลรักษาความสะอาดบริเวณถนนโดยฉีดล้างถนนเป็นครั้งคราว เพื่อป้องกันการฟุ้งกระจายของฝุ่นบนถนน	✓ - ทางโครงการมีเจ้าหน้าที่ดูแลความสะอาดถนนภายในโครงการ	-	ภาพที่ 2.2-1 พนักงานดูแลพื้นที่โครงการ

- ดูแลบริเวณพื้นที่โครงการให้มีความสะอาด และเป็นระเบียบเรียบร้อยอยู่เสมอ	✓	- ทางโครงการมีเจ้าหน้าที่ดูแลรักษาพื้นที่ภูมิทัศน์ภายในโครงการให้เป็นระเบียบอยู่เสมอ	-	ภาพที่ 2.2-1 พนักงานดูแลพื้นที่โครงการ

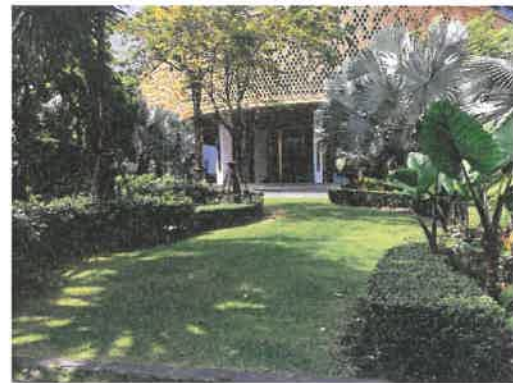
ภาพที่ 2.2-2 ฐานคลุมดิน

- ปลุกหญ้าคลุมดินบริเวณพื้นที่ว่างภายในโครงการและดูแลรักษาให้อยู่ในสภาพดีตลอดระยะดำเนินโครงการเพื่อป้องกัน การชะล้างพังทลายของหน้าดิน	✓	- ในบริเวณพื้นที่ว่าง ทางโครงการมีการปลุกหญ้าคลุมดินเพื่อป้องกันการพังทลายของหน้าดิน	-	ภาพที่ 2.2-2 หญ้าคลุมดิน

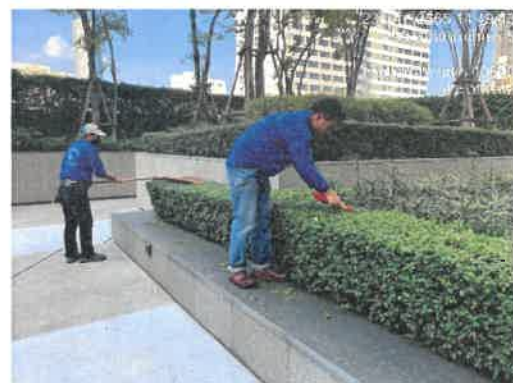
- ดูแลต้นไม้รอบอาคารและพื้นที่สีเขียวบริเวณต่าง ๆ ให้อยู่ในสภาพดีและสวยงามอยู่เสมอ	✓	- ทางโครงการมีเจ้าหน้าที่ดูแลต้นไม้ภายในโครงการให้อยู่ในสภาพดีและสวยงาม	-	ภาพที่ 2.2-3 พนักงานดูแลต้นไม้

- ดูแล และบำรุงรักษาพื้นที่สีเขียวของโครงการ ให้มีสภาพสมบูรณ์ตามที่ระบุในรายงาน หากพบว่ามีอาการตายหรือไม่เจริญเติบโตจะต้องปลูกซ่อมแซม	✓	- ทางโครงการ มีเจ้าหน้าที่ดูแลต้นไม้ภายในโครงการให้อยู่ในสภาพดีและสวยงาม	-	ภาพที่ 2.2-3 พนักงานดูแลต้นไม้

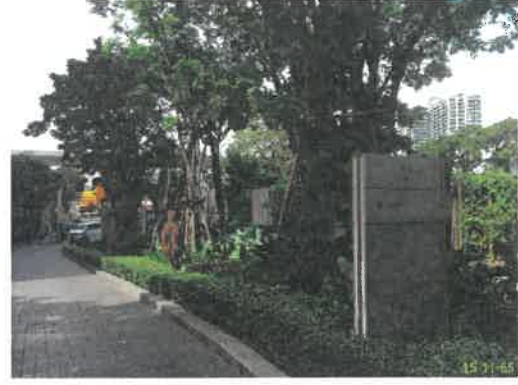
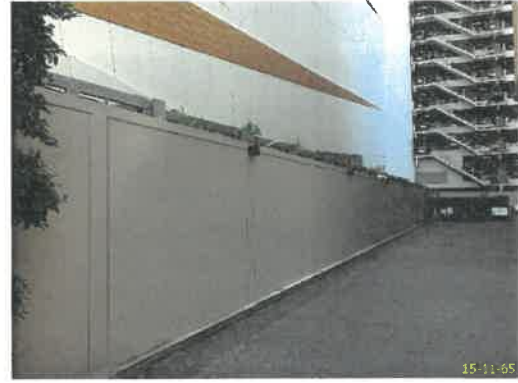
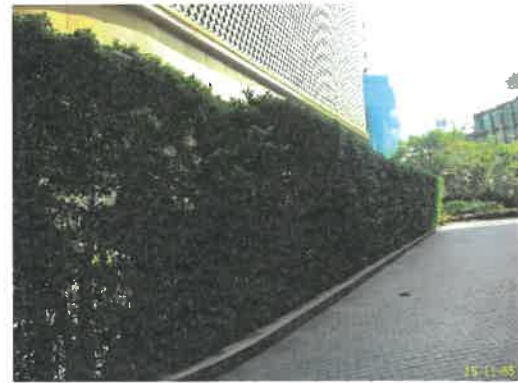
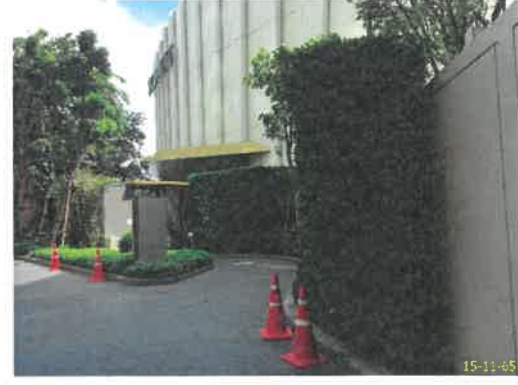
ภาพที่ 2.2-4 รั้วกำแพง และต้นไม้รอบโครงการ

- จัดให้มีรั้วโดยรอบพื้นที่โครงการ ตลอดจนปลูกไม้ยืนต้นตามแนวเขตที่ดิน	✓	- ทางโครงการมีรั้วรอบพื้นที่โครงการ ตลอดจนปลูกต้นไม้ตามแนวเขตที่ดิน	-	ภาพที่ 2.2-4 รั้วกำแพงและต้นไม้รอบโครงการ

- จัดให้มีกำแพงกันดิน (Retaining Wall) ชนิดคอนกรีตเสริมเหล็ก ซึ่งเป็นกำแพงที่ใช้ด้านทานแรงดันทางด้านข้างของดิน หรือของไหลต่าง ๆ เช่น น้ำ เป็นต้น และด้านทานแรงจากการกดทับเช่น น้ำหนักของรถยนต์ เป็นต้น เพื่อป้องกันการพังทลายของดิน	✓	- ทางโครงการมีกำแพงคอนกรีตรอบพื้นที่โครงการ เพื่อป้องกันการพังทลายของดิน	-	ภาพที่ 2.2-4 รั้วกำแพงและต้นไม้รอบโครงการ

1.2 ระดับความสูงของพื้นที่โครงการ	- จัดให้มีรั้วโดยรอบพื้นที่โครงการ ตลอดจนปลูกไม้ยืนต้นตามแนวเขตที่ดิน	✓	- ทางโครงการมีรั้วรอบพื้นที่โครงการ ตลอดจนปลูกต้นไม้ตามแนวเขตที่ดิน	-	ภาพที่ 2.2-4 รั้วกำแพงและต้นไม้รอบโครงการ

1.2 ระดับความสูงของพื้นที่โครงการ (ต่อ)	- จัดให้มีกำแพงกันดิน (Retaining wall) ชนิดคอนกรีตเสริมเหล็ก ซึ่งเป็นกำแพงที่ใช้ต้านทานแรงดันทางด้านข้างของดินหรือของไหลต่าง ๆ เช่น น้ำ เป็นต้น และด้านทางแรงจากการกดทับเช่น น้ำหนักของรถยนต์ เป็นต้น เพื่อป้องกันการพังทลายของดิน	✓	- ทางโครงการมีกำแพงรอบพื้นที่โครงการ เพื่อป้องกันการพังทลายของดิน	-	ภาพที่ 2.2-4 รั้วกำแพงและต้นไม้รอบโครงการ

- จัดให้มีพื้นที่สีเขียวตามแนวเขตที่ดิน เพื่อให้เกิดความร่มรื่นลดความร้อนดูดซับก๊าซคาร์บอนไดออกไซด์ช่วยยึดหน้าดิน เป็นแนวกันชน และลดความกระด้างของรั้วโครงการ	✓	- ทางโครงการมีการปลูกต้นไม้บริเวณแนวรั้วรอบโครงการ	-	ภาพที่ 2.2-4 รั้วกำแพงและต้นไม้รอบโครงการ

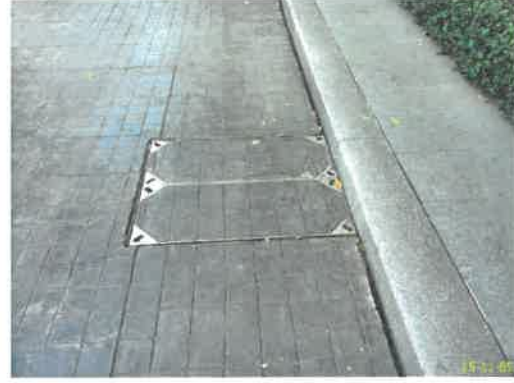
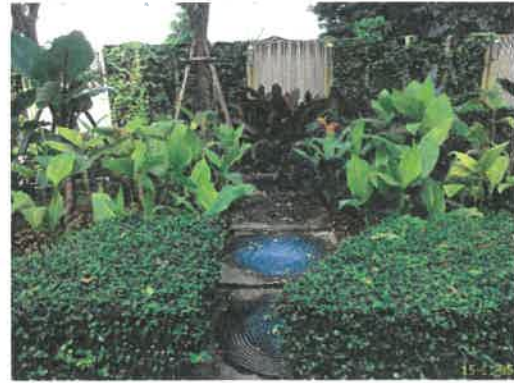
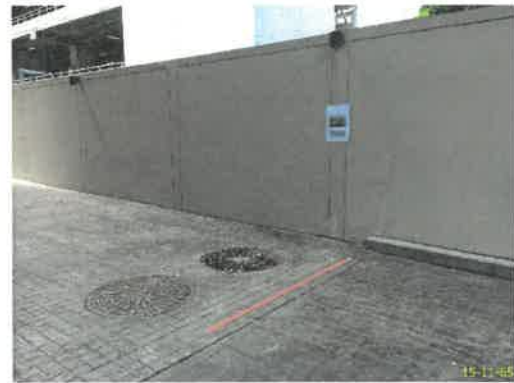
ภาพที่ 2.2-5 (ต่อ) การระบายน้ำของโครงการ

- จัดให้มีรางระบายน้ำและบ่อหน่วงน้ำภายในโครงการ เพื่อรวบรวมน้ำฝนที่ตกในพื้นที่โครงการ หน่วงน้ำ และระบายลงสู่ระบบระบายน้ำสาธารณะ	✓	- ทางโครงการมีรางระบายน้ำฝน บ่อพักน้ำฝน โดยรอบโครงการ และบ่อหน่วงน้ำเพื่อหน่วงน้ำฝนก่อนระบายออกนอกโครงการ	-	ภาพที่ 2.2-5 ระบบระบายน้ำโครงการ

- จัดให้มีรางระบายน้ำและบ่อหน่วงน้ำความจุ 150 ลบ.ม. ภายในโครงการเพื่อรวบรวมน้ำฝนที่ตกในพื้นที่โครงการและหน่วงน้ำไว้ ก่อนระบายลงสู่ระบบระบายน้ำสาธารณะ	✓	- ทางโครงการมีรางระบายน้ำ และบ่อหน่วงน้ำ เพื่อรวบรวมน้ำฝนก่อนระบายออกนอกโครงการ	-	ภาพที่ 2.2-5 ระบบระบายน้ำโครงการ

- ควบคุมอัตราการระบายน้ำออกจากบ่อหน่วงน้ำด้วยระบบ Gravity ด้วยท่อขนาด 0.6 ม. พร้อมติดตั้งเครื่องสูบน้ำจำนวน 2 ชุด อัตราการสูบน้ำไม่เกินอัตราการระบายน้ำเดิมก่อนพัฒนาโครงการ (ไม่เกิน 0.0948 ลบ.ม./วินาที) เพื่อพร่องน้ำในบ่อหน่วงไว้เตรียมรับปริมาณน้ำฝนที่ตกในพื้นที่โครงการ	✓	- ทางโครงการติดตั้งเครื่องสูบน้ำจำนวน 2 ชุด ภายในบ่อหน่วงน้ำ และระบายน้ำด้วยระบบ Gravity	-	ภาพที่ 2.2-5 ระบบระบายน้ำโครงการ

- จัดให้มีบ่อพักน้ำ (Manhole) เป็นระยะ ๆ สำหรับตรวจสอบการตกตะกอนภายในระบบท่อระบายน้ำ รวมทั้งจัดให้มีบ่อดักมูลฝอยและตกตะกอน ก่อนระบายลงท่อระบายน้ำสาธารณะ	✓	- ทางโครงการมีบ่อพักน้ำ เป็นระยะ ๆ เพื่อตรวจสอบการตกตะกอนภายในระบบท่อระบายน้ำ	-	ภาพที่ 2.2-5 ระบบระบายน้ำโครงการ

รางระบายน้ำฝน

บ่อหมุนน้ำฝน

ระบบระบายน้ำผ่านการบำบัด

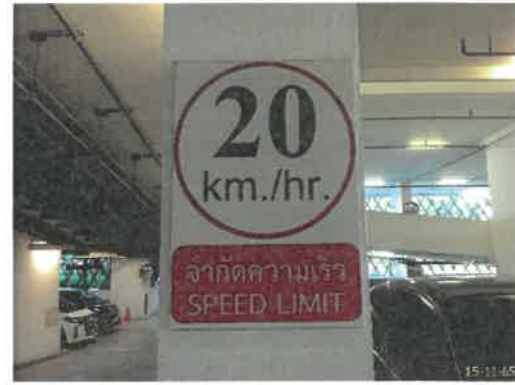
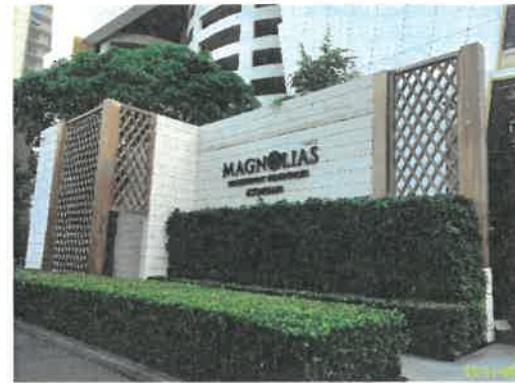
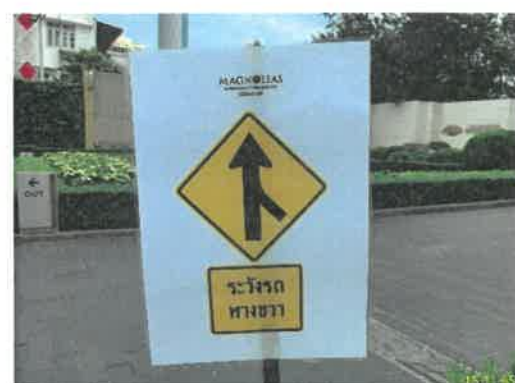
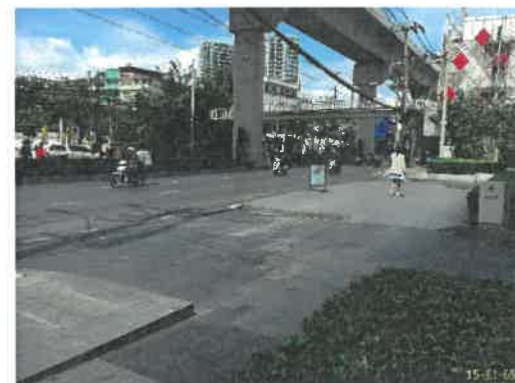
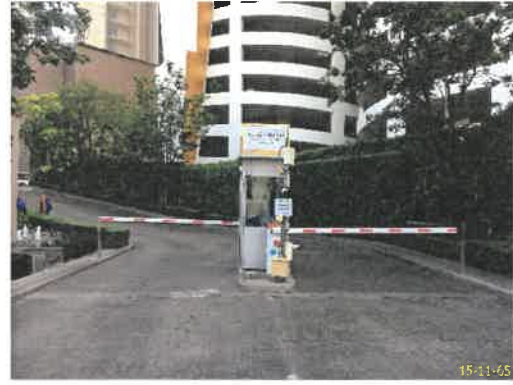
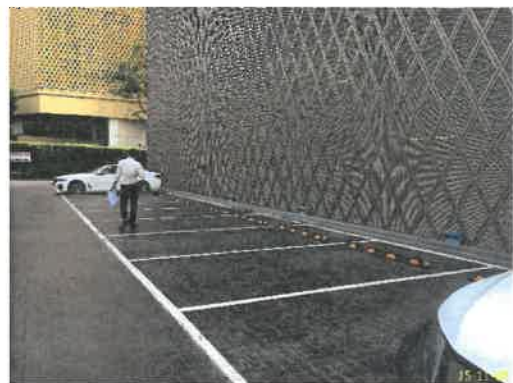
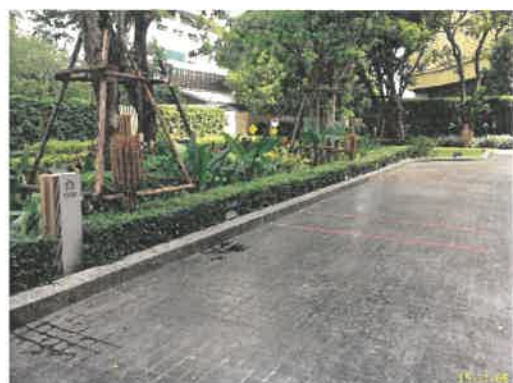
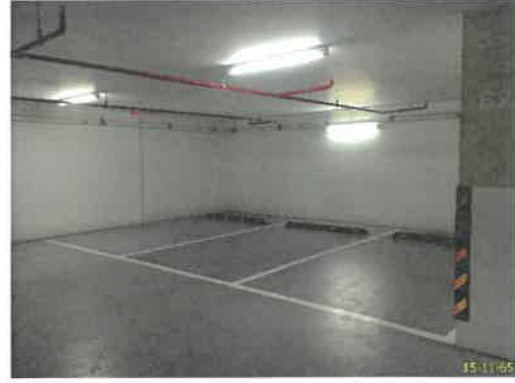
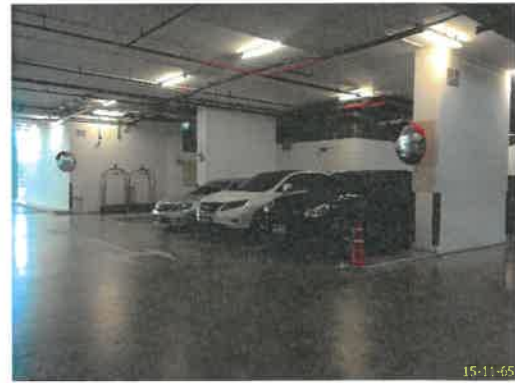
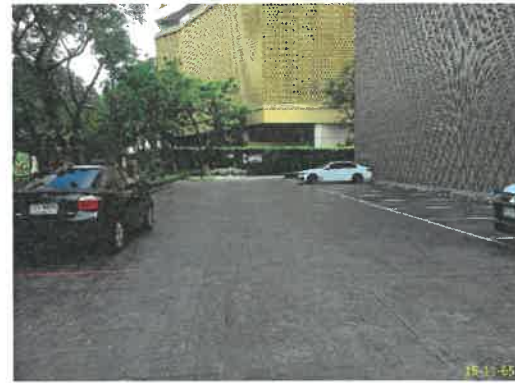
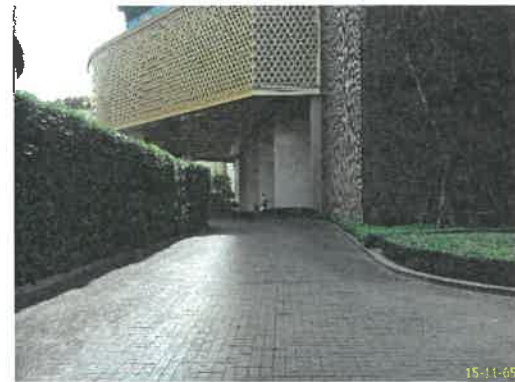
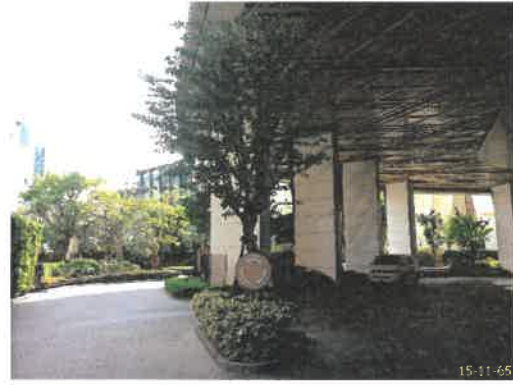
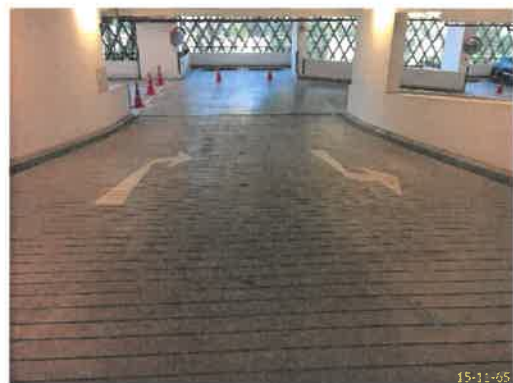
ภาพที่ 2.2-9 สัญลักษณ์ และป้ายจราจรในโครงการ

1.3 คุณภาพอากาศ - ฝุ่นละออง	- ควบคุมความเร็วของรถภายในโครงการไม่เกิน 30 กม./ชม. เพื่อลดการฟุ้งกระจายของฝุ่นบนผิวถนน	✓ - ทางโครงการติดตั้งป้ายจำกัดความเร็ว บริเวณโดยรอบพื้นที่โครงการ และที่จอดรถ เพื่อควบคุมการฟุ้งกระจายของฝุ่นบนผิวถนน	-	ภาพที่ 2.2-9 สัญลักษณ์และป้ายจราจรโครงการ

1.3 คุณภาพอากาศ (ต่อ) - ฝุ่นละออง (ต่อ)	- ดูแลรักษาสภาพถนนทางเดินรถ และป้ายจราจรในโครงการให้สะอาดและมีสภาพดีอยู่เสมอ กรณีที่พบว่าถนน ทางเดินรถและป้ายจราจรมีการชำรุด ให้ดำเนินการซ่อมแซมหรือเปลี่ยนใหม่โดยทันที	✓	- ทางโครงการ มีการดูแลสภาพถนนทางเดินรถ และป้ายจราจรให้มีสภาพที่ดี	-	ภาพที่ 2.2-9 สัญลักษณ์และป้ายจราจรโครงการ

- ติดตั้งป้ายห้ามติดเครื่องยนต์ทิ้งไว้ภายในบริเวณลานจอดรถให้สามารถสังเกตได้อย่างชัดเจนและทั่วถึง	✓	- ทางโครงการ มีป้ายห้ามติดเครื่องยนต์ทิ้งไว้ บริเวณที่จอดรถ	-	ภาพที่ 2.2-9 สัญลักษณ์และป้ายจราจรโครงการ

- จัดระบบการจราจรภายในโครงการให้ชัดเจน รวมถึงการควบคุมการปฏิบัติตามของผู้พักอาศัย	✓	- ทางโครงการมีการจัดระบบจราจรชัดเจน และผู้พักอาศัยได้ปฏิบัติตามอย่างเคร่งครัด	-	ภาพที่ 2.2-9 สัญลักษณ์และป้ายจราจรโครงการ

- ควบคุมความเร็วของการใช้รถในบริเวณพื้นที่โครงการ เช่น ติดป้ายจำกัดความเร็ว ทำสัญญาณลดความเร็ว เป็นต้น เพื่อช่วย ลดระดับเสียงจากการสัญจรของรถยนต์	✓ - ทางโครงการ มีป้ายจำกัดความเร็ว บริเวณโดยรอบโครงการ และที่จอดรถ เพื่อควบคุมการกระจายของฝุ่นบนผิวถนน	-	ภาพที่ 2.2-9 สัญลักษณ์และป้ายจราจรโครงการ

ป้ายห้ามติดเครื่องยนต์ทิ้งไว้

ป้ายจำกัดความเร็วที่จอดรถ

ป้ายโครงการ

ระวังรถทางขวา-ทางซ้าย

ทางเข้า-ออกหน้าโครงการ

ทางเข้า-ออกในโครงการ

จอดรถผู้มาติดต่อ

จอดรถแท็กซี่

ที่จอดรถผู้พักอาศัย

ถนนรอบโครงการ

ป้ายจราจร

สัญลักษณ์จราจรบนพื้นทาง

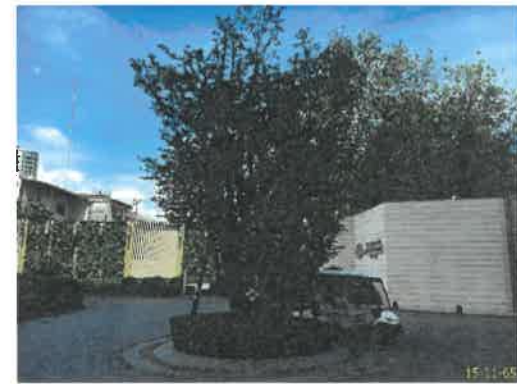
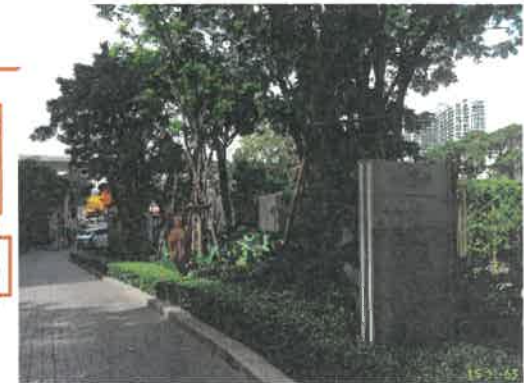
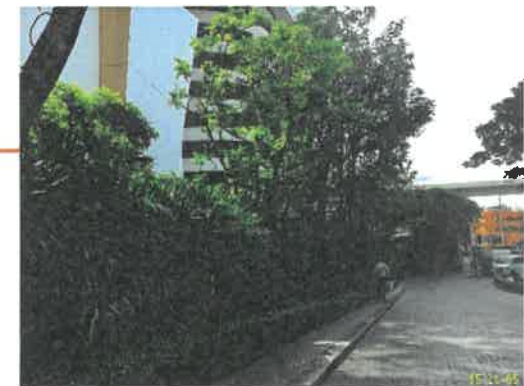
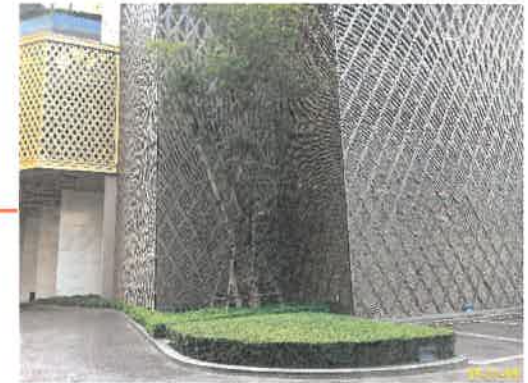
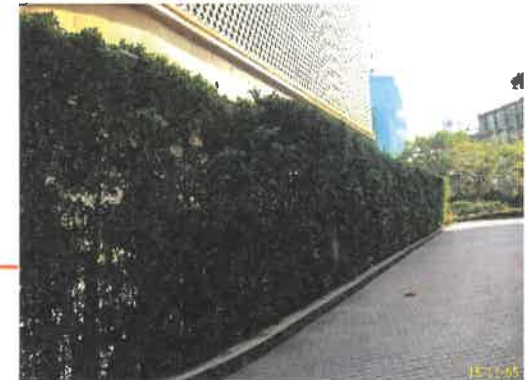
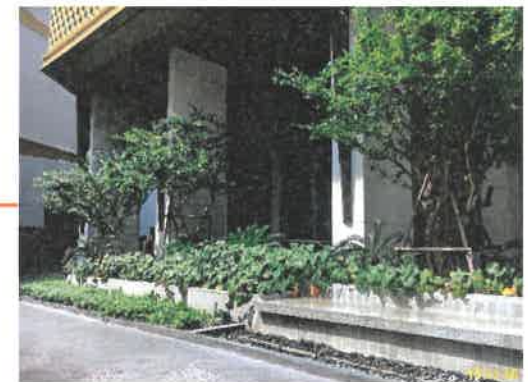
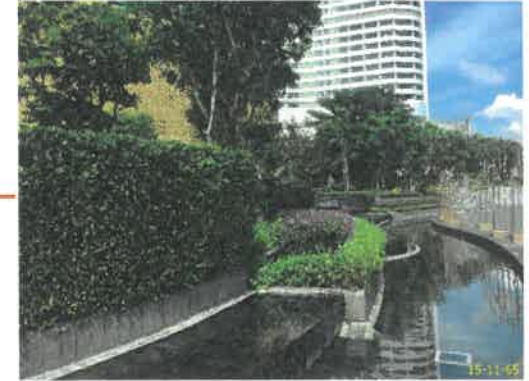
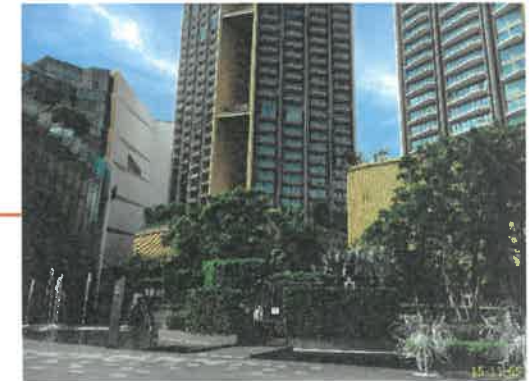
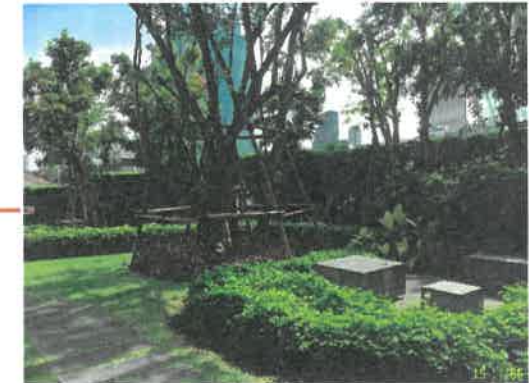
พื้นที่สีเขียวชั้นที่ 1
ภาพที่ 2.2-10 พื้นที่สีเขียวโครงการ

- จัดให้มีพื้นที่สีเขียวภายในโครงการ 3,687.72 ตร.ม. โดยปลูกไม้ยืนต้น ไม้พุ่ม และพืชคลุมดิน	✓	- ทางโครงการ มีการปลูกต้นไม้ บริเวณชั้น 1 และชั้น 6	-	ภาพที่ 2.2-10 พื้นที่สีเขียวของโครงการ

- จัดให้มีพื้นที่สีเขียวภายในโครงการ โดยปลูกไม้ยืนต้น ไม้พุ่ม และพืชคลุมดินให้มากที่สุด เพื่อไม่ให้เกิดฝุ่นละออง และช่วยลดซับมลสารในอากาศ	✓	- ทางโครงการ มีการปลูกต้นไม้ บริเวณชั้น 1 และชั้น 6 เพื่อช่วยดูดซับมลสารในอากาศ	-	ภาพที่ 2.2-10 พื้นที่สีเขียวของโครงการ

- จัดให้มีพื้นที่สีเขียวภายในโครงการ 3,687.72 ตร.ม. โดยปลูกไม้ยืนต้น ไม้พุ่ม และพืชคลุมดินเพื่อไม่ให้เกิดฝุ่นละออง	✓ - ทางโครงการ มีการปลูกพื้นที่สีเขียว บริเวณชั้น 1 และชั้น 6 เพื่อช่วยดูดซับมลสารในอากาศ	-	ภาพที่ 2.2-10 พื้นที่สีเขียวของโครงการ

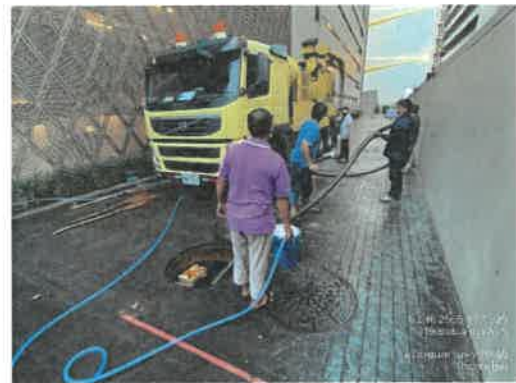
ภาพที่ 2.2-12 สูบตะกอน และดักไขมันระบบบำบัดน้ำเสีย

1.5 คุณภาพน้ำ (ต่อ)	- ประสานให้สำนักงานเขตคลองสาน มาสูบน้ำก่อนส่วนเกินจากระบบบำบัดน้ำเสียไปกำจัดเป็นประจำทุกเดือน	✓ - ทางโครงการ มีการตรวจสอบตะกอนจากระบบบำบัดน้ำเสีย หากมีปริมาณมากจะแจ้งสำนักงานเขตเข้ามาสูบน้ำก่อนส่วนเกินไปกำจัดล่าสุดสูบน้ำก่อนไปเมื่อ 8 ธ.ค.65	-	ภาพที่ 2.2-12 สูบน้ำก่อน และดักไขมันระบบบำบัดน้ำเสีย

- จัดให้มีการสูบน้ำก่อนในส่วนเก็บและย่อยตะกอนทุกเดือน	✓ - ทางโครงการ มีการตรวจสอบตะกอนจากระบบบำบัดน้ำเสีย หากมีปริมาณมากจะแจ้งสำนักงานเขตเข้ามาสูบน้ำก่อนส่วนเกินไปกำจัดล่าสุดสูบน้ำก่อนไปเมื่อ 8 ธ.ค.65	-	ภาพที่ 2.2-12 สูบน้ำก่อน และดักไขมันระบบบำบัดน้ำเสีย

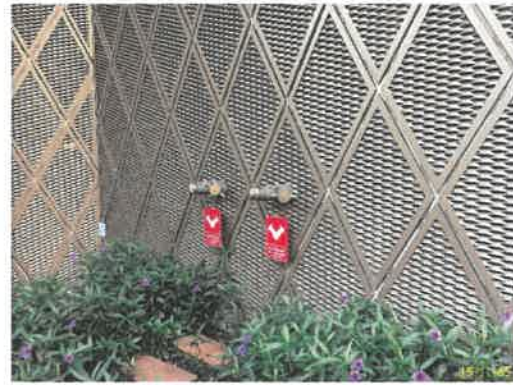
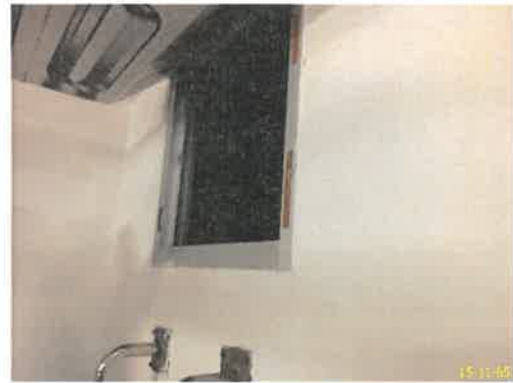
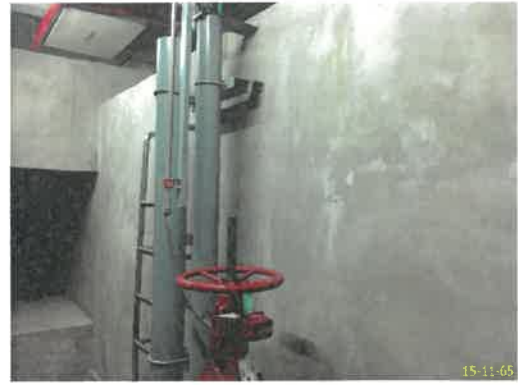
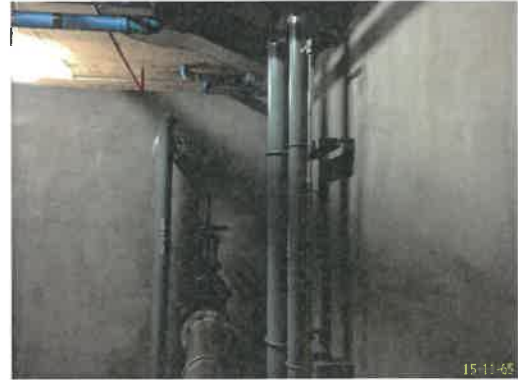
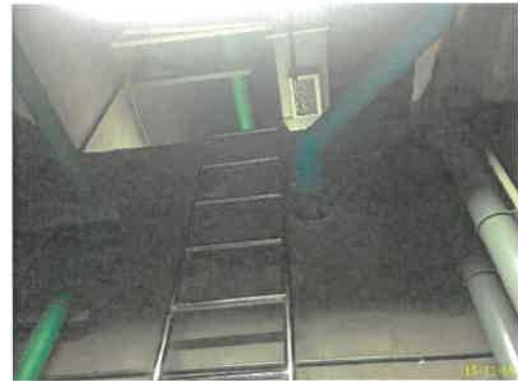
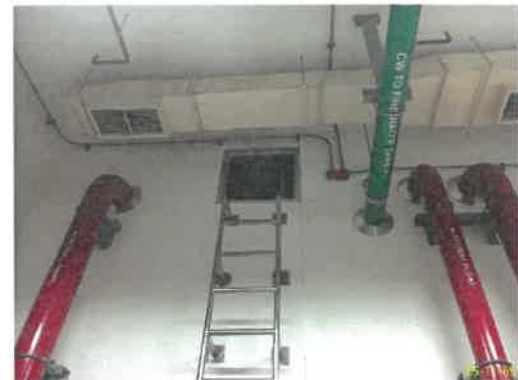
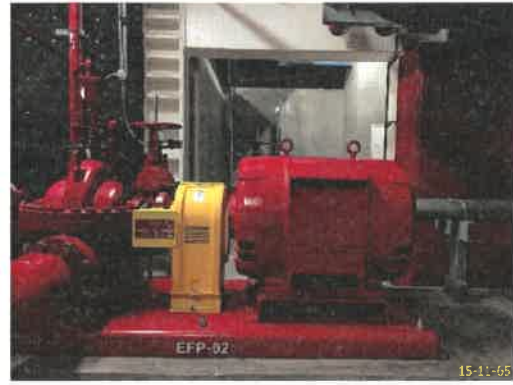
ภาพที่ 2.2-13 ระบบน้ำใช้

3. คุณค่าการใช้ประโยชน์ของมนุษย์				
3.1 การใช้น้ำ	- จัดให้มีถังเก็บสำรองน้ำปริมาตรรวม 948 ลบ.ม.แบบ คสล. โดยแบ่งเป็น ถังเก็บน้ำใต้ดิน ถังเก็บน้ำชั้น L42M และถังเก็บน้ำชั้นดาดฟ้า โดยมีรายละเอียดดังนี้ 1) ถังเก็บน้ำใต้ดิน มีจำนวน 2 ถัง ปริมาตรรวม 764 ลบ.ม. สำรองไว้สำหรับอุปโภค-บริโภค 558 ลบ.ม. และสำรองดับเพลิง 206 ลบ.ม. 2) ถังเก็บน้ำชั้น L42M มีจำนวน 3 ถัง ปริมาตรรวม 161 ลบ.ม. สำรองไว้สำหรับอุปโภค-บริโภค 55 ลบ.ม. และสำรองดับเพลิง 96 ลบ.ม. 3) ถังเก็บน้ำชั้นดาดฟ้า มีจำนวน 1 ถัง ปริมาตร 33 ลบ.ม. สำรองไว้สำหรับอุปโภค-บริโภค	✓ - ทางโครงการมีถังเก็บน้ำสำรอง แบบ คสล.โดยแบ่งเป็นถังเก็บน้ำใต้ดิน 2 ถัง, ถังเก็บน้ำชั้น 26M 1 ถัง, ถังเก็บน้ำชั้น 42M 7 ถัง และถังเก็บน้ำชั้นดาดฟ้า 1 ถัง	-	ภาพที่ 2.2-13 ระบบน้ำใช้ของโครงการ

จุดเชื่อมต่อท่อประปาของการประปานครหลวง (ต่อ)

ปั๊ม และถังสำรองเพื่อการอุปโภค-บริโภค
ภาพที่ 2.2-13 (ต่อ) ระบบน้ำใช้

ปั๊ม และถังสำรองเพื่อการอุปโภค-บริโภค (ต่อ)

ปั๊ม และถังเก็บน้ำสำรองเพื่อการดับเพลิง
ภาพที่ 2.2-13 (ต่อ) ระบบน้ำใช้

ปั๊ม และถังเก็บน้ำสำรองเพื่อการดับเพลิง
