ผลการปฏิบัติตามมาตรการติดตามตรวจสอบ
ผลกระทบสิ่งแวดล้อม

ผลการปฏิบัติตามมาตรการติดตามตรวจสอบผลกระทบสิ่งแวดล้อม

ตารางที่ 3.4-1 มาตรการติดตามตรวจสอบผลกระทบสิ่งแวดล้อม โครงการ RUNESU THONGLOR 5 (ระยะดำเนินการ)

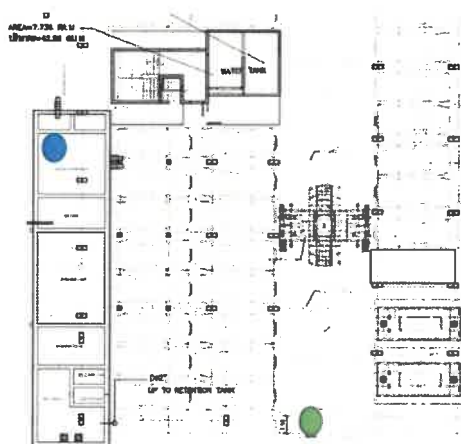
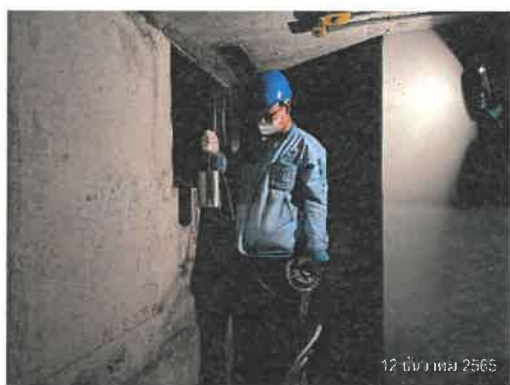
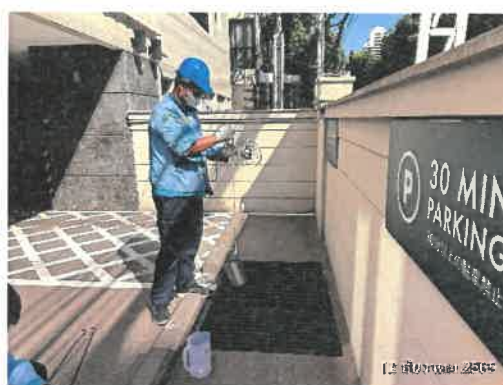
ภาพที่ 3.5.3-1 ตำแหน่งจุดตรวจวัดคุณภาพน้ำ และการเก็บตัวอย่างน้ำระบบบำบัดน้ำเสีย

● จุดรวบรวมน้ำเสียเข้าระบบบำบัด

● จุดระบายน้ำออกจากระบบบำบัด

ตามมาตรการติดตามตรวจสอบผลกระทบสิ่งแวดล้อมของโครงการ RUNESU THONGLOR 5 กำหนดให้โครงการเก็บตัวอย่างและตรวจวิเคราะห์คุณภาพน้ำทิ้ง ความถี่ เดือนละ 1 ครั้ง โดยดัชนีที่ตรวจวัด ได้แก่ ความเป็นกรดและด่าง (pH), บีโอดี (BOD), ของแข็งแขวนลอย (TSS), ของแข็งละลายน้ำ (TDS), น้ำมันและไขมัน (Oil & Grease), ทีเคเอ็น (TKN), ซัลไฟด์ (Sulfide) และโคลิฟอร์มทั้งหมด (Total Coliform Bacteria) ความถี่ ทุก 1 เดือน ตลอดระยะเวลาดำเนินการ ปัจจุบันทางโครงการได้ดำเนินการตรวจวิเคราะห์คุณภาพน้ำทิ้งที่ จุดรวบรวมน้ำเสียเข้าระบบบำบัด และจุดระบายน้ำออกจากระบบบำบัด เดือนละ 1 ครั้ง ดัชนีที่ตรวจวัดที่ตรวจวิเคราะห์ ได้แก่ ความเป็นกรดและด่าง (pH), บีโอดี (BOD), ของแข็งแขวนลอย (TSS), ของแข็งละลายน้ำ (TDS), น้ำมันและไขมัน (Oil & Grease), ทีเคเอ็น (TKN), ซัลไฟด์ (Sulfide) และโคลิฟอร์มทั้งหมด (Total Coliform Bacteria) ตำแหน่งจุดตรวจวัดคุณภาพน้ำ และการเก็บตัวอย่างน้ำระบบบำบัดน้ำเสีย แสดงดังภาพที่ 3.5.3-1 ผลการตรวจวัดดังตารางที่ 3.5.3-1 และภาคผนวก ง-1

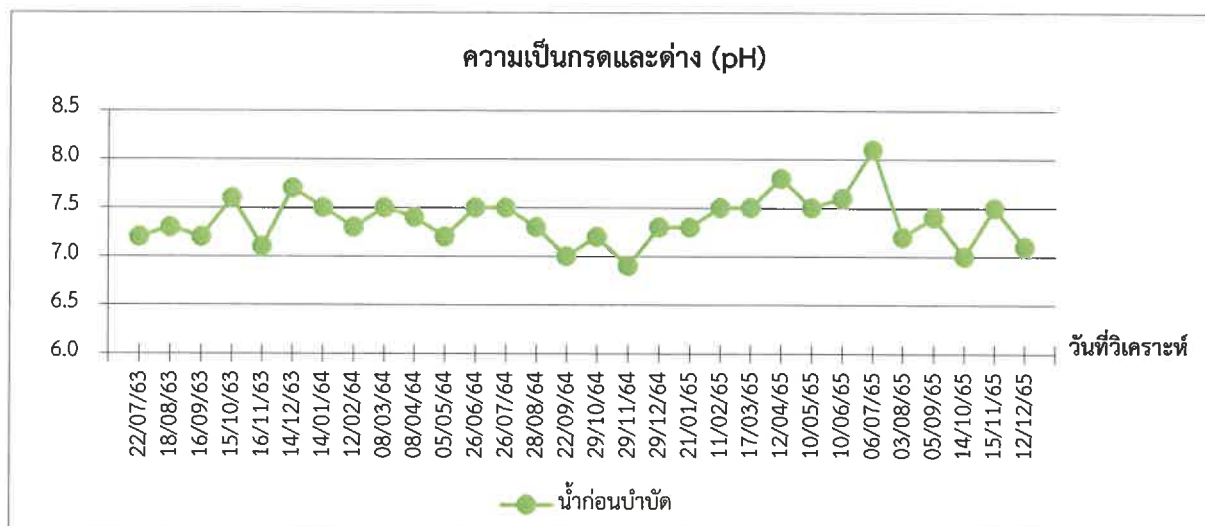
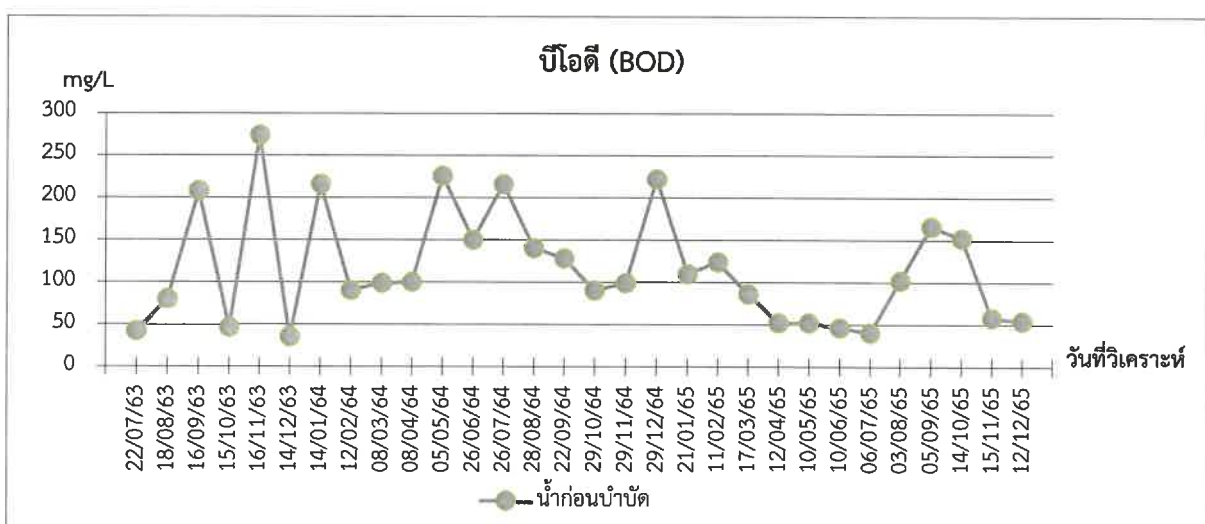
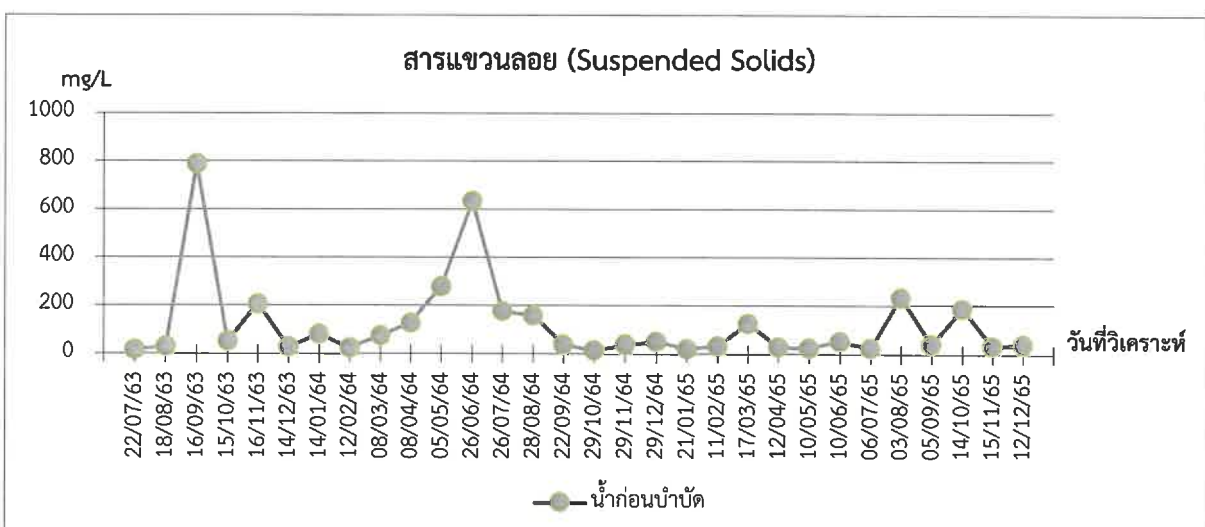
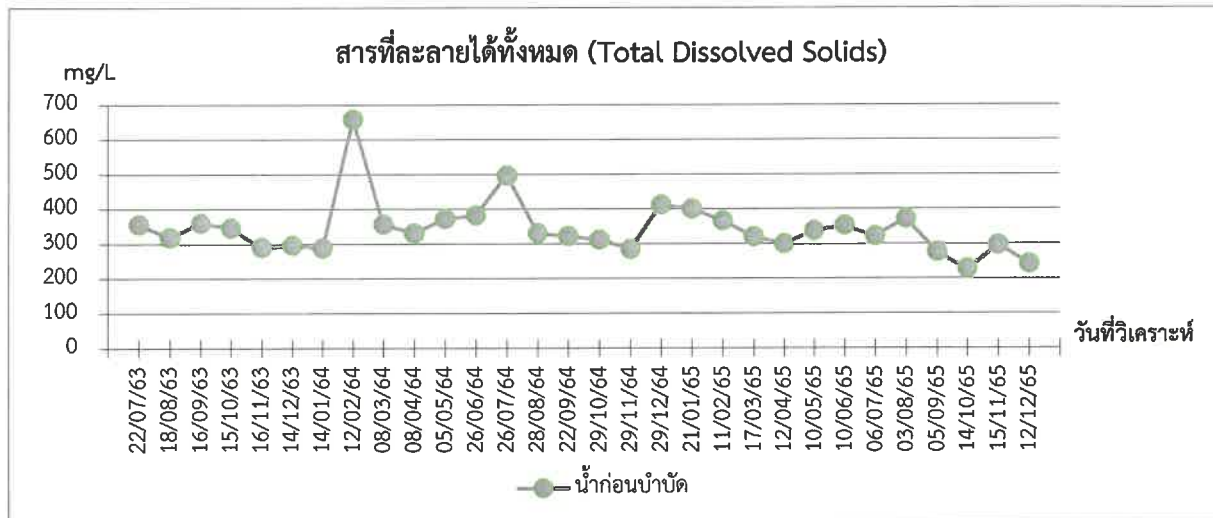
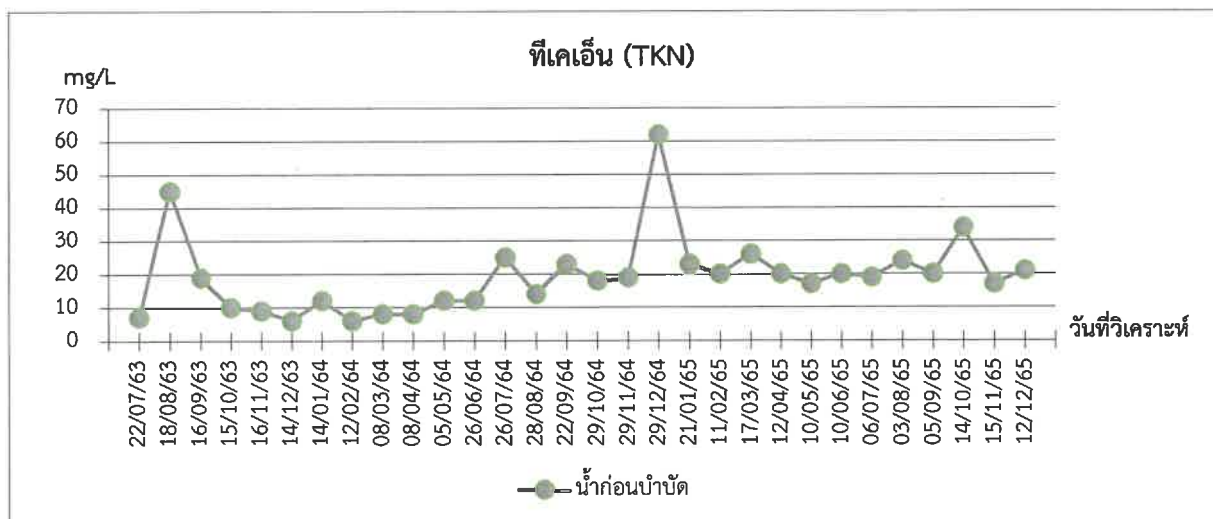
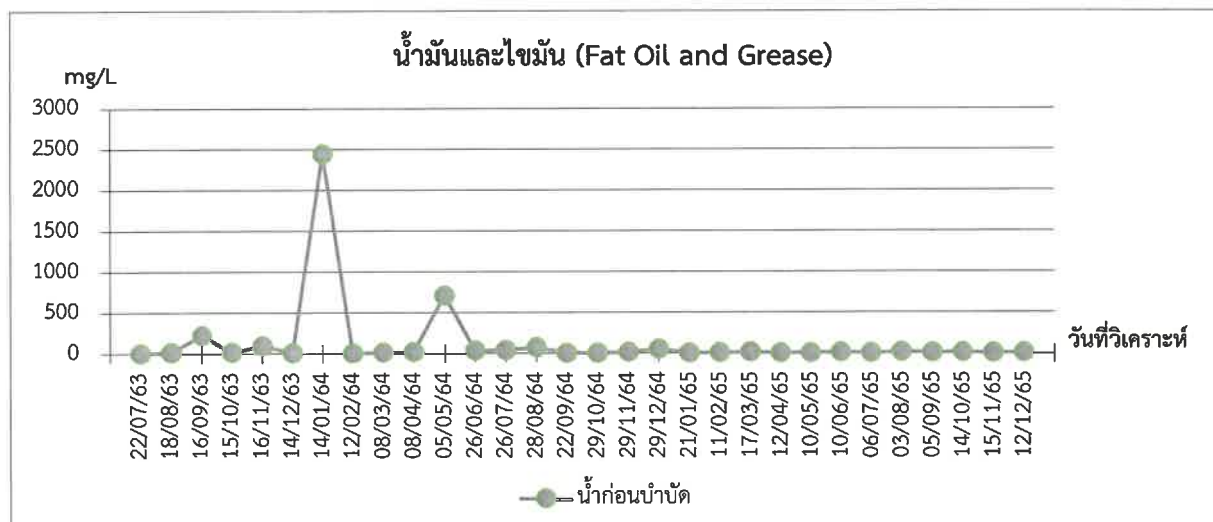
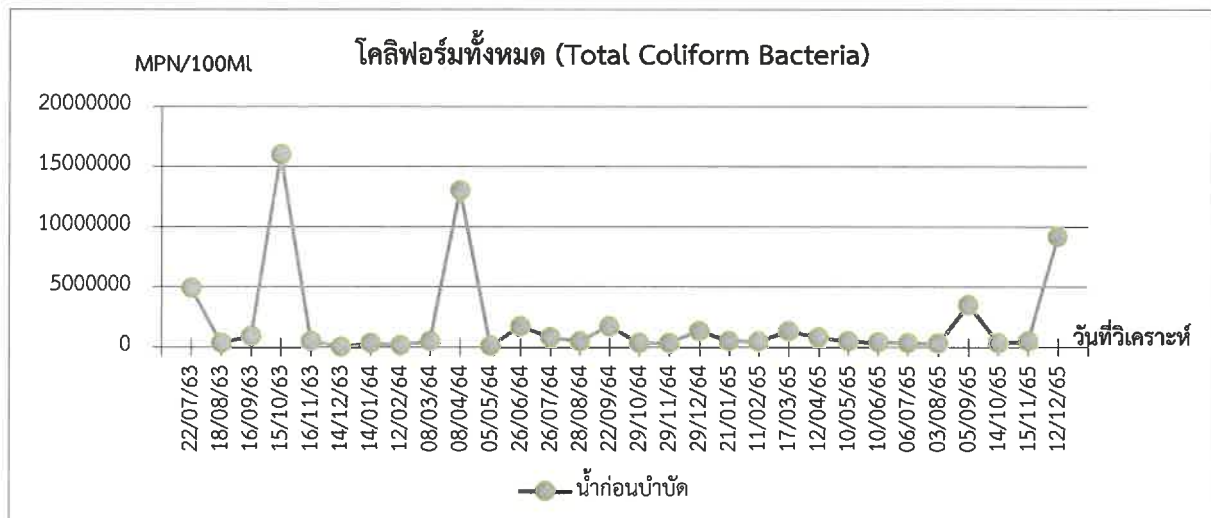
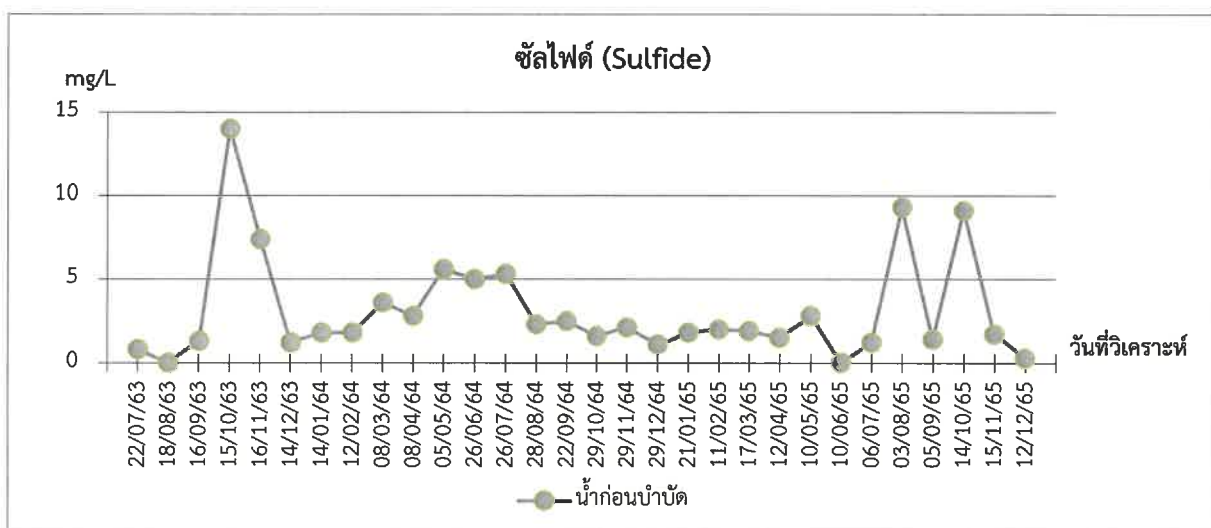
ภาพที่ 3.5.3-2 กราฟเปรียบเทียบผลการตรวจวัดคุณภาพน้ำเสียก่อนการบำบัด ปี 2563 ถึง ปัจจุบัน

เมื่อเปรียบเทียบผลการตรวจวิเคราะห์คุณภาพน้ำระบบบำบัดน้ำเสียในแต่ละครั้งพบว่าปัจจุบันพารามิเตอร์ที่ตรวจวิเคราะห์ส่วนใหญ่มีค่าอยู่ในเกณฑ์มาตรฐานทุกช่วงเวลา และไม่มีแนวโน้มที่มีการเปลี่ยนแปลงอย่างมีนัยสำคัญ

เมื่อเปรียบเทียบผลการตรวจวัดคุณภาพน้ำระบบบำบัดน้ำเสียโครงการ RUNESU THONGLOR พบว่าคุณภาพน้ำหลังการบำบัด ส่วนใหญ่มีค่าอยู่ในเกณฑ์มาตรฐานตามประกาศกระทรวงทรัพยากรธรรมชาติและสิ่งแวดล้อม (พ.ศ.2548) เรื่อง กำหนดมาตรฐานควบคุมการระบายน้ำทิ้งจากอาคารบางประเภทและบางประเภท (ประเภท ข.) แสดงดังตารางที่ 3.5.3-2 และกราฟเปรียบเทียบดังภาพที่ 3.5.3-2 ถึง ภาพที่ 3.5.3-3

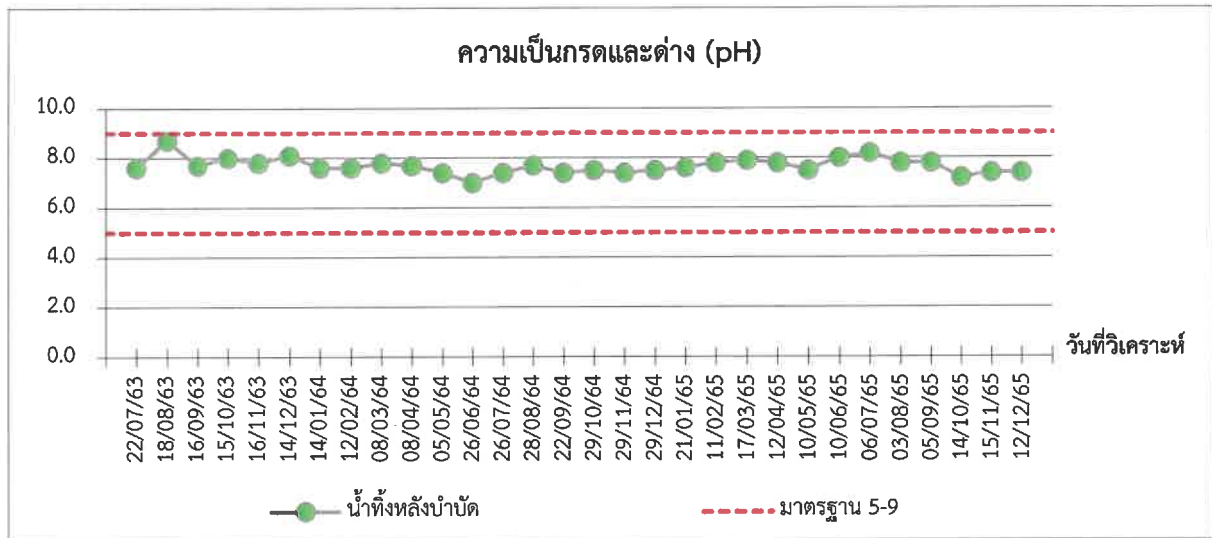
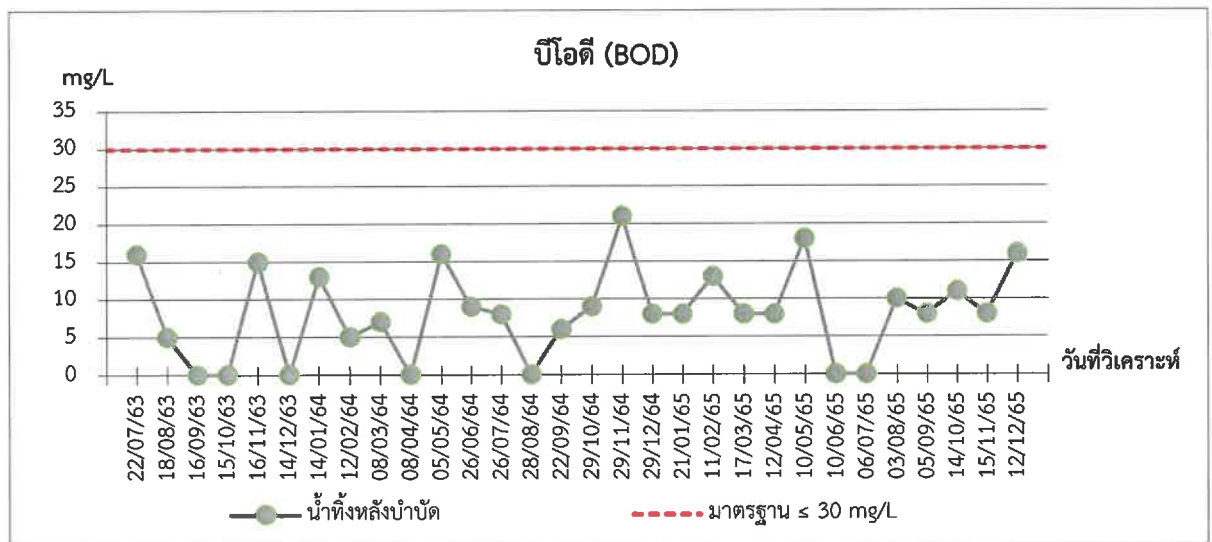
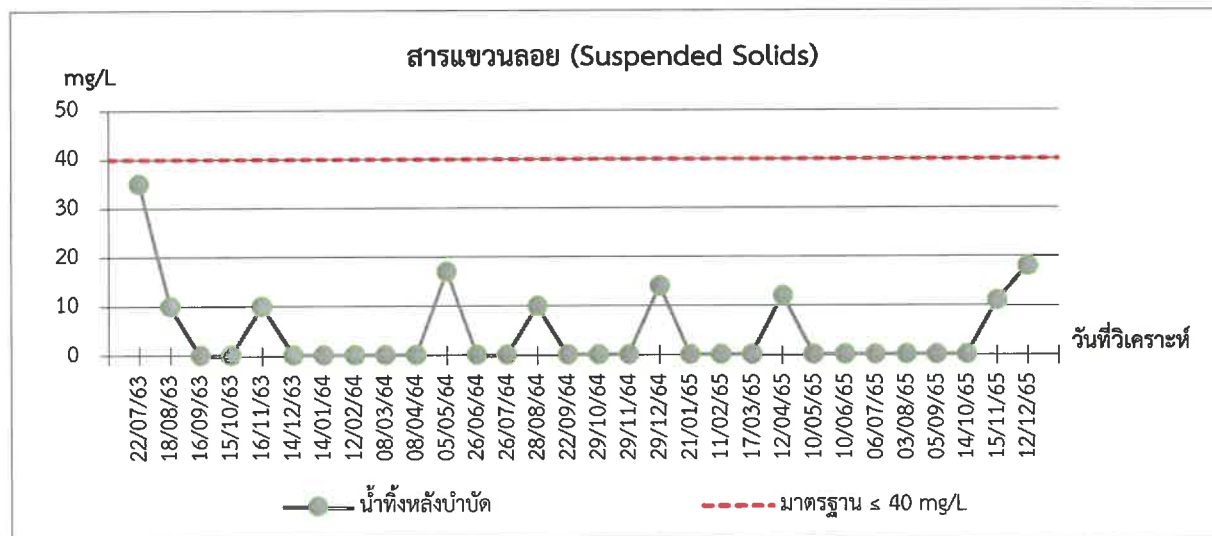
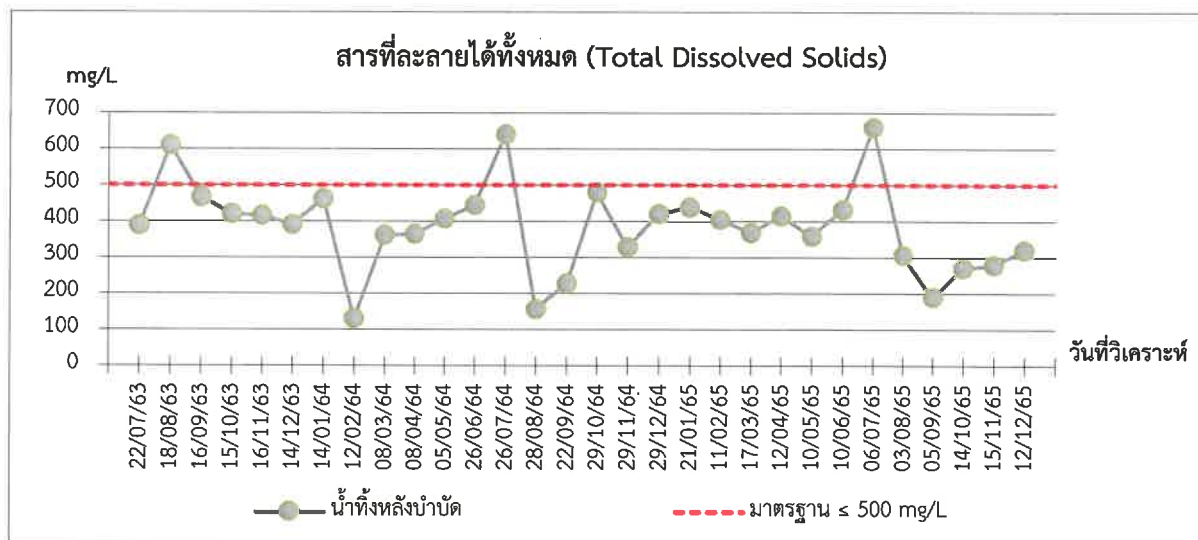
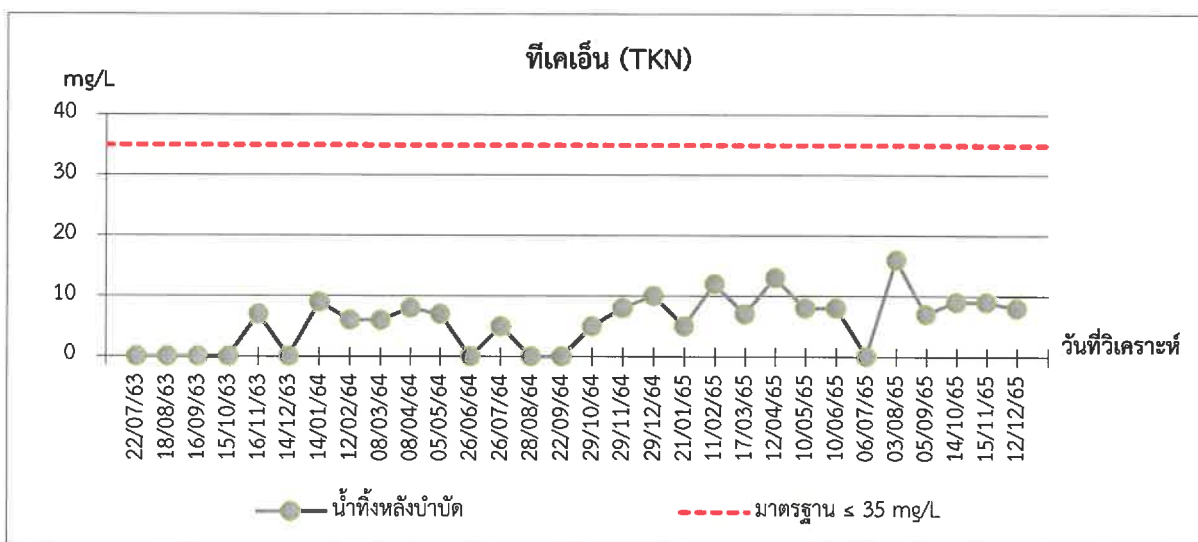
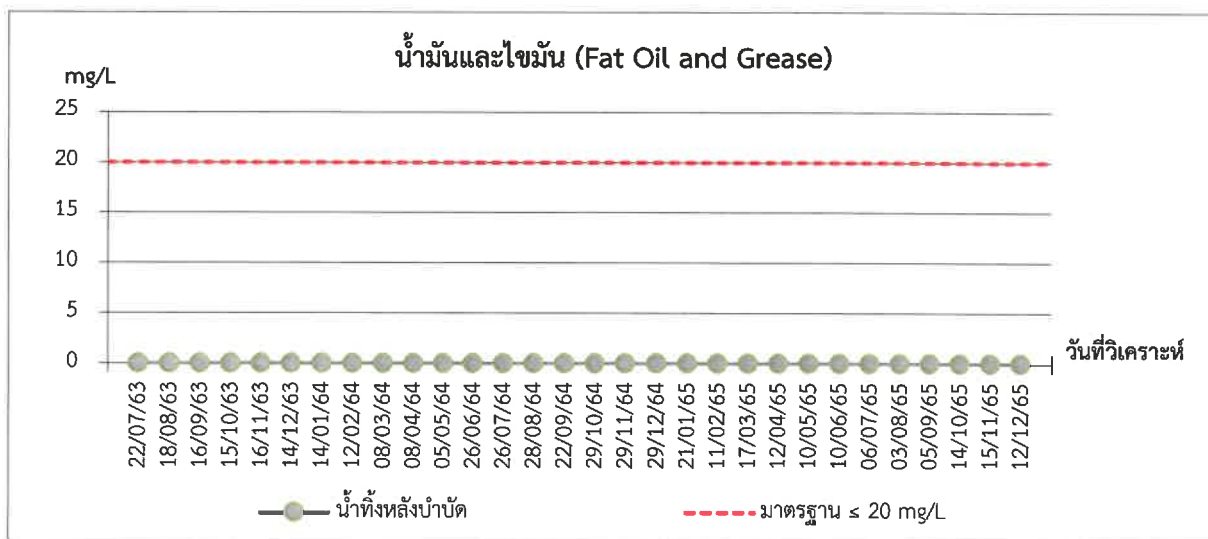
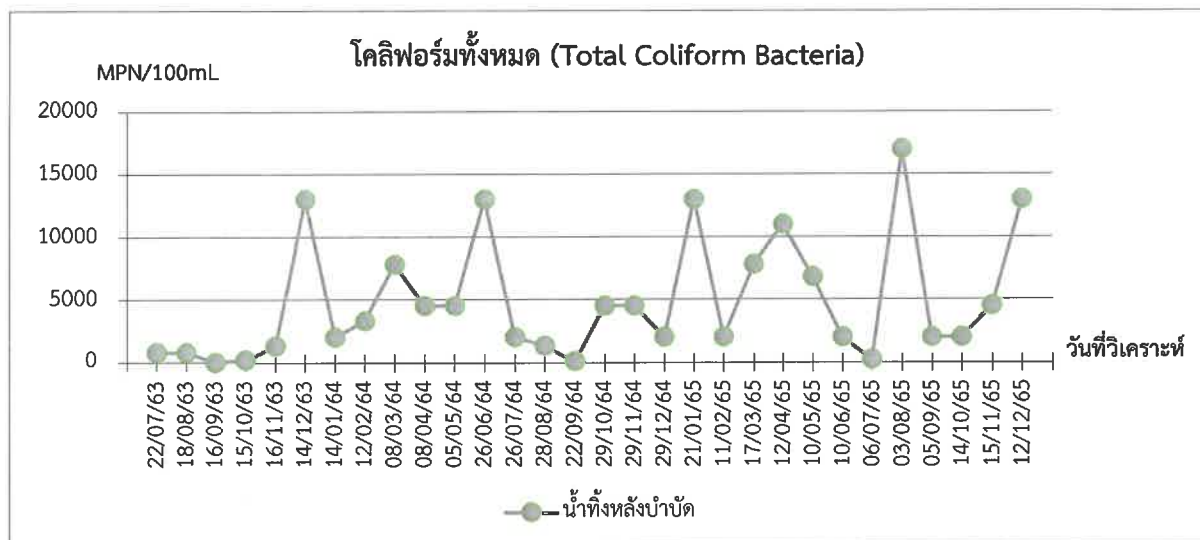
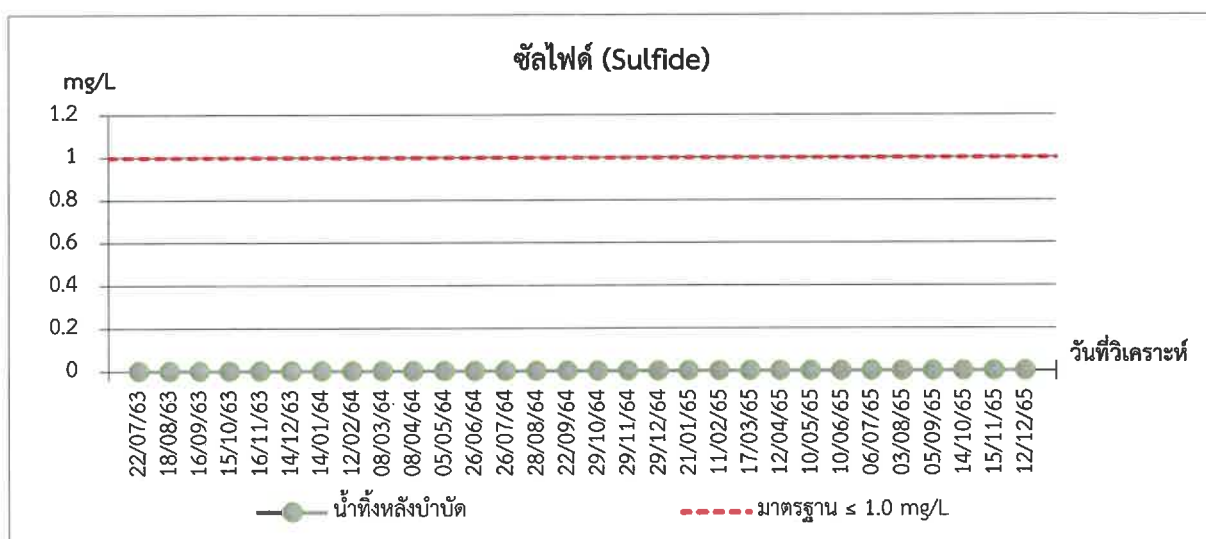
ภาพที่ 3.5.3-3 กราฟเปรียบเทียบผลการตรวจวัดคุณภาพน้ำก่อนระบายออกนอกโครงการ ปี 2563 ถึง ปัจจุบัน

จากผลการตรวจวิเคราะห์คุณภาพน้ำทิ้งหลังออกจากระบบบำบัดรวมระหว่างเดือนกรกฎาคม ถึง ธันวาคม 2565 พบว่าคุณภาพน้ำหลังบำบัดทุกพารามิเตอร์อยู่ในเกณฑ์ค่ามาตรฐานตามประกาศกระทรวงทรัพยากรธรรมชาติและสิ่งแวดล้อม เรื่อง กำหนดมาตรฐานควบคุมการระบายน้ำทิ้ง จากอาคารบางประเภทและบางขนาด (ประเภท ข)

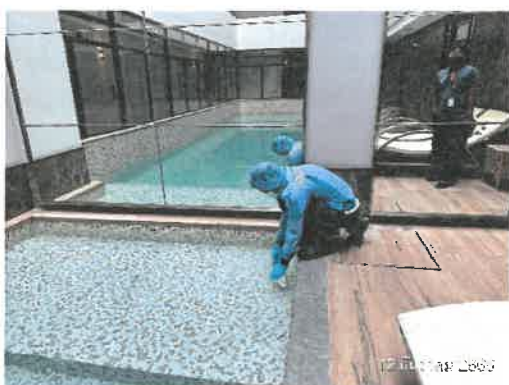
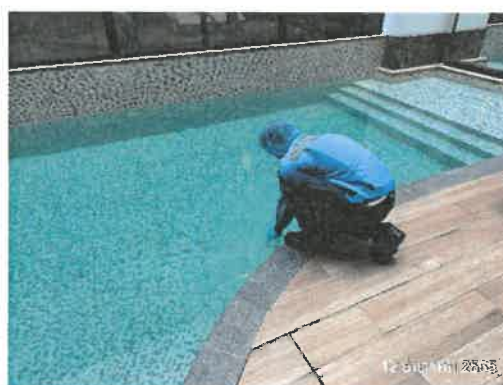
ภาพที่ 3.5.4-1 การเก็บตัวอย่างน้ำสระว่ายน้ำ

ส่วนต้น

ส่วนลึก

ตามมาตรการกำหนดให้มีการตรวจวัดคุณภาพน้ำสระว่ายน้ำ ที่บริเวณส่วนต้นและส่วนลึกของสระว่ายน้ำ โดย กำหนดให้มีการตรวจวิเคราะห์คุณภาพน้ำของสระว่ายน้ำตามความถี่จำนวน 2 ความถี่ คือ ความถี่ที่ 1 ตรวจวัดวันละ 1 ครั้ง ดัชนีที่ตรวจวัด ได้แก่ ความเป็นกรดต่าง (pH) และคลอรีน (Residual Chlorine) ความถี่ที่ 2 ตรวจวัดเดือนละ 1 ครั้ง พารามิเตอร์ที่ต้องตรวจวิเคราะห์ ได้แก่ Total Coliform Bacteria Fecal, Coliform Bacteria, *Escherichia coli*, *Staphylococcus aureus* และ *Pseudomonas aeruginosa* โครงการมีการตรวจวิเคราะห์คุณภาพน้ำของสระว่ายน้ำ ระหว่างเดือนกรกฎาคม ถึง ธันวาคม 2565 ทั้ง 2 ความถี่ ตำแหน่งการเก็บตัวอย่างน้ำสระว่ายน้ำส่วนลึก และส่วนต้น แสดงดังภาพที่ 3.5.4-1

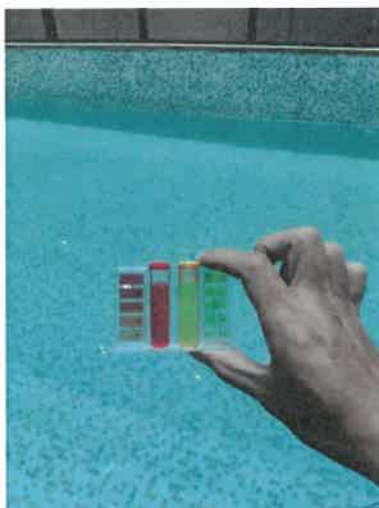
ภาพที่ 3.5.4-2 การตรวจวัด pH, Cl₂ สระว่ายน้ำ

ตามมาตรการติดตามตรวจสอบผลกระทบสิ่งแวดล้อมโครงการ RUNESU THONGLOR 5 กำหนดให้มีการเก็บตัวอย่าง และตรวจวัดคุณภาพน้ำบริเวณสระว่ายน้ำ จำนวน 2 จุด เป็นประจำทุกวัน วันละ 2 ครั้ง ที่บริเวณส่วนต้นและส่วนลึกของสระว่ายน้ำ โดยดัชนีที่ตรวจวัดในการตรวจวัด ดังนี้ ความเป็นกรด-ด่าง (pH) และ คลอรีนอิสระ (Free Chlorine) ทางโครงการมีการตรวจวัดค่าความเป็นกรด-ด่าง (pH) และ คลอรีนอิสระ (Free Chlorine) วันละ 1 ครั้ง ซึ่งการตรวจวัดแสดงดังภาพที่ 3.5.4-2 และผลการตรวจวัด ดังภาคผนวก ง-3
