ผลการปฏิบัติตามมาตรการติดตาม  
ตรวจสอบผลกระทบสิ่งแวดล้อม

## บทที่ 3

### ผลการปฏิบัติตามมาตรการติดตามตรวจสอบผลกระทบสิ่งแวดล้อม

บริษัท พลัส พร็อพเพอร์ตี้ สเปซ จำกัด เป็นผู้พัฒนา โครงการ 23 Degree Estate (Condo) ปัจจุบันโครงการฯ ได้ดำเนินการก่อสร้างแล้วเสร็จและได้มีการจัดตั้งนิติบุคคลอาคารโครงการ ยี่สิบสามองศา คอนโด เข้ามาบริหารจัดการโครงการ 23 Degree Estate (Condo) เป็นอาคารชุดพักอาศัยขนาดความสูง 4 ชั้น ความสูง 14.9 เมตร (ความสูงวัดถึงระดับพื้นชั้นหลังคา) จำนวน 7 อาคาร มีจำนวนห้องชุดพักอาศัยรวมทั้งสิ้น 161 ห้อง นอกจากนี้ยังมีอาคารสาธารณูปโภคต่าง ๆ จำนวน 3 อาคาร ได้แก่ อาคารสโมสร อาคารห้องเครื่อง 1 - ห้องพัสดุเฟอร์นิเจอร์ และอาคารห้องเครื่อง 2 ตั้งอยู่ที่ถนนทางหลวงชนบท นม. 1016 (สายกุดคล้า-ผ่านศึก)ประมาณกิโลเมตรที่ 14-15 ตำบลพญาเย็น อำเภอปากช่อง จังหวัดนครราชสีมา บนเนื้อที่ 12-0-12 ไร่ หรือ 19,248 ตารางเมตร โดยโครงการได้จัดทำรายงานการประเมินผลกระทบสิ่งแวดล้อม และได้ผ่านการพิจารณาเห็นชอบรายงาน ฯ ตามหนังสือจากสำนักงานนโยบายและแผนทรัพยากรธรรมชาติและสิ่งแวดล้อม ทส.1009.5/3392 ลงวันที่ 18 มีนาคม พ.ศ.2556 โดยหนังสือเห็นชอบได้กำหนดมาตรการป้องกันและแก้ไขผลกระทบสิ่งแวดล้อมและมาตรการติดตามตรวจสอบผลกระทบสิ่งแวดล้อม เพื่อเป็นแนวทางให้โครงการปฏิบัติ รวมไปถึงเสนอรายงานผลการปฏิบัติตามมาตรการฯ ต่อ

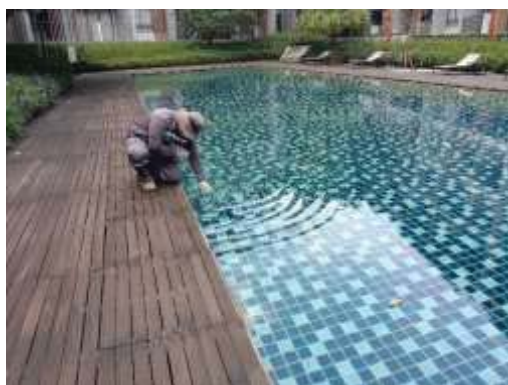
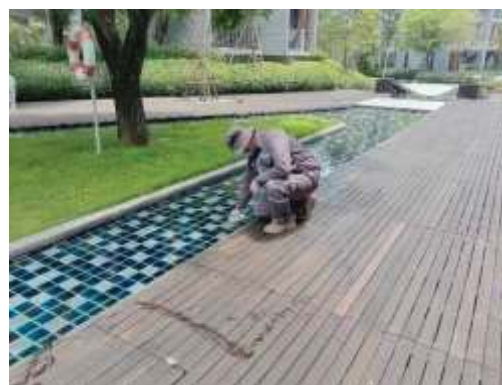
ภาพที่ 3.5.4-1 การเก็บตัวอย่างน้ำสระว่ายน้ำ

การเก็บตัวอย่างน้ำสระว่ายน้ำบริเวณส่วนลึก

การเก็บตัวอย่างน้ำสระว่ายน้ำบริเวณส่วนต้น

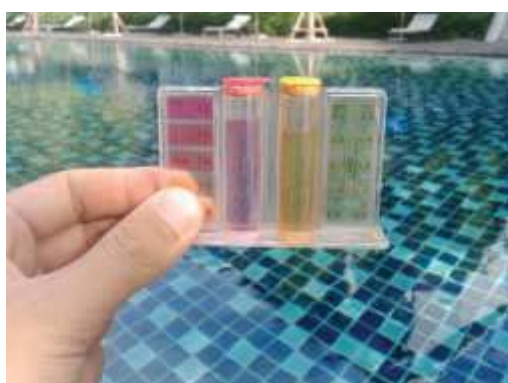
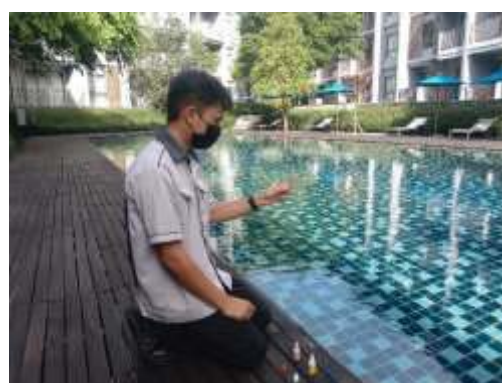
ภาพที่ 3.5.4-2 การตรวจวัด pH และ  $Cl_2$  สระว่ายน้ำ

ตามมาตรการติดตามตรวจสอบผลกระทบสิ่งแวดล้อม โครงการ 23 Degree Estate (Condo) กำหนดให้โครงการต้องมีการเก็บตัวอย่าง และตรวจวิเคราะห์คุณภาพน้ำบริเวณสระว่ายน้ำของโครงการ จำนวน 2 จุดเป็นประจำทุกวัน ครอบคลุมพื้นที่บริเวณส่วนลึกและต้น สำหรับพารามิเตอร์ที่กำหนดให้ตรวจวิเคราะห์ได้แก่ ค่าความเป็นกรดต่าง (pH) และคลอรีน (Residual Chlorine) ทั้งนี้ ปัจจุบันโครงการมีการปฏิบัติสอดคล้องต่อมาตรการเป็นส่วนใหญ่ โดยโครงการมีการตรวจวิเคราะห์โดยใช้ pH Test Kit และ Chlorine Test Kit และมีความถี่ทุกวัน วันละ 1 ครั้ง ครึ่งละ 1 จุด เพื่อเป็นตัวแทนของการตรวจวัดคุณภาพน้ำสระว่ายน้ำในแต่ละครั้ง ผลการตรวจวิเคราะห์แสดงดังภาพผนวก ง-2
