บทที่ 4

ผลการตรวจวัดเพื่อตรวจติดตาม คุณภาพสิ่งแวดล้อม

จากการตรวจวิเคราะห์คุณภาพน้ำ เพื่อตรวจติดตามคุณภาพสิ่งแวดล้อม ของ โครงการ โรงแรม Holiday Inn Express Phuket Patong Beach Central ในระหว่างเดือนกรกฎาคม-ธันวาคม 2565 ซึ่งทางโครงการได้ทำการตรวจวิเคราะห์คุณภาพน้ำเสียก่อนบำบัด น้ำทิ้งหลังบำบัด น้ำประปา น้ำดื่ม และน้ำแข็ง เป็นประจำทุกเดือน และมีการตรวจวิเคราะห์เชื้อ *Legionella* spp. เป็นประจำ ซึ่งผลการวิเคราะห์ สามารถสรุปได้ดังต่อไปนี้

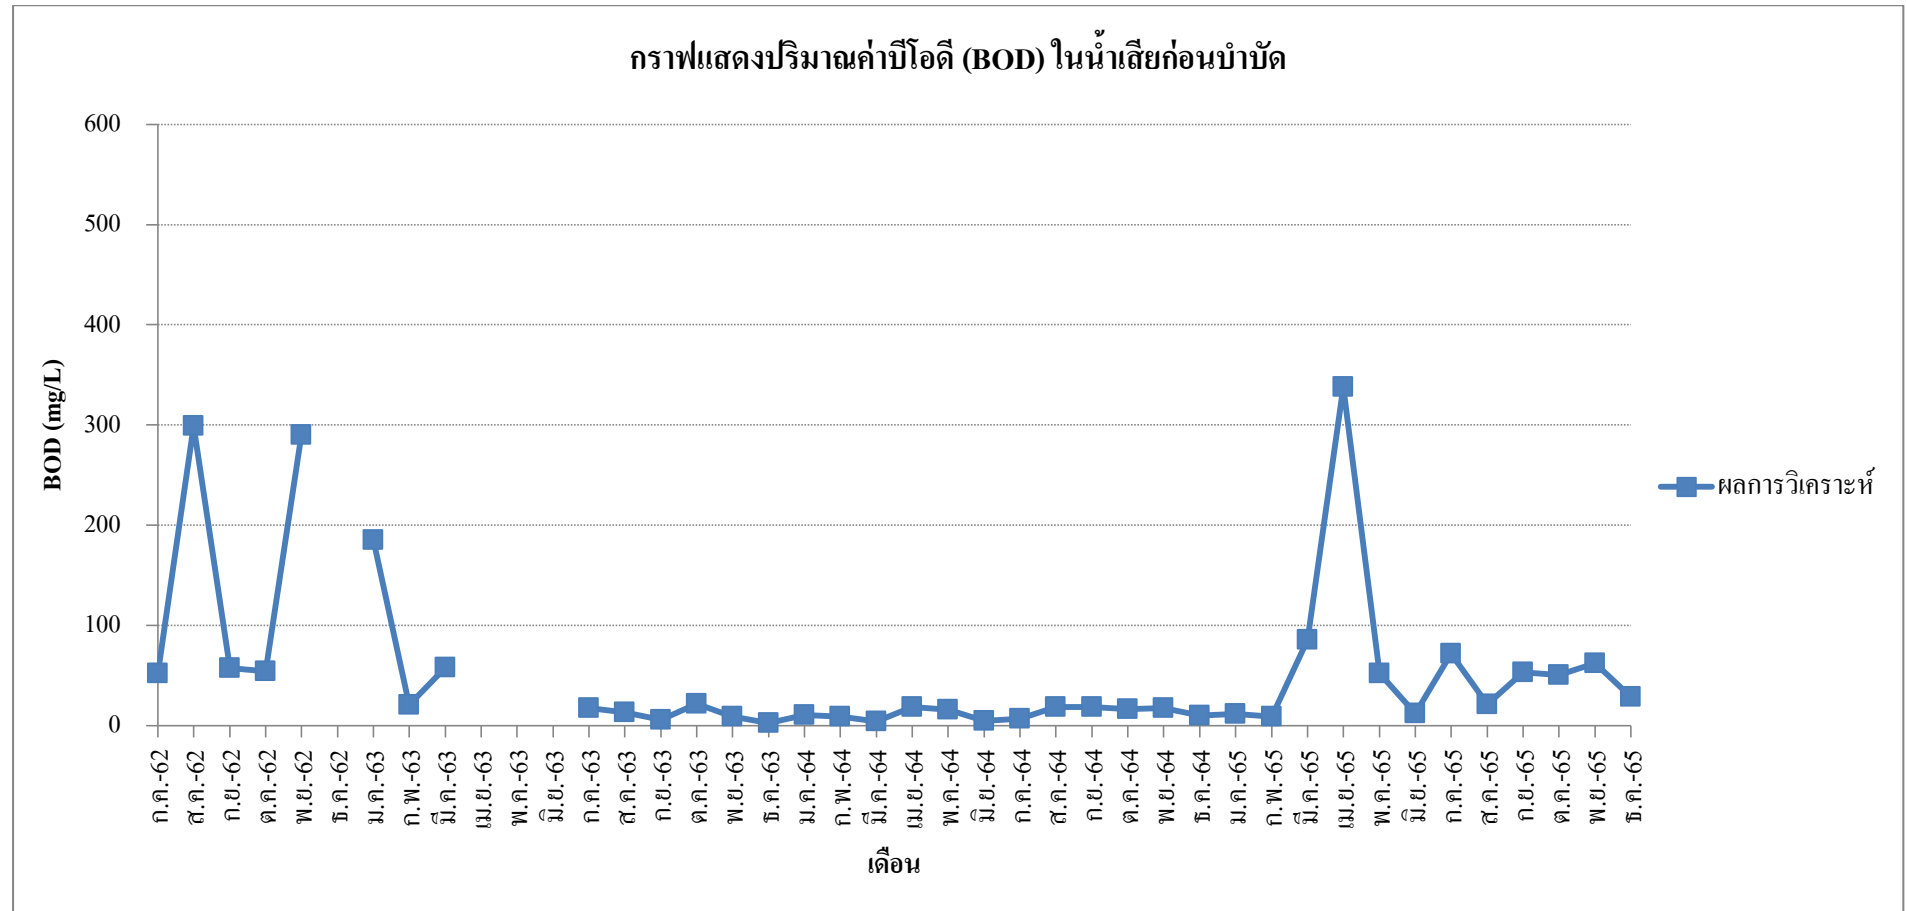
ภาพที่ 4-2 แสดงปริมาณค่าบีโอดี (BOD) ในน้ำเสียก่อนบำบัด (ชุดที่ 1)

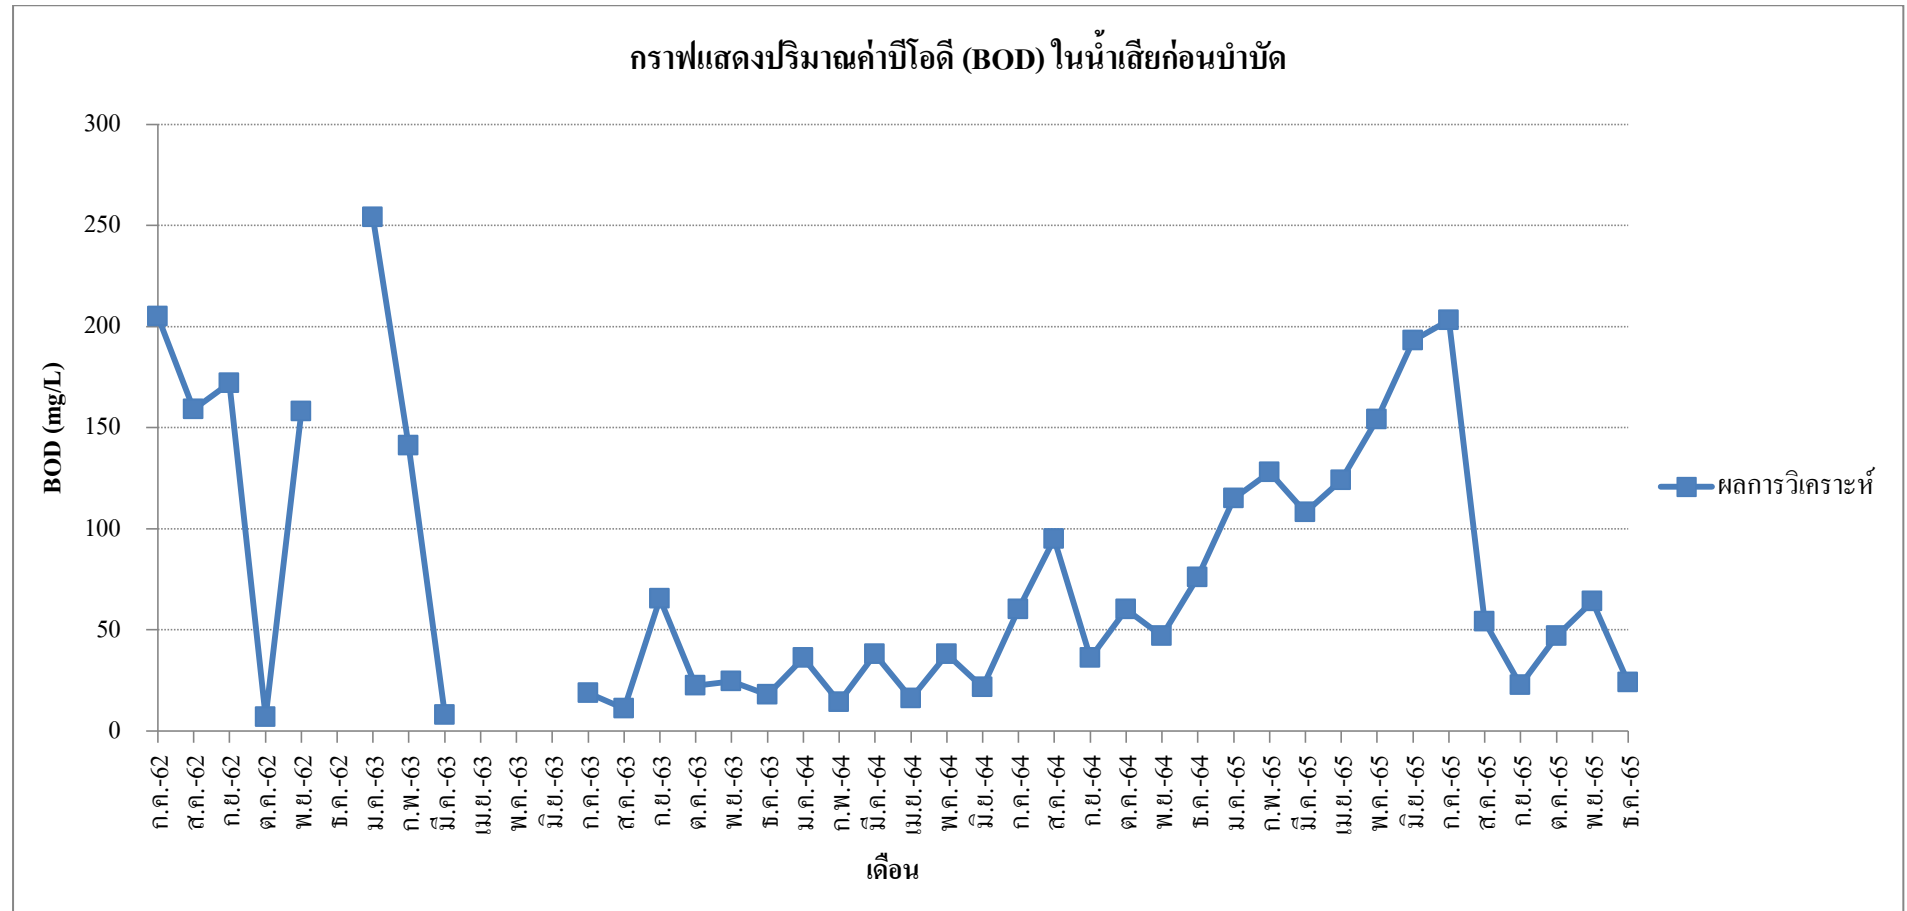
ภาพที่ 4-5 แสดงปริมาณค่าบีโอดี (BOD) ในน้ำเสียก่อนบำบัด (ชุดที่ 2)

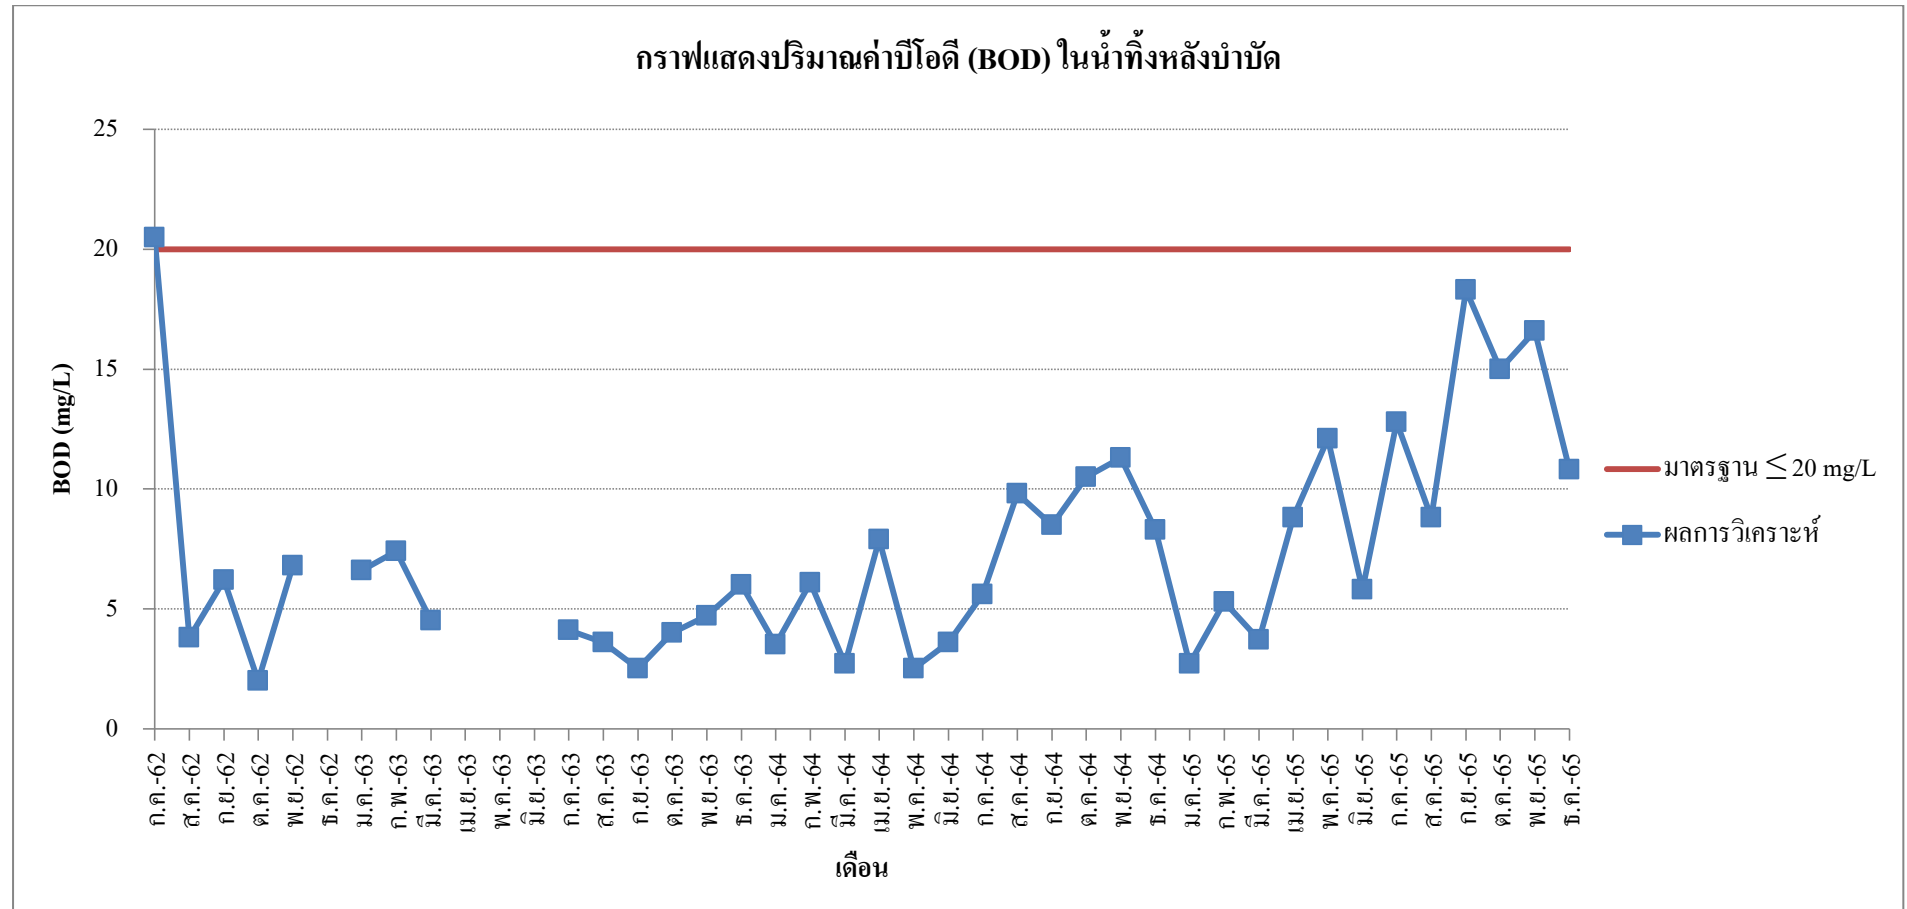
2. ปริมาณค่าบีโอดี (Biochemical Oxygen Demand: BOD) อยู่ในช่วง 8.8-18.3 มิลลิกรัม/ลิตร (มาตรฐาน ≤ 20 มิลลิกรัม/ลิตร) สรุปได้ว่าคุณภาพน้ำทิ้งหลังบำบัดของโครงการมีปริมาณค่าบีโอดีอยู่ในเกณฑ์มาตรฐาน (ภาพที่ 4-8)

ภาพที่ 4-8 แสดงปริมาณค่าบีโอดี (BOD) ในน้ำทิ้งหลังบำบัด (ถังพักน้ำทิ้ง)

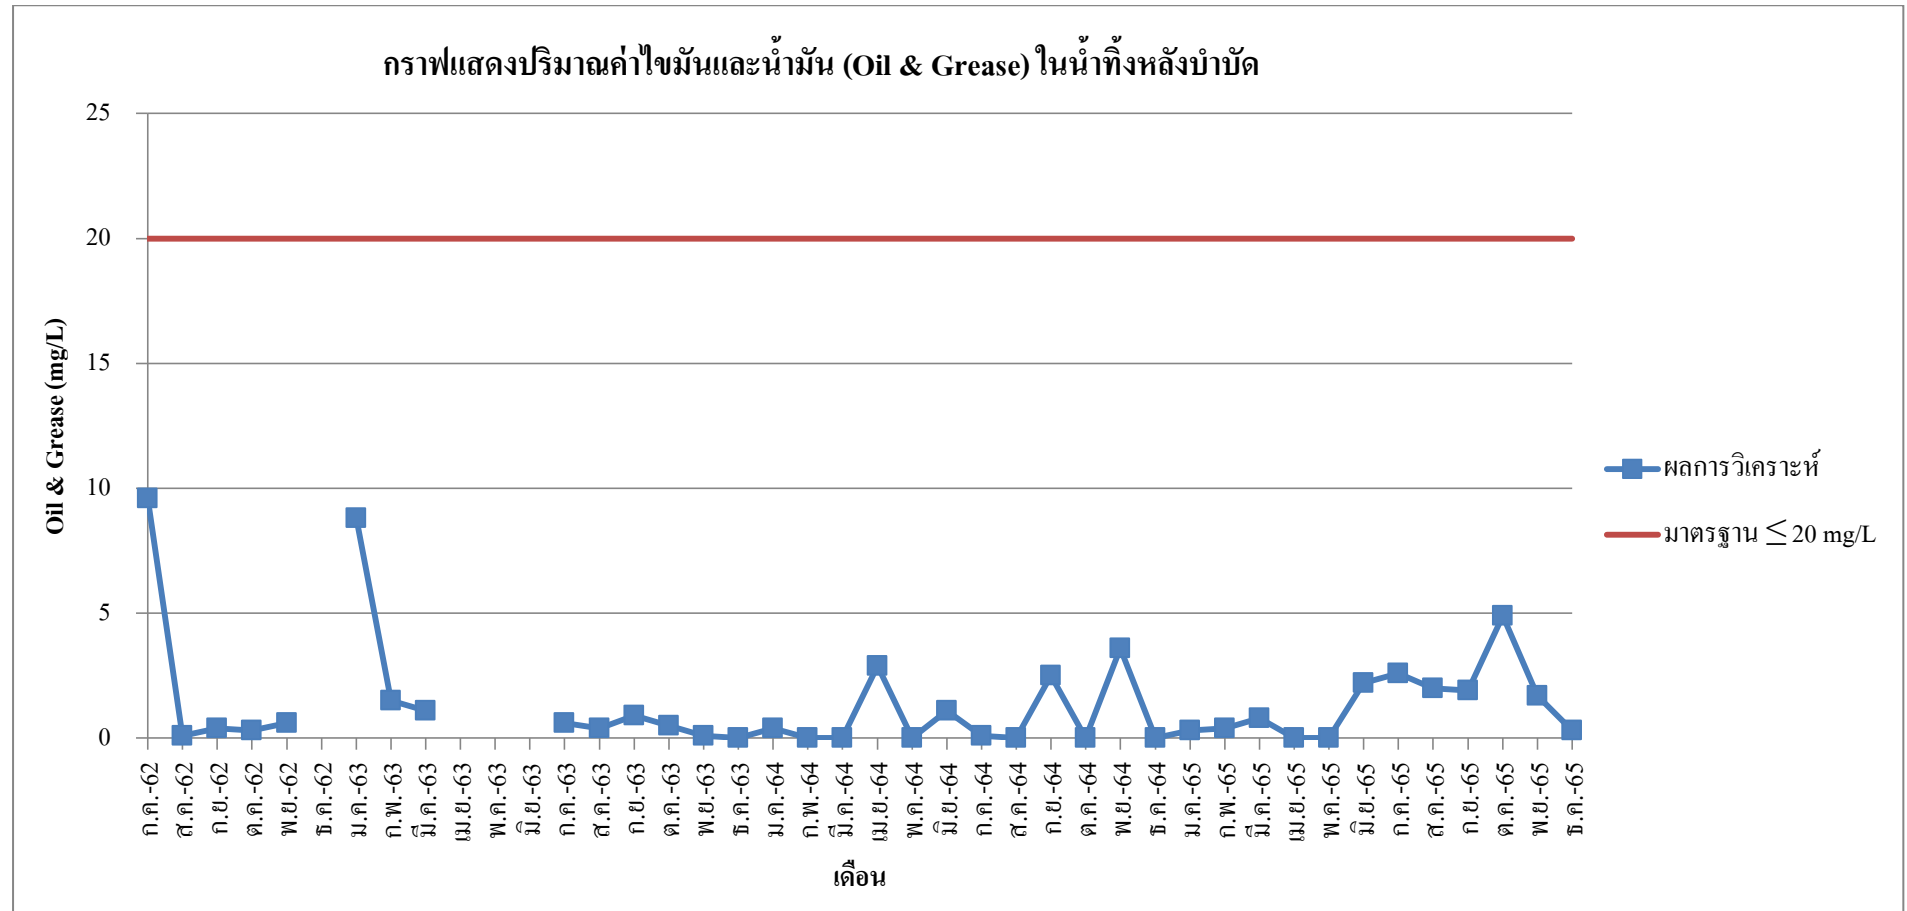
5. ปริมาณค่าไขมันและน้ำมัน (Oil&Grease) อยู่ในช่วง 0.3-4.9 มิลลิกรัม/ลิตร (มาตรฐาน ≤ 20 มิลลิกรัม/ลิตร) สรุปได้ว่าคุณภาพน้ำทิ้งของโครงการมีปริมาณค่าไขมันและน้ำมันอยู่ในเกณฑ์มาตรฐาน (ภาพที่ 4-11)

ภาพที่ 4-11 แสดงปริมาณค่าไขมันและน้ำมัน (Oil & Grease) ในน้ำทิ้งหลังบำบัด (ถึงพักน้ำทิ้ง)

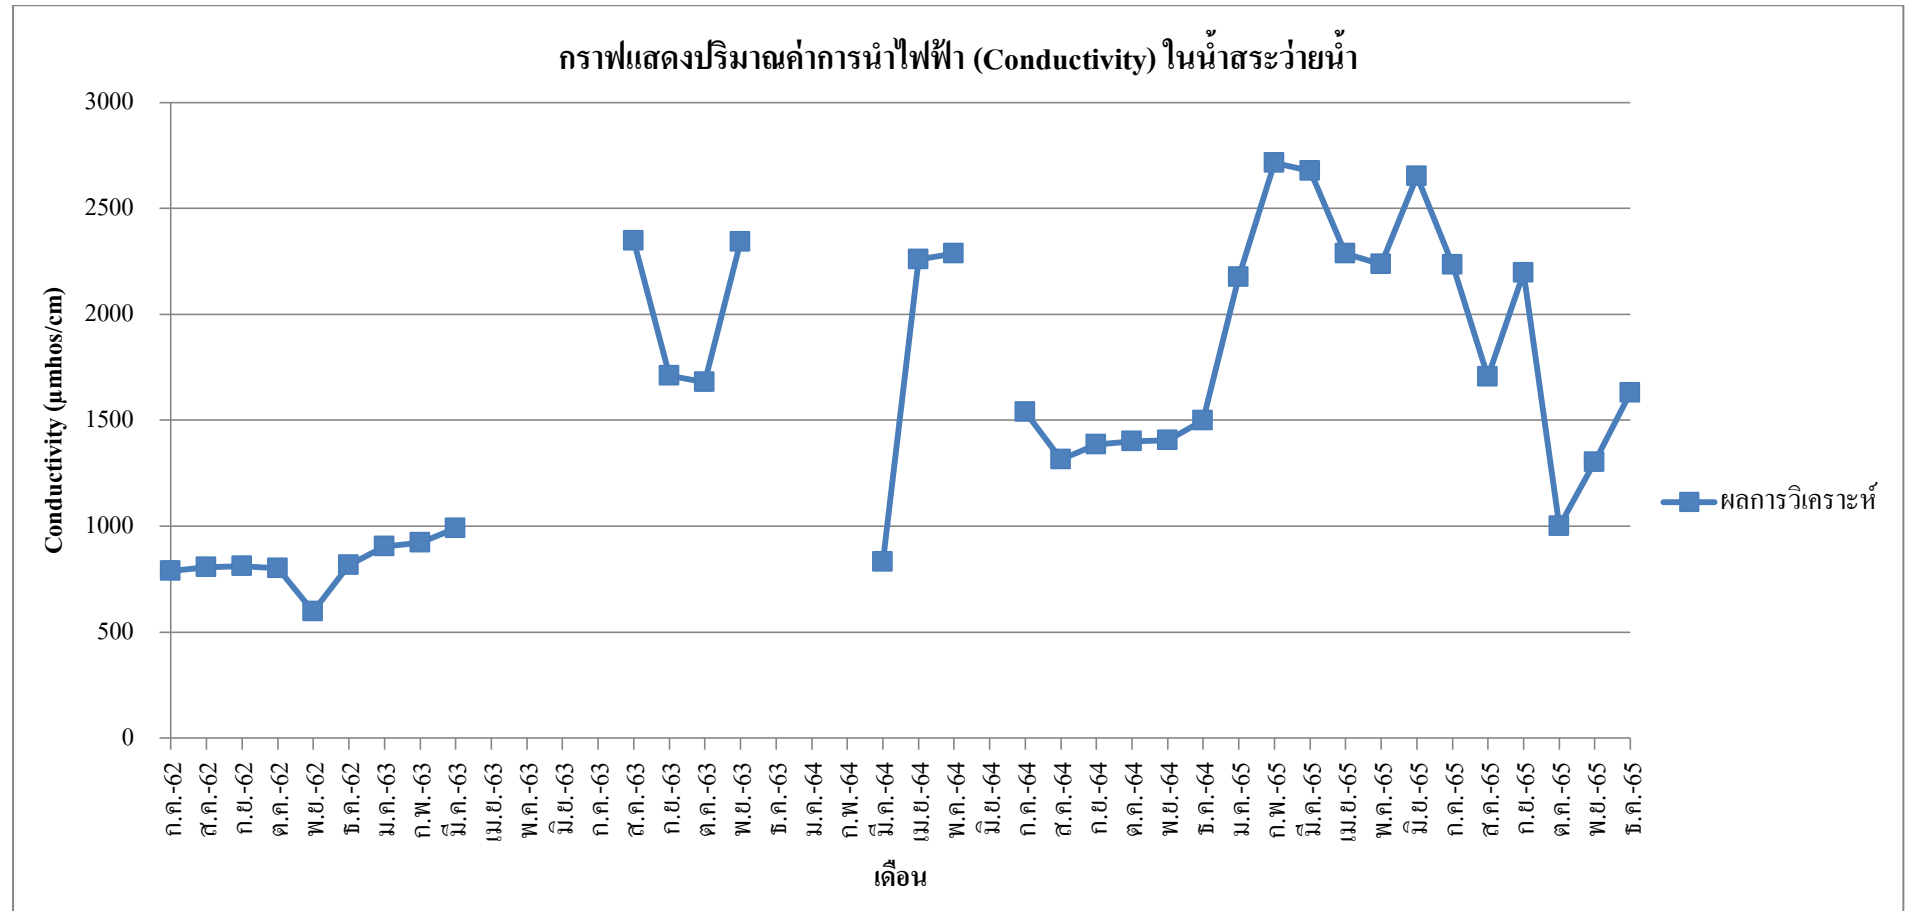
5. ปริมาณค่าของแข็งละลายในน้ำทั้งหมด (Total Dissolve Solids: TDS) อยู่ในช่วง 248-1316 มิลลิกรัม/ลิตร (ภาพที่ 4-27)
6. ปริมาณค่าการนำไฟฟ้า (Conductivity) อยู่ในช่วง 1001-2234 ไมโครโมห์/เซนติเมตร (ภาพที่ 4-28)

ภาพที่ 4-27 แสดงปริมาณค่าของแข็งละลายในน้ำทั้งหมด (TDS) ในน้ำสระว่ายน้ำ

ภาพที่ 4-28 แสดงปริมาณค่าการนำไฟฟ้า (Conductivity) ในน้ำสระว่ายน้ำ
