1.1 ความเป็นมาของการจัดทำรายงาน

1.2 รายละเอียดของโครงการโดยสังเขป

| 1. ชื่อโครงการ | โครงการเหมืองแร่หินอุตสาหกรรมชนิดหินบะซอลต์ เพื่ออุตสาหกรรมก่อสร้าง ของบริษัท โรงโมหินโซคชัย จำกัด ประทานบัตรที่ 28834/16141 ร่วมแผนผังโครงการทำเหมืองเดียวกันกับประทานบัตรที่ 28722/15528 |

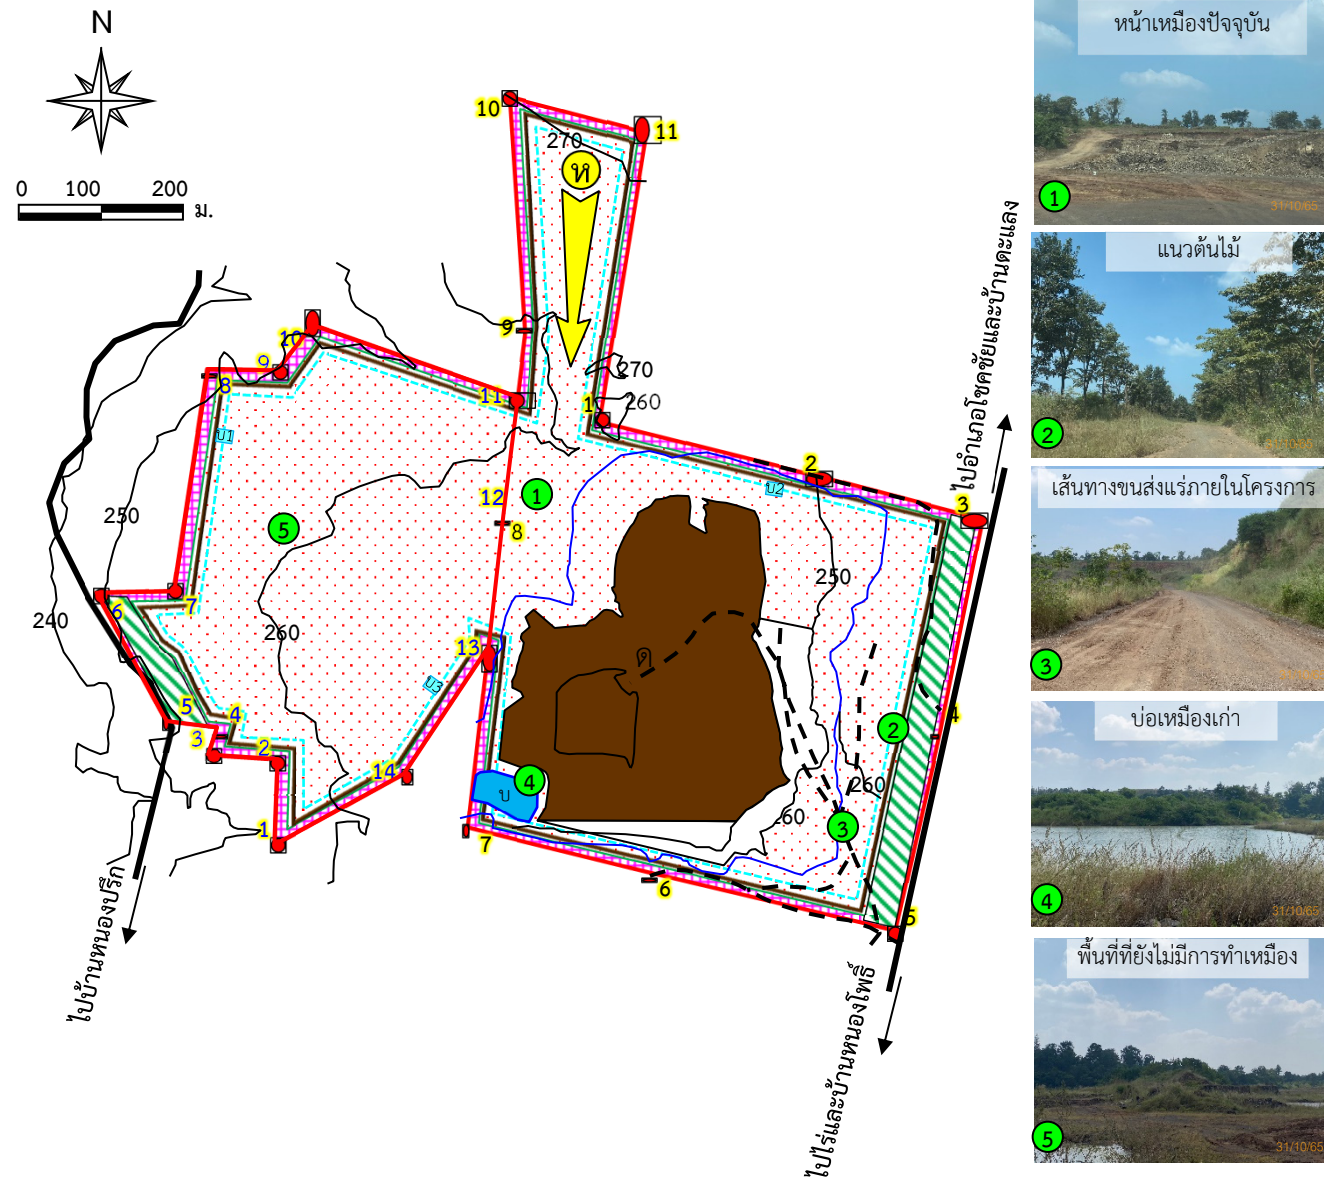
รูปที่ 1.3-1

1) การใช้ประโยชน์ที่ดินภายในโครงการ การทำเหมืองในพื้นที่โครงการนี้จะทำเหมืองที่ระดับความ สูง 270 ม.(รทก.) จากทิศเหนือของแปลงประทานบัตรที่ 27822/15528 ลงมาทางทิศใต้ โดยลดระดับลงมาทีละ ชั้นชั้นละ 10 ม. จนถึงระดับความสูง 240 ม.(รทก.) การทำเหมืองแบบขั้นบันได โดยจะให้ความสูงของแต่ละ Bench ประมาณ 10 ม. และมีความกว้างประมาณ 10 ม. ควบคุมความลาดเอียงรวมของหน้าเหมืองไม่ให้เกิน 45 องศา พื้นที่ประทานบัตรที่ 28834/16141 เป็นพื้นที่ทำเหมืองทั้งหมด ส่วนพื้นที่ประทานบัตรที่ 27822/15528 มีบ่อเหมืองภายในเขตประทานบัตรขนาด 18.5 ไร่ เพื่อรองรับน้ำจากพื้นที่หน้าเหมือง และพื้นที่เก็บกองเปลือกดิน และเศษหินอยู่ทางด้านทิศใต้ของแปลงประทานบัตร มีพื้นที่เว้นไม่ทำเหมืองในระยะ 50 ม. ทางด้านทิศตะวันออกและ ทิศตะวันตก และเว้นพื้นที่ไม่ทำเหมืองในระยะ 10 ม. ทางด้านทิศเหนือกับทิศใต้ (รูปที่ 1.3-1)

แผนและสภาพการใช้ประโยชน์ที่ดินภายในโครงการ
