บทที่ 3

ผลการปฏิบัติตามมาตรการติดตามตรวจสอบผลกระทบสิ่งแวดล้อม

โครงการ Centric รัชดา-ห้วยขวาง ประกอบด้วย อาคารชุดพักอาศัยคอนกรีตเสริมเหล็กสูง 31 ชั้น จำนวน 1 อาคาร มีห้องชุดพักอาศัยรวม 674 ห้อง และห้องชุดเพื่อการพาณิชย์ 3 ห้อง (ร้านค้า) และที่จอดรถ ทั้งหมด 287 คัน พร้อมสิ่งอำนวยความสะดวกต่างๆ บนเนื้อที่ 3 ไร่ 2 งาน 91 ตารางวา หรือ 5,964 ตารางเมตร โดยมีกลุ่มเป้าหมายหลักเป็นลูกค้าประเภทพนักงานบริษัทที่ต้องการที่พักอาศัยในย่านรัชดาภิเษก ท่ามกลางความเป็นส่วนตัว บนทำเลที่เปี่ยมศักยภาพ พร้อมพร้อมด้วยสิ่งอำนวยความสะดวกและสาธารณูปโภคครบครัน อาทิเช่น ร้านอาหาร ธนาคาร โรงแรม โรงเรียน อาคารสำนักงาน ห้างสรรพสินค้าและสถานที่ทำงาน เป็นต้น อีกทั้ง ยังเดินทางสะดวกด้วยเส้นทางเข้าออกหลายเส้นทาง และมีโครงข่ายระบบขนส่งมวลชนหลากหลายรูปแบบให้เลือกใช้บริการ ทั้งรถโดยสารประจำทาง และรถไฟฟ้ามหานคร โครงการได้รับหนังสือเห็นชอบรายงาน EIA จากสำนักงานนโยบายและแผนทรัพยากรธรรมชาติตามหนังสือเลขที่ ทส1009.5/15221 ลงวันที่ 20 ธันวาคม พ.ศ. 2556 ทั้งนี้ตามหนังสือฉบับดังกล่าวได้กำหนดให้ทางโครงการต้องเสนอรายงานผลการปฏิบัติตามมาตรการป้องกันและแก้ไขผลกระทบสิ่งแวดล้อม และมาตรการตรวจสอบคุณภาพสิ่งแวดล้อมต่อหน่วยงานที่เกี่ยวข้องเพื่อพิจารณาทุก 6 เดือน

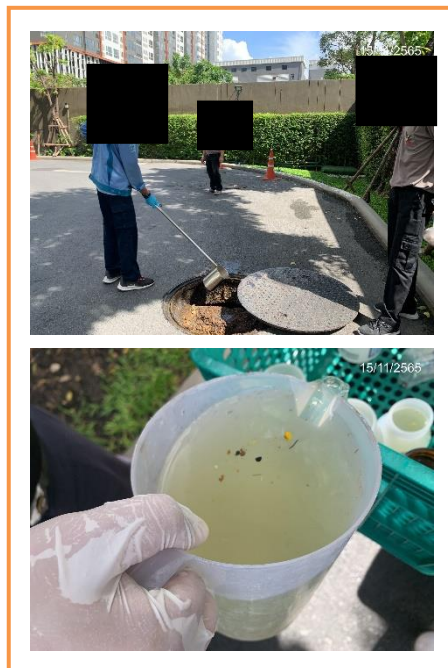
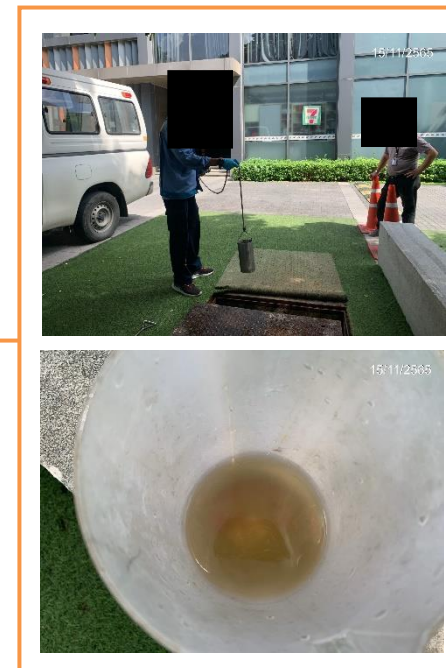
ภาพที่ 3.5.3-1 การเก็บตัวอย่างน้ำทิ้ง

บ่อกักน้ำสุดท้ายก่อนออกโครงการ

จุดรวบรวมน้ำเสียเข้าสู่ระบบบำบัดน้ำเสีย

จุดระบายน้ำออกจากระบบบำบัดน้ำเสีย

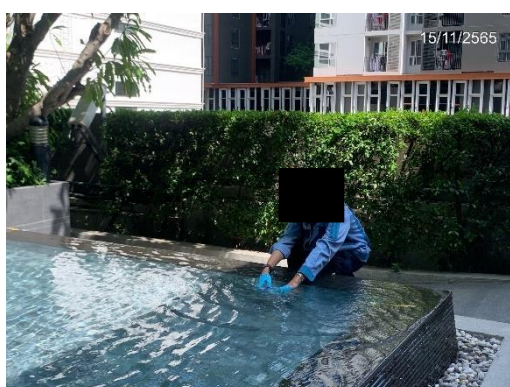
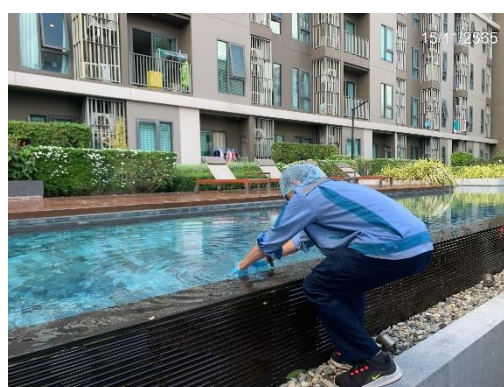
ภาพที่ 3.5.4-1 การเก็บตัวอย่างน้ำสระว่ายน้ำ

ส่วนตื้น

ส่วนลึก

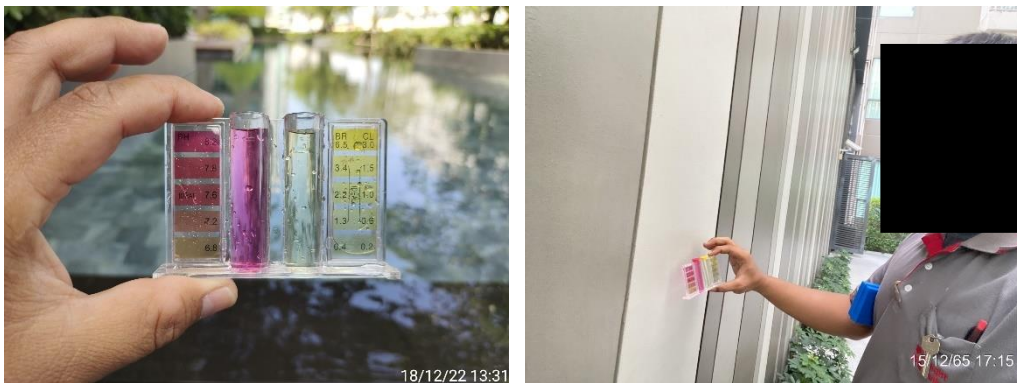
ภาพที่ 3.5.5-2 การตรวจวัด pH, Cl₂ สระว่ายน้ำ

ตามมาตรการติดตามตรวจสอบผลกระทบสิ่งแวดล้อมโครงการ Centric รัชดา-ห้วยขวาง กำหนดให้โครงการต้องมีการเก็บตัวอย่างและตรวจวิเคราะห์คุณภาพน้ำบริเวณสระว่ายน้ำของโครงการ จำนวน 2 จุด เป็นประจำทุกวัน วันละ 2 ครั้ง ครอบคลุมพื้นที่บริเวณส่วนลึกและตื้น สำหรับพารามิเตอร์ที่กำหนดให้ตรวจวิเคราะห์ ได้แก่ ค่าความเป็นกรด-ด่าง (pH) และคลอรีนอิสระ (Free Chlorine) ทั้งนี้ ปัจจุบันโครงการมีการปฏิบัติสอดคล้องต่อมาตรการเป็นส่วนใหญ่ โดยโครงการมีการตรวจวิเคราะห์โดยใช้ pH Test Kit และ Chlorine Test Kit และมีความถี่ทุกวัน วันละ 2 ครั้ง เพื่อเป็นตัวแทนของการตรวจวัดคุณภาพน้ำสระว่ายน้ำในแต่ละครั้ง ซึ่งผลการตรวจวิเคราะห์ค่าความเป็นกรด-ด่าง แสดงดังภาคผนวก ง-2
