มาตรการป้องกันและแก้ไข ผลกระทบสิ่งแวดล้อมและ มาตรการติดตามตรวจสอบ คุณภาพสิ่งแวดล้อม

โครงการเหมืองแร่หินอุตสาหกรรมชนิดหินปูน เพื่ออุตสาหกรรมก่อสร้าง

ประทานบัตรที่ 21379/15245

บริษัท ผลิตภัณฑ์ศิลาแลงสุข จำกัด

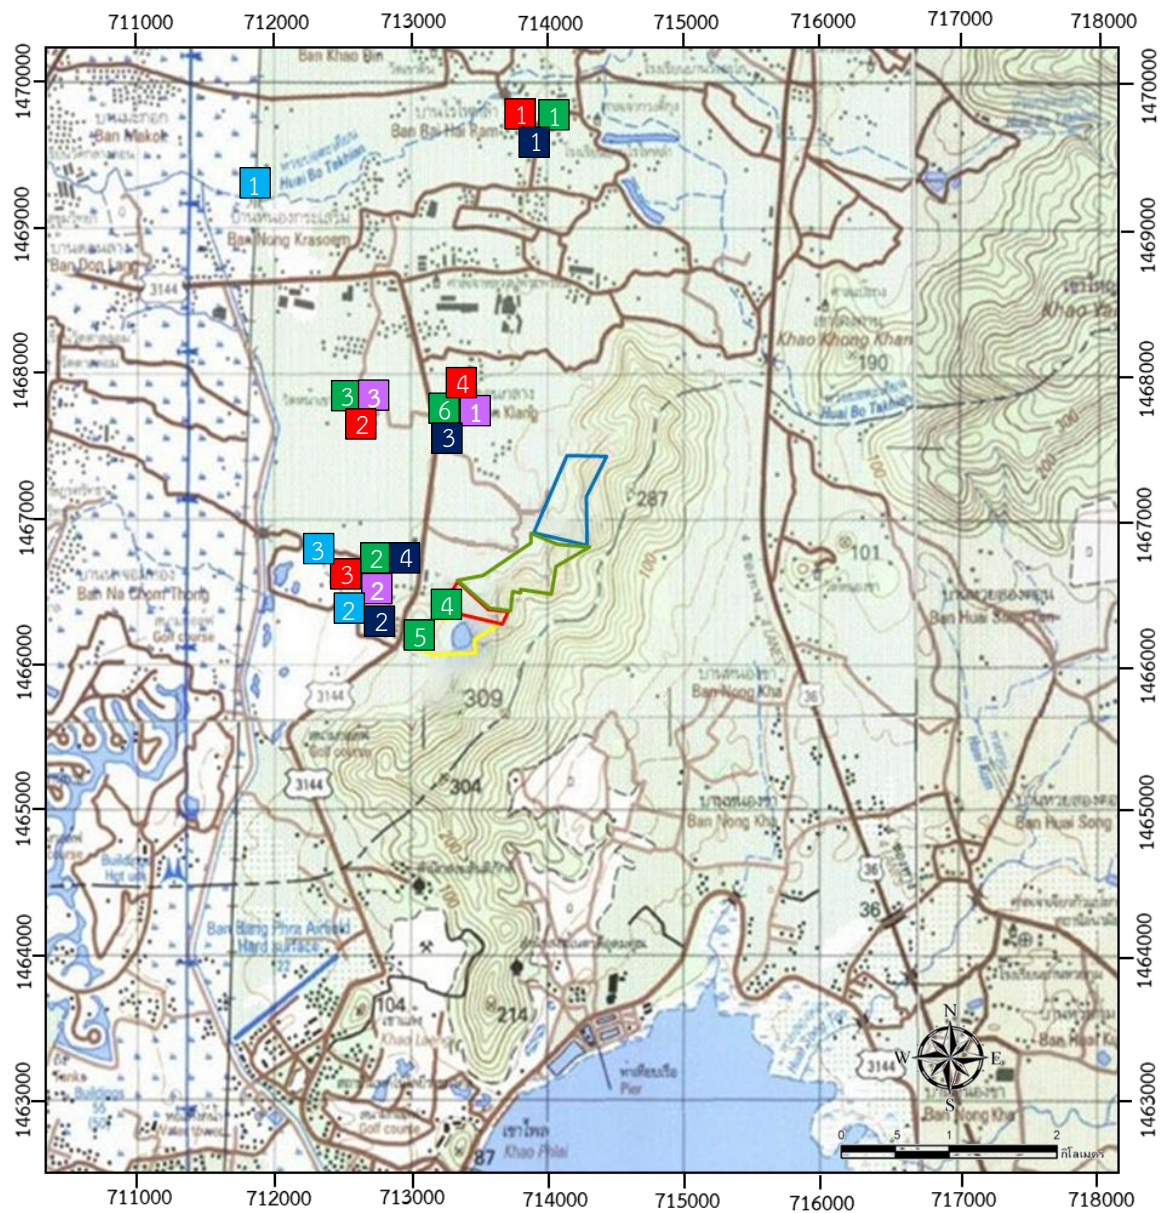
รูปที่ 2-1 แสดงตำแหน่งตรวจวัดคุณภาพสิ่งแวดล้อม

ตำแหน่งสถานีตรวจวัดคุณภาพอากาศแสดงดังรูปที่ 2-1 โดยมีรายละเอียดดังนี้

ตำแหน่งสถานีตรวจวัดแสดงดังรูปที่ 2-1 รายละเอียดดังต่อไปนี้

ตำแหน่งสถานีตรวจวัดแสดงได้ดังรูปที่ 2-1 รายละเอียดดังต่อไปนี้
