บทที่ 1

รายละเอียดโครงการ

1.2 รายละเอียดโครงการโดยสังเขป

- 1.2.1 ชื่อโครงการ** : โครงการอาคารชุดโนเบล อราวัน สุขุมวิท 33 คอนโดมิเนียม
- 1.2.2 สถานที่** : ตั้งอยู่เลขที่ 17 ซอยสุขุมวิท 33 (แดงอุดม) แขวงคลองตันเหนือ เขตวัฒนา กรุงเทพมหานคร (ภาพที่ 1.2-1) โดยมีอาณาเขตติดต่อกับพื้นที่โดยรอบ ซึ่งมีรายละเอียดดังนี้

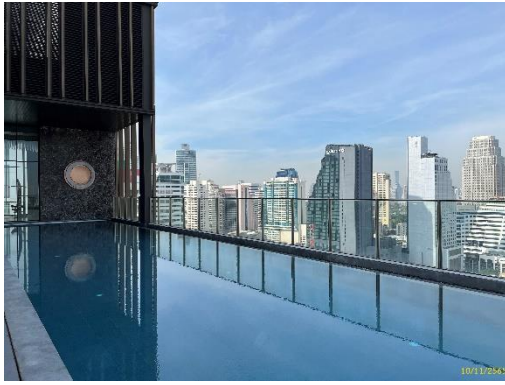
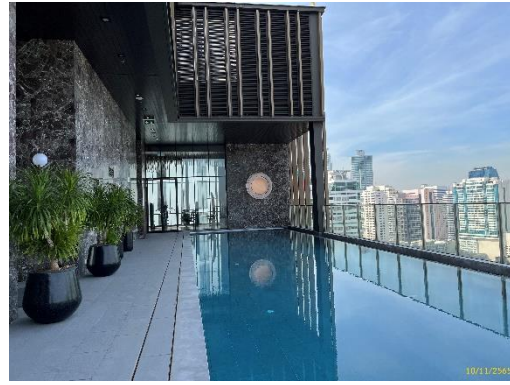
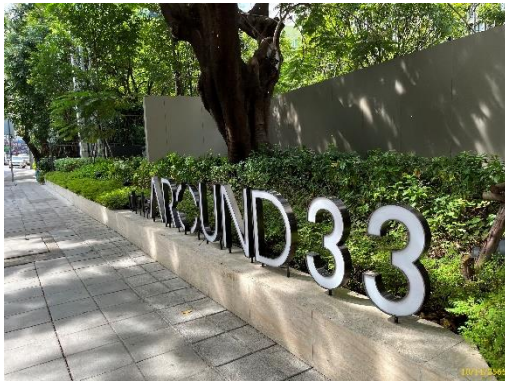
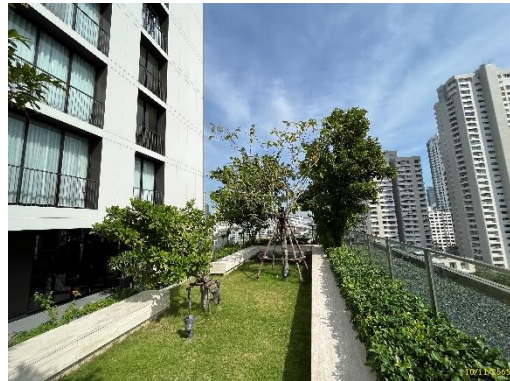
ภาพที่ 1.2-2 สภาพปัจจุบัน

- 1.2.7 ประเภทโครงการ** : อาคารอยู่อาศัยรวม
- 1.2.8 สภาพปัจจุบัน** : โครงการเปิดใช้อาคารรวมไปถึงระบบสาธารณูปโภคทั้งหมด (ภาพที่ 1.2-2) และรายละเอียดการขออนุญาตก่อสร้าง และใบรับรองการก่อสร้าง (ภาคผนวก ข-2)

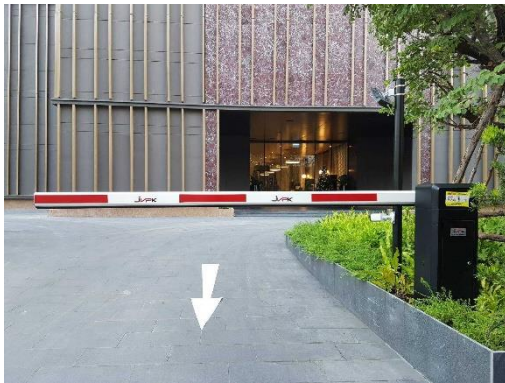
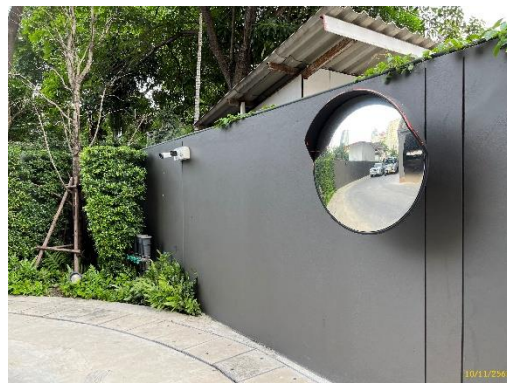
ภาพที่ 1.3.3-1 ถนน และการจราจรภายในโครงการ

ปัจจุบันทางเข้า-ออกของโครงการมีจำนวน 1 แห่ง เชื่อมกับถนนซอยสุขุมวิท 33 โดยจัดระบบจราจรภายในโครงการให้มีการเดินรถแบบสองทิศทาง (Two way) บริเวณทางเข้า-ออกโครงการ และทางขึ้นลงลานจอดรถใต้ดินภายในอาคาร และแบบทิศทางเดียว (One way) บริเวณจุดรับส่งผู้พักอาศัยสำหรับรถบริการ พร้อมทั้งจัดให้มีเจ้าหน้าที่ดูแลเรื่องความปลอดภัยและอำนวยความสะดวกด้านการจราจรแก่ผู้พักอาศัย และสำหรับพื้นที่จอดรถยนต์โครงการมีการจัดพื้นที่จอดรถรองรับสำหรับผู้พักอาศัยจำนวน 142 คัน และปัจจุบันมีจำนวนรถยนต์ของผู้พักอาศัยทั้งหมด 58 คัน ซึ่งมีปริมาณต่ำกว่าจำนวนพื้นที่จอดรถของผู้พักอาศัยของโครงการที่มีทั้งหมด โดยรวมผลการดำเนินการจริงส่วนใหญ่เป็นไปตามผลที่ได้จากการประเมินผลกระทบสิ่งแวดล้อม

ไม้กั้นบริเวณทางเข้า-ออก

ทางราบบริเวณปากทางเข้า-ออกโครงการ

พื้นที่จอดรถ

กระจกนูน

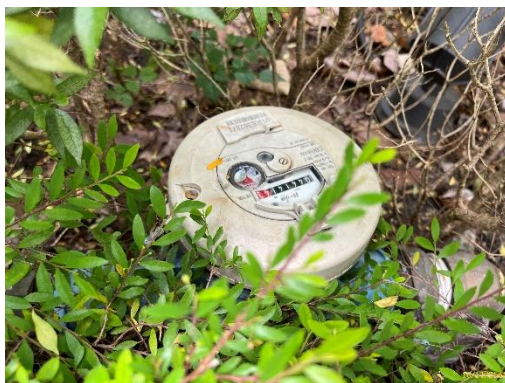
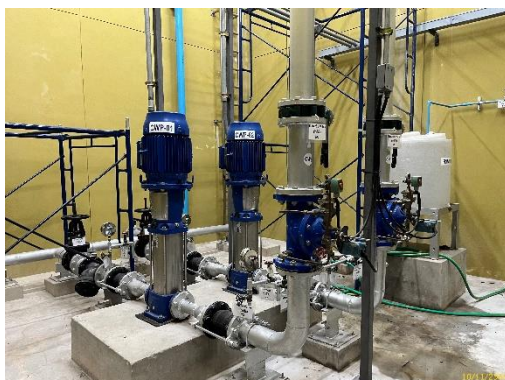
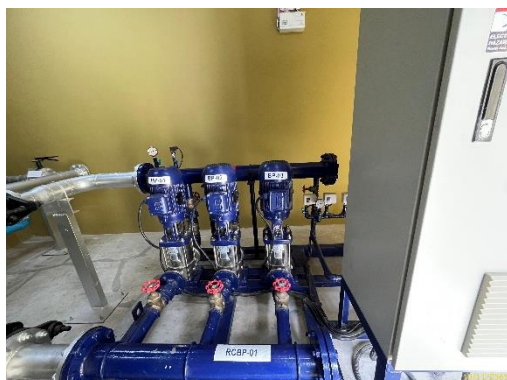
ภาพที่ 1.3.4-1 ระบบน้ำใช้

ปัจจุบันมีการสำรองน้ำประปาจากการประปานครหลวง โดยอยู่ในเขตการให้บริการของการประปานครหลวงสาขาสุขุมวิท โดยจะเชื่อมต่อท่อประปาของโครงการกับท่อประปาของการประปานครหลวง ซึ่งมีโครงข่ายท่อผ่านด้านหน้าโครงการ จากนั้นจะนำน้ำประปามาถังเก็บน้ำสำรองใต้ดินของโครงการ และสูบน้ำไปยังชั้นคาเฟ่ แล้วจึงจ่ายลงมายังส่วนต่าง ๆ ของอาคารต่อไป ทั้งนี้ ปัจจุบันโครงการมีการใช้น้ำเฉลี่ย 65 ลูกบาศก์เมตร/วัน เมื่อเทียบความต้องการน้ำประปากับความต้องการน้ำจากการประปา (การประปาอยู่ที่ 220.57 ลูกบาศก์เมตร/วัน) พบว่า ความต้องการน้ำปัจจุบันยังคงมีปริมาณที่ต่ำกว่าปริมาณที่ได้จากการประปา ดังนั้น ผลการดำเนินการจึงเป็นส่วนใหญ่ไปตามผลที่ได้จากการประปาผลกระทบสิ่งแวดล้อม

มิเตอร์ประปา

ถังเก็บน้ำใต้ดิน

เครื่องสูบน้ำขึ้นใต้ดิน

Booster Pump

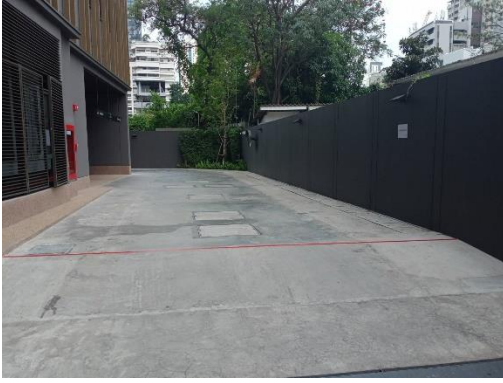
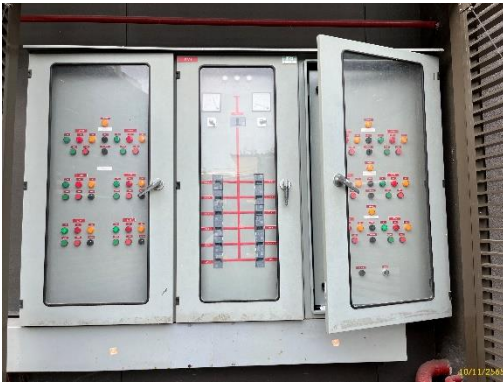
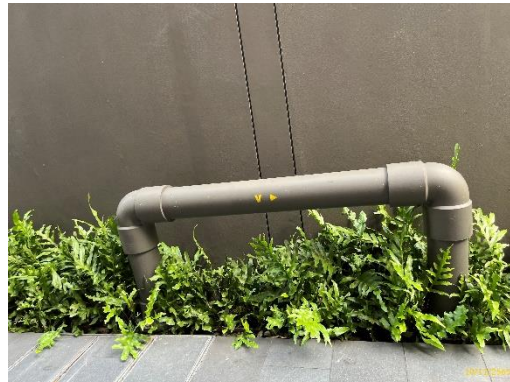
ภาพที่ 1.3.5-1 ระบบบำบัดน้ำเสีย

ปัจจุบันมีการออกแบบให้มีการระบบบำบัดน้ำเสียรวมแบบ Activated Sludge Process จำนวน 1 ชุด มีความสามารถรองรับปริมาณน้ำเสียได้ 190 ลูกบาศก์เมตร/วัน โดยรูปแบบและขนาดเป็นไปตามที่ระบุในรายงานการประเมินผลกระทบสิ่งแวดล้อม ปัจจุบันโครงการได้เข้าสู่ระยะดำเนินการและมีน้ำเสียเกิดขึ้น โดยมีน้ำเสียที่เข้าระบบเฉลี่ย 52 ลูกบาศก์เมตร/วัน ซึ่งไม่เกินกว่าปริมาณน้ำเข้าระบบบำบัดที่ได้จากการประเมินประมาณ 173.67 ลูกบาศก์เมตร/วัน โดยผลการดำเนินการเป็นไปอย่างมีประสิทธิภาพ ดังนั้น ผลการดำเนินการจึงส่วนใหญ่เป็นไปตามผลที่ได้จากการประเมินผลกระทบสิ่งแวดล้อม

ระบบบำบัดน้ำเสีย

ตู้ควบคุมระบบบำบัดน้ำเสีย

เครื่องเติมอากาศ

บ่อดินกำจัดมีเทน

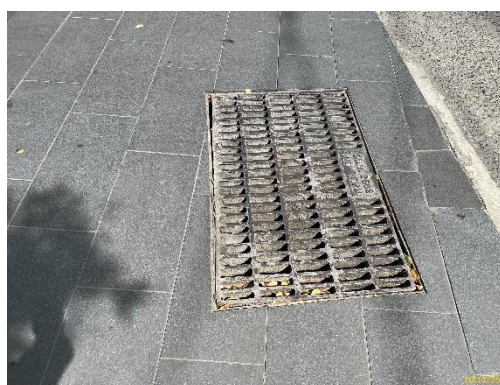
ภาพที่ 1.3.6-1 การระบายน้ำและการป้องกันน้ำท่วม

ปัจจุบันมีระบบระบายน้ำแบบท่อแยก โดยแยกท่อร่องรับน้ำฝน ออกจากน้ำทิ้งที่ผ่านการบำบัดน้ำเสียรวม ซึ่งระบบต่าง ๆ ปัจจุบันมีการทำงานอย่างมีประสิทธิภาพ และในการระบายน้ำและป้องกันน้ำท่วมภายในโครงการนั้น จะมีการออกแบบให้มีบ่อหน่วงน้ำ จำนวน 1 บ่อ ซึ่งเพียงพอในการรองรับน้ำที่ตองหน่วง ทั้งนี้ โครงการมีการบำรุงรักษาระบบระบายน้ำเป็นประจำ โดยรวมผลการดำเนินการจริงเป็นไปตามผลที่ได้จากการประเมินผลกระทบสิ่งแวดล้อม

บ่อหน่วงน้ำ

ท่อระบายน้ำสาธารณะ

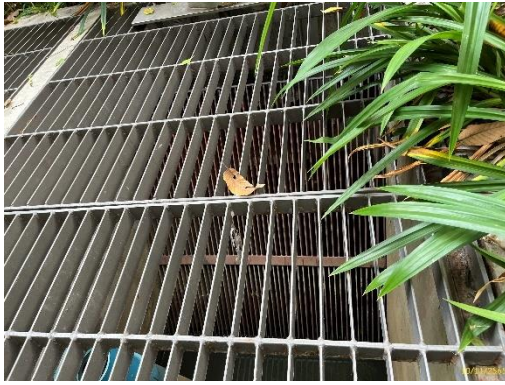
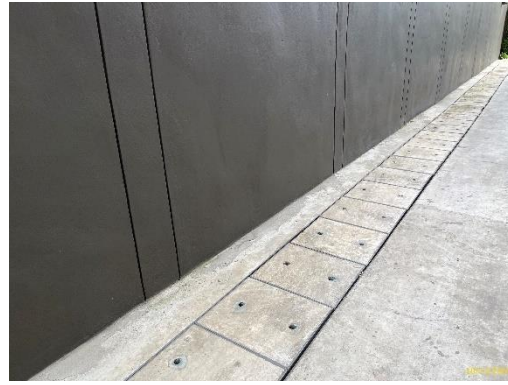
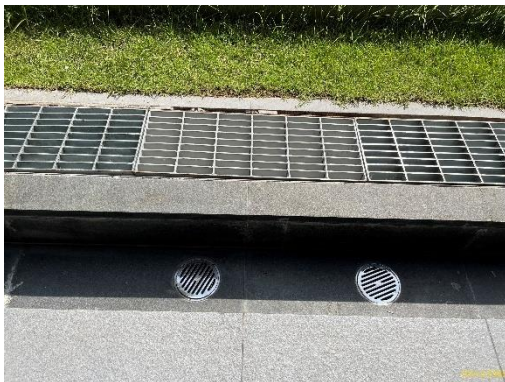
ภาพที่ 1.3.6-1 (ต่อ) การระบายน้ำและการป้องกันน้ำท่วม

บ่อตรวจคุณภาพน้ำ

รางระบายน้ำ

รางระบายน้ำบนอาคาร

รางระบายน้ำฝน

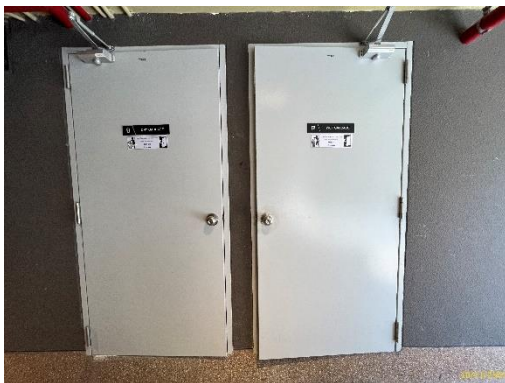
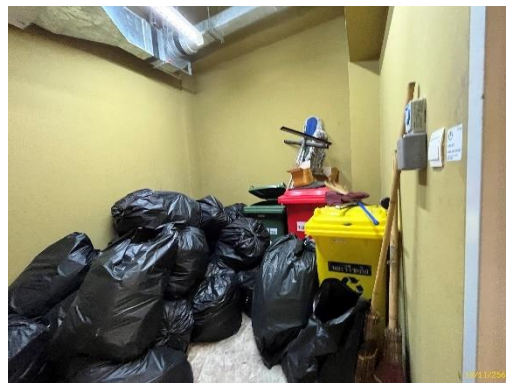
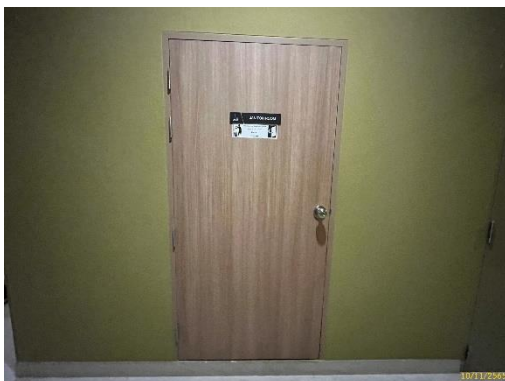
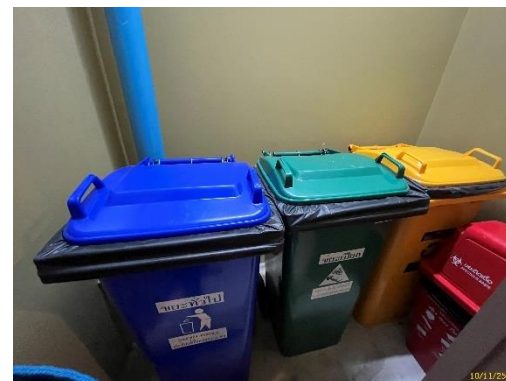
ภาพที่ 1.3.7-1 การจัดการมูลฝอย

ปัจจุบันจัดให้มีห้องพักมูลฝอยประจำชั้น จำนวน 1 ห้อง/ชั้น ซึ่งภายในประกอบด้วยถังรองรับมูลฝอย ขนาด 120 ลิตร จำนวน 4 ถัง โดยประกอบด้วย ถังมูลฝอยเปียก ถังมูลฝอยแห้ง ถังมูลฝอยรีไซเคิล และถังมูลฝอยอันตราย ทั้งนี้ มูลฝอยทั้งหมดจะถูกรวบรวมมายังบริเวณห้องพักมูลฝอยรวมของโครงการชั้นล่างทางทิศใต้ ซึ่งมีจำนวน 2 ห้อง เพื่อรองรับจำนวนมูลฝอยที่เกิดขึ้นแต่ละชนิด ประกอบด้วย ห้องพักมูลฝอยเปียก ห้องพักมูลฝอยแห้ง ดังนั้น โครงการจึงจัดให้มีการเก็บไปกำจัดโดยสำนักงานเขตวัฒนา เวลาประมาณ 02.00 น. ความถี่ 3 วัน/ครั้ง ซึ่งภายหลังการเก็บขนพนักงานจะล้างทำความสะอาดเป็นประจำ และน้ำล้างทำความสะอาดจะถูกรวบรวมผ่านท่อระบายน้ำเพื่อบำบัดให้ได้มาตรฐานฯ ก่อนระบายทิ้งต่อไป โดยรวมผลการดำเนินการจริงส่วนใหญ่เป็นไปตามผลที่ได้จากการประเมินผลกระทบสิ่งแวดล้อม

ห้องพักขยะรวม

ขยะรอการมาเก็บขน

ห้องขยะปิดมิดชิด

ห้องพักขยะประจำชั้น

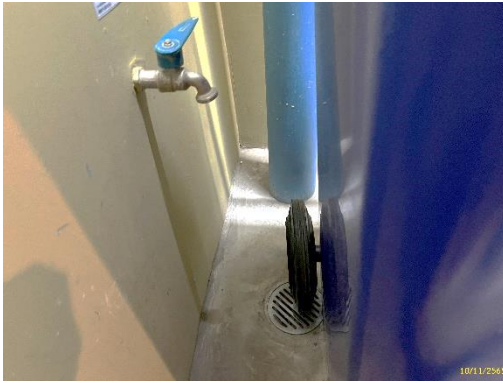
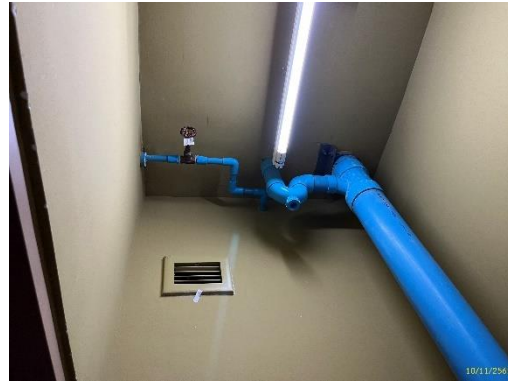
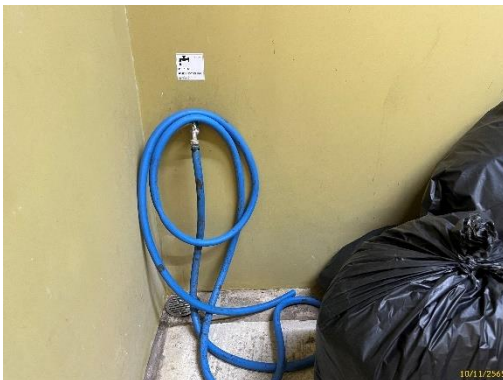
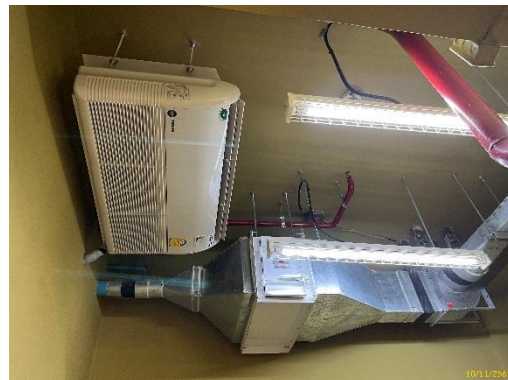
ภาพที่ 1.3.7-1 (ต่อ) การจัดการมูลฝอย

ท่อรวบรวมน้ำล้างถังขยะ

พัดลมระบายอากาศ

ท่อรวบรวมน้ำล้างห้องพักขยะรวม

เครื่องปรับอากาศห้องพักขยะเปียก

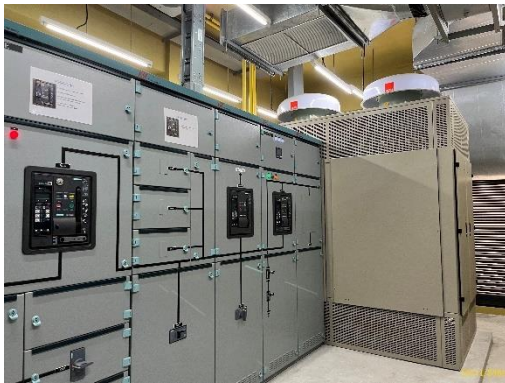
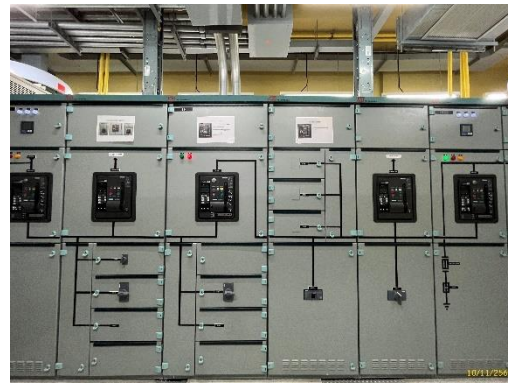
ภาพที่ 1.3.8-1 ระบบไฟฟ้าทั่วไป

ปัจจุบันมีระบบไฟฟ้าอยู่ 2 ระบบ คือ ระบบไฟฟ้าทั่วไป และระบบไฟฟ้าสำรอง โดยระบบไฟฟ้าทั่วไปจะรับกระแสไฟฟ้ามาจากการไฟฟ้านครหลวงเขตบางกะปิ ซึ่งได้ติดตั้งหม้อแปลงไฟฟ้าชนิด Dry Type ขนาด 1,000 KVA จำนวน 2 ชุด ส่วนระบบไฟฟ้าสำรอง เป็นเครื่องกำเนิดไฟฟ้า ขนาด 300 KVA จำนวน 1 ชุด ทั้งนี้ระบบไฟฟ้างกล่าวปัจจุบันมีการทำงานอย่างมีประสิทธิภาพสามารถรองรับการใช้งานของผู้พักอาศัยได้อย่างเพียงพอ ทั้งนี้โครงการมีการบำรุงรักษาระบบและทดสอบระบบเป็นประจำ โดยรวมผลการดำเนินการจริงเป็นไปตามผลที่ได้จากการประเมินผลกระทบสิ่งแวดล้อม

หม้อแปลงไฟฟ้า

ตู้ MDB

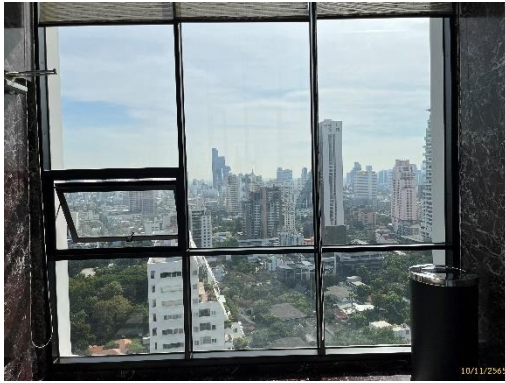
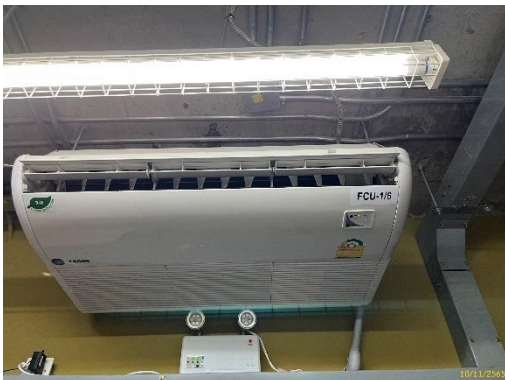
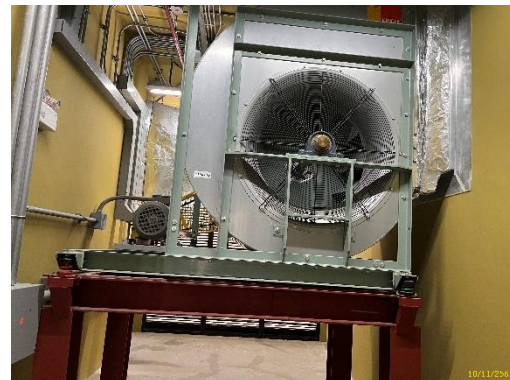
ภาพที่ 1.3.9-1 ระบบระบายอากาศ

ปัจจุบันโครงการมีระบบระบายอากาศของโครงการสามารถแบ่งออกเป็น 2 วิธี ได้แก่ การระบายอากาศโดยวิธีธรรมชาติ เช่น ประตู และหน้าต่าง และการระบายอากาศโดยวิธีกล โครงการจะติดตั้งพัดลมระบายอากาศบริเวณต่าง ๆ เช่น ห้องปั้มน้ำ บันไดหนีไฟ ST-1, ST-2, ST-3 และโถงลิฟต์ดับเพลิง เป็นต้น โดยโครงการได้ออกแบบและติดตั้งตามมาตรฐานและกฎหมายที่เกี่ยวข้อง ทั้งนี้ ปัจจุบันระบบดังกล่าวมีการทำงานอย่างมีประสิทธิภาพและมีการตรวจสอบ/บำรุงรักษาเป็นประจำ โดยรวมผลการดำเนินการจริงเป็นไปตามผลที่ได้จากการประเมินผลกระทบสิ่งแวดล้อม

หน้าต่าง

เครื่องปรับอากาศ

พัดลมอัดอากาศ

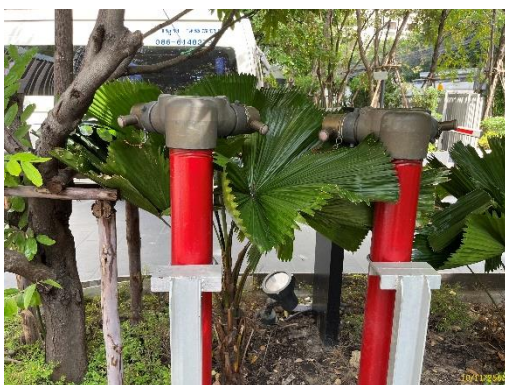
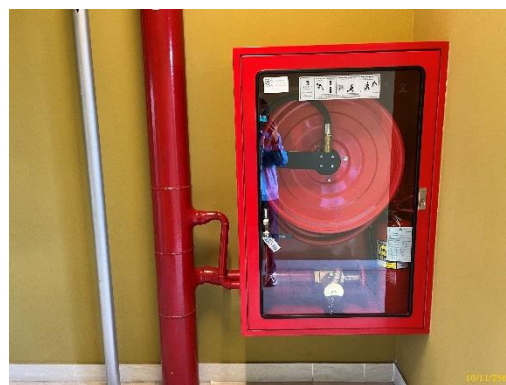
ภาพที่ 1.3.10-1 ระบบป้องกันและเตือนอัคคีภัย

ปัจจุบันระบบป้องกันอัคคีภัย ที่ประกอบไปด้วยระบบน้ำสำรองดับเพลิง (Fire Water Reserve) ระบบท่อน้ำดับเพลิงหรือท่อยืน (Standpipe System) หัวรับน้ำดับเพลิง (Fire Department Connection : FDC) ตู้เก็บสายฉีดน้ำดับเพลิง (Fire Hose Cabinet : FHC) ระบบดับเพลิงแบบกระจายน้ำอัตโนมัติ (Sprinkler System) และแผงควบคุมระบบแจ้งเหตุเพลิงไหม้ (Fire Alarm Control Panel; FCP) อีกทั้งยังมีกิจกรรมอื่น ๆ ที่สนับสนุนประสิทธิภาพของการป้องกันอัคคีภัย เช่น ระบบทางหนีไฟ ระบบลิฟต์ดับเพลิง พื้นที่หนีไฟทางอากาศ และจุติรวมพล เป็นต้น ซึ่งระบบดังกล่าว โครงการได้ออกแบบและก่อสร้างตามแบบที่ระบุในรายงานการประเมินผลกระทบสิ่งแวดล้อมทุกประการ ซึ่งครอบคลุมกฎหมายที่เกี่ยวข้อง โดยปัจจุบันระบบดังกล่าวมีการทำงานอย่างมีประสิทธิภาพ และมีการตรวจสอบบำรุงรักษาเป็นประจำ โดยรวมผลการดำเนินการจริงเป็นไปตามผลที่ได้จากการประเมินผลกระทบสิ่งแวดล้อม

หัวรับน้ำดับเพลิง

ตู้สายฉีดน้ำดับเพลิงพร้อมอุปกรณ์

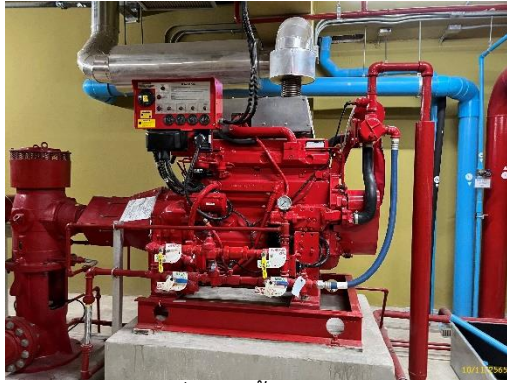
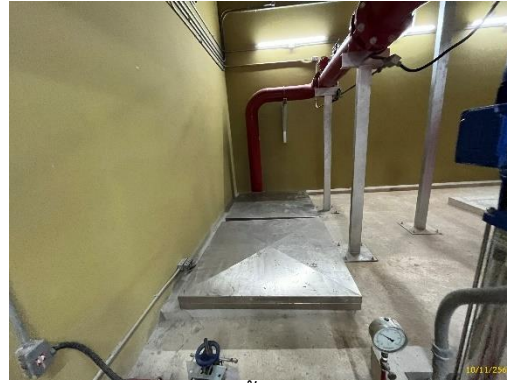
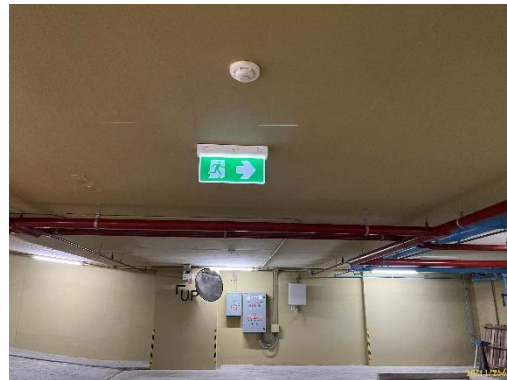
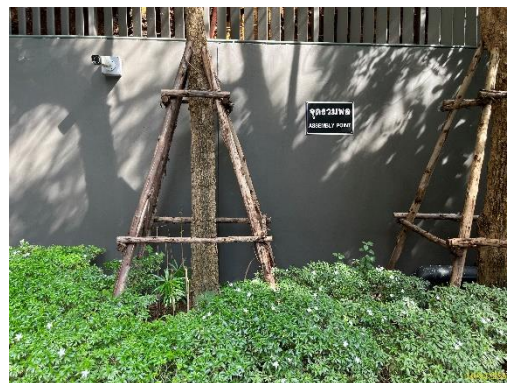
ภาพที่ 1.3.10-1 (ต่อ) ระบบป้องกันและเตือนอัคคีภัย

เครื่องสูบน้ำดับเพลิง

ถังเก็บน้ำดับเพลิง

บันไดหนีไฟ

ป้ายหนีไฟและอุปกรณ์แจ้งเหตุ

แผนผังหนีไฟ

จุดรวมพล

พื้นที่หนีไฟทางอากาศ

แผงควบคุม FCP

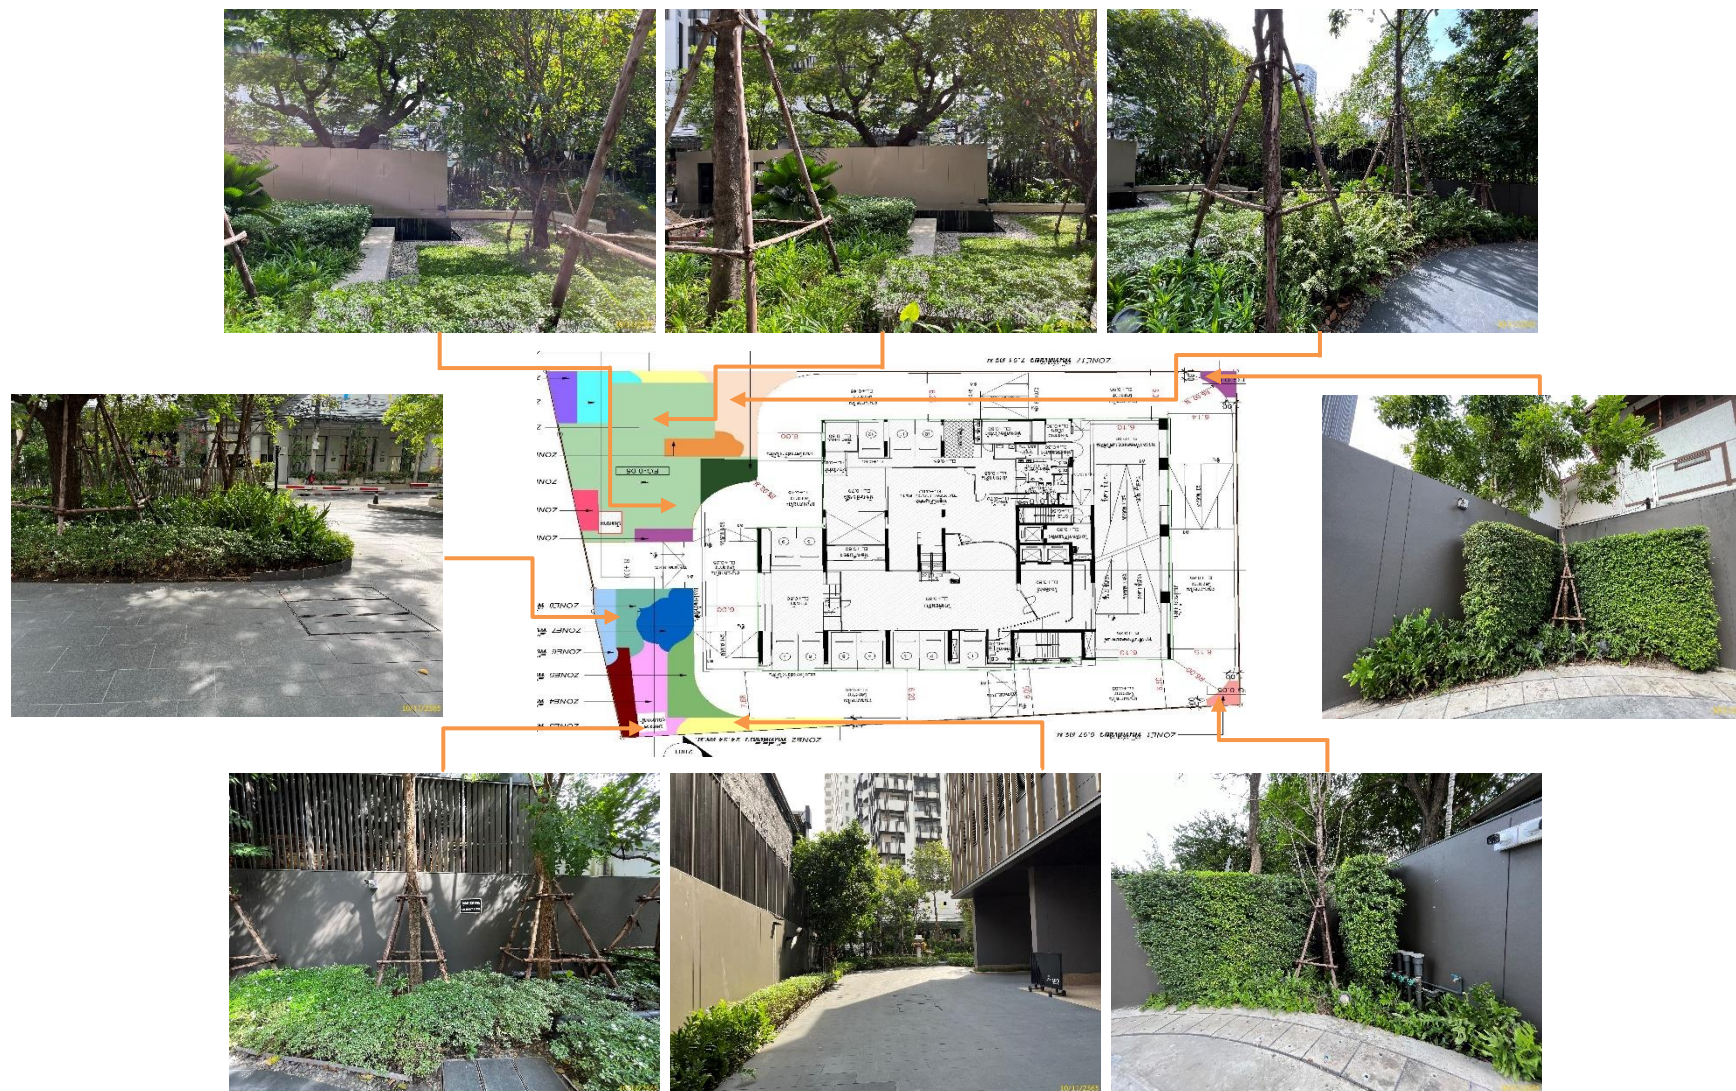
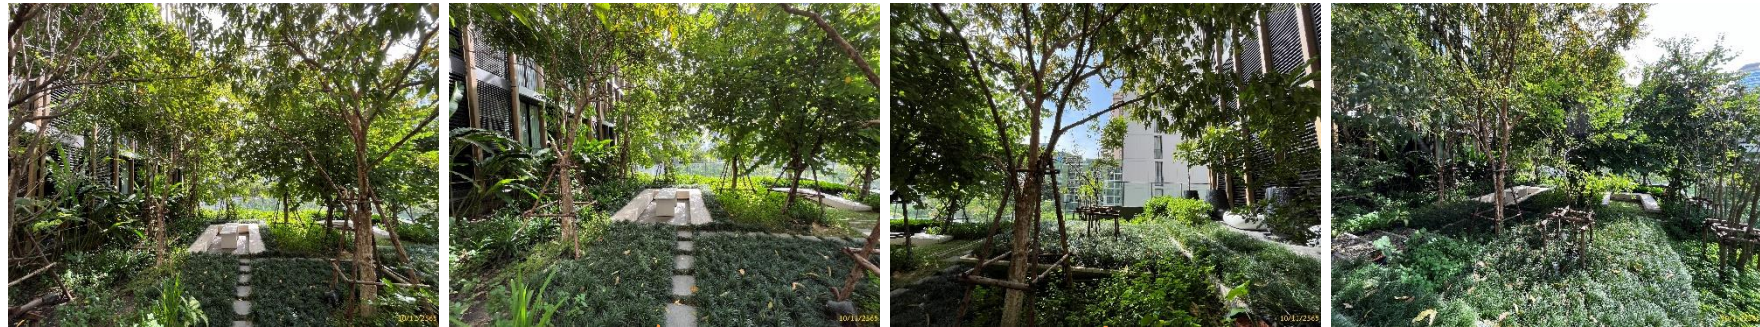
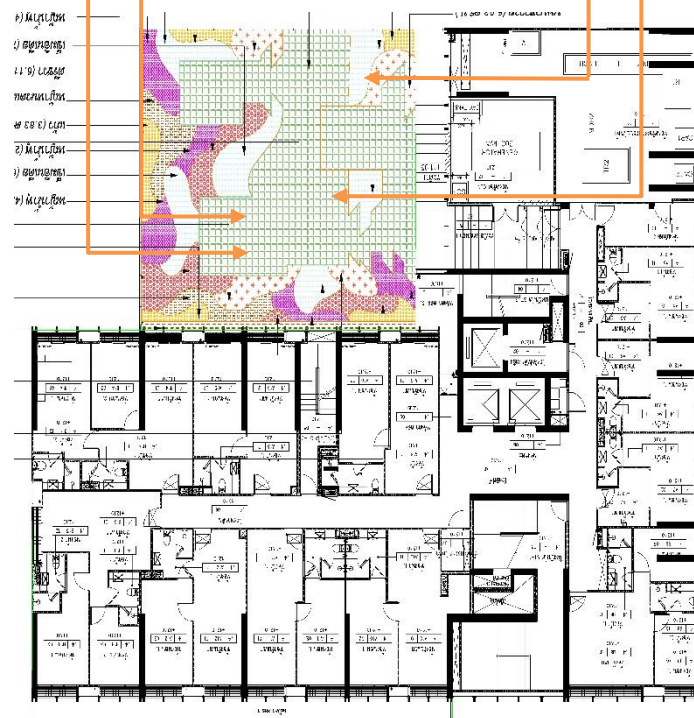
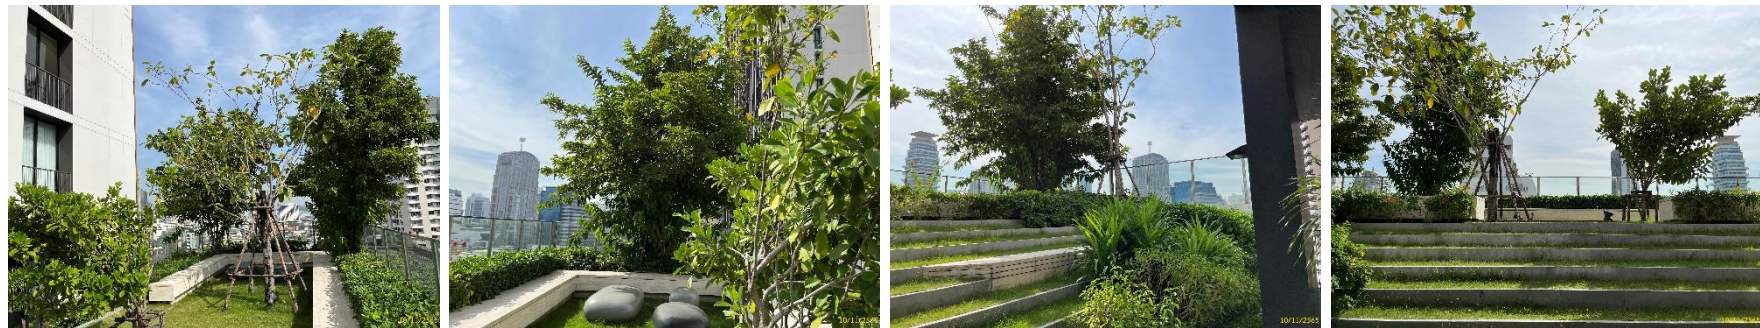
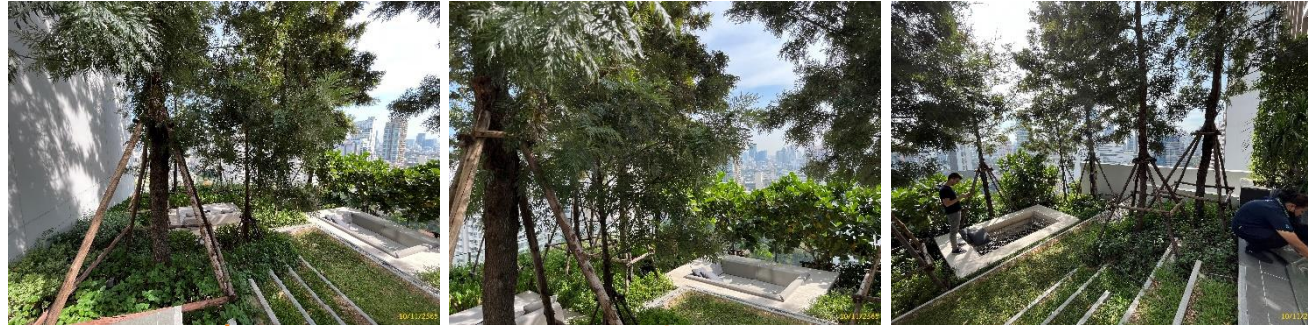
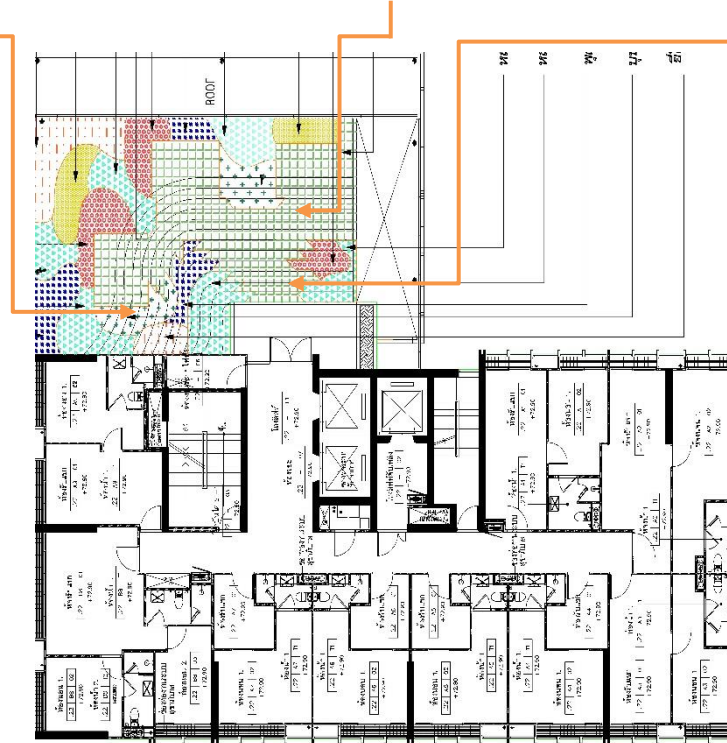
ภาพที่ 1.3.11-1 พื้นที่สีเขียว

ปัจจุบันโครงการได้จัดให้มีพื้นที่สีเขียวครบทั้งหมด 6 บริเวณ ได้แก่ บริเวณชั้นที่ 1 ชั้นที่ 4 ชั้นที่ 14 ชั้นที่ 21 ชั้นที่ 22 และชั้นที่ 25 โดยส่วนใหญ่มีตำแหน่งและขนาดตรงตามที่ระบุในรายงานการประเมินผลกระทบสิ่งแวดล้อม ซึ่งจากการติดตามตรวจสอบผลการปฏิบัติตามมาตรการในเรื่องของพื้นที่สีเขียว พบว่า พื้นที่สีเขียวของโครงการทั้งหมดมีการปลูกต้นไม้และพืชพรรณที่เหมาะสมทุกบริเวณ มีการดูแล บำรุงรักษาให้มีความสมบูรณ์อย่างต่อเนื่อง ซึ่งการปฏิบัติดังกล่าวเป็นไปตามรายงานการประเมินผลกระทบสิ่งแวดล้อมและข้อกำหนดอื่น ๆ ที่เกี่ยวข้อง

ชั้นที่ 1

ชั้นที่ 4

ชั้นที่ 14

ชั้นที่ 21-22

ชั้นที่ 25

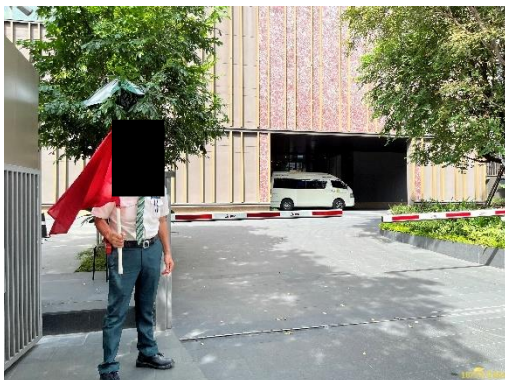
ภาพที่ 1.3.12-1 ระบบรักษาความปลอดภัย

ปัจจุบันมีเจ้าหน้าที่รักษาความปลอดภัยประจำอยู่ภายในโครงการตลอดเวลา 24 ชั่วโมง เพื่ออำนวยความสะดวกและตรวจสอบความสงบเรียบร้อยของผู้พักอาศัยในโครงการ นอกจากนี้ยังมีระบบสัญญาณโทรทัศน์วงจรปิด (CCTV) ซึ่งระบบดังกล่าวโครงการได้ออกแบบและติดตั้งตามมาตรฐานที่เกี่ยวข้อง ปัจจุบันระบบดังกล่าวมีการทำงานอย่างมีประสิทธิภาพและมีการตรวจสอบ/บำรุงรักษาเป็นประจำ โดยรวมผลการดำเนินการจริงเป็นไปตามผลที่ได้จากการประเมินผลกระทบสิ่งแวดล้อม

เจ้าหน้าที่รักษาความปลอดภัย

ระบบ CCTV
