บทที่ 2

ผลการปฏิบัติตามมาตรการป้องกันและแก้ไขผลกระทบสิ่งแวดล้อม

2.1 การปฏิบัติตามมาตรการป้องกันและแก้ไขผลกระทบสิ่งแวดล้อม

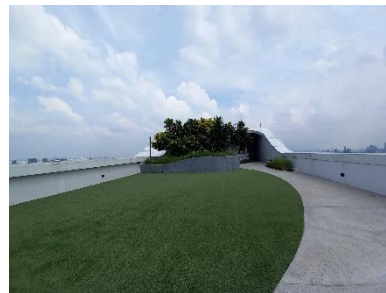
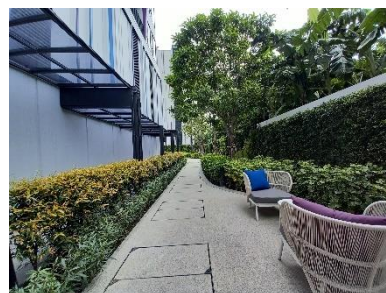
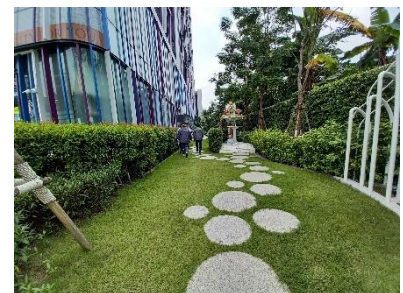
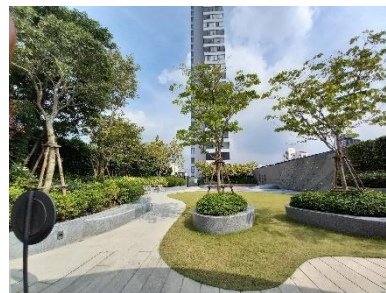
ภาพที่ 2.2-2 พื้นที่สีเขียว

4. จัดให้มีพื้นที่สีเขียวภายในโครงการ 1,931.91 ตร.ม. โดยชนิดพันธุ์ไม้ยืนต้นที่ปลูก ได้แก่ แคนา สะเดา จิกน้ำ กระพี้จั่น เป็นต้น ซึ่งสามารถดูดซับคาร์บอนมอนอกไซด์ที่เกิดจากโครงการได้ทั้งหมด (จากการคำนวณปริมาณการดูดซับคาร์บอนมอนอกไซด์จากพื้นที่สีเขียวภายในโครงการ อ้างอิงการคำนวณจากงานวิจัย ภาควิชาวนวัฒนวิทยา คณะวิทยาศาสตร์ มหาวิทยาลัยเกษตรศาสตร์, 2543)	✓ - โครงการจัดให้มีพื้นที่สีเขียวภายในโครงการบริเวณชั้นล่าง ชั้นที่ 25 ชั้นดาดฟ้า และดาดฟ้าของอาคารจอดรถ โดยทำการปลูกไม้ยืนต้น ไม้พุ่ม และพืชคลุมดิน ชนิดต่างๆ ซึ่งสามารถดูดซับคาร์บอนมอนอกไซด์ที่เกิดจากโครงการได้	ภาพที่ 2.2-2	-

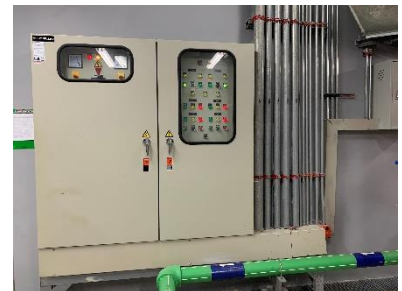
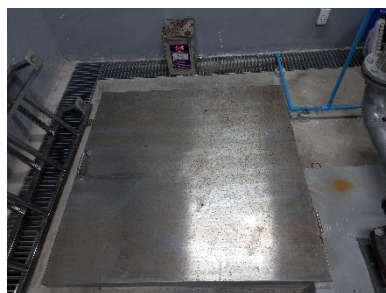
ภาพที่ 2.2-3 ระบบน้ำใช้ของโครงการ

3. คุณค่าการใช้ประโยชน์ของมนุษย์				
3.1 การใช้น้ำ	1. จัดให้มีถังเก็บน้ำสำรองชั้นใต้ดิน ความจุรวม 897.90 ลบ.ม. โดยเป็นการสำรองเพื่อการดับเพลิง 359.16 ลบ.ม. คงเหลือปริมาณน้ำสำรองเพื่อการอุปโภค-บริโภค 538.74 ลบ.ม. และถังเก็บน้ำสำรองชั้นดาดฟ้า ความจุรวม 95.50 ลบ.ม. สำรองเพื่อการดับเพลิง 240.79 ลบ.ม. คงเหลือปริมาณน้ำสำรองเพื่อการอุปโภคบริโภค 104.32 ลบ.ม. รวมปริมาณน้ำสำรองเพื่อการอุปโภค-บริโภค เท่ากับ 643.06 ลบ.ม. (538.74 + 104.32 = 643.06 ลบ.ม.) ซึ่งจากอัตราการใช้น้ำเพื่ออุปโภคบริโภค 389.04 ลบ.ม./วัน ดังนั้น โครงการจะสามารถสำรองน้ำเพื่อการอุปโภค-บริโภคได้ 1.65 วัน	✓ - โครงการจัดให้มีถังเก็บน้ำใต้ดินและถังเก็บน้ำชั้นดาดฟ้า ใช้สำหรับสำรองน้ำใช้และสำรองน้ำเพื่อการดับเพลิงภายในโครงการ ซึ่งเพียงพอต่อความต้องการการใช้น้ำในโครงการ	ภาพที่ 2.2-3	-

5. ผู้ออกแบบได้เสนอมาตรการป้องกันโดยการทาวด์กันซึมภายในถังเก็บน้ำใต้ดินและเสาที่อยู่ในถังเก็บน้ำใต้ดินทั้งหมด	✓ - โครงการจัดให้มีการทาวด์กันซึมภายในถังเก็บน้ำใต้ดินและเสาที่อยู่ในถังเก็บน้ำใต้ดินเพื่อป้องกันการรั่วซึมของน้ำออกสู่ภายนอกและป้องกันน้ำไม่ให้ซึมเข้าไปในเสาซึ่งอาจทำให้เกิดการปนเปื้อนจากการเกิดสนิมจากโครงสร้างของเสาได้	ภาพที่ 2.2-3	-

6. โครงการออกแบบให้มีฝาลังเก็บน้ำใต้ดินเพื่อให้สามารถเข้าไปทำความสะอาดถังเก็บน้ำสำรอง โดยล้างทำความสะอาดถังเก็บน้ำสำรองอย่างน้อยทุก 6 เดือน	✓ - โครงการออกแบบฝาลังเก็บน้ำชั้นใต้ดินเป็นแบบ 2 ฝา เพื่อความสะดวกในการล้างทำความสะอาด โดยโครงการจะทำการล้างถังเก็บน้ำใช้ปีละ 1 ครั้ง ซึ่งปัจจุบันโครงการเพิ่งเปิดดำเนินการ การล้างถังเก็บน้ำยังอยู่ในส่วนความรับผิดชอบของผู้รับเหมา	ภาพที่ 2.2-3 เอกสารแนบ 3	-

7. ใช้สื่อรองพื้นและทับหน้าด้วยสื่อฟ็อกซีเพื่อป้องกันน้ำในถังเก็บน้ำใต้ดินไม่ให้ปนเปื้อนและปลอดภัยสำหรับการบริโภค	✓ - โครงการจัดให้มีสื่อรองพื้นและทับหน้าด้วยสื่อฟ็อกซีเพื่อป้องกันน้ำในถังเก็บน้ำใต้ดินไม่ให้ปนเปื้อน	ภาพที่ 2.2-3	-

เครื่องสูบน้ำ

ตู้ควบคุมปั๊มน้ำ

ถังเก็บน้ำชั้นใต้ดิน

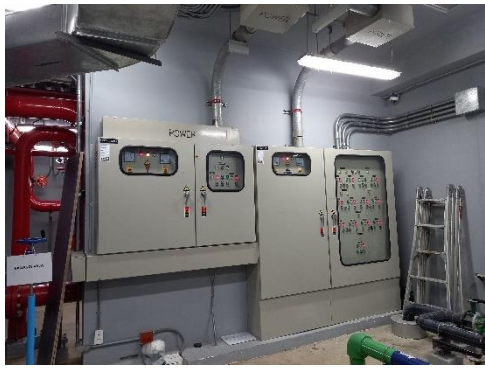
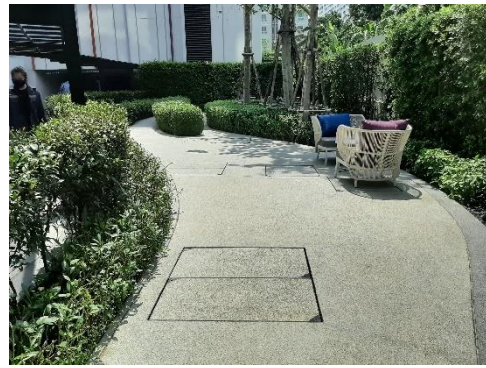
ภาพที่ 2.2-4 ระบบบำบัดน้ำเสียของโครงการ

1.4 คุณภาพน้ำ	1. จัดให้มีระบบบำบัดน้ำเสียแบบตะกอนเร่ง (Conventional Activated Sludge System) โดยออกแบบให้มีระบบบำบัดน้ำเสียจำนวน 1 ชุด สามารถรองรับปริมาณน้ำเสียได้รวม 350 ลบ.ม./วัน สามารถบำบัดน้ำเสียให้มีค่าบีโอดี (BOD) ในน้ำทิ้งไม่เกิน 20 มก./ล.	✓ - โครงการจัดให้มีการติดตั้งระบบบำบัดน้ำเสียแบบตะกอนเร่ง (Conventional Activated Sludge System) จำนวน 1 ชุด สามารถรองรับปริมาณน้ำเสียได้รวม 350 ลบ.ม./วัน สามารถบำบัดน้ำเสียให้มีค่าบีโอดี (BOD) ในน้ำทิ้งไม่เกิน 20 มก./ล.	ภาพที่ 2.2-4	-

3.2 การบำบัดน้ำเสีย	1. จัดให้มีระบบบำบัดน้ำเสียแบบตะกอนเร่ง (Conventional Activated Sludge System) โดยออกแบบให้มีระบบบำบัดน้ำเสียจำนวน 1 ชุด สามารถรองรับปริมาณน้ำเสียได้รวม 350 ลบ.ม./วัน สามารถบำบัดน้ำเสียให้มีค่าบีโอดี (BOD) ในน้ำทิ้งไม่เกิน 20 มก./ล.	✓ - โครงการจัดให้มีการติดตั้งระบบบำบัดน้ำเสียแบบตะกอนเร่ง (Conventional Activated Sludge System) จำนวน 1 ชุด สามารถรองรับปริมาณน้ำเสียได้รวม 350 ลบ.ม./วัน สามารถบำบัดน้ำเสียให้มีค่าบีโอดี (BOD) ในน้ำทิ้งไม่เกิน 20 มก./ล.	ภาพที่ 2.2-4	-

ตู้ควบคุมระบบบำบัดน้ำเสีย

ระบบบำบัดน้ำเสีย

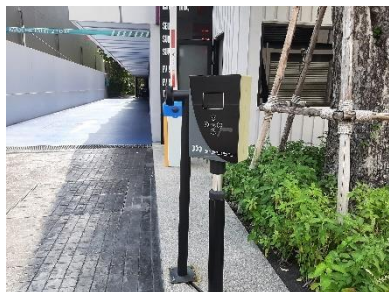
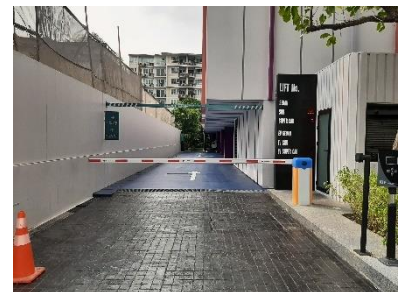
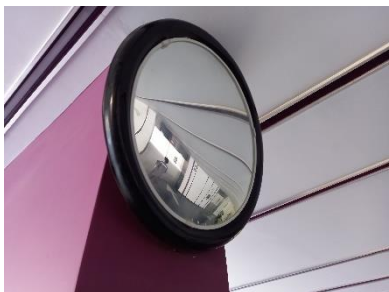
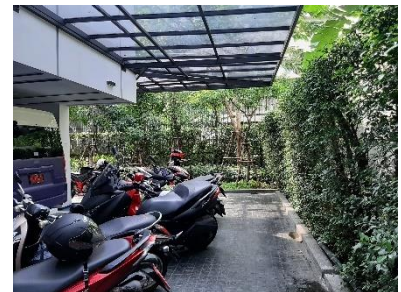
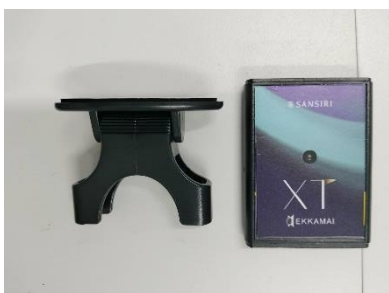
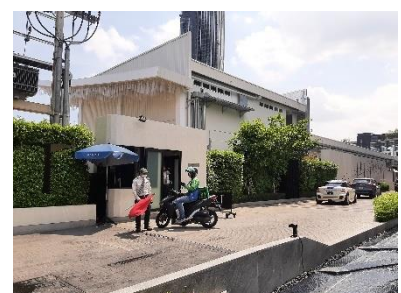
ภาพที่ 2.2-5 ระบบการจราจรภายในโครงการ

3. ดูแลรักษาสภาพถนนทางเดินรถ และป้ายจราจรในโครงการให้สะอาดและมีสภาพดีอยู่เสมอ กรณีที่พบว่าถนน ทางเดินรถ และป้ายจราจรมีการชำรุด กรณีที่พบว่าถนน ทางเดินรถ และป้ายจราจรมีการชำรุดให้ดำเนินการซ่อมแซมหรือปรับเปลี่ยนใหม่โดยทันที	✓ - โครงการจัดให้มีเจ้าหน้าที่ของโครงการคอยตรวจสอบถนนและป้ายจราจรต่างๆ ภายในโครงการ ให้มีสภาพดีอยู่เสมอ หากพบว่ามีชำรุดจะดำเนินการซ่อมแซมทันที	ภาพที่ 2.2-5	-

2) มลพิษทางอากาศ (ต่อ)	2. จัดระบบการจราจรภายในโครงการให้ชัดเจน รวมถึงการควบคุมการปฏิบัติตามของผู้พักอาศัย	✓ - โครงการมีการจัดระบบจราจรภายในโครงการอย่างชัดเจน เพื่อไม่ให้เกิดความสับสนในการเดินทางในโครงการ นอกจากนั้นยังจัดให้มีเจ้าหน้าที่รักษาความปลอดภัยอำนวยความสะดวกด้านการจราจรภายในโครงการ 24 ชั่วโมง	ภาพที่ 2.2-5	-

3. จัดให้มีเจ้าหน้าที่อำนวยความสะดวกด้านการจราจรบริเวณทางเข้า-ออกโครงการ	✓ - โครงการจัดให้มีเจ้าหน้าที่รักษาความปลอดภัยอำนวยความสะดวกด้านการจราจรภายในโครงการ 24 ชั่วโมง	ภาพที่ 2.2-5	-

Smart Parking Systems

แผงกันจราจร

ไม้กันจราจร

กระจกนูน

จุดจอดรถชั่วคราว

ที่จอดรถจักรยานยนต์

บัตรสำหรับเข้า-ออกโครงการ

บัตรอนุญาตจอดรถชั่วคราว

ป้อมยามและเจ้าหน้าที่
รักษาความปลอดภัย

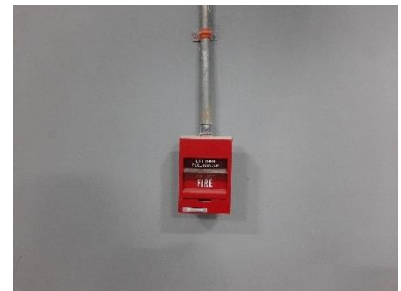
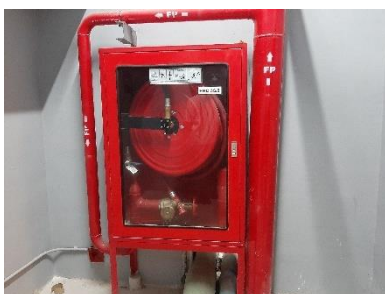
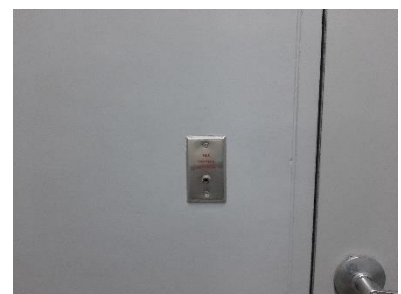
ภาพที่ 2.2-8 ระบบป้องกันและเตือนอัคคีภัย

Emergency Door Release

Fire Alarm Manual Station

Fire Hose Cabinet

Fireman Lift

fireman phone jack

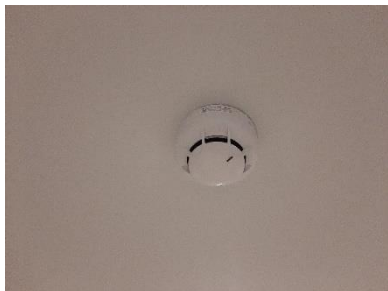
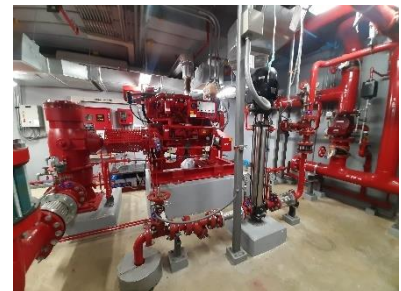
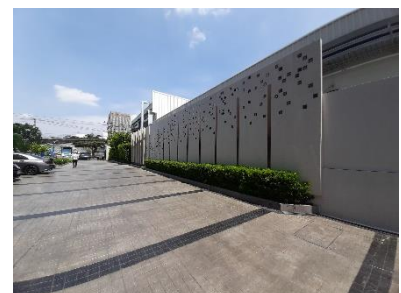
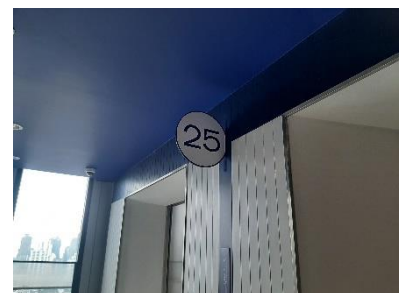
ภาพที่ 2.2-8 ระบบป้องกันและเตือนอัคคีภัย (ต่อ)

Fireman switch

Graphic Annunciator Fire
Alarm System

Heat Detector

Smoke Detector

Sprinkle Fire

เครื่องสูบน้ำดับเพลิง

โทรศัพท์ฉุกเฉิน

ไฟสำรองฉุกเฉิน

จุดรวมพล

บันไดหนีไฟ

ประตูหนีไฟ

ป้ายบอกเลขชั้น

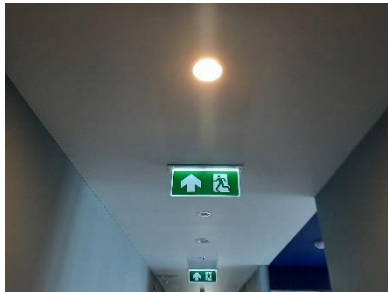
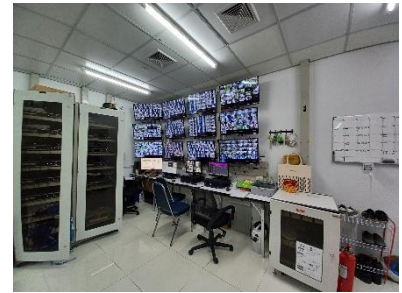
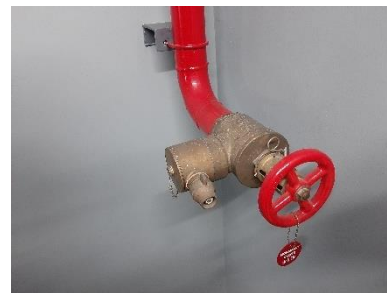
ภาพที่ 2.2-8 ระบบป้องกันและเตือนอัคคีภัย (ต่อ)

ป้ายบอกทางหนีไฟ

ผังแสดงเส้นทางหนีไฟ

ห้องควบคุม

หัวรับน้ำดับเพลิง

หัวรับน้ำดับเพลิงในอาคาร

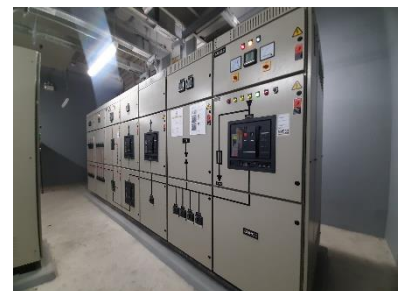
ภาพที่ 2.2-9 ระบบไฟฟ้าโครงการ

Ground Test Box

MDB Room

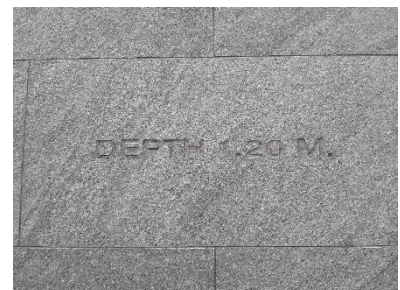
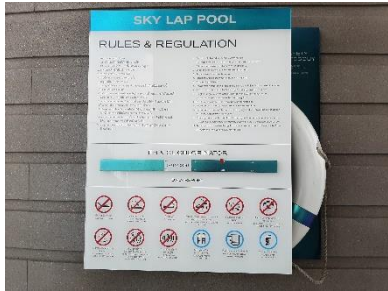
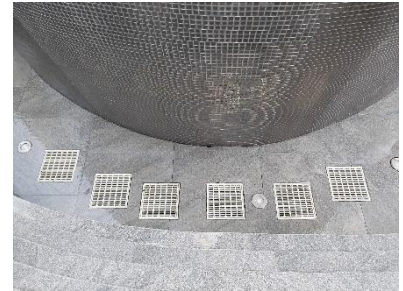
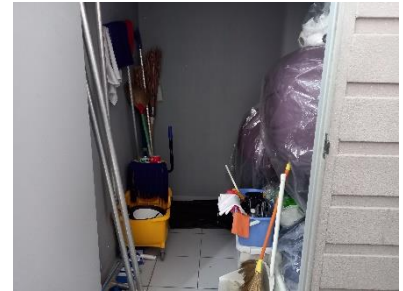
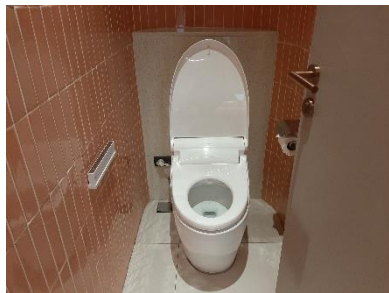
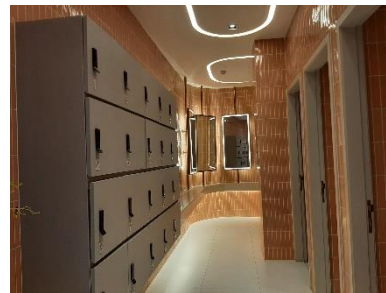
ภาพที่ 2.2-10 สระว่ายน้ำของโครงการ

ป้ายบอกความลึก

ระเบียบการใช้สระว่ายน้ำ

ระบบกรองน้ำสระว่ายน้ำ

ระบบกรองสระว่ายน้ำ

ห่วงช่วยชีวิต

ห้องเก็บอุปกรณ์ทำความสะอาด

ห้องน้ำ

ห้องอาบน้ำ

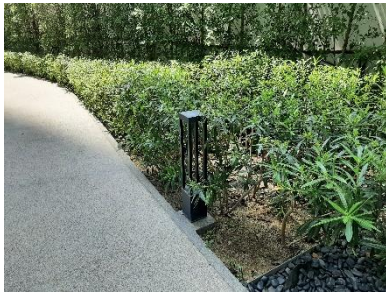
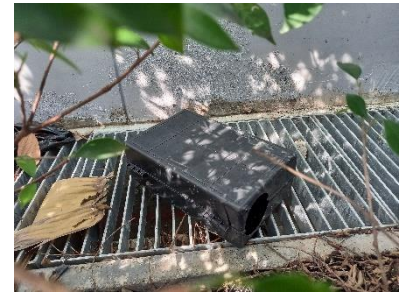
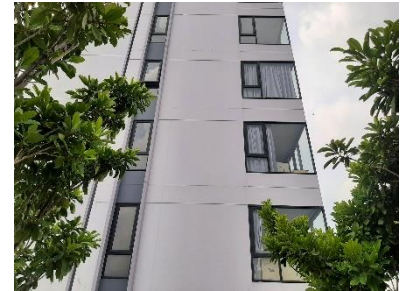
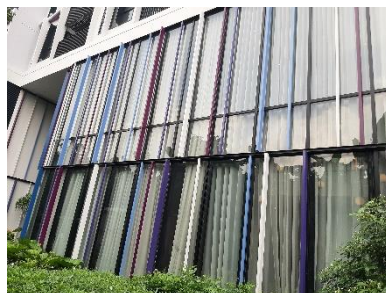
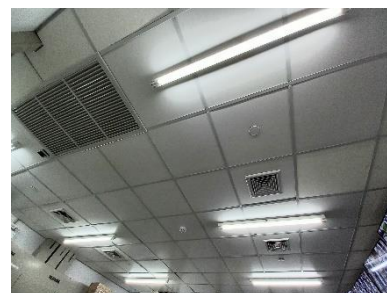
ภาพที่ 2.2-12 การประหยัดพลังงานและการกำจัดแมลงในพื้นที่โครงการ

ไฟส่องสว่างรอบโครงการ

กล่องดับส้ว

ตู้ควบคุมการเปิด-ปิดไฟทางเดิน

พื้นที่รับแสงจากธรรมชาติ

ม่านบังสายตาและกระจกสะท้อนแสง

หลอดไฟภายในโครงการ
